資料 1 - 1 汚染水対策に関わる進捗状況について

# 汚染水対策の全体概要

## サブドレン他水処理施設の運用状況等

雨水流入・豪雨・津波リスクへの対応状況

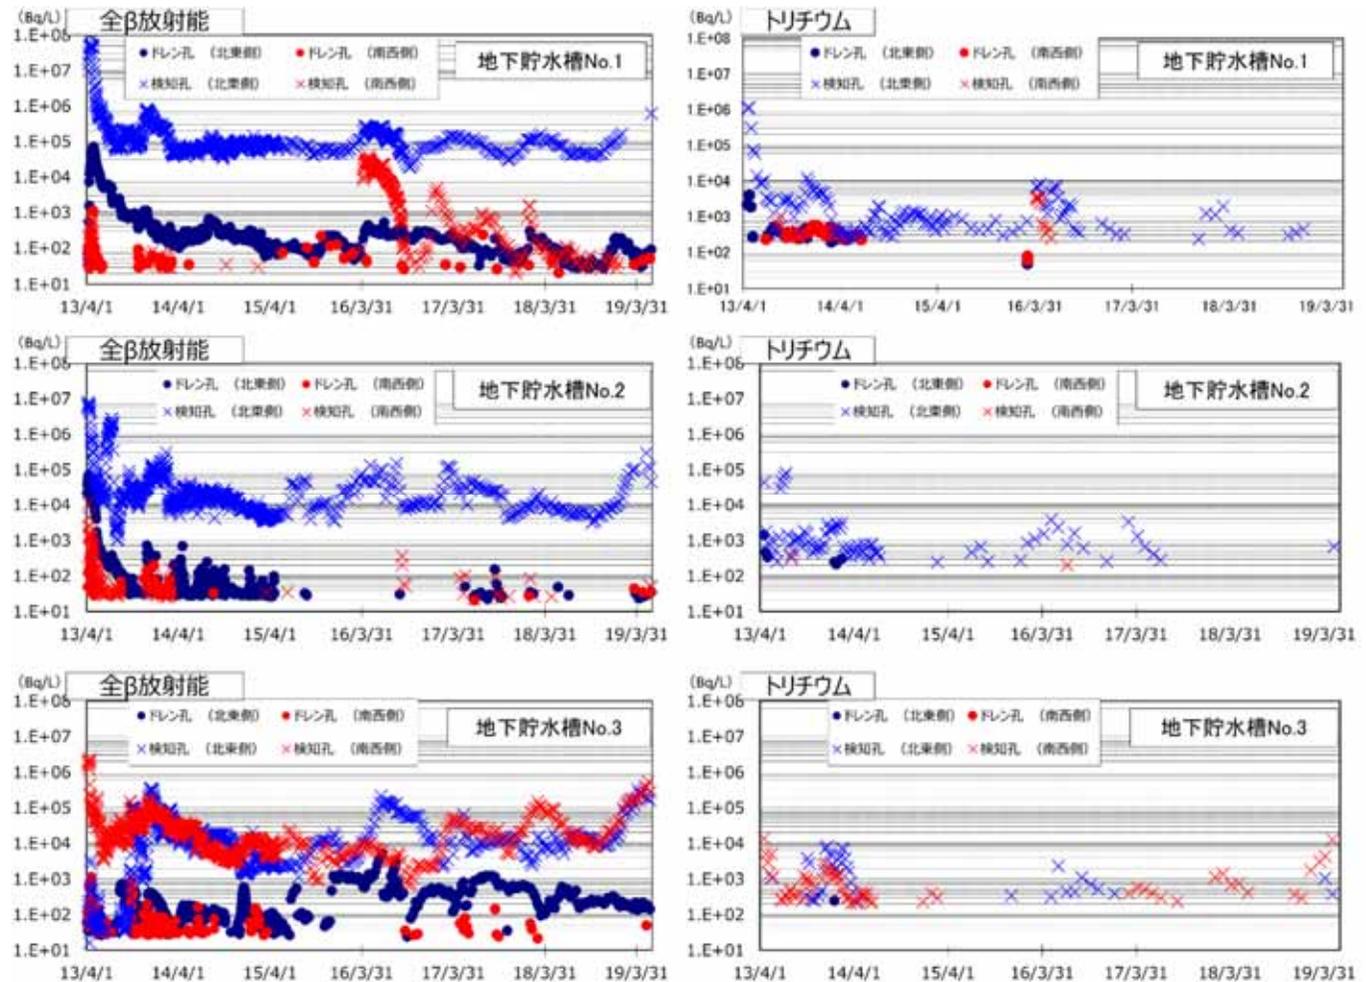
図 地下貯水槽No.1～3のドレン孔、検知孔の放射性物質濃度（2013年4月～）

- 2016年4月6日に、地下貯水槽No. 1の南西側検知孔において全ベータ、トリチウム濃度が上昇したものの、その後もドレン孔の濃度に大きな変化は見られていない。
- 地下貯水槽No. 2では、北東側検知孔のみ変動がみられるが、ドレン孔に変化は見られない。
- 地下貯水槽No. 3でも、検知孔の全ベータ濃度には変動が見られるが、ドレン孔の濃度には大きな変化は見られない。

注 検出された場合のみプロット

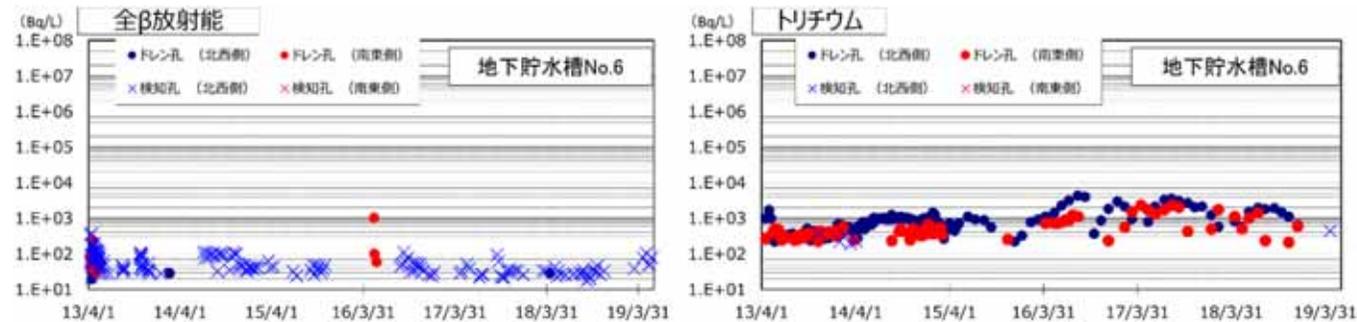
図 地下貯水槽No.6ドレン孔、検知孔の放射性物質濃度（2013年4月～） 注 検出された場合のみプロット

- 地下貯水槽No.6は、これまでに漏えいは確認されていないが、2013年の地下貯水槽No.1～3の漏えい時に一時的に汚染水を貯蔵したことから、周辺観測孔3箇所においてモニタリングを継続中。
- 2017年4月に全ベータ濃度の上昇が見られたが、翌日以降低下を確認。その後は検出は見られるものの大きな上昇は見られていない。
