資料 1 - 1 汚染水対策に関わる対応状況について

# 汚染水対策の全体概要

東京電力ホールディングス株式会社

# サブドレン他水処理施設の運用状況等

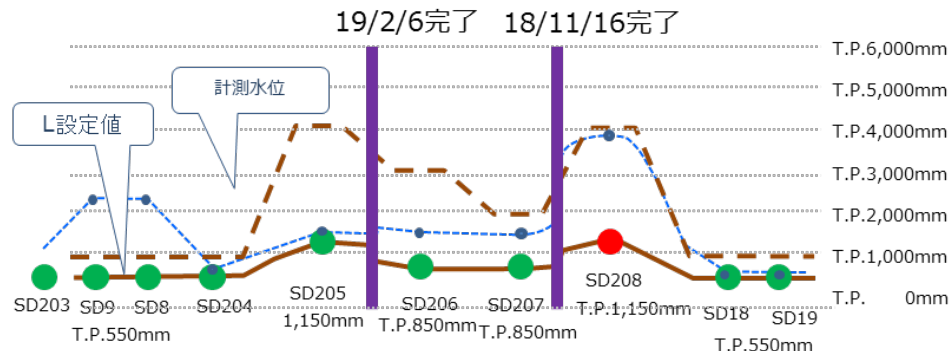
【サブドレンの設定水位 (9/20時点)】

- : 稼働 ● : 停止
- 地盤改良
- - - 地盤改良工事前の設定水位
- 現状の設定水位

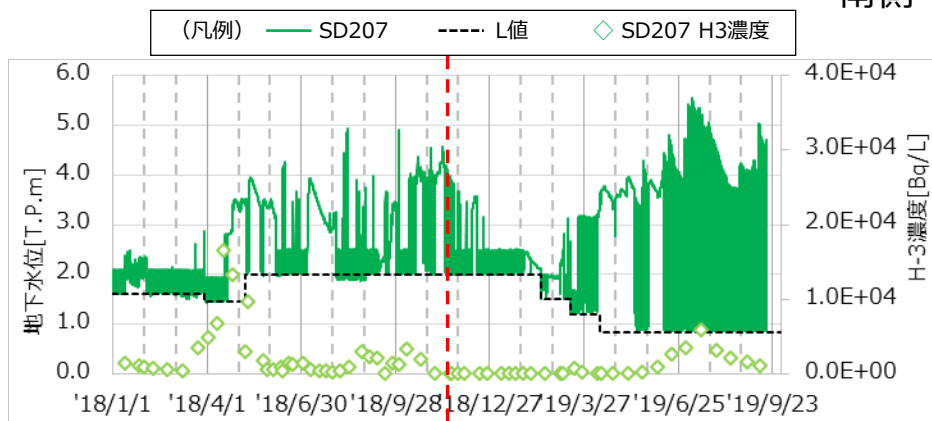
南側

- 地盤改良が完了したため、設定水位を上げて運用していたサブドレンの水位を段階的に低下させており、現時点の設定水位はSD205,208を除き周辺サブドレンと同等である。
- 特に地盤改良内側にあるSD206においては、水位低下に伴うトリチウム濃度の上昇が確認されているが、SD207では顕著なトリチウム濃度の上昇は確認されていない。地盤改良外側のSD205,208では若干のトリチウム濃度の上昇が確認される。
- 引き続き水質を監視しながら、SD205,208の設定水位の低下を計画していく。

2019/11/6地盤改良完了

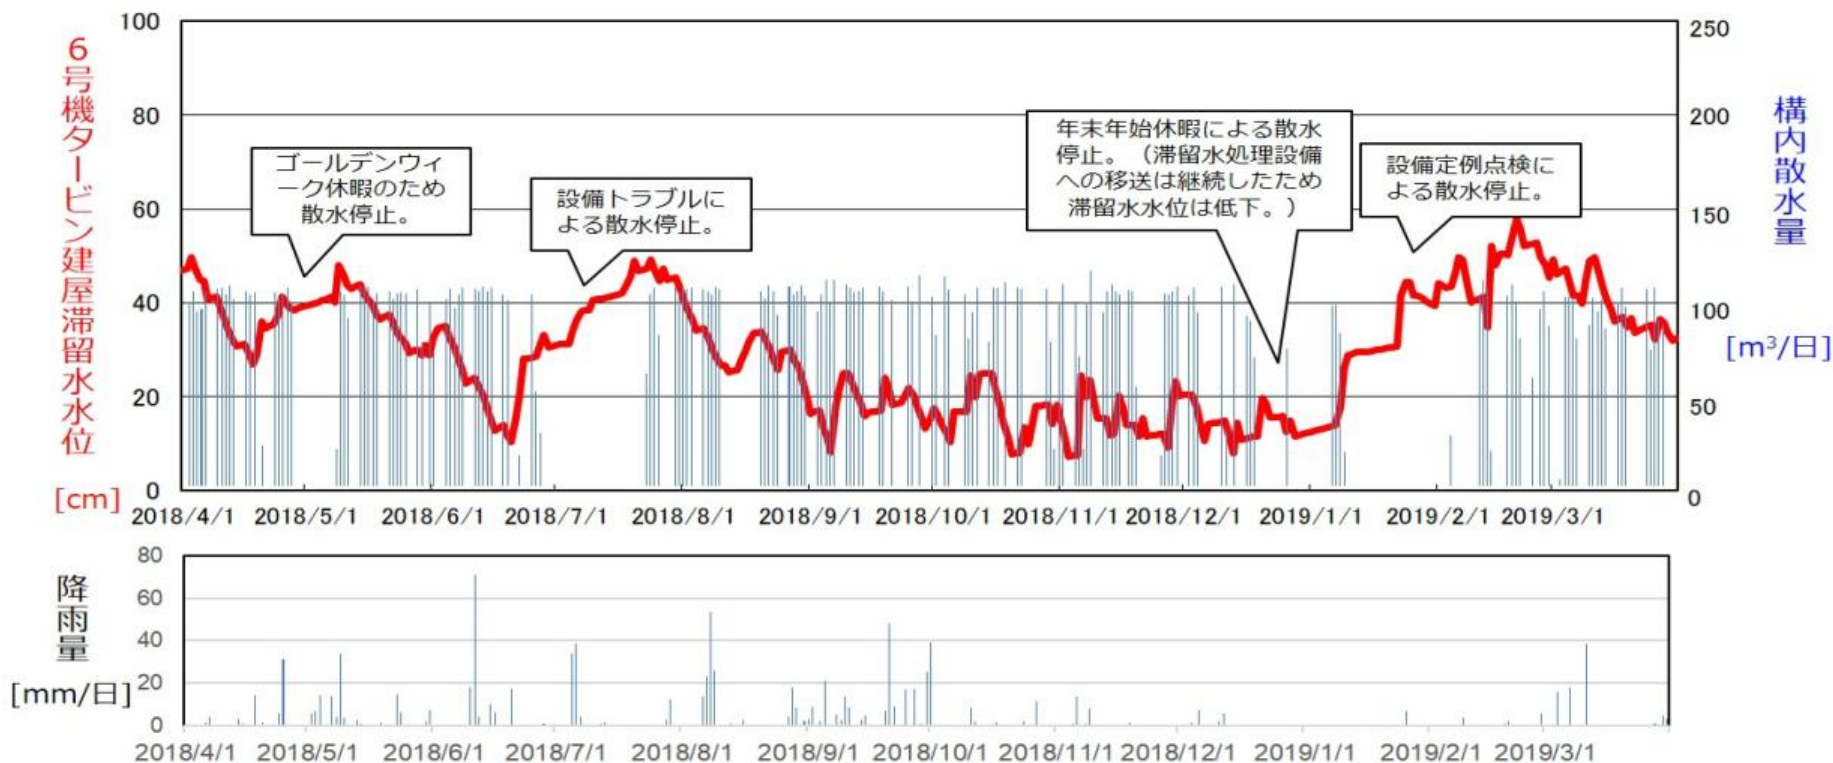
リスク低減への取り組みの一環として、震災以降、稼働停止している5/6号機側サブドレン設備を復旧し、5/6号機建屋への地下水流入量を抑制する。（2021年度運用開始目標）

6号機タービン建屋滞留水水位について

※建屋地下床面からの水位。6号機タービン建屋地下に5/6号機各建屋滞留水を移送しているため代表として示す。

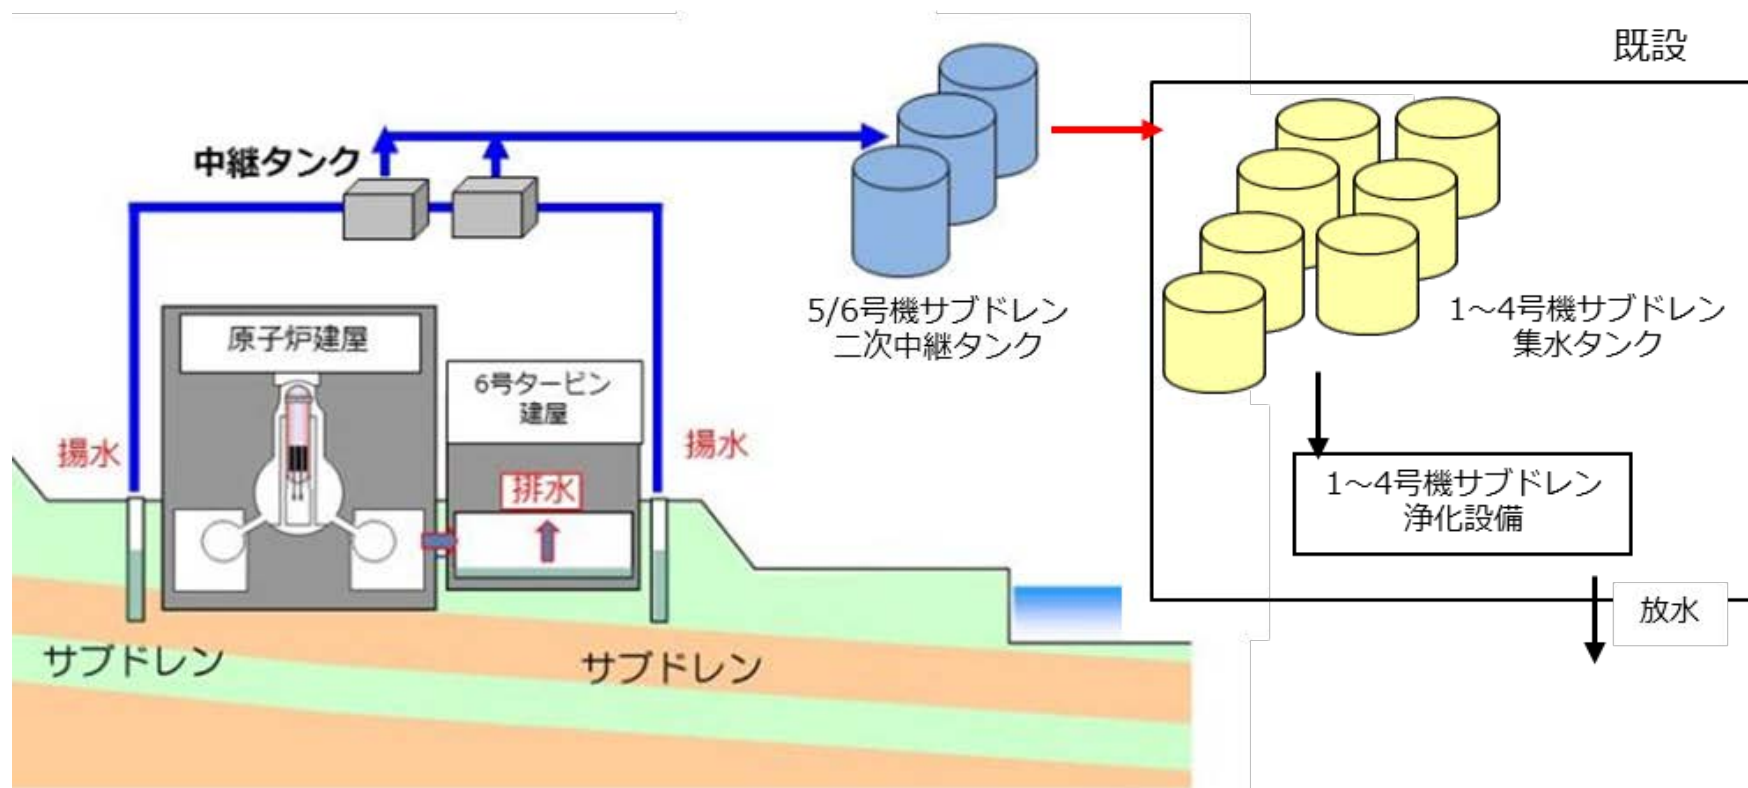
✓ 5/6号機サブドレン設備で汲み上げた地下水については、1～4号機サブドレン浄化設備へ移送し、処理する計画。

- ◆ 5/6号機建屋への急激な地下水流入量増加リスクに対し、1～4号機の既存設備を活用することにより、早期に5/6号機サブドレン設備を復旧することが可能。
- ◆ 5/6号機サブドレンにより汲み上げた地下水（200～300m<sup>3</sup>/日程度）を加えても、1～4号機サブドレン浄化設備の処理能力の範囲内であり、一体運用が可能。

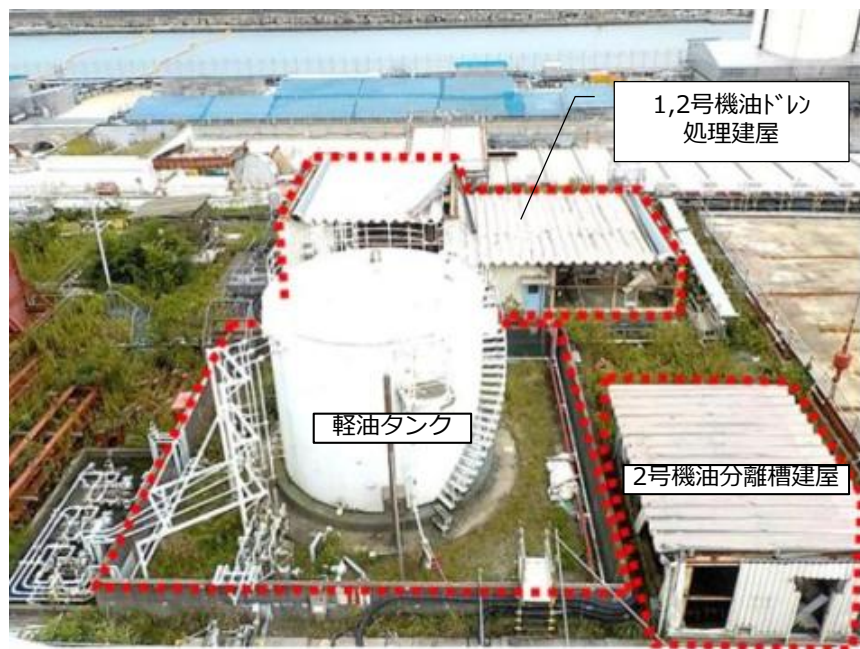
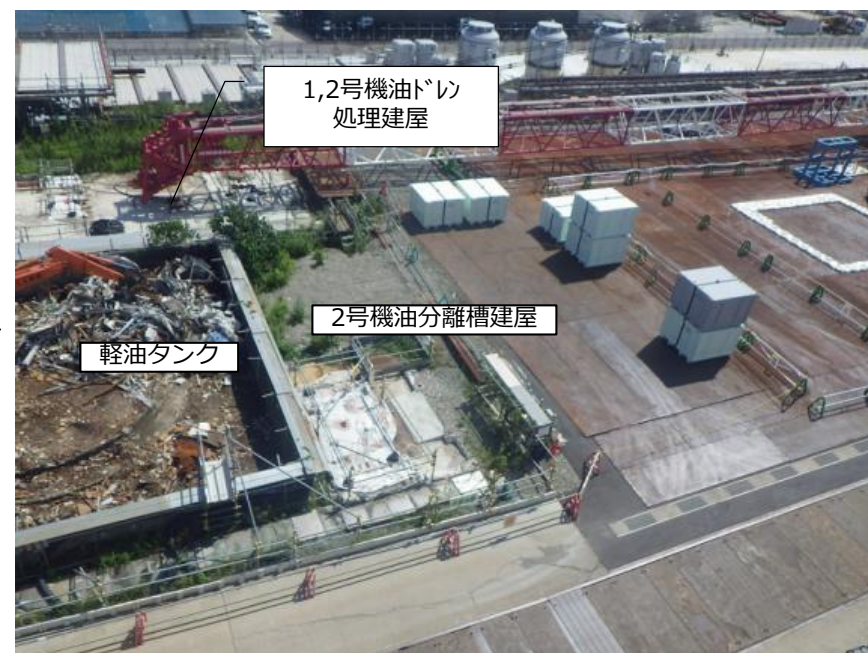
撤去対象物)

- 2019年5月13日よりCエリアの既存設備の撤去工事を開始し、2号機油分離槽建屋及び軽油タンク他の解体が完了した。
- Cエリア除去対象設備  
1,2号機油ドレン処理建屋、2号機油分離槽建屋、軽油タンク  
硫酸第一鉄注入装置建屋床下設備(6m盤)

(撮影日:2019.9.10)

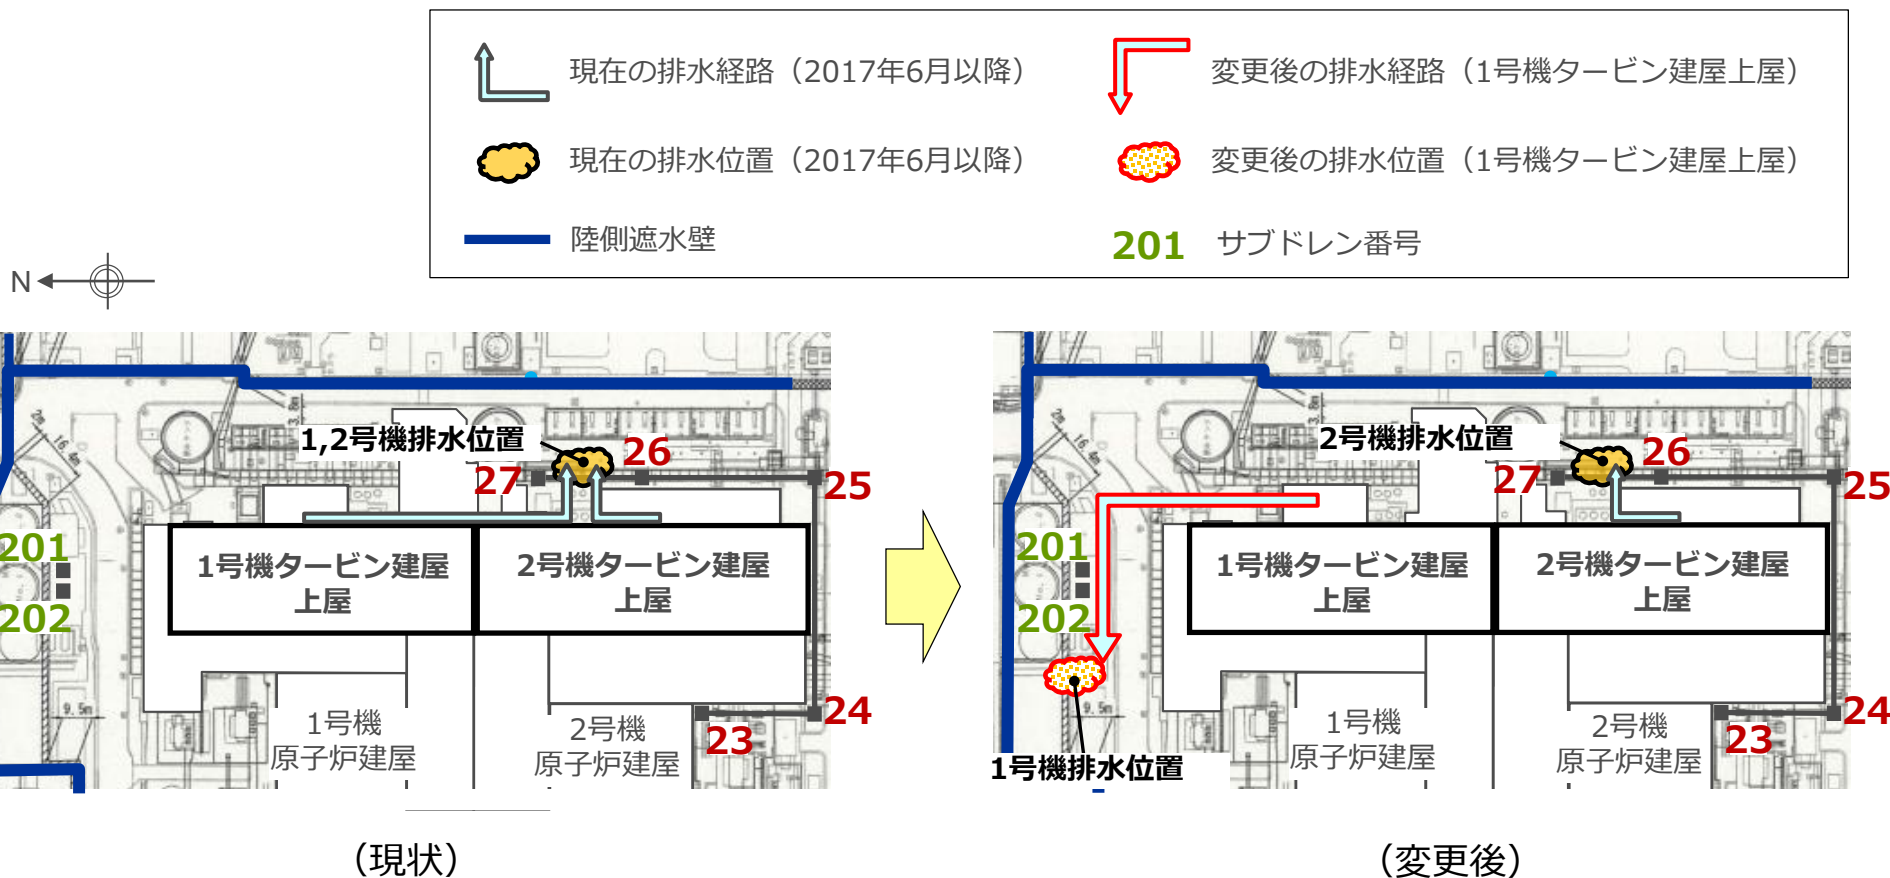
- 大雨時に、屋根から地表に排水された雨水がトレンチ等を通じて建屋に直接流入するリスクを低減するため、1号機タービン建屋上屋の排水位置を東側から北側へ変更した。(2019年6月)
- これにより、2.5m盤のくみ上げ量の低減の効果も期待される。

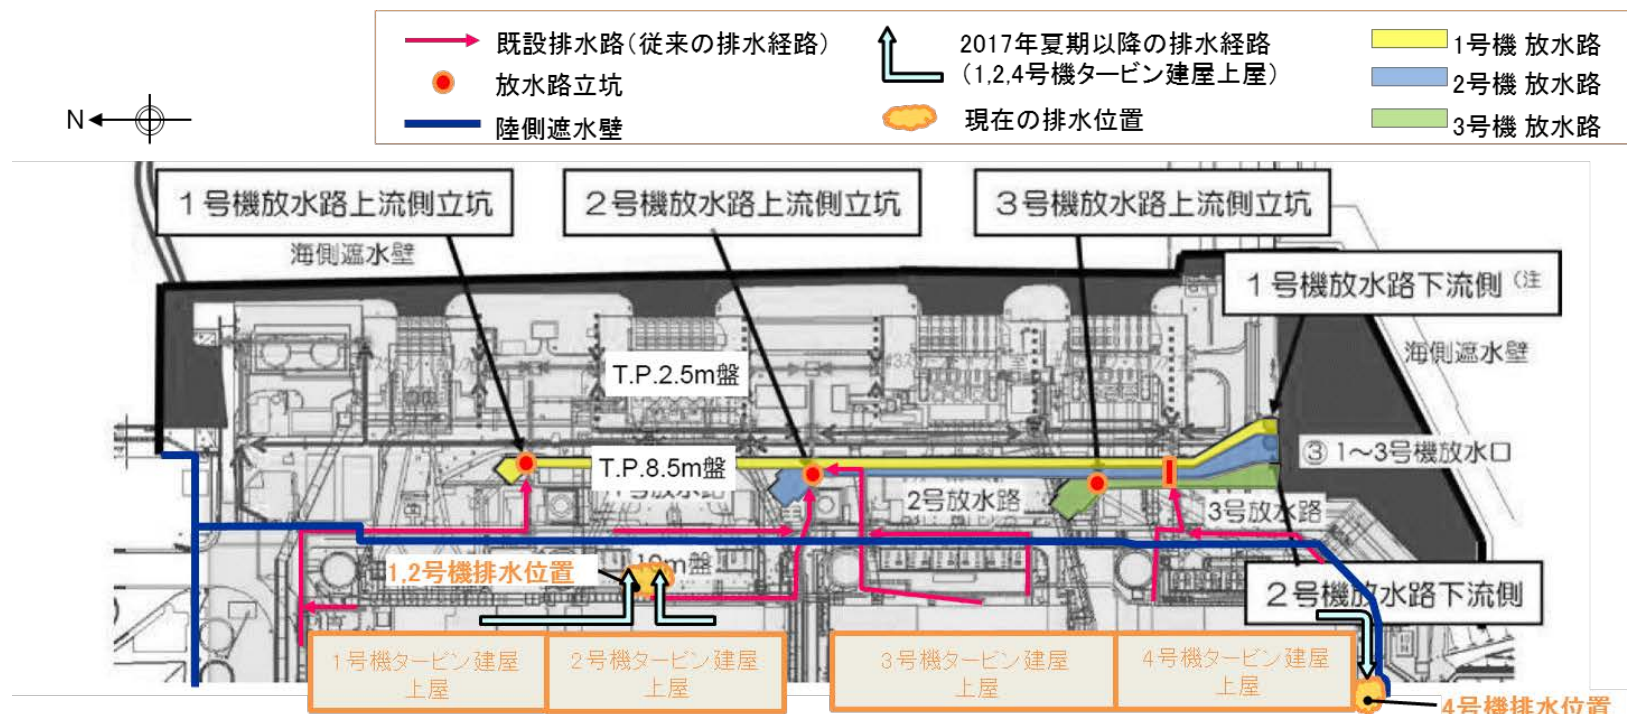
1~4号機タービン建屋上屋と排水経路

- 1~4号機タービン建屋上屋の雨水は、もともと既設排水路を通じて「放水路」に流れており、降雨時の2.5m水位上昇・汲み上げ量増加の要因となっていた。
- このため、1,2,4号機タービン建屋上屋の汚染源を除去した後、2017年8月までに雨水排水位置を地表面に切替えた。現在は、地表面から浸透した雨水をサブドレンで汲み上げている。
- 1,2号機タービン建屋上屋は、排水を2号機タービン建屋近傍に集中させたことにより、大雨時にトレンチ等を通じて建屋に直接流入する等、新たな問題が発生していた。※（2017年10月台風時など）

※建屋に直接流入していた、1号機共通配管トレンチ内および2号機取水電源ケーブルトレンチ内の建屋貫通箇所の止水・充填等は完了（2018年9月）

※3号機タービン建屋上屋は、屋根の損傷が著しいため、別途対策中

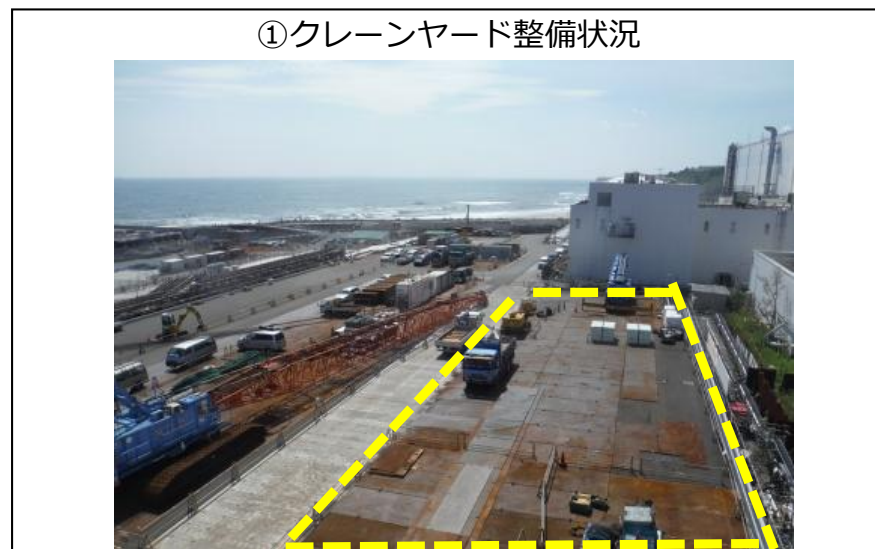
■ 屋根損傷部の流入対策の準備工事として、T/B海側の逆洗弁ピットを充てん・整地し、クレーンヤード整備が完了。

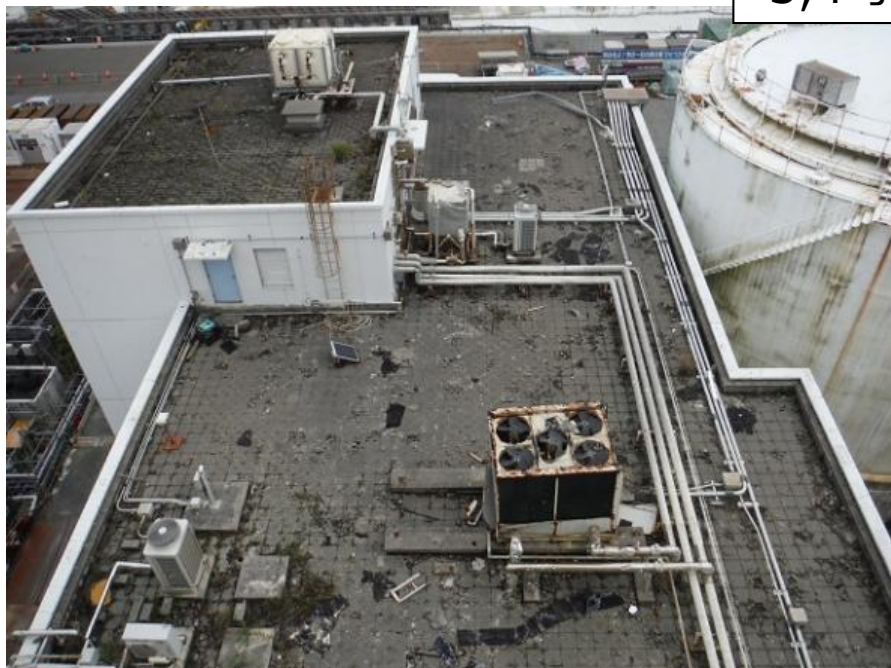
写真①:ガレキ撤去前

- 線量低減及び雨水濃度低減のため、3,4号増設S/Bおよび3号T/B低層部の屋根のガレキ撤去を実施中。

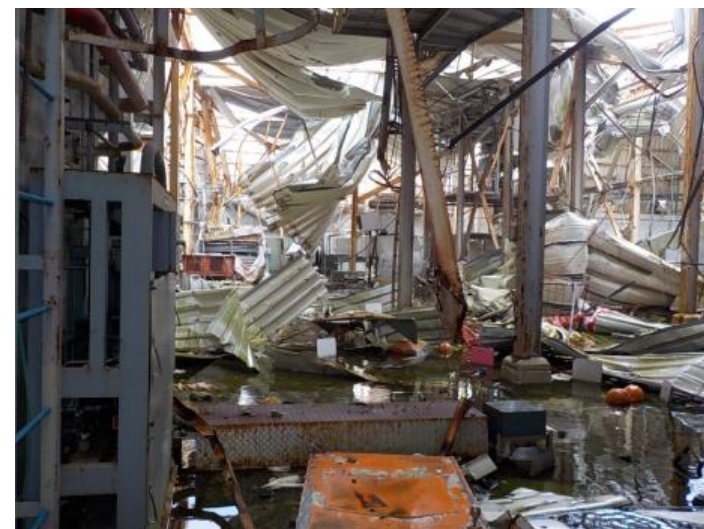
全体写真 東側(2T/B屋上)より撮影 2018年7月

- 1,2Rw/Bは四方を建屋・排気筒に囲まれており、上部を主排気ダクト・SGTS配管が通っている。
  - 1,2Rw/Bは2階の既存鉄骨屋根が大きく損傷している。
- ⇒ 雨水は2階の床ドレンや床開口等から地下階に流下し、建屋滞留水となっていると推定。
- 2階は高線量であり、屋根材等の落下の危険もあるため、有人作業は困難な状況。

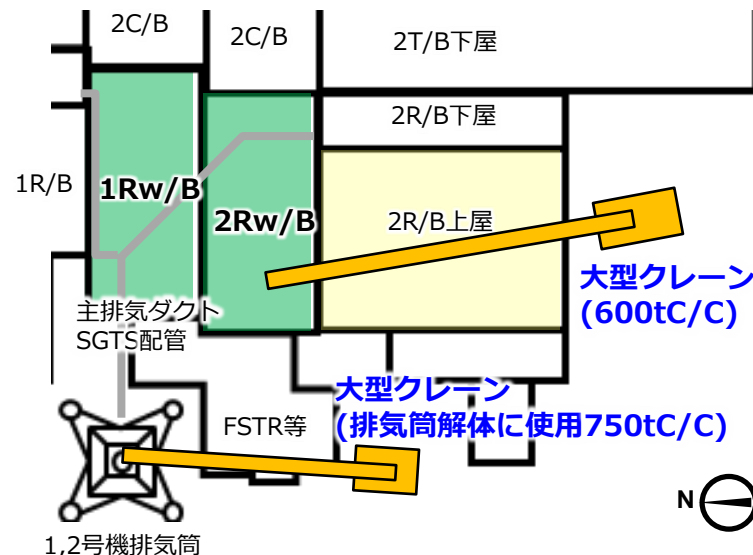
エリア配置図

排気筒解体工事との並行作業はクレーン配置上難しいことから、排気筒解体後にエリアを区切りながら段階的に雨水流入を低減する対策を進める。

※ガレキ撤去に際しては飛散防止剤を散布し、ダスト濃度を確認しつつ作業を進める。

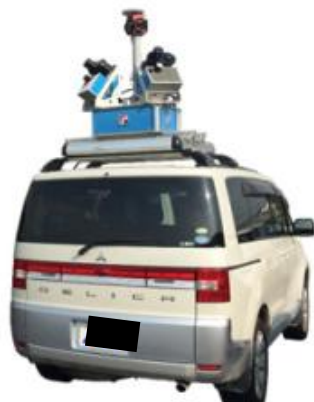
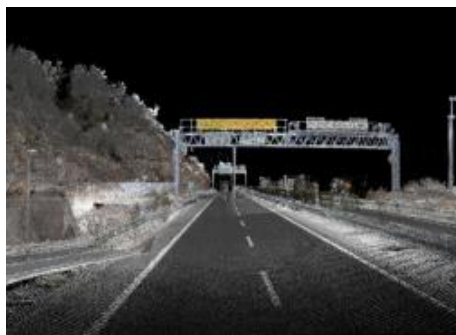
点群データ例

MMS (Mobile Mapping System);  
レーザスキャナ・GNSS・IMU・カメラなどの機器を自動車などの天井部分に搭載し、道路などを走行しながら道路形状、ガードレール、電柱、照明灯路面表示などの周辺状況を高密度かつ高精度な点群データで取得するシステム。

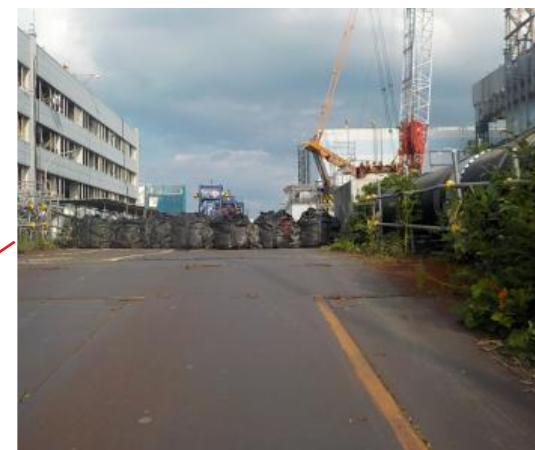
設置訓練状況

- 300～500mm※程度の降雨が予測された場合、新設排水路の排水能力が小さいことを踏まえ、地形的に降雨が集まると想定される大熊通下端に対して、大型土のうを設置し、1-4号建屋方向への表流水の流入を抑制する。

（※2017年10月19～23日の約300mmの降雨時には、地表溢水は確認されていない。なお、大型土のうは、あらかじめ製作し、保管している。）

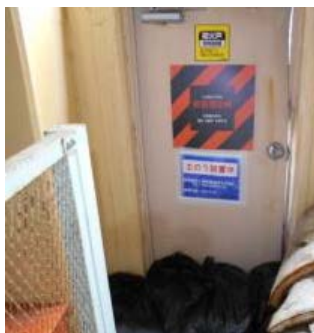
開口部への土のう設置例

- 浸水時の建屋流入対策として、開口部へ土のう設置等（高さ30cm程度）の対策を実施。

- 凡例：
- 土のう設置：8箇所
  - 隙間埋め（パッキン設置）：2箇所

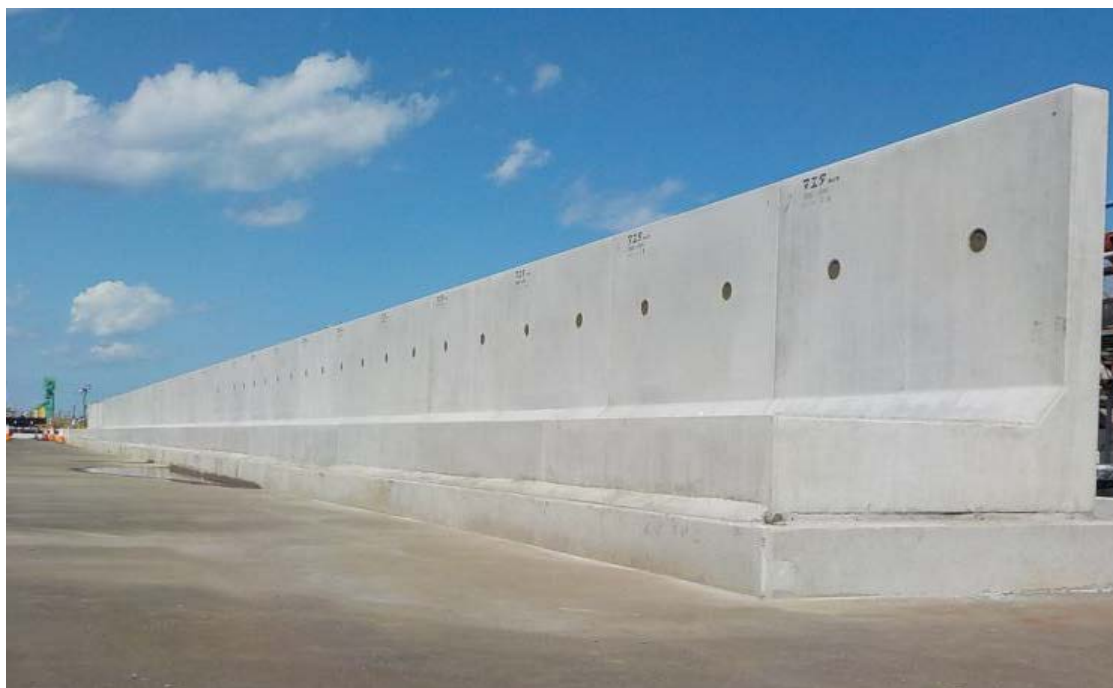
現地据付状況 (9月25日撮影)

- 2019年7月29日 防潮堤設置工事着工
- 2019年9月23日より、L型擁壁の据付作業を開始

据付後、基礎コンクリート仕上げを行い、  
周辺の造成高上げとフェーシングを施工する

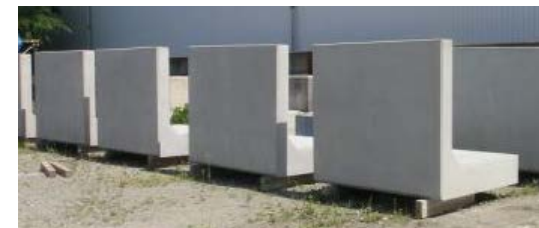
#### L型擁壁

高さ1.7m×幅1.6m、延長2.0m  
重量約4t、鉄筋コンクリート製  
福島県内工場にて製作し現地搬入

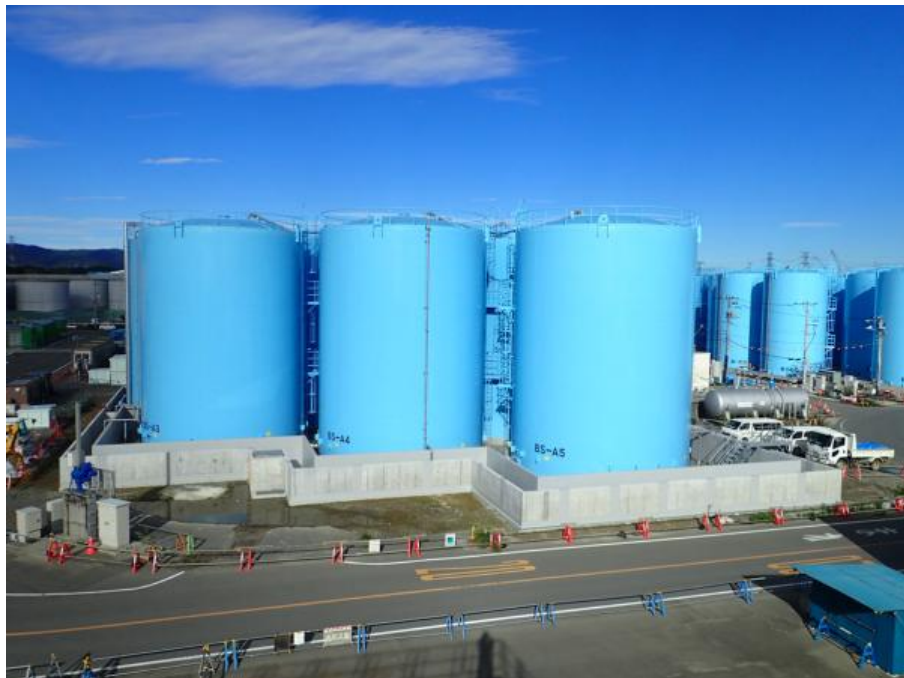
B南エリア タンク建設状況

- 工場完成型タンク：7基設置完了  
（タンク設置基数：7基）
- 基礎外周堰構築中

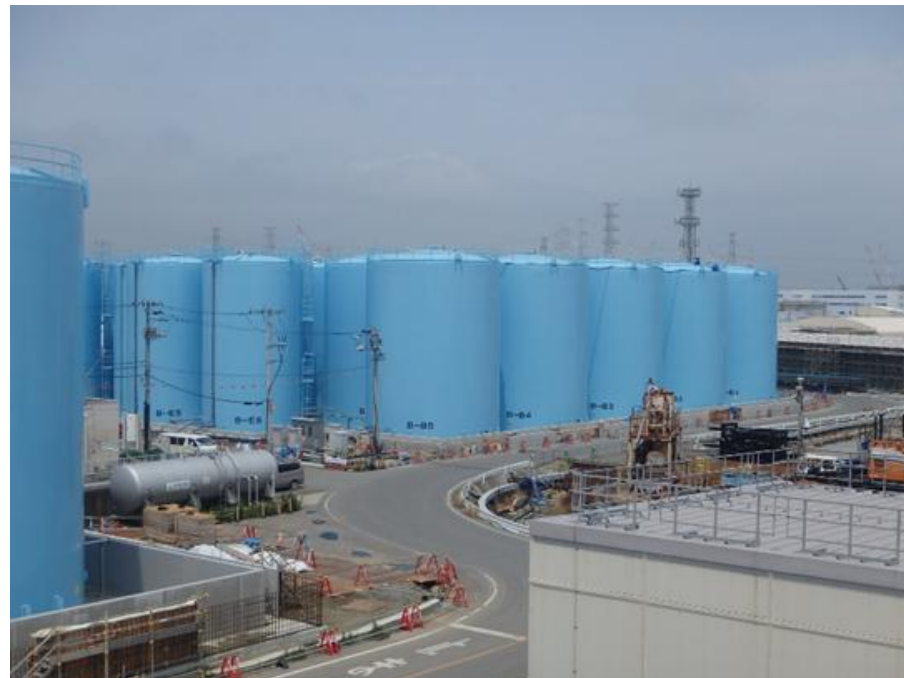
Bエリア タンク建設状況

- 工場完成型タンク：37基設置完了  
（タンク設置基数：37基）
- 基礎外周堰構築中

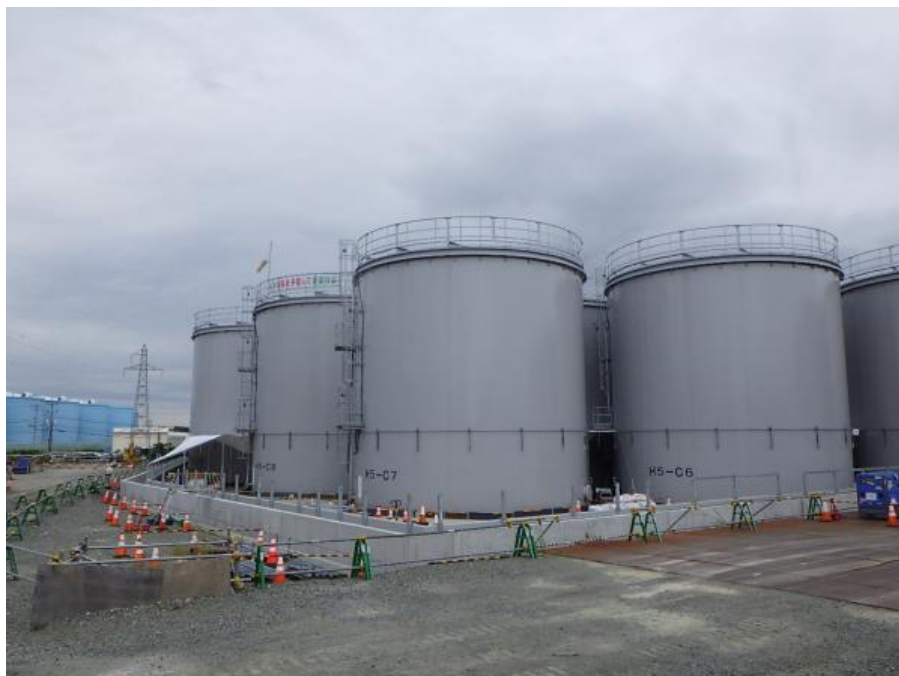
H5エリア タンク建設状況

- 現地溶接型タンク：32基設置完了  
（タンク設置基数：32基）
- 基礎外周堰構築中

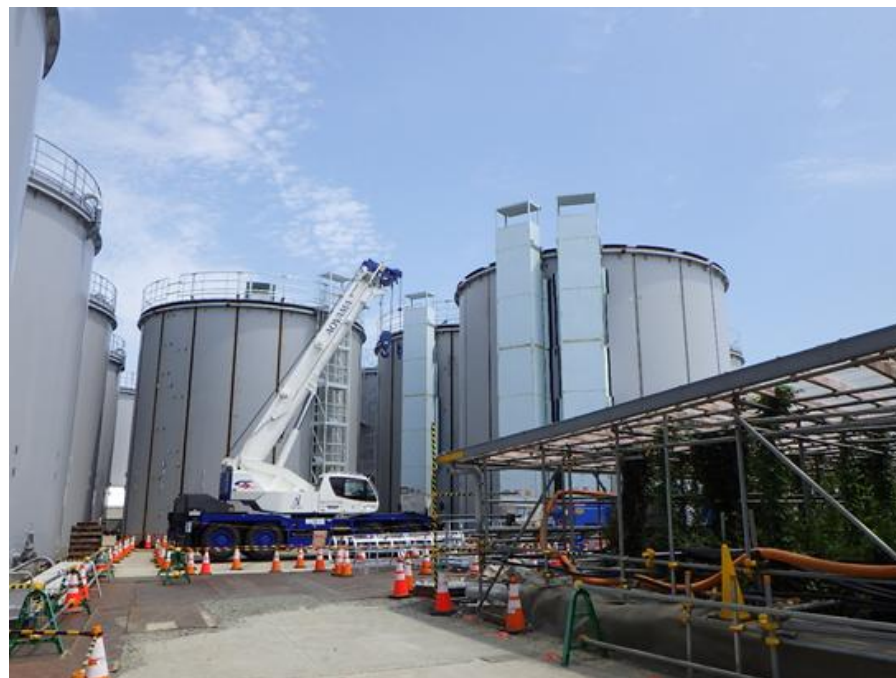
H6エリア タンク建設状況

- 現地溶接型タンク：21基設置完了  
（タンク設置基数：24基）
- 基礎外周堰構築中

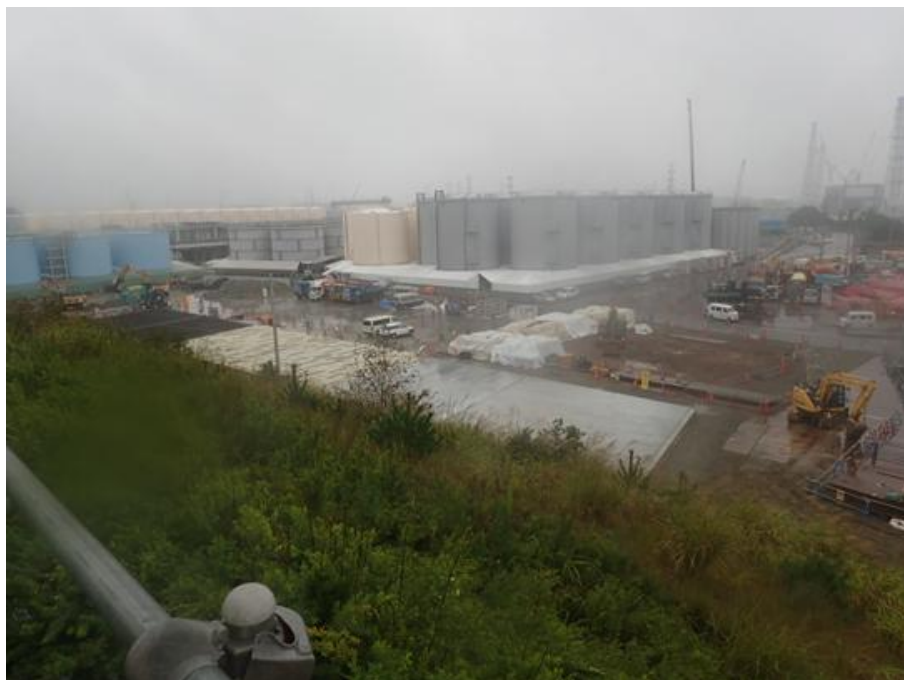
G 4 南エリア タンク基礎構築状況

- ・タンク基礎：6基構築完了  
（タンク設置基数：26基）
- ・タンク基礎構築中

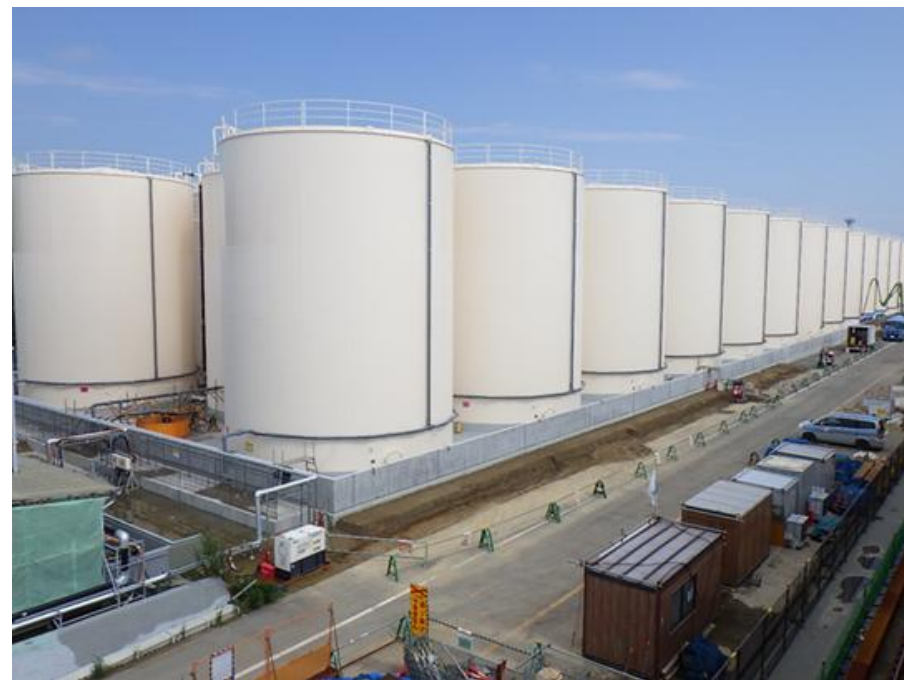
G6エリア タンク建設状況

- ・工場完成型タンク：38基設置完了  
（タンク設置基数：38基）
- ・基礎外周堰構築中

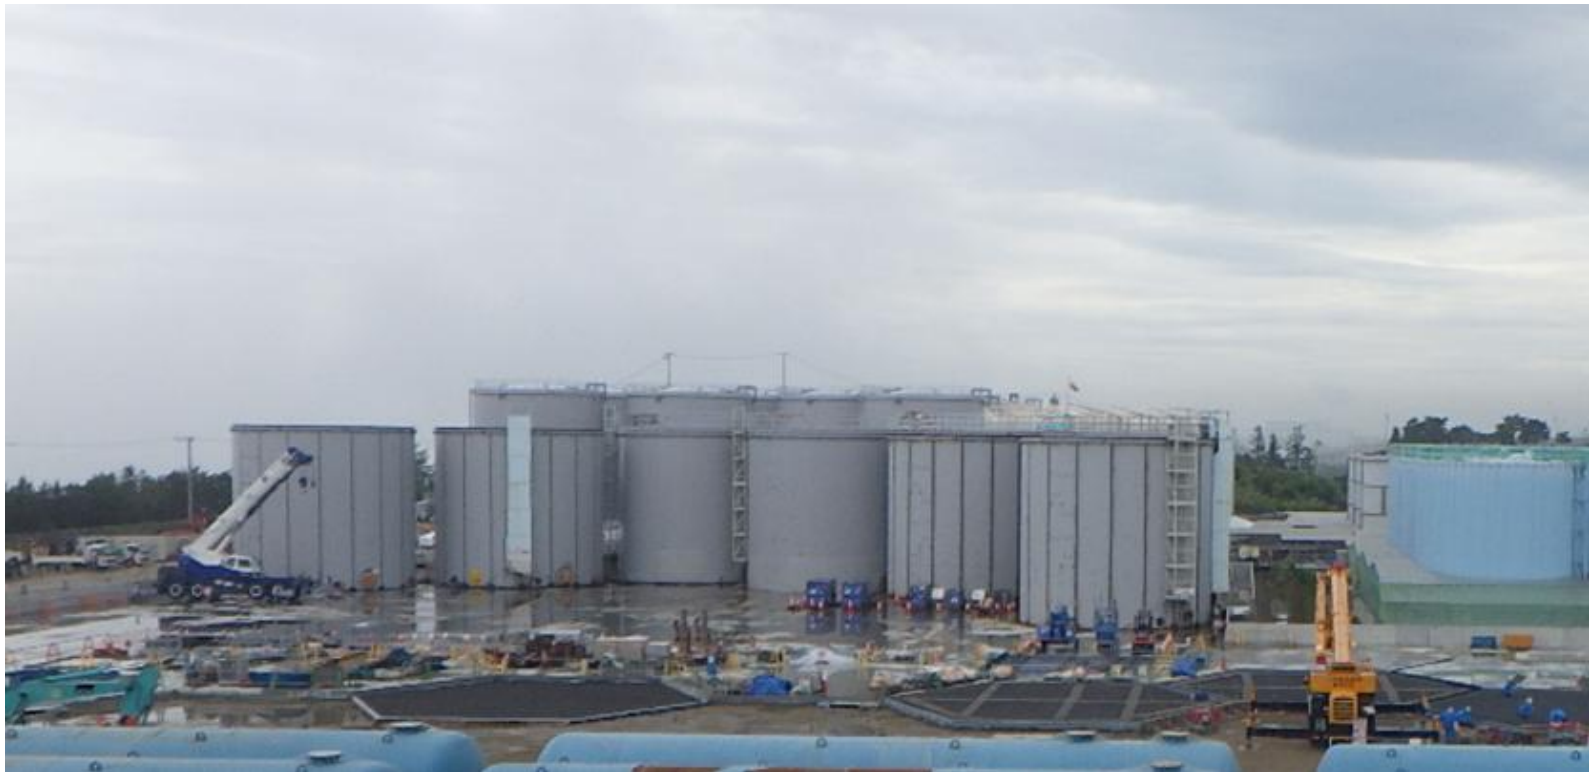
#### G1エリア タンク建設状況

- ・現地溶接型タンク：6基設置完了
- ・タンク基礎：45基構築完了  
（タンク設置基数：66基）
- ・タンク設置中、タンク基礎構築中

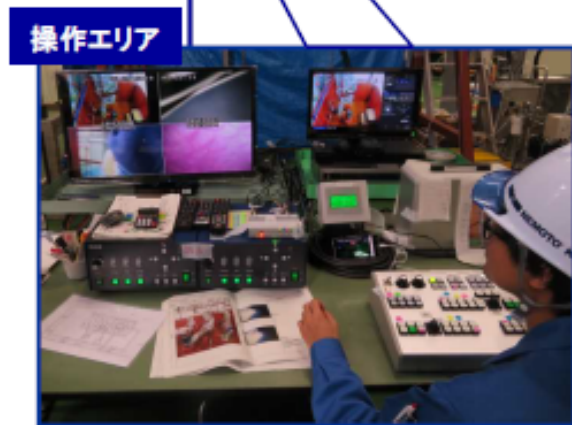
【干渉物撤去作業フロー】

柔構造アーム作業全体図

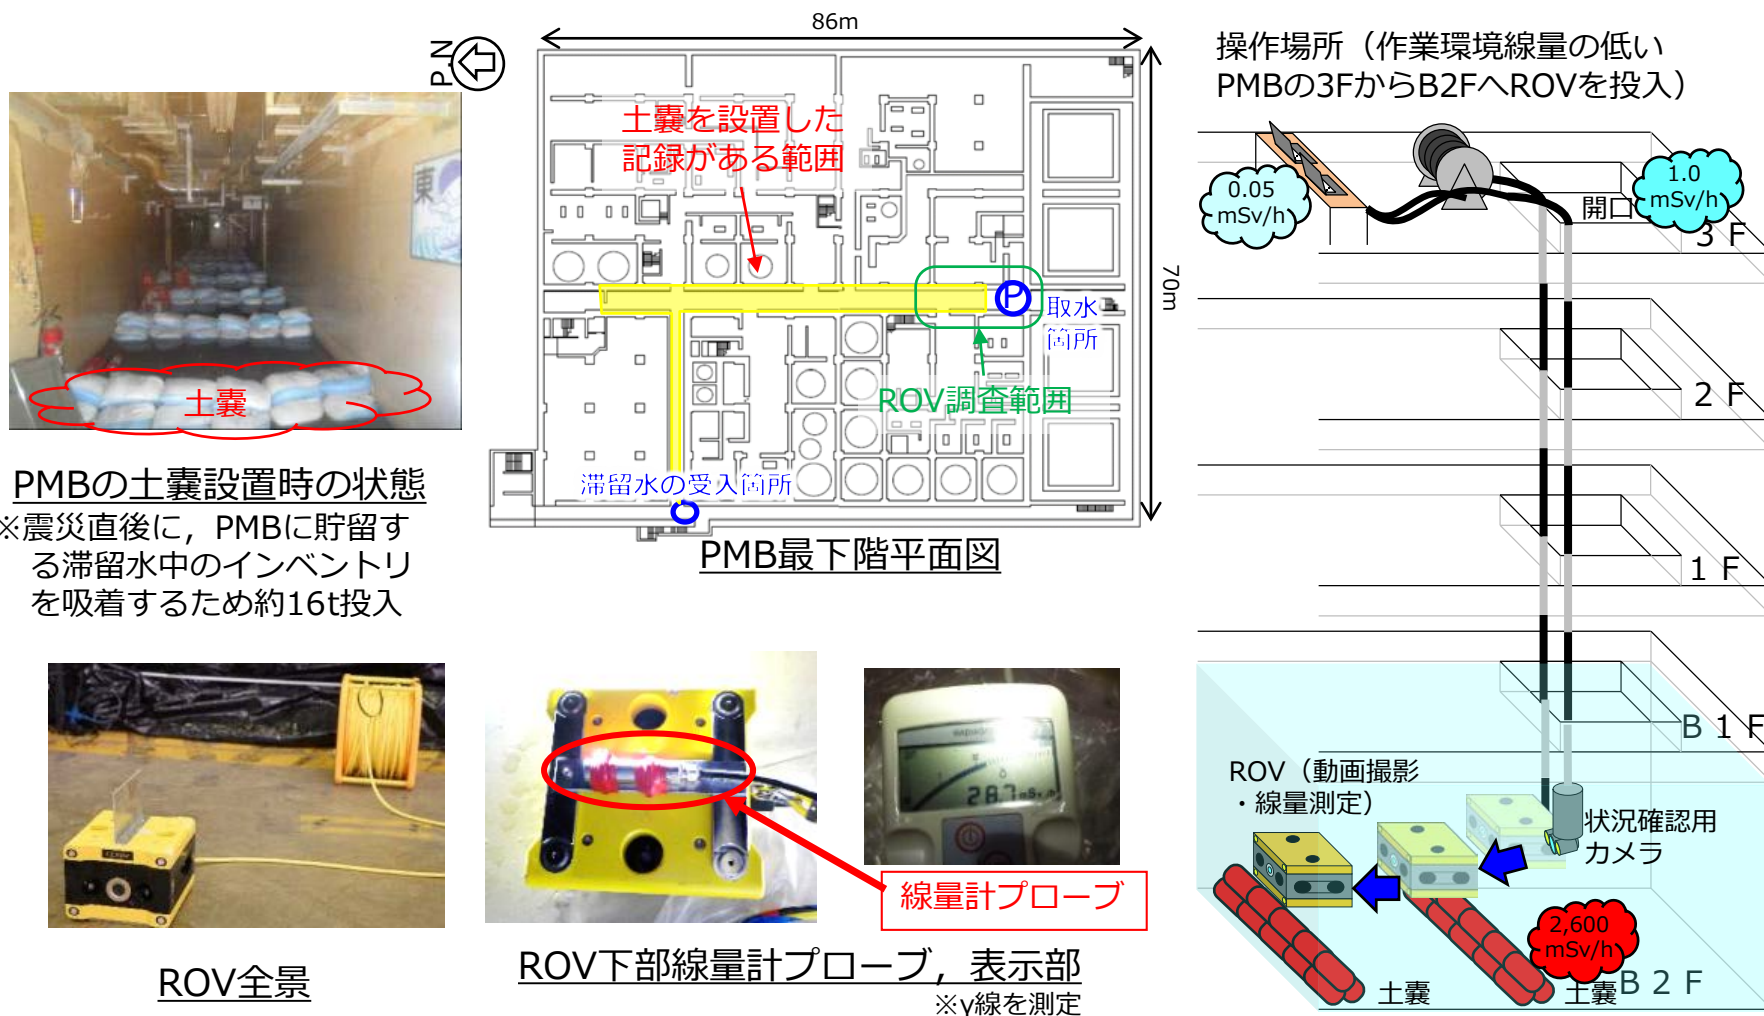
- 高い線量率が確認された要因として、滞留水に浸水した機器や配管、スラッジ等の影響又は存在が確認された最下階のゼオライト土嚢の影響が調査するため、PMBにおいて水中ドローン（ROV）による線量調査と目視確認を9月5日～9月9日で実施。

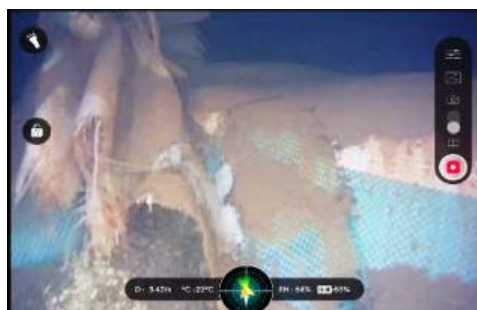
破損している土嚢

- 投入箇所から北方向へ約12m程度を測定し、以下の知見を得ることが出来た。
  - 各土嚢袋頂上付近にてROVを着底させ線量測定を実施して最大線量率は 3,000 mSv/h。各土嚢頂上毎に線量率が高く、土嚢間では線量率が低下する。  
⇒ 地下階で確認された高線量の主要因はゼオライト土嚢の可能性が高い。
  - 今回の調査で土嚢（ポリエチレン製）の一部が破損している事を確認。
- 今後、HTIについては準備ができ次第調査を実施していく。また、今回得られたデータを元に評価を進め、必要に応じて追加調査を実施し、ゼオライト土嚢の対応方針を検討する。

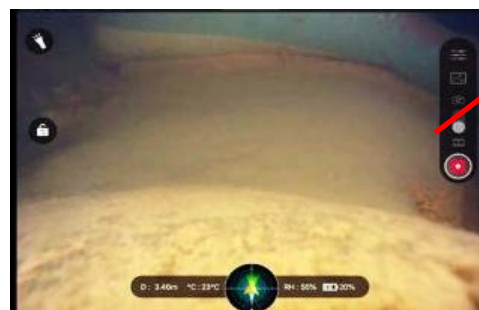
11m付近ROVからの土嚢画像

ROV進行方向  
縦に並んだ土嚢

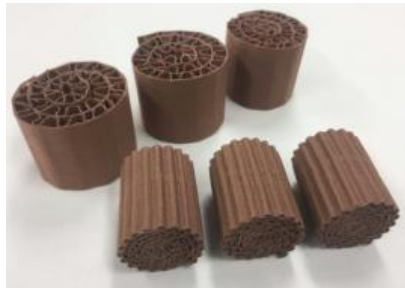
ロール状吸着材

- ロール状吸着材は、セシウムを吸着する成分（プルシアンブルー）を布地に固定させ、ロール状に加工したもの
- 流出防止のため、金網に詰めて設置

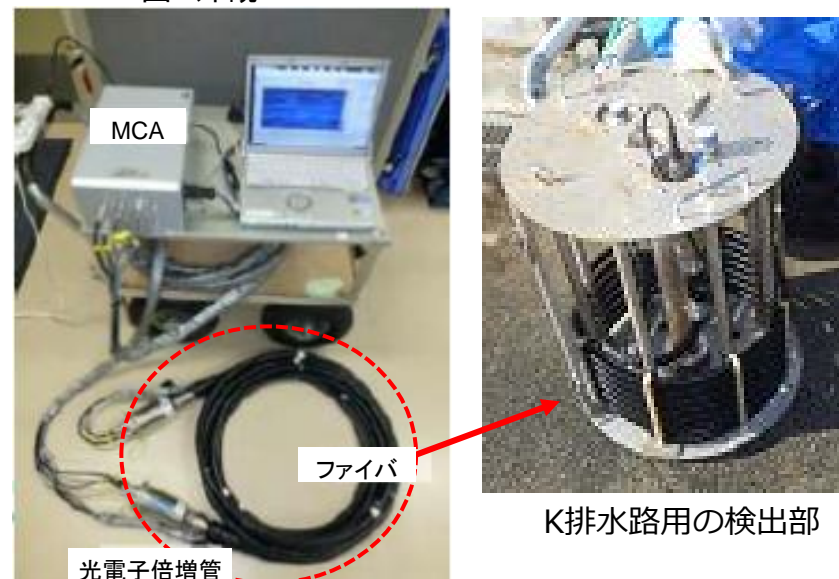
図 外観

福島第一原子力発電所では、JAEA (日本原子力研究開発機構) が開発したシステムを採用

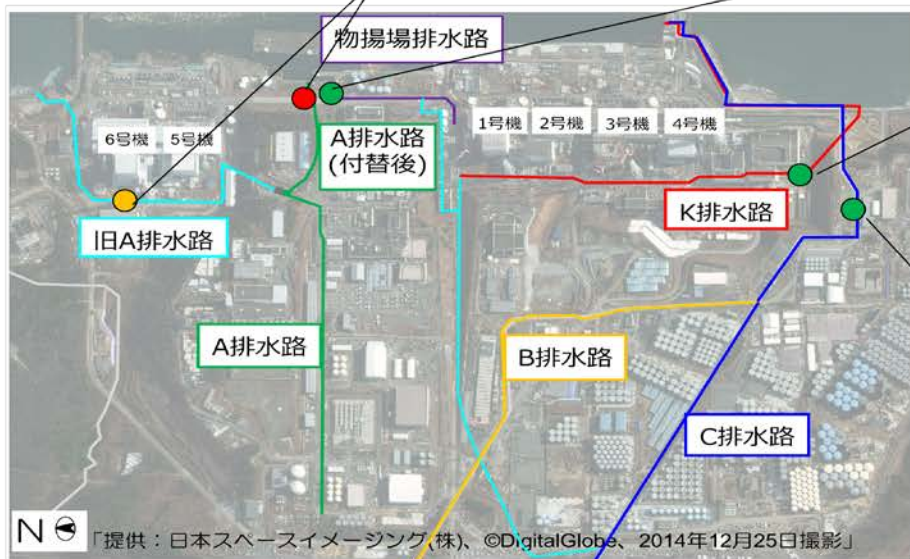
# (1)3-1.排水路の放射能濃度推移

- A排水路の排水先は、2018年3月26日より港湾内に付替。変更後の採水地点も、比較的低濃度で安定。
- 物揚場排水路、K排水路は降雨時にセシウム濃度の上昇が見られる。
- BC排水路では、降雨時の濃度上昇はほとんど見られなくなっている。
- 引き続き、除染、フェーシング等の対策を継続する。

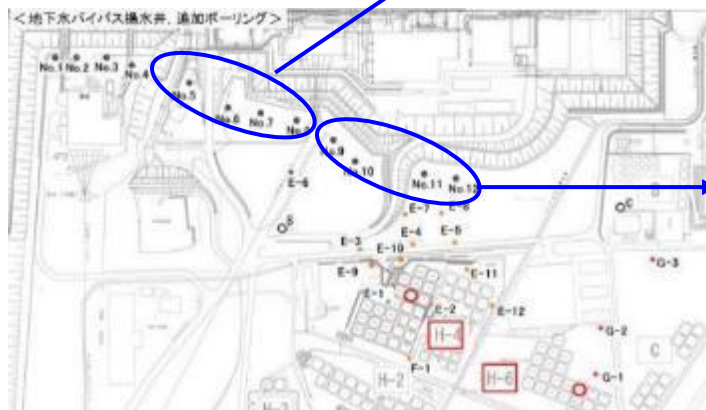
# (1)5-3.地下水バイパス揚水井の放射能濃度推移

- 揚水井No.10のトリチウム濃度は、2,000Bq/Lを下回る濃度で横這い状態。
- その他の揚水井のトリチウム濃度は、1,000Bq/L以下で推移。
- 全ベータには特に変化はみられていない。
- 引き続きモニタリングを継続する。

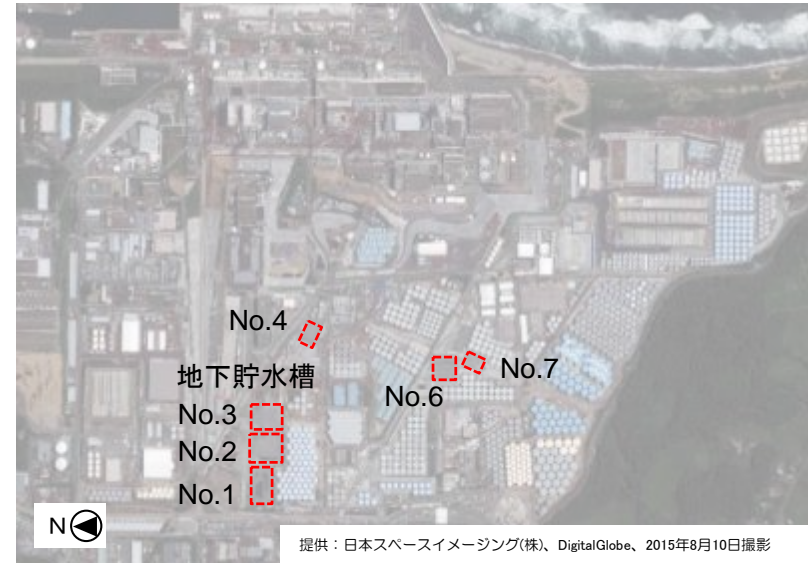
図 地下貯水槽の位置

- 地下貯水槽No.1～3は、2013年4月に漏洩が確認されて以降、地下水汚染の拡大状況を確認するためにモニタリングを継続中。
- 2016年3月以降、周辺観測孔でそれまで見られなかった全ベータ濃度の検出が見られるようになったが、濃度の上昇は一時的で、短期間に低下し、継続して濃度の高い状況は見られなかった（約1年間採水頻度を増やして監視を強化）。
- 2017年3月16日までに、水中ポンプで汲み上げ可能なレベルまで槽内の水の回収を実施済み。
- 2018年9月26日に、残水回収用ポンプによる更なる残水回収作業を完了。
- 各地下貯水槽内には、ほとんど水は無く、新たな漏えいが発生する可能性は低いことから、2019年9月よりモニタリング地点、頻度を見直し。
