資料1 汚染水対策に関わる対応状況について

汚染水発生状況と抑制対策について

2020年2月19日

東京電力ホールディングス株式会社

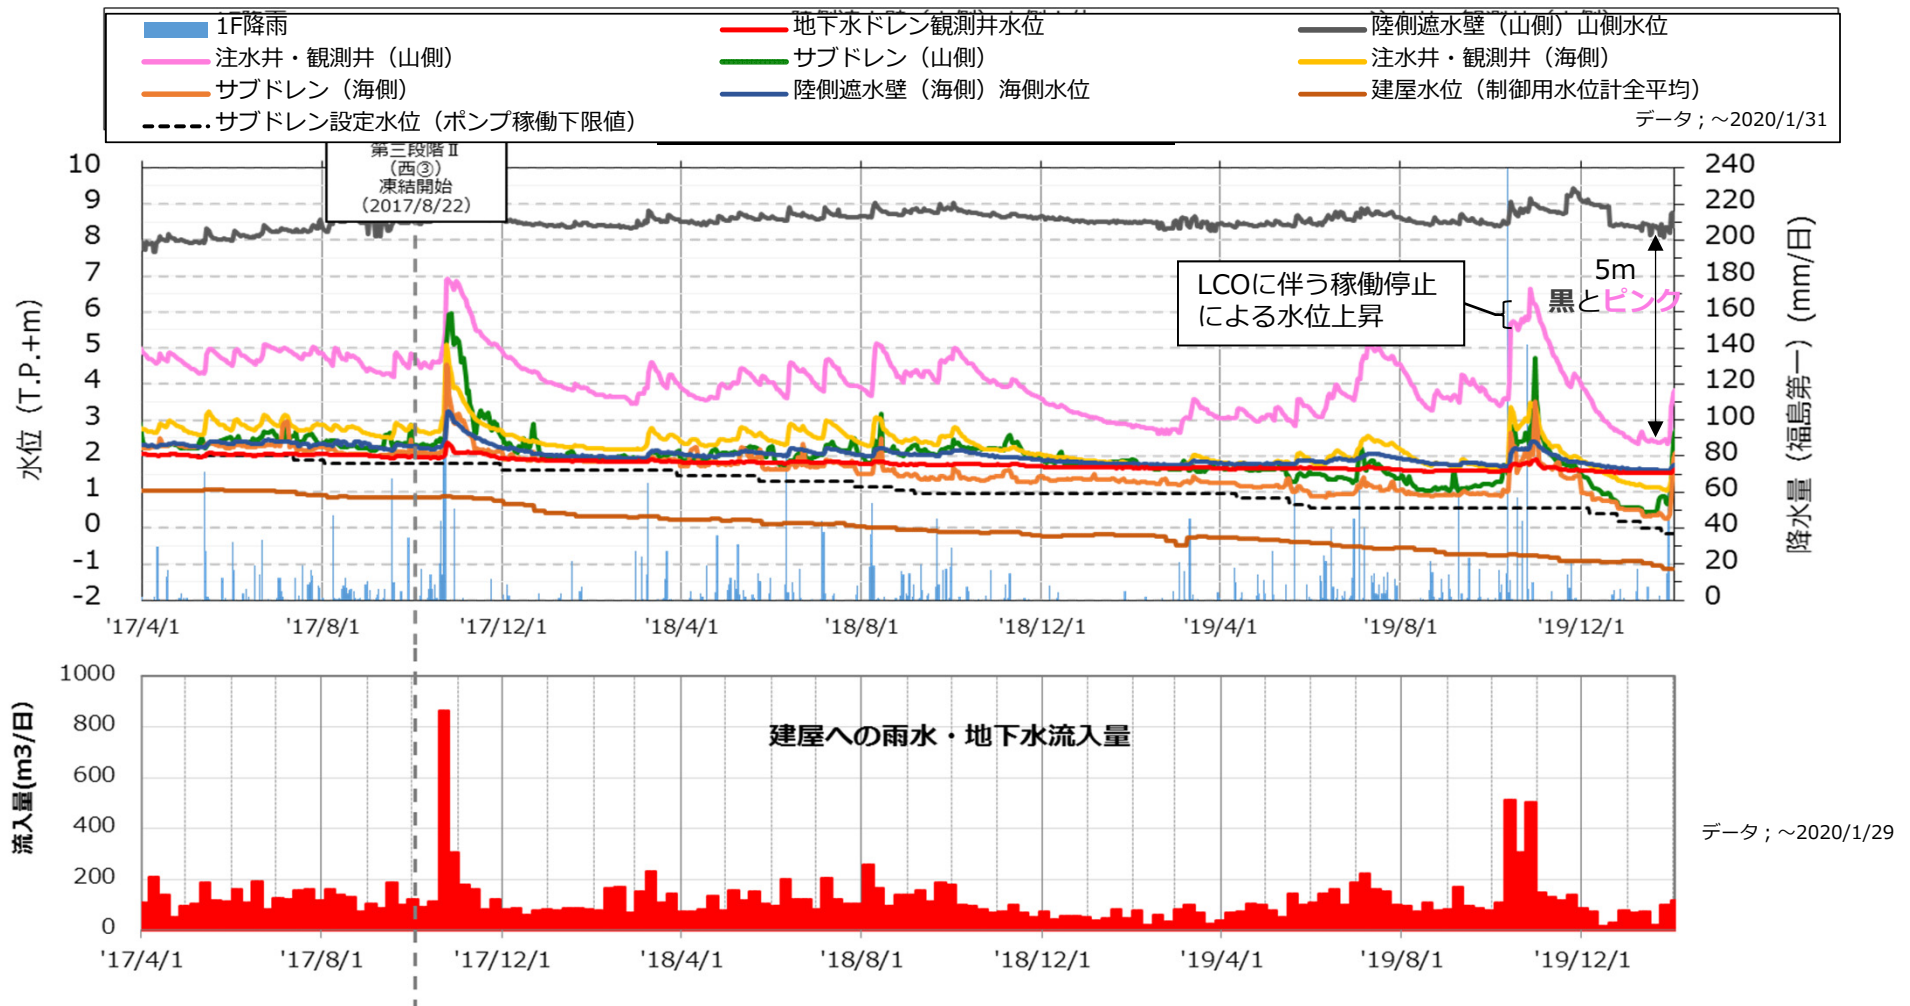
1-1. 建屋周辺の地下水位の状況

- 陸側遮水壁内側エリアの地下水位は、年々低下傾向にある。
- 2019年10月の台風19号とその後の低気圧の影響で、地下水位が上昇したが、その後水位低下と共に、現状山側では約5mの内外水位差となっている。地下水ドレン観測井水位は、台風19号前と比較してT.P.約1.6m → T.P.約1.9mまで上昇したものの現在は約T.P.+1.5mであり降雨前よりも低下している。（地表面 T.P.2.5m）。

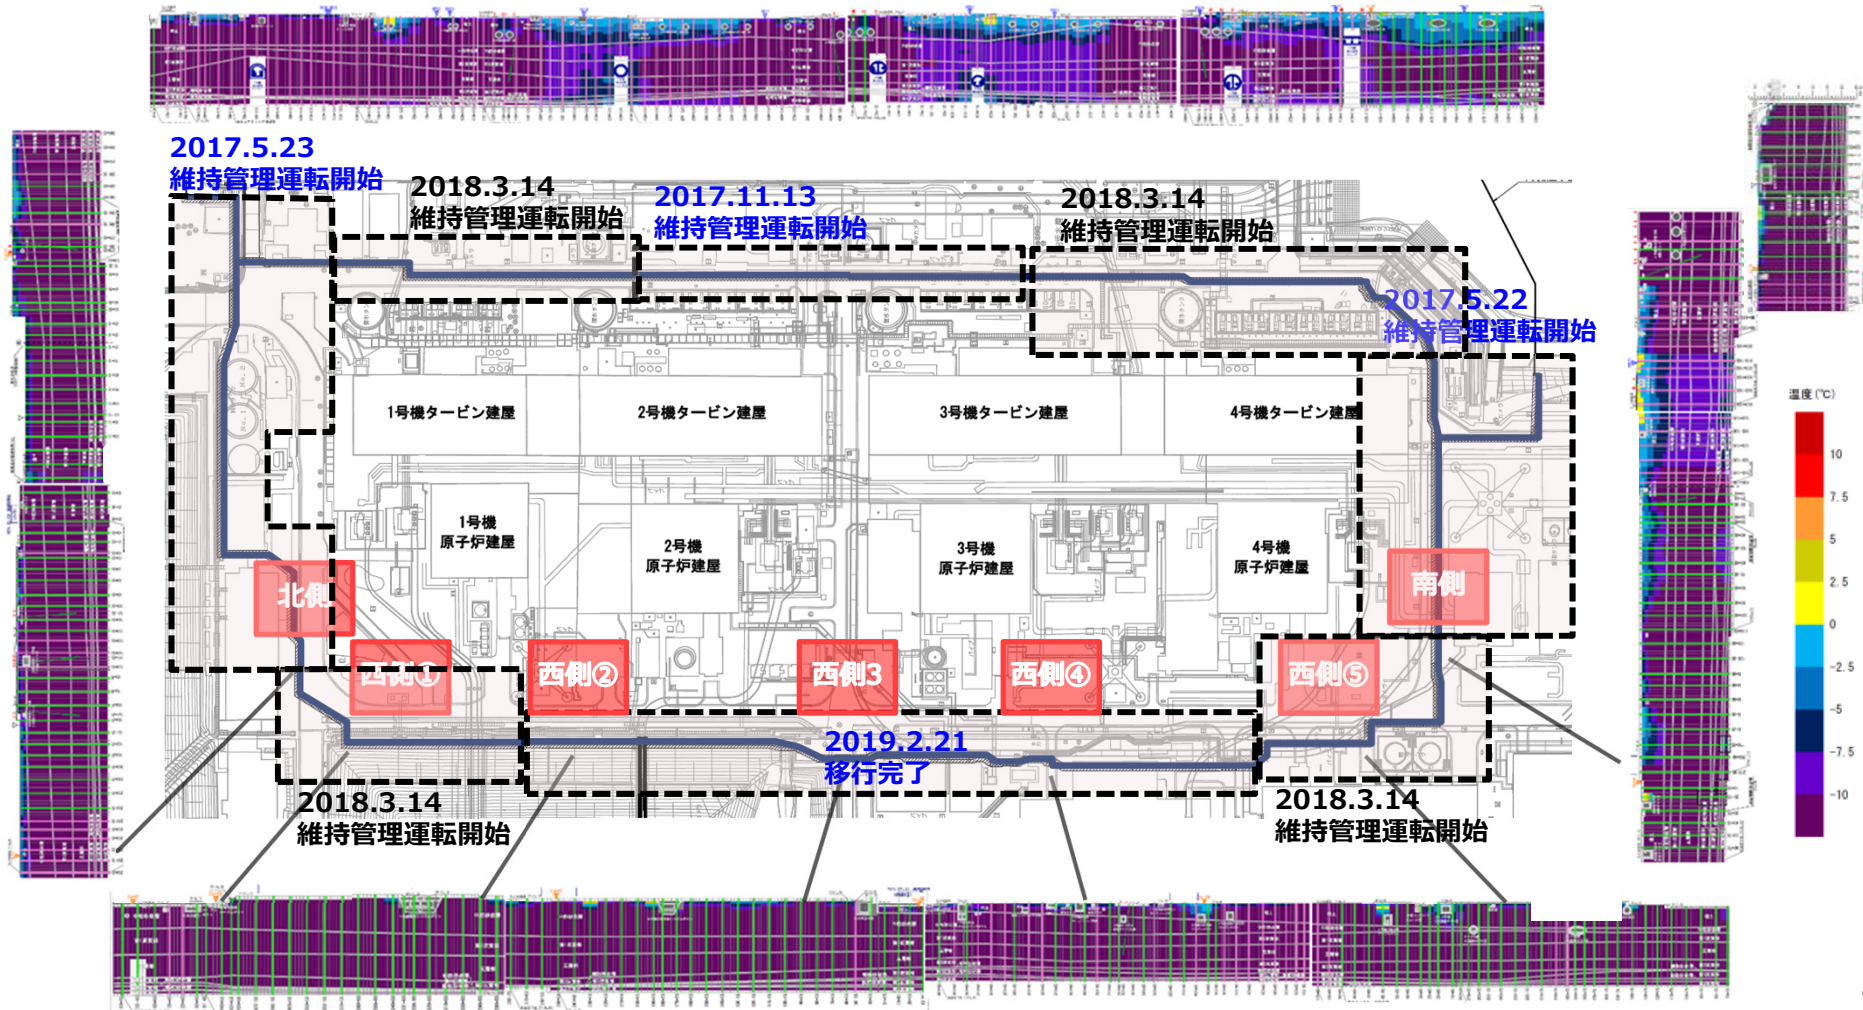
1-3. 陸側遮水壁の凍結状況

- 陸側遮水壁が完成し、現在、維持管理運転中。【49ヘッダーで維持管理運転実施】
維持管理運転の全面展開は、2019年2月21日で移行完了。

2016年3月31日凍結開始：海側全面、山側北側一部
 2016年6月6日凍結開始：山側7箇所を除く範囲
 2016年12月3日凍結開始：西側①、西側⑤
 2017年3月3日凍結開始：北側、西側②、西側④、南側
 2017年8月22日凍結開始：西側③

(温度は 2020/2/12 7:00時点のデータ)

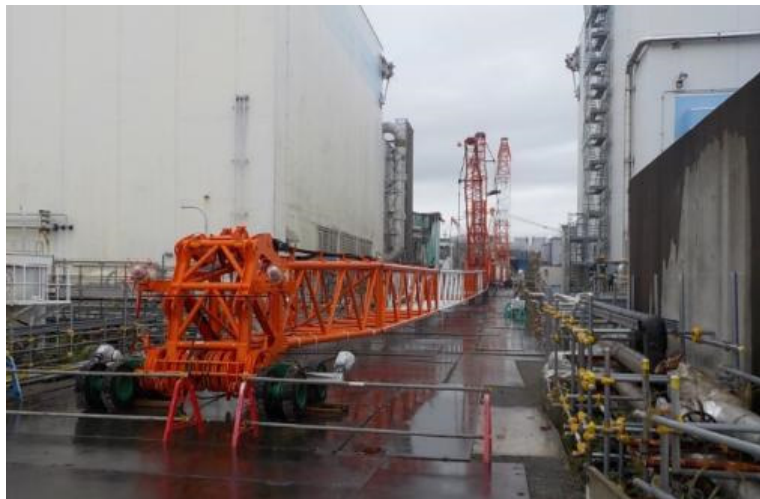
(600 t クレーン)

➤ クレーンのブーム伏せ状況

- 大型クレーン全台のブームの伏せ、資機材等の固縛・片付けを行い、クレーンの転倒防止や飛散物の抑制を図った。
- 建屋滞留水水位の上昇リスクを考慮し、あらかじめ、サブドレンピット水位設定値を上げ、建屋滞留水との水位差の確保を行った。
また、建屋への雨水の流れ込み抑制のため、土嚢を設置した。
- 電源車については、定例で稼働確認を行っており、有事に稼働できるようにしている。
- 1号機原子炉建屋オペレーティングフロアのがれきについては、定期的な「ダスト飛散防止剤」の散布の実施だけでなく、接近前にミスト散水を実施し、ダスト飛散防止を図った。
- 10月12日～13日は、原則作業を中止した。

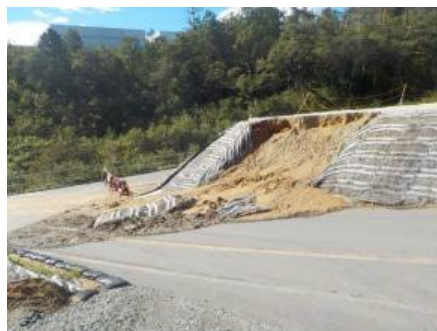
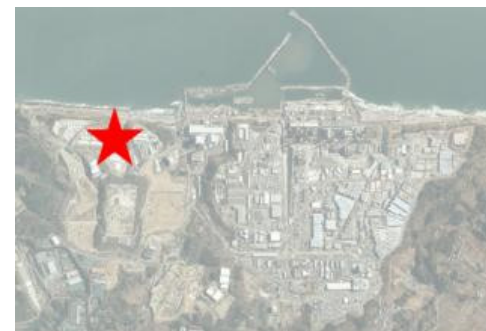
① 陳場沢川河口付近

【一部崩れている状況】

- ・ 処理水タンクの堰カバー（堰内雨水流入抑制用）の一部損傷（破れ）
- ・ 発電所敷地内の一部法面の崩落（海洋や排水路への流れ込みはなし）

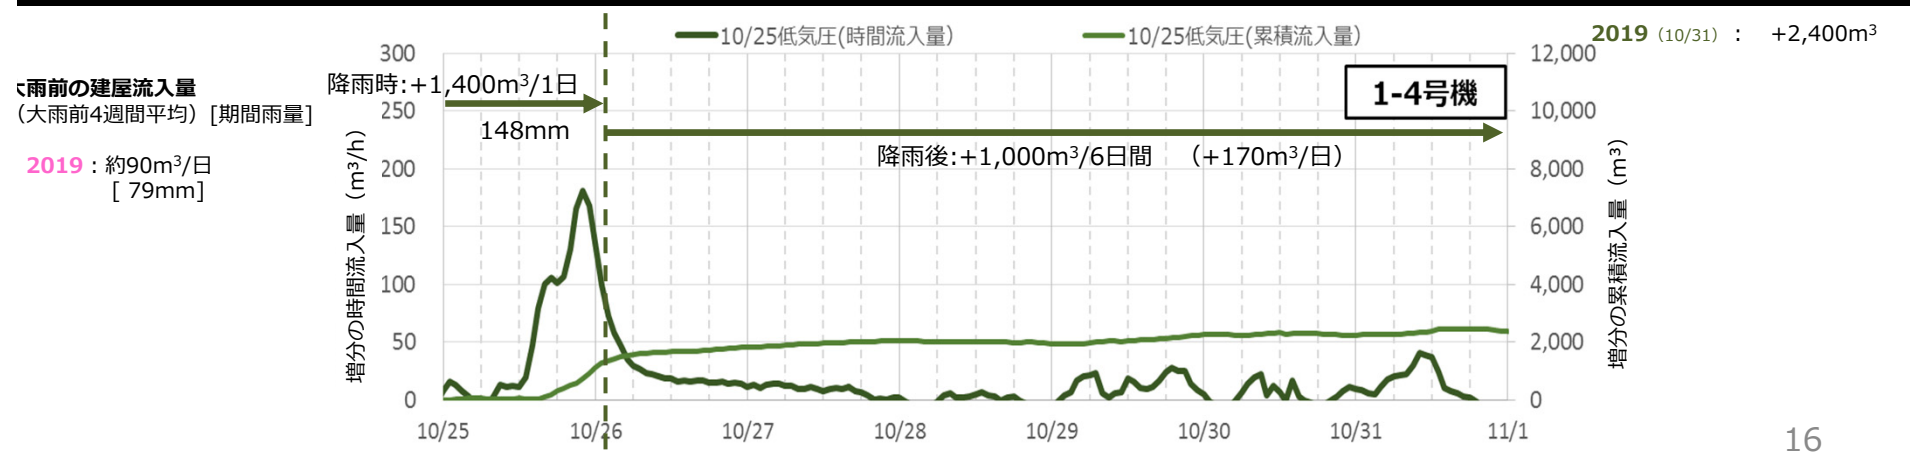
3-7. 【1-4号機全体】（2017年との比較）降雨時及び降雨後の建屋流入量増加量（1週間）

- ・ 2017年と比較して、降雨時及び降雨後とも流入量が抑制されている状況が確認される。
- ・ 2019年の2回の降雨において、降雨時の建屋流入量の増加分は降雨後の約1.5倍程度と大きく、建屋の屋根雨水浸透抑制対策を継続して実施していく。また、降雨後の増加に関しては、建屋周辺のフェーシングをすることで抑制されると思われる。

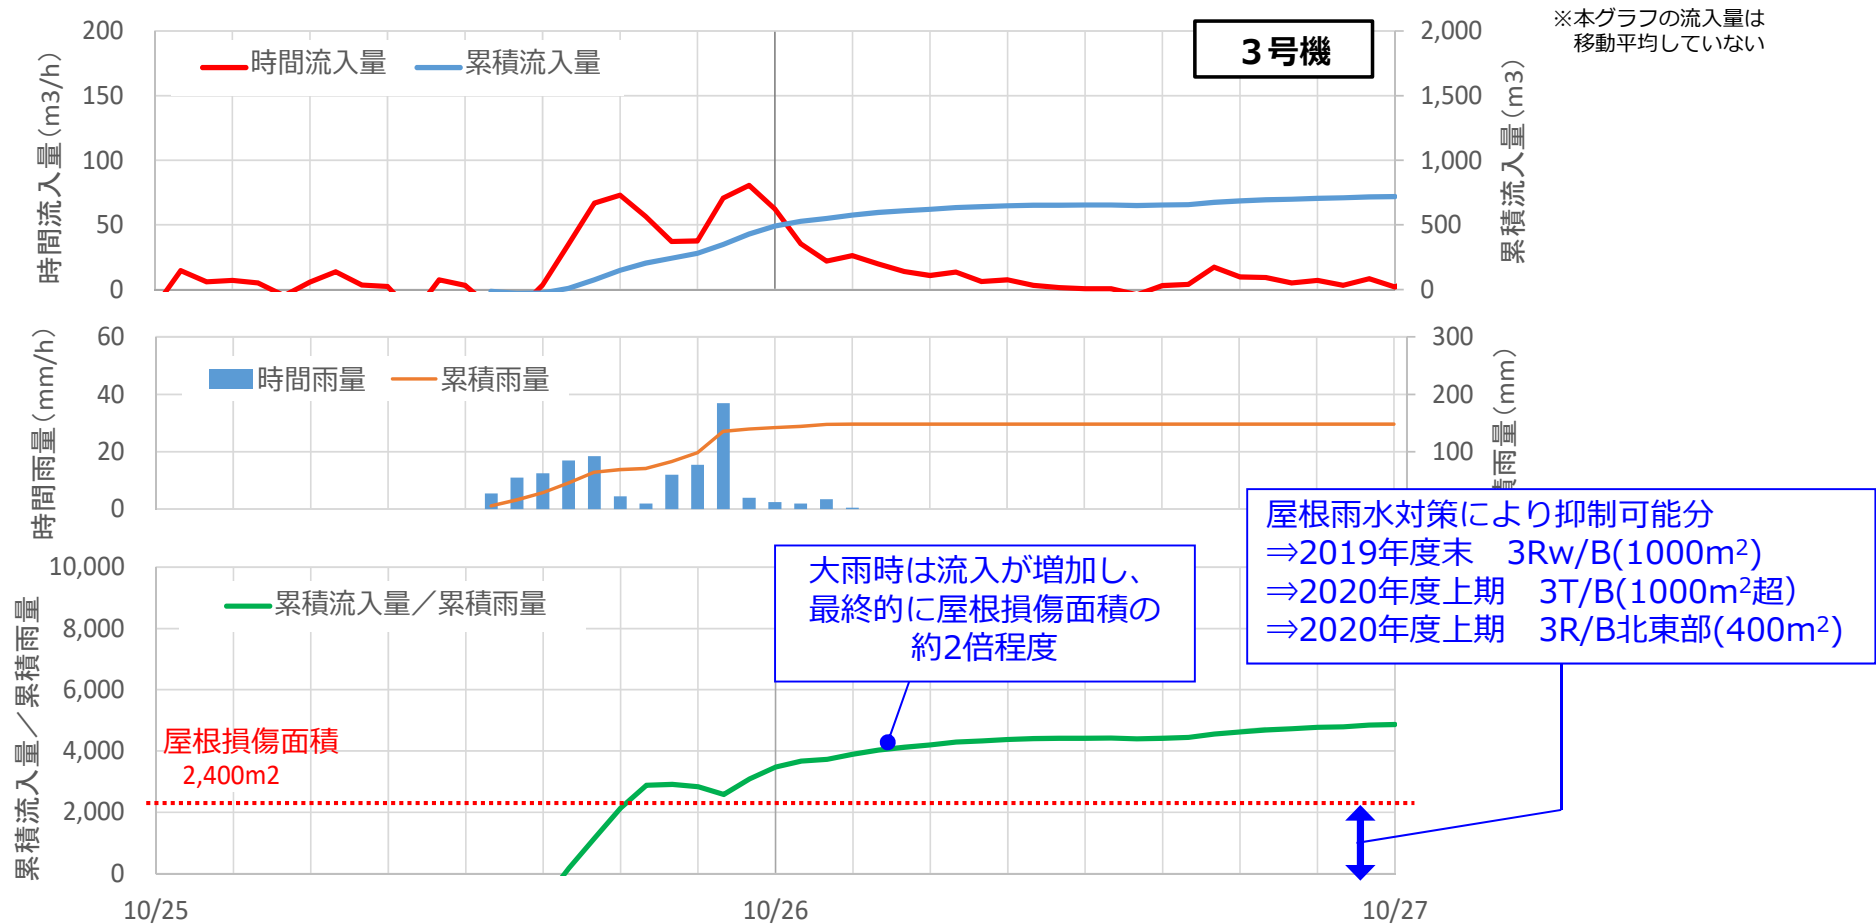
3-17. 【3号機】 低気圧による大雨(10/25-26) 雨水流入分析

- 傾向は台風19号と同様で、大雨時に流入が増加し最終的には損傷面積の2倍程度。

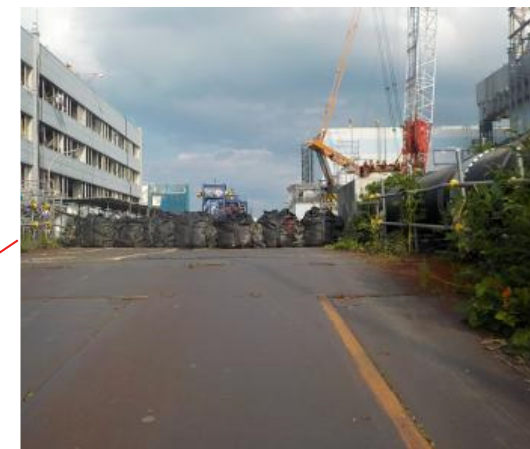
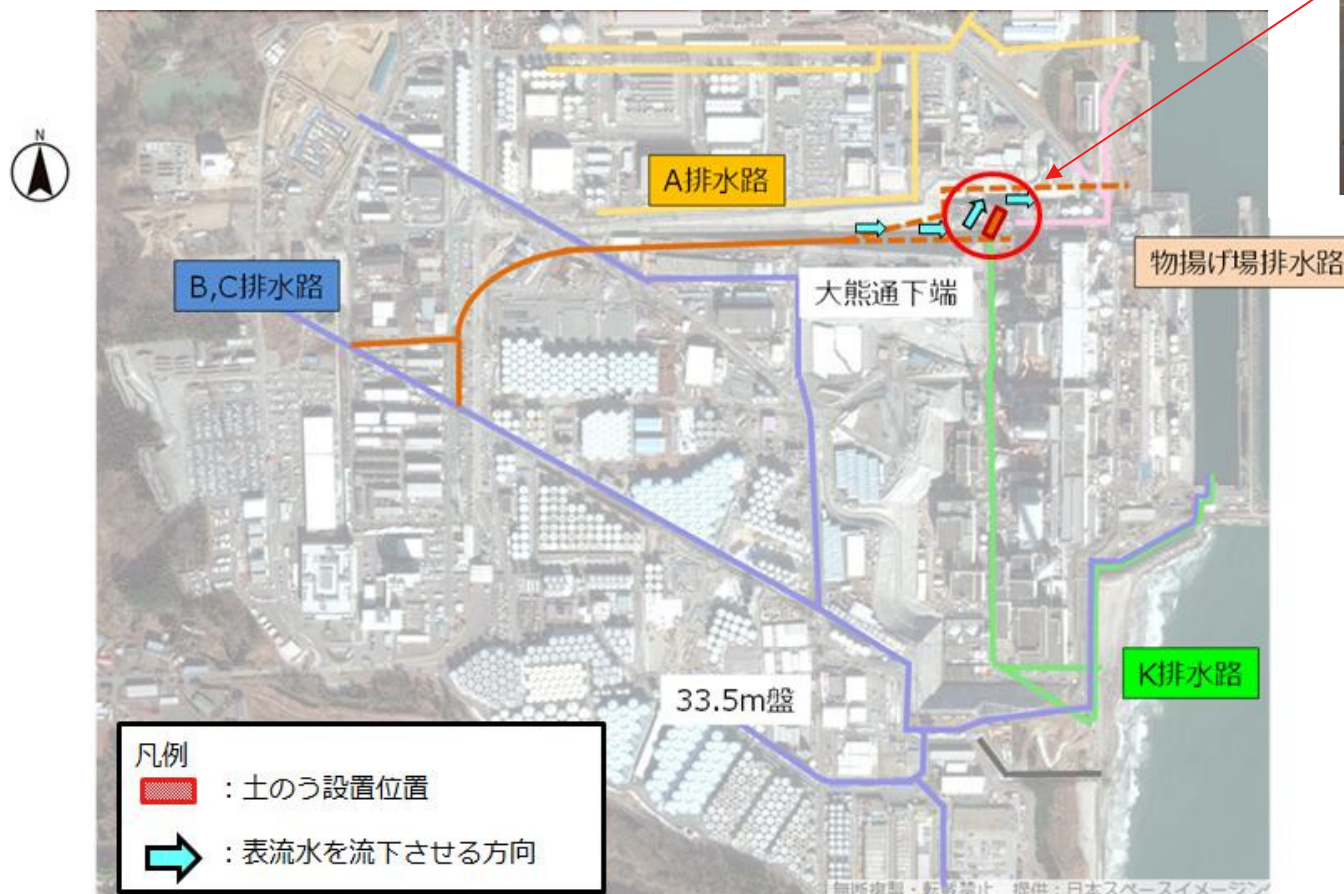
設置訓練状況

- 300～500mm※程度の降雨が予測された場合、新設排水路の排水能力が小さいことを踏まえ、地形的に降雨が集まると想定される大熊通下端に対して、大型土のうを設置し、1-4号建屋方向への表流水の流入を抑制する。

（※2017年10月19～23日の約300mmの降雨時には、地表溢水は確認されていない。なお、大型土のうは、あらかじめ製作し、保管している。）

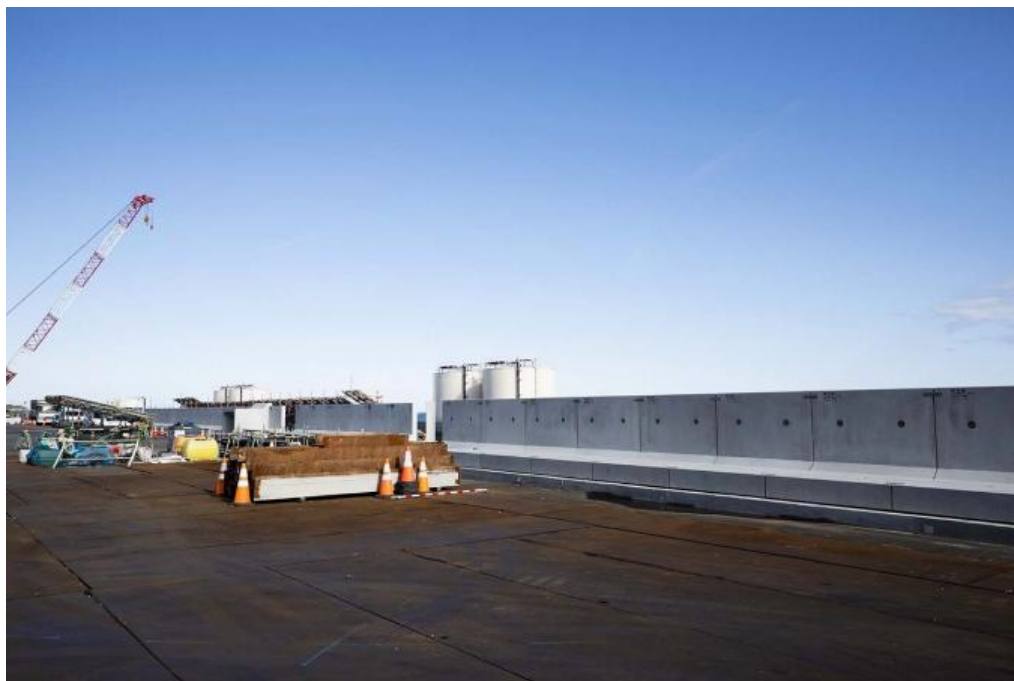
L型擁壁の据付状況

- 2019年7月29日より、防潮堤設置工事着工
- 2019年9月23日より、L型擁壁の据付作業を開始
- 2020年2月15日現在、全長約600mのうち、約220m据付完了

※今後、基礎コンクリート仕上げを行い、周辺の造成嵩上げとフェーシングを施工する予定。

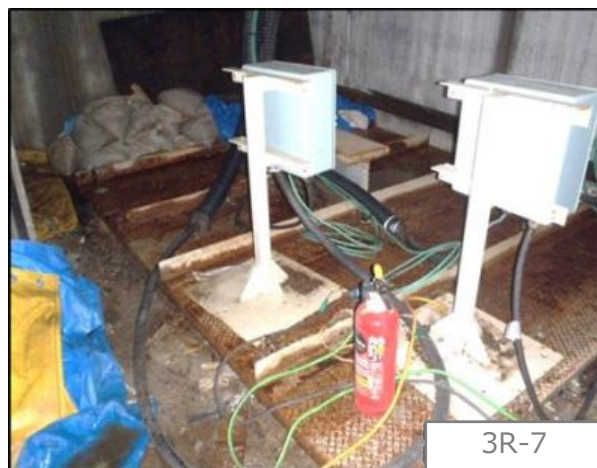
対策前

■ 区分③ 外部ハッチ：鋼板蓋を設置し閉止（3号機R/B）

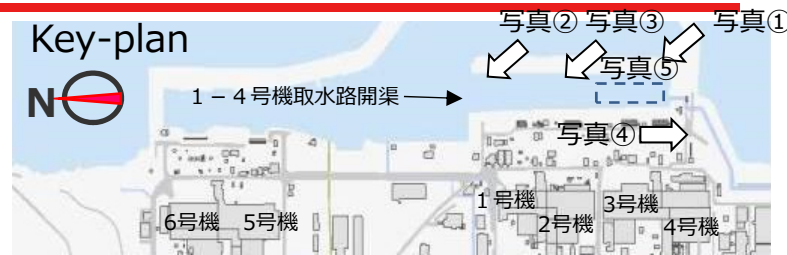
メガフロートの現況

- 工事着手以降、港湾内の環境モニタリングも継続しているが、有意な変動は見られていない。
- 2020年度上期を目標にメガフロートを1～4号機取水路開渠北側に着底（メガフロートを着底マウンド上に移動させ、内部にモルタルを充填し安定化）させ、津波リスクの早期低減に向け作業を進めていく。

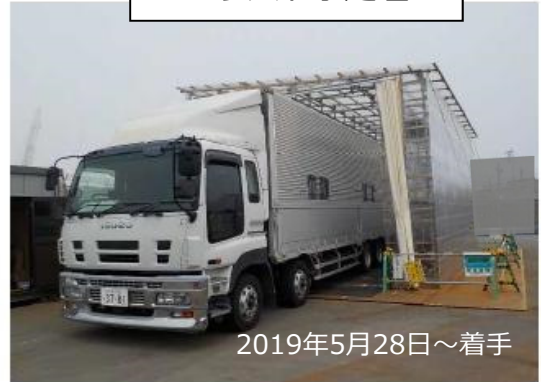
写真④: タンク積載トラックへのバラスト水受入状況

バラスト水処理

2019年5月28日～着手

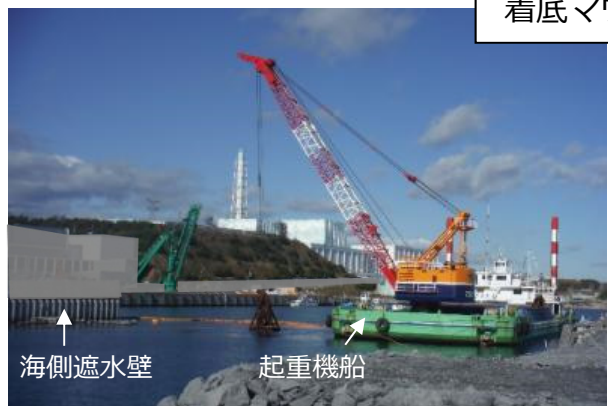
写真②: 起重機船による人工地盤材料投入状況

着底マウンド造成

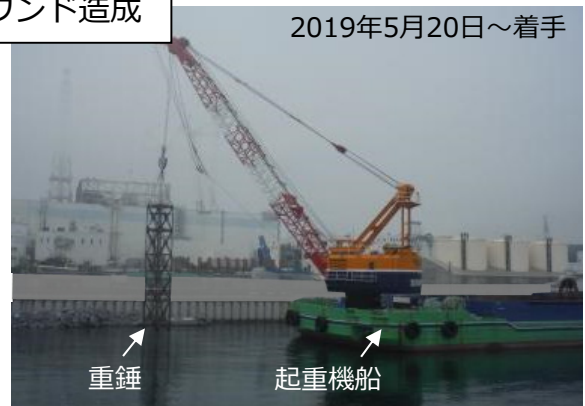
写真③: 起重機船による着底マウンド均し状況

2019年5月20日～着手

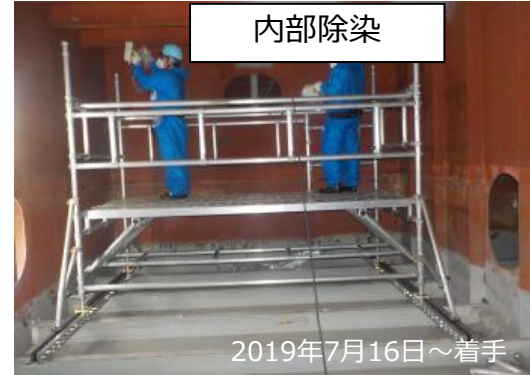
写真⑤: メガフロート内部での除染状況

内部除染

2019年7月16日～着手

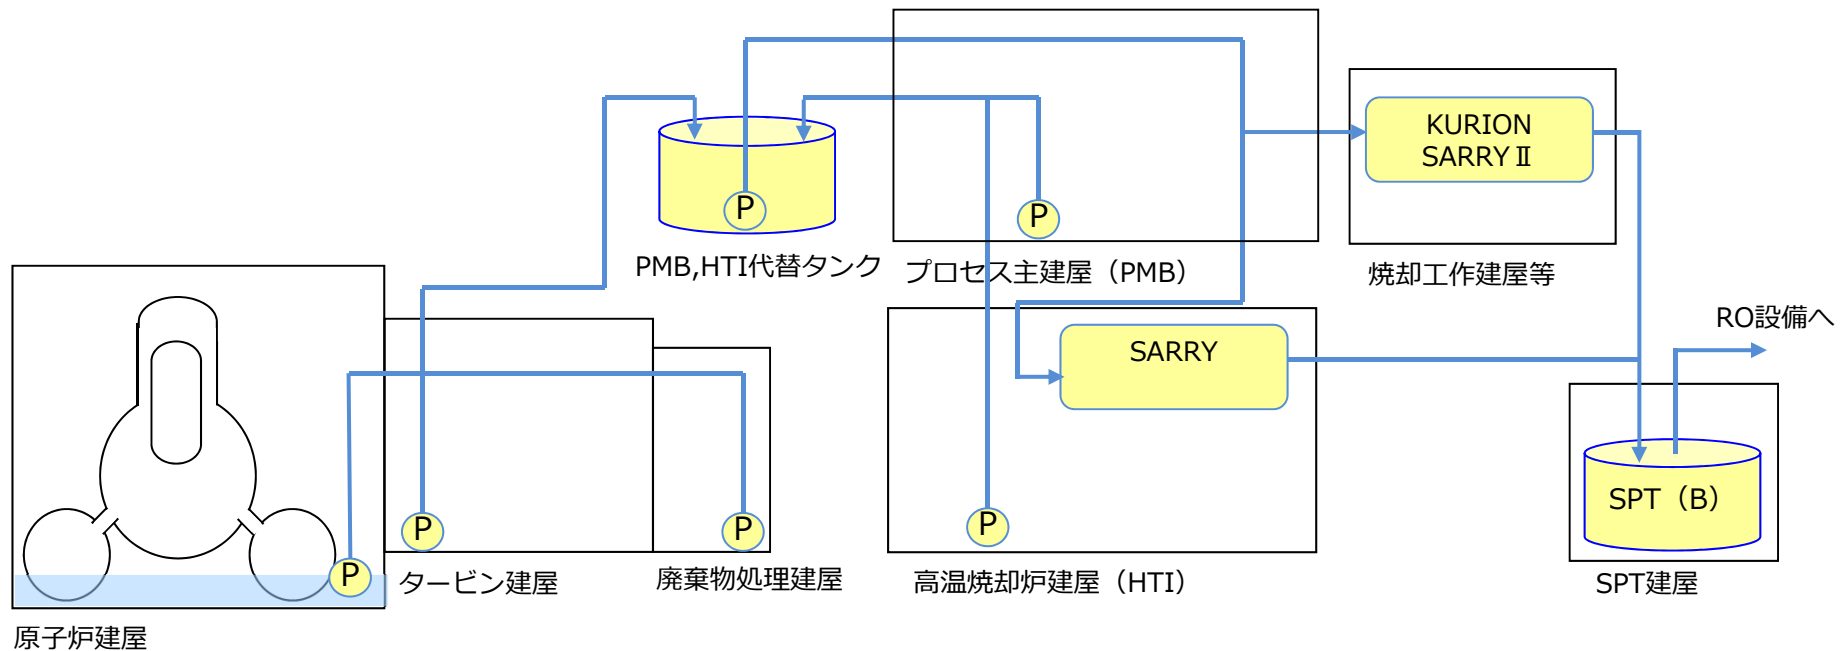
PMB,HTI代替タンク設置後の滞留水処理の概念図

1-3.プロセス主建屋，高温焼却炉建屋の代替タンク

- PMB, HTIは, 1~4号機建屋滞留水を一時貯留することにより, スラッジ類沈砂等による α 核種除去, 1~4号機各建屋滞留水の均質化の効果が確認されており, 33.5m盤への α 核種拡大防止, 汚染水処理装置の安定運転に資している。
- PMB, HTIの床面露出以降は1~4号機建屋滞留水を一時貯留しなくなる※ことから, PMB, HTIの代替タンクの設置を進めていく。

※ 大雨時等, 1~4号機建屋への流入量増大時には一時貯留する可能性がある。

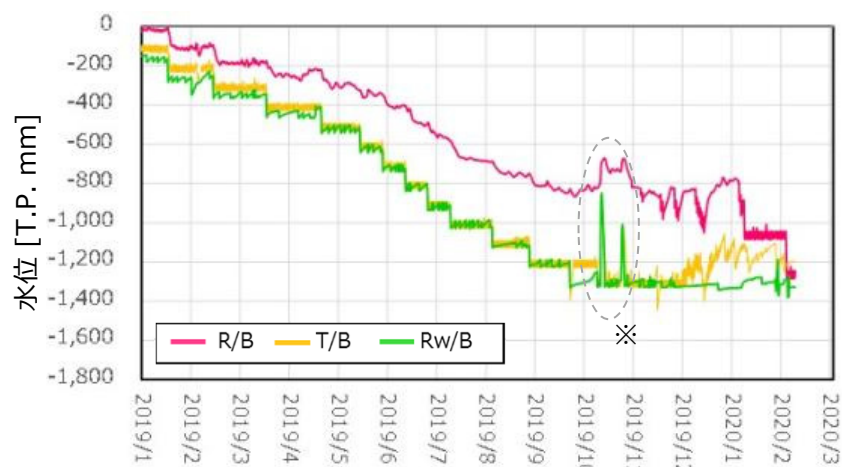
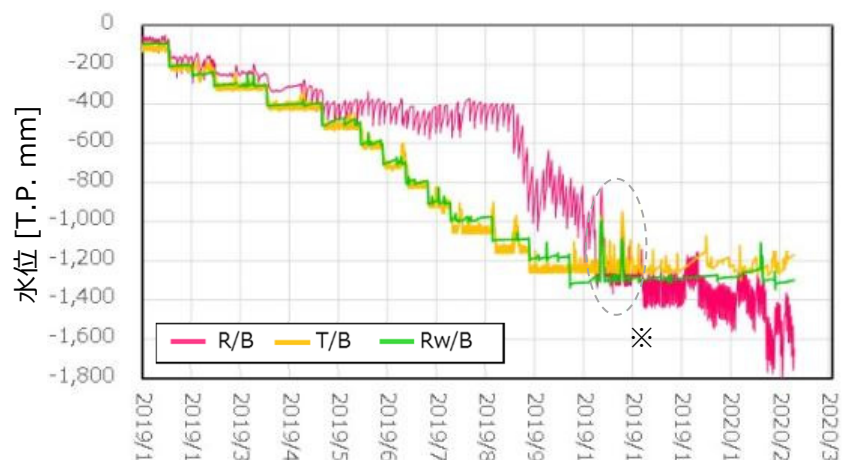
2号機の水位挙動と建屋平面図

【参考】2, 3号機の各建屋間の水位挙動について

- 2, 3号機については、R/Bとその他の建屋間の連通が水位低下にあわせて小さくなりつつあり、比較的高い水位が確認されていたが、水処理装置への影響を確認しつつ、高い放射能濃度が確認されているR/Bの滞留水の処理を進め、その他建屋と同程度の水位となったことを確認。
- 他号機含め、引き続き、水位低下を実施していく。

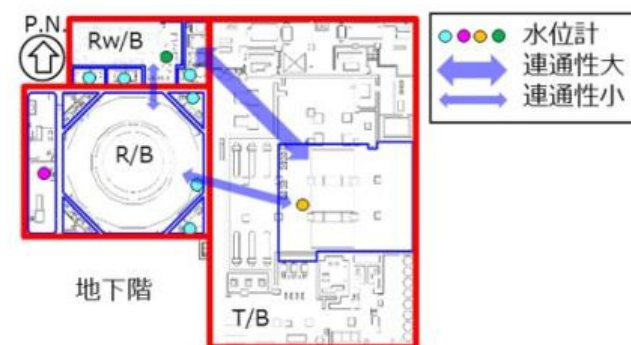
3号機の水位挙動と建屋平面図

※：台風19,21号による水位上昇

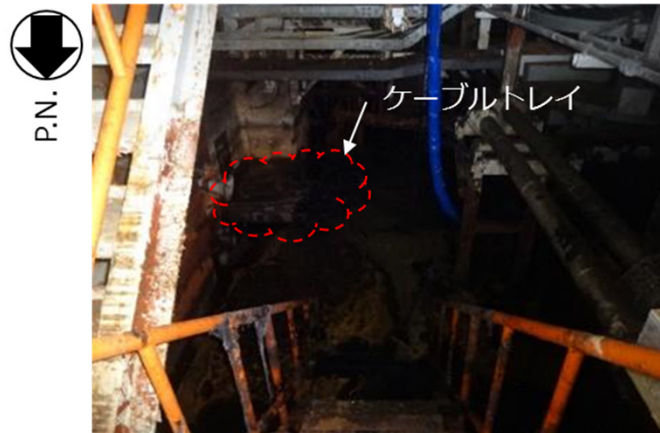
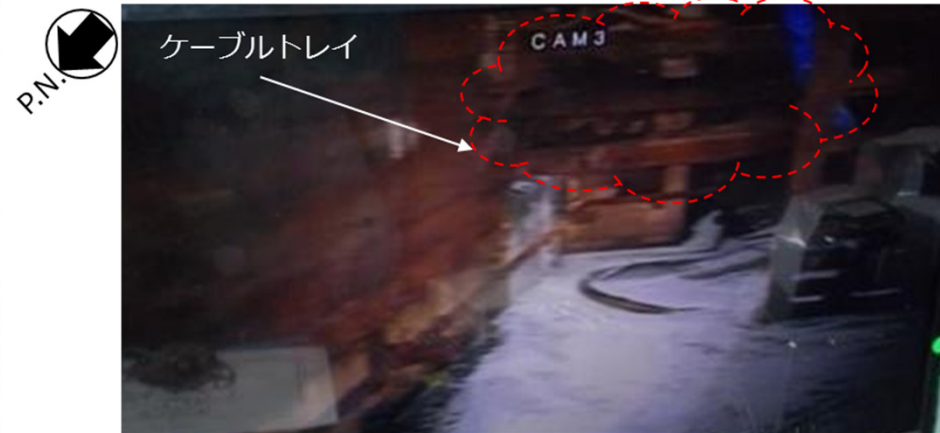
■ モルタル流入状況

- 3号機T/Bサービスエリアへのモルタル流入の状況確認を実施し、モルタルと思われる滞留水中の白い濁りを確認。
- 当該エリアの水抜き後、サンプピット周辺にモルタルがある程度の厚みで堆積しており、そのさらに外側に、水抜きできずに残った滞留水（水深10cm程度）があることを確認。

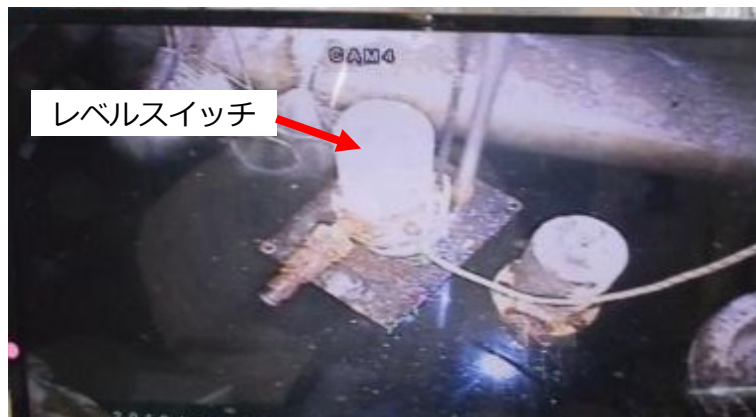
LS引き抜き

- 既設水位計（レベルスイッチ：LS）について引き抜きが出来たことを確認。また、サンプルピット内部の状況を確認。
- LS開口部より、モルタル上端までの高さを計測し、モルタルはサンプルピット底部から1200mm程度流入していることを確認。

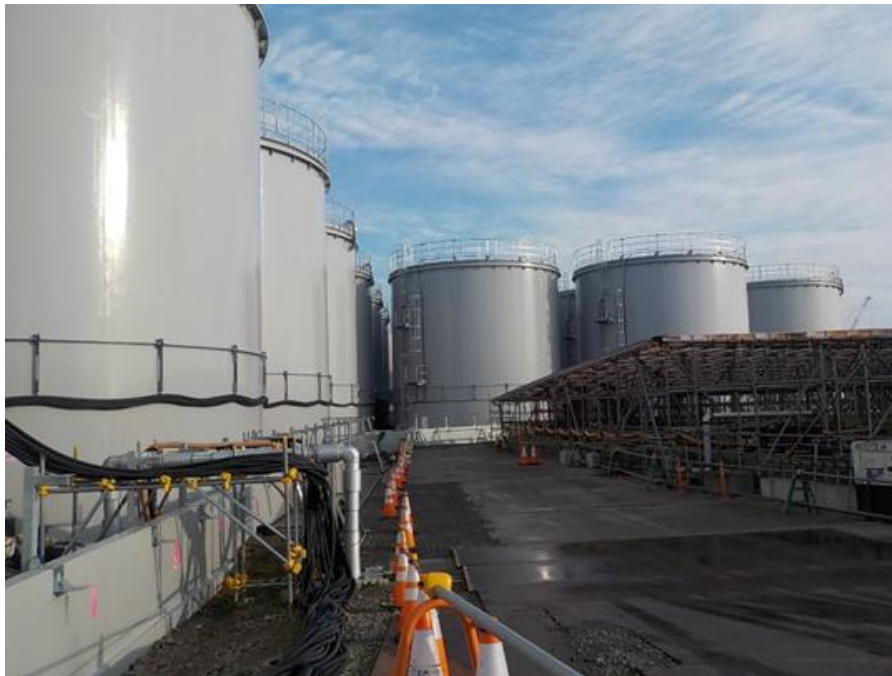
H 6 エリア タンク建設状況

- 現地溶接型タンク：24基設置完了
（タンク設置基数：24基）
- 基礎外周堰構築中

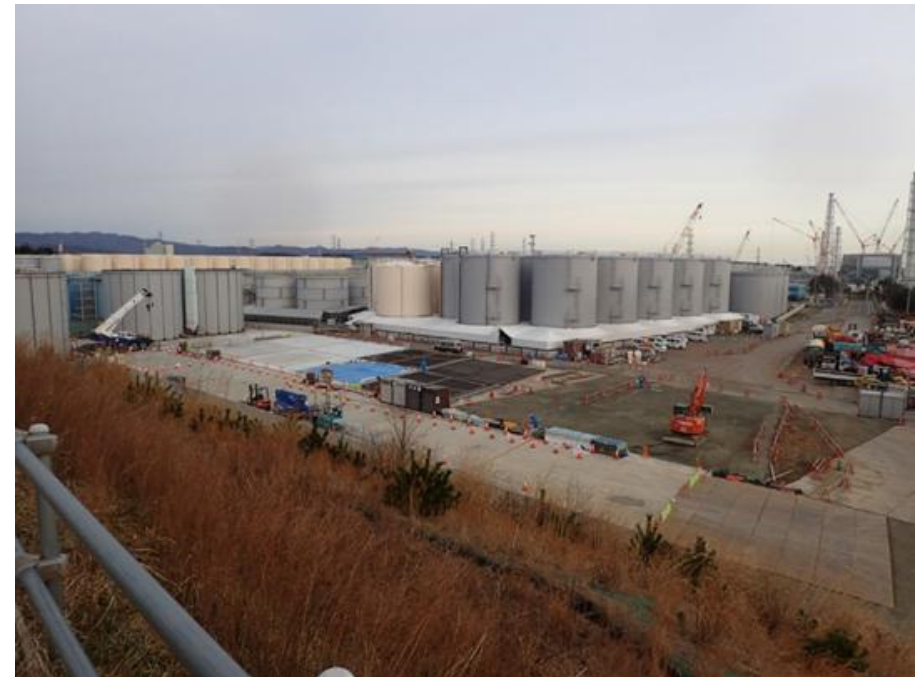
G 4 南エリア タンク基礎構築状況

- タンク基礎：19基構築完了
（タンク設置基数：26基）
- タンク基礎構築中

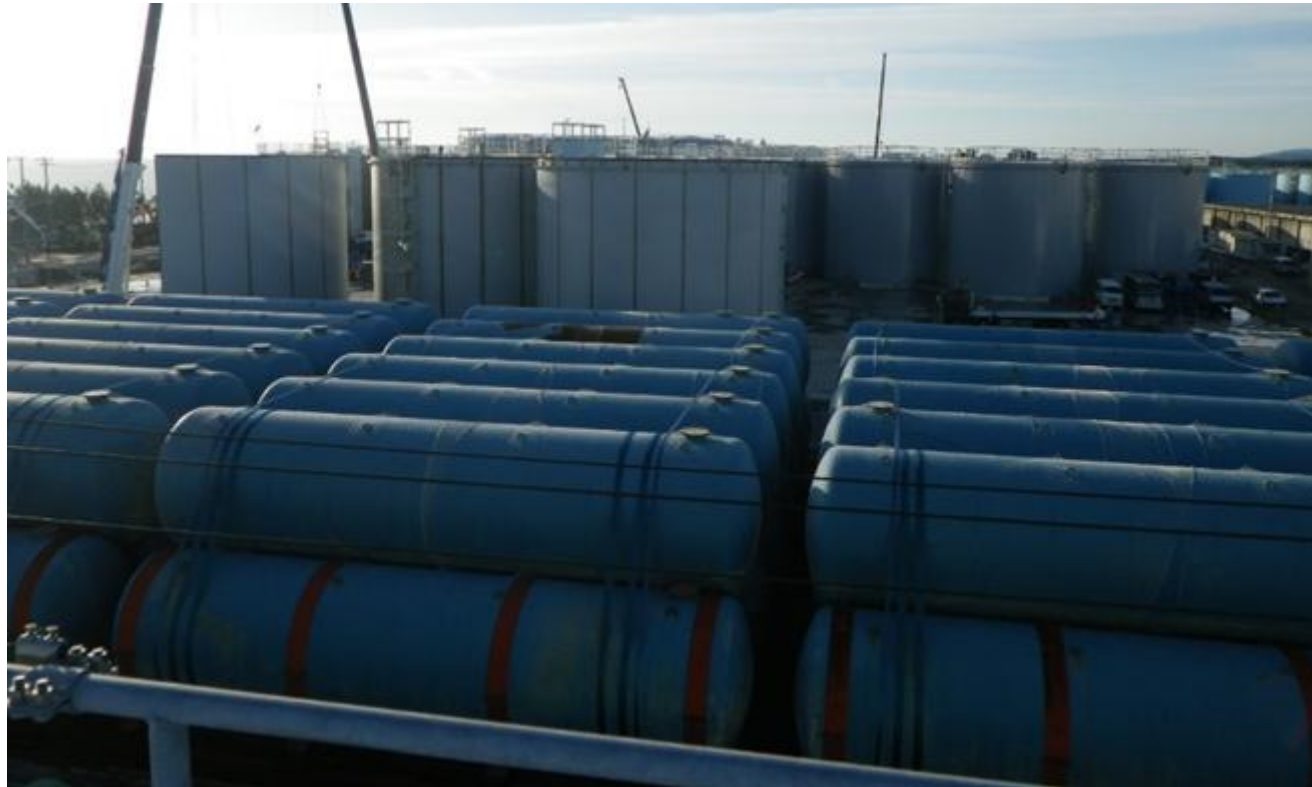
G1エリア タンク建設状況

- ・現地溶接型タンク：24基設置完了
- ・タンク基礎：66基構築完了
（タンク設置基数：66基）
- ・タンク設置中、基礎外周堰構築中

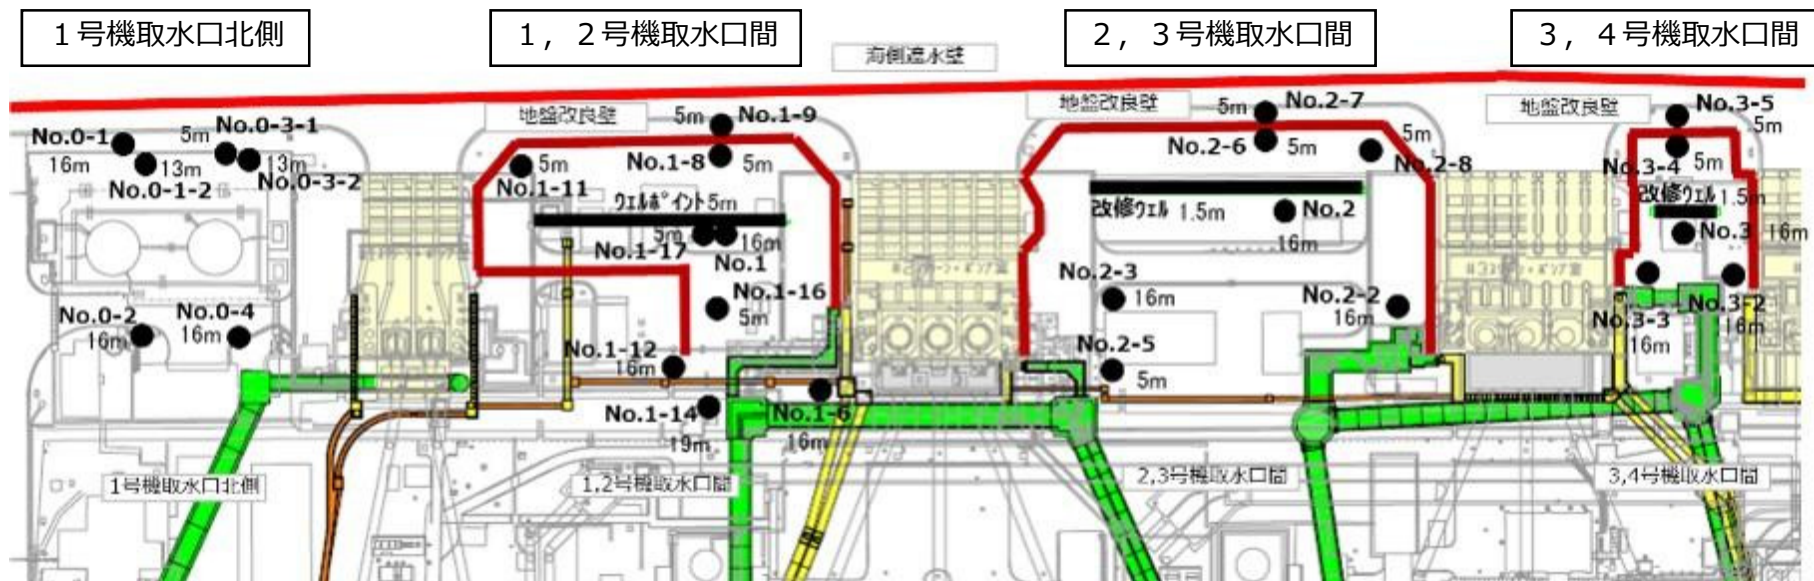
地下水観測孔の位置図

- タービン建屋東側の護岸部では、2013年5月に採水した地下水から高い濃度のトリチウムが検出され、その後の調査で汚染された地下水が海洋に流出していることが確認された。
- 地下水のモニタリングは、護岸部の汚染の状況を把握するために開始。
- 地下水流出の対策として、護岸部への水ガラス注入とウェルポイントにおける汲み上げによる流出抑制を行い、さらに2015年10月に海側遮水壁を閉合し、現在は海洋への流出は確認されていない。

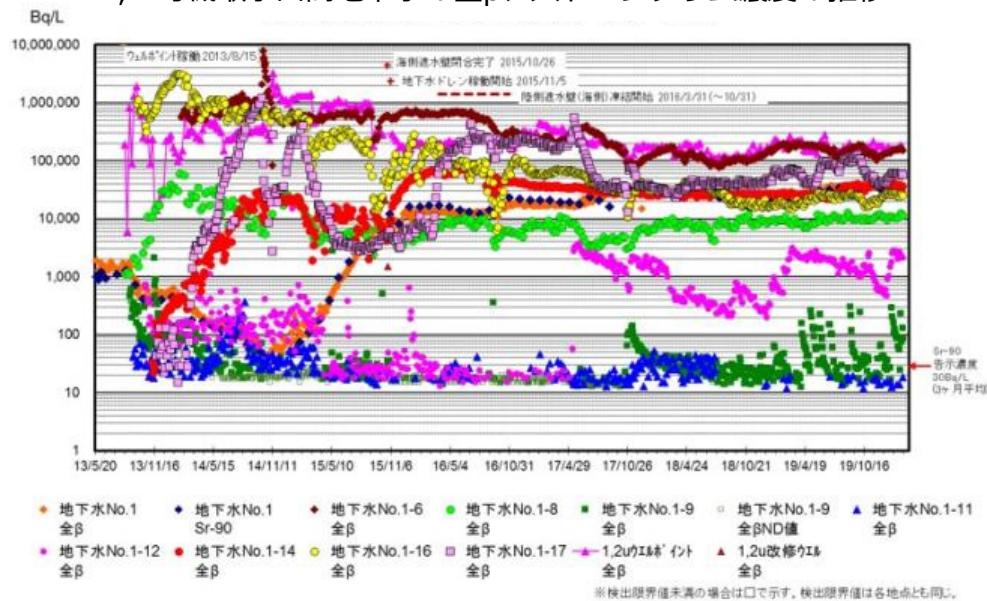
1, 2号機取水口間地下水の全β、ストロンチウム濃度の推移

- 昨年9月以降、観測孔毎に変動は見られたものの、過去の変動の範囲内。
- 当面監視を継続する。

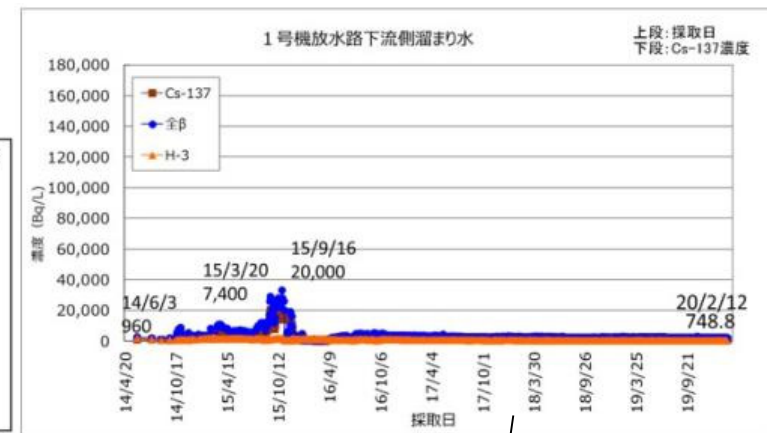
- 上流側立坑たまり水のセシウム137濃度は、若干の濃度変動はあるものの、大きな濃度上昇は見られない。
- 下流側の溜まり水のセシウム137濃度も、1,000Bq/Lを下回る濃度で横這い状況。当面監視を継続。

1号機上流側立坑流入水
 (1号T/Bル-フトレ
 ・T/B東側地表)
 調査日：14/10/6
 Cs134：420
 Cs137：1500
 全β：1400
 H3：9.9
 (単位：Bq/L)

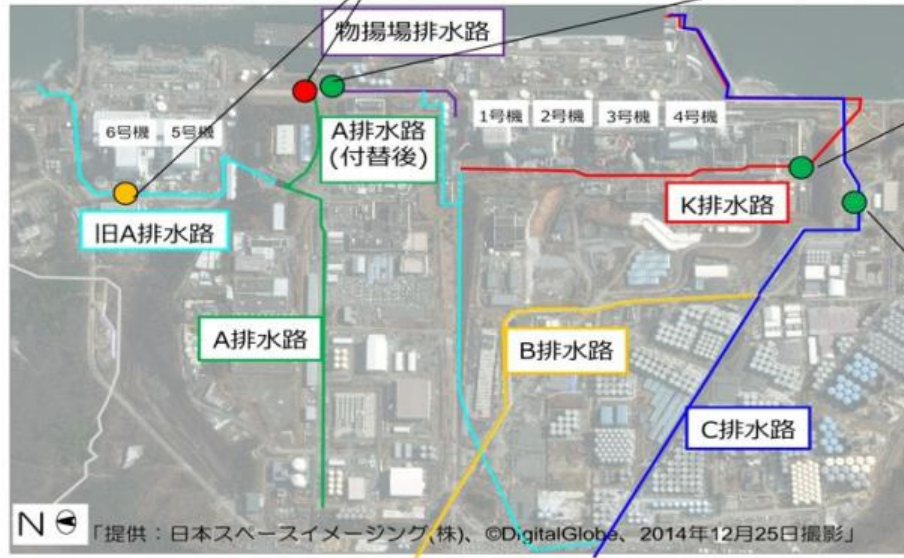
- A排水路の排水先は、2018年3月26日より港湾内に付替。変更後の採水地点も、比較的low濃度で安定。
- 物揚場排水路、K排水路は降雨時にセシウム濃度の上昇が見られる。
- BC排水路では、昨年10月の大雨時には上昇が見られたが、それ以外では降雨時の濃度上昇はほとんど見られなくなっている。
- 引き続き、除染、フェーシング等の対策を継続する。

- BC、K、物揚場採水地点 (2016年3月28日以降)
- A排水路採水地点 (2018年3月26日まで)
- A排水路採水地点 (2018年3月27日以降 (付替に伴い変更))

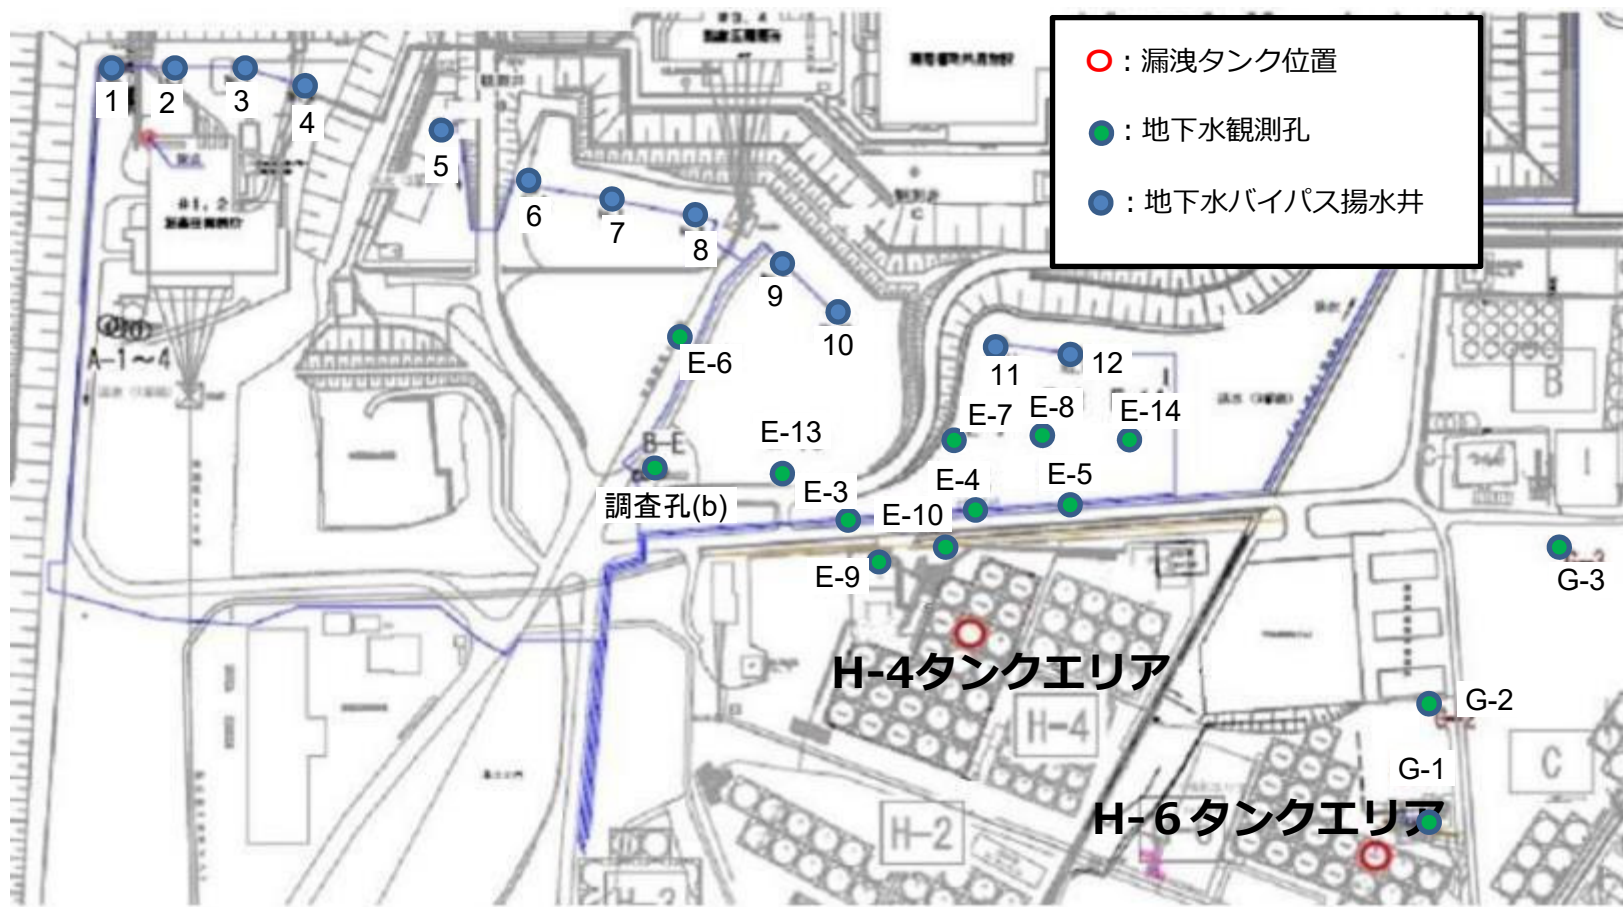
タンクエリア周辺のモニタリング位置図

- タンクエリアの地下水モニタリングは、2013年8月のH4エリアタンク漏えい及び2014年2月のH6エリアタンク漏えいによる地下水汚染の状況を確認するために実施。
- H4エリアの汚染土回収を、2017年3月6日より開始し、2018年7月10日に完了。
- H4、H6エリアともに新しいタンクエリアとして利用。

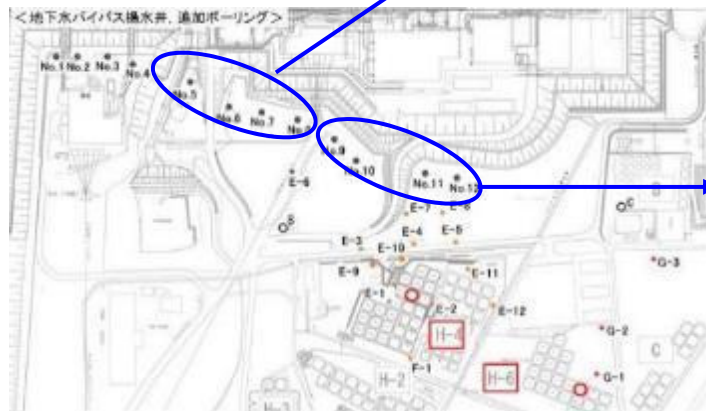
- 揚水井No.10のトリチウム濃度は、1,100Bq/L程度に低下。
- 揚水井No.11のトリチウム濃度がNo.10の濃度に近づいている。
- 全ベータには特に変化はみられていない。
- 引き続きモニタリングを継続する。

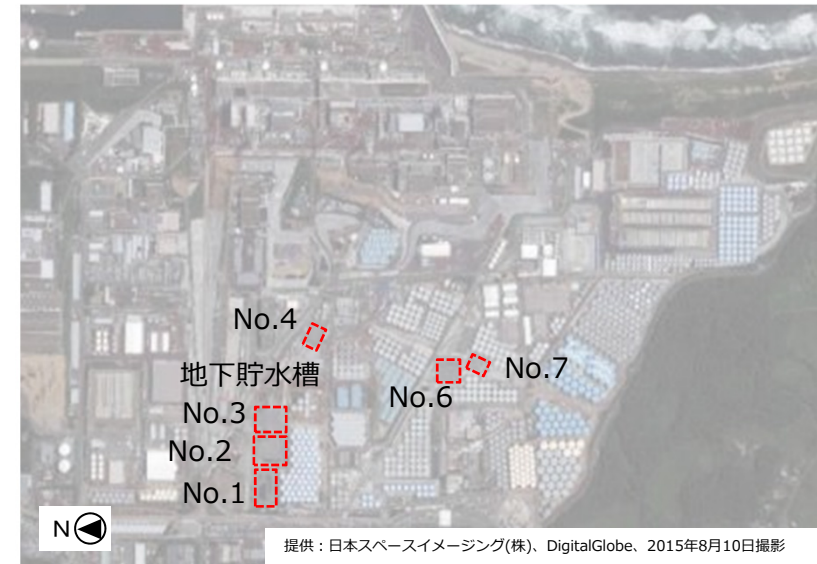
図 地下貯水槽の位置

- 地下貯水槽No.1～3は、2013年4月に漏洩が確認されて以降、地下水汚染の拡大状況を確認するためにモニタリングを継続中。
- 2016年3月以降、周辺観測孔でそれまで見られなかった全ベータ濃度の検出が見られるようになったが、濃度の上昇は一時的で、短期間に低下し、継続して濃度の高い状況は見られなかった（約1年間採水頻度を増やして監視を強化）。
- 2017年3月16日までに、水中ポンプで汲み上げ可能なレベルまで槽内の水の回収を実施済み。
- 2018年9月26日に、残水回収用ポンプによる更なる残水回収作業を完了。
- 各地下貯水槽内には、ほとんど水は無く、新たな漏えいが発生する可能性は低いことから、2019年9月よりモニタリング地点、頻度を見直した。
