資料1 汚染水対策に関わる対応状況について

汚染水発生状況と抑制対策について

2020年2月19日

東京電力ホールディングス株式会社

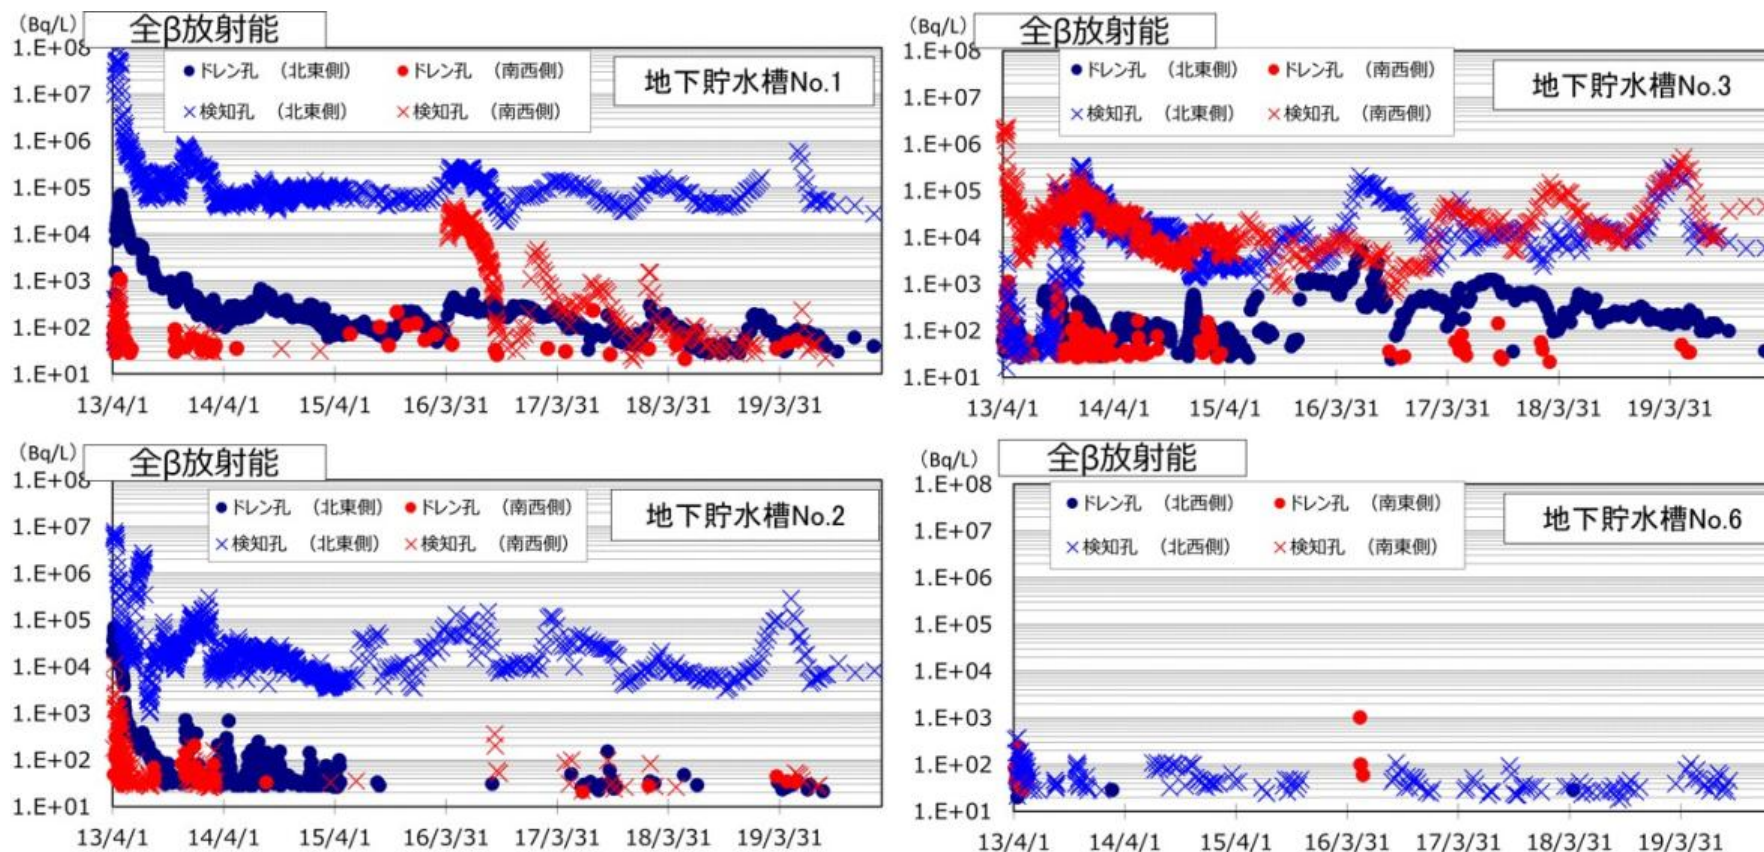
- 地下貯水槽については、内部の水抜きが完了したことから、2019年10月より観測頻度を2ヶ月に1回、全β放射能のみの分析に変更して監視を継続。
- 漏えいのあった地下貯水槽No.1～3については、検知孔とドレン孔、漏えいの無かったNo.6についてはドレン孔のみで実施。
- 10月以降、特に大きな上昇は見られない。

図 地下貯水槽No.1～3のドレン孔、検知孔の放射性物質濃度（2013年4月～）

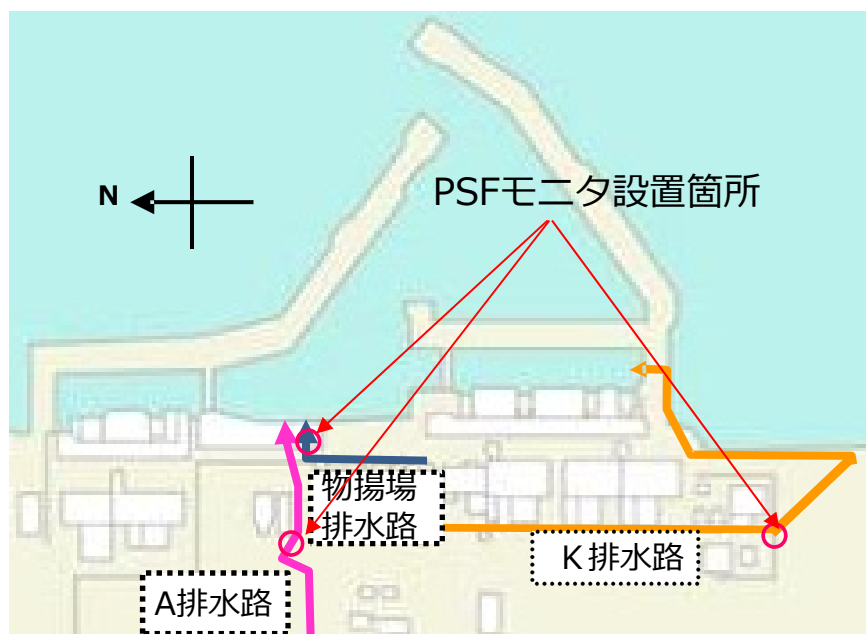
<PSFモニタ 外観図>

- K・A・物揚場排水路で汚染水（β核種のSr-90が主要核種）の漏えい検知を行うため、連続モニタ（PSFモニタ【JAEAの開発・技術協力】）を設置して試運用を行ってきたが、K排水路においては1月31日より本格運用を開始した。A・物揚場各排水路においては2月26日から本格運用を開始予定。
- K排水路については、降雨によるフォールアウトの影響（放射性Csのγ線）で指示値が上昇する傾向があるため、β線+γ線の検出部とγ線の検出部を有し、それぞれの測定値の差を取ることで、β線（Sr-90の寄与）が測定可能な弁別型のPSFモニタを採用する。（測定器の詳細は参考資料1，2参照）

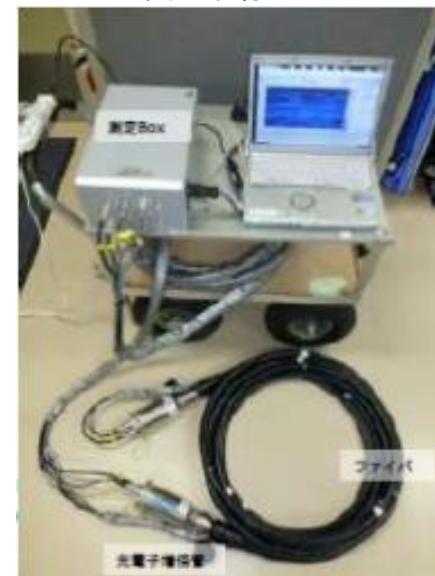
図 外観

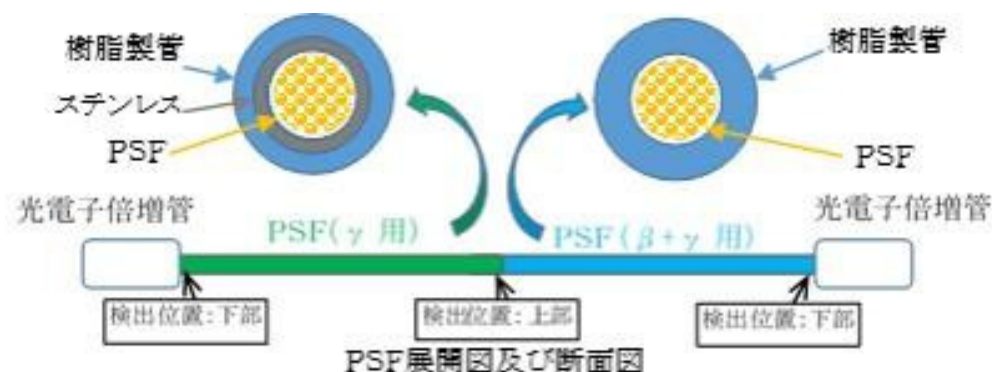
(参考資料 2) 弁別型PSFモニタの概要

- 弁別型PSFモニタは、PSFモニタの改良型で、10mのファイバーケーブルの中間を境に異なる被覆材を用いることで、**β線+γ線の検出部とγ線の検出部を有する。**
- 各々の検出部で測定した**β線+γ線の測定値からγ線の測定値の差を取ることで、β線(Sr-90の寄与)が測定可能※。**
- 内側にβ線+γ線用を、外側にγ線用のファイバーケーブルを同じ高さで巻くことで深さごとの値が測定できるよう設計している。

- ・ 弁別型ではないPSFモニタの被覆材は全て樹脂製管で、β線+γ線の検出部のみを有する。得られるデータはβ線+γ線の値のため、フォールアウト起源のγ線の影響が大きい場合は弁別型を使用。

※厚さ0.62cmの樹脂製管を使用することで、Sr-90のβ線 (0.546MeV) とCs-137のβ線 (0.514MeV と1.176MeV) は透過させず、Sr-90の娘核種Y-90のβ線 (2.28MeV) のみを検出する。
