汚染水対策スケジュール (1/2)

# フランジ型タンクに貯留しているALPS処理水の移送完了について

# サイトバンク建屋における流入箇所調査状況について

# 建屋滞留水中の放射能濃度の測定結果と 放射性物質量の低減状況

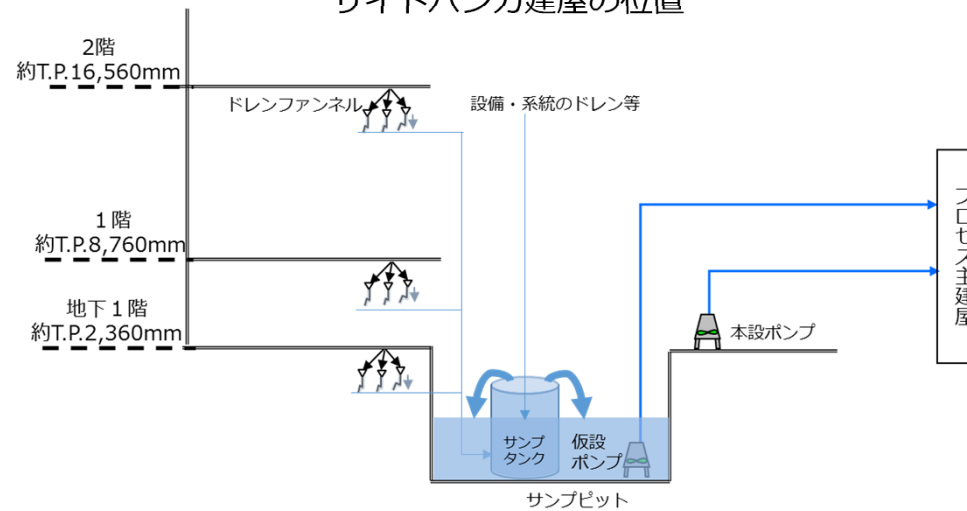
サイトバンカ建屋概略構造と排水系統図

- なお、2017年3月から、サイトバンカ建屋2階にて、第三セシウム吸着装置（SARRY II）の設置工事を開始し、現在調整運転を実施している。

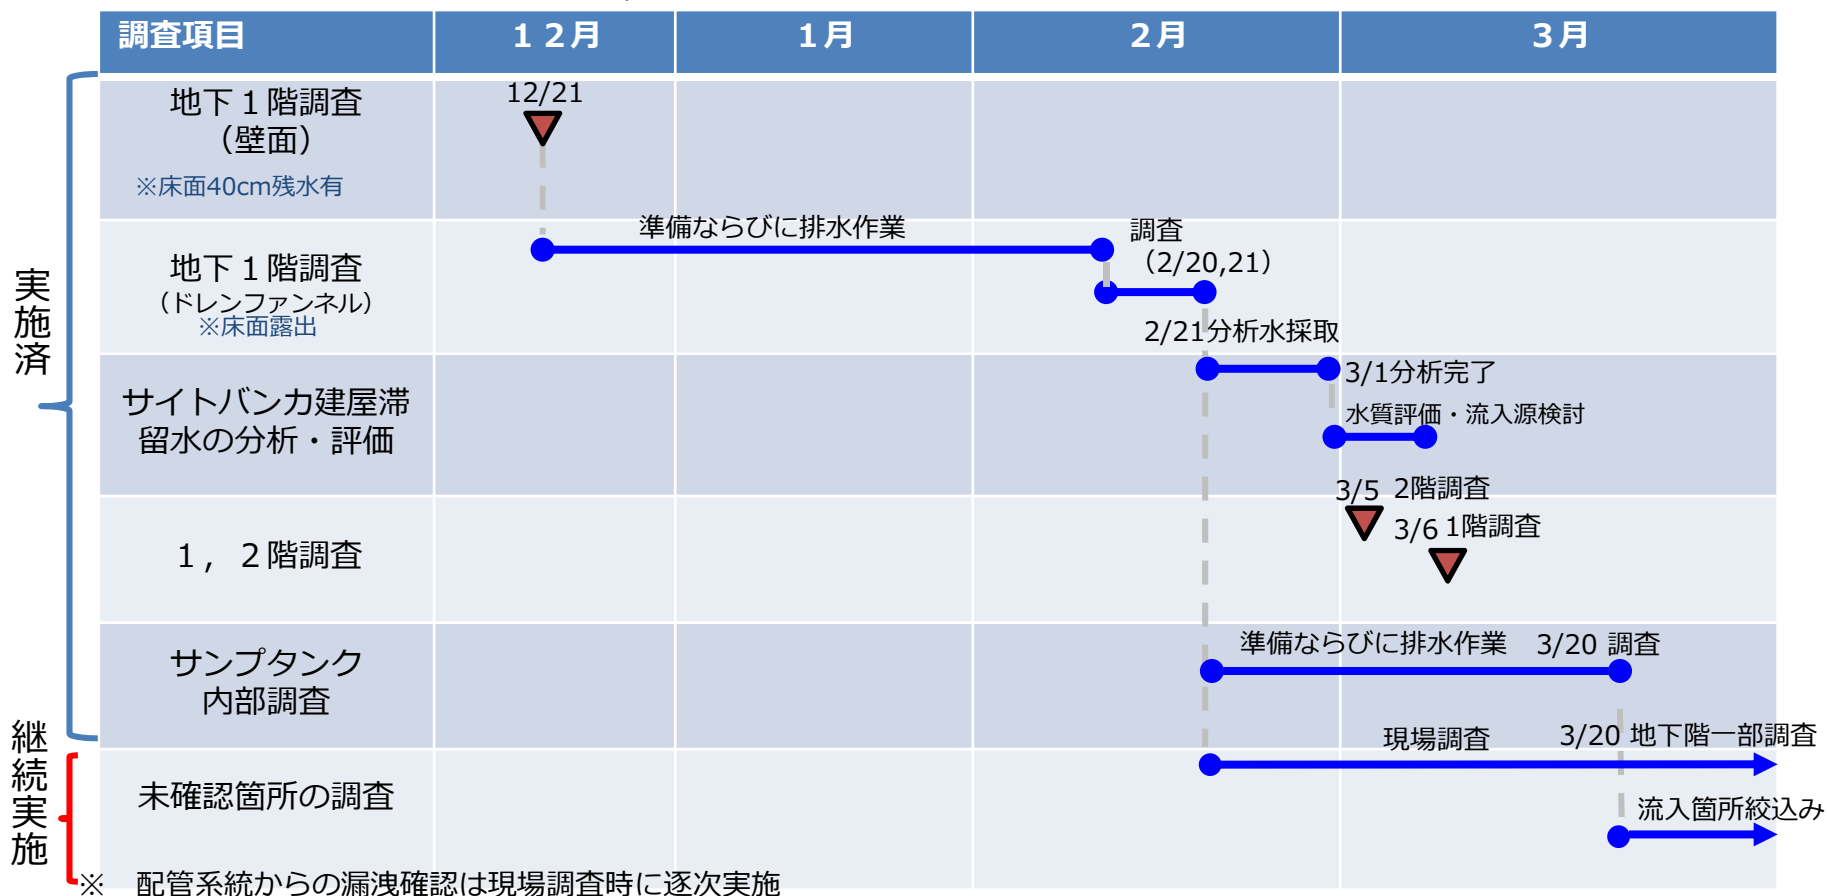
- これまで実施してきた調査実績工程を以下に示す。
  - サンプタンクの内部を調査した結果、各階のドレンファンネルに接続されている配管からの流入が確認され、至近の流入量（約30m<sup>3</sup>/日）相当の水量であった（他の接続配管からは流入していなかった）。
  - 未確認箇所の調査において、北西予備室に残水を確認した。
  - 1, 2階のドレンファンネル調査した結果、流入箇所は確認されなかった。
  - サイトバンカ建屋内の配管系統を調査した結果、撤去または切断・閉止されていることを確認した。
  - サイトバンカ建屋滞留水を分析・評価した結果、成分が地下水と同程度であることを確認した。
  - 地下1階の壁面を調査した結果、漏水は確認されなかった。

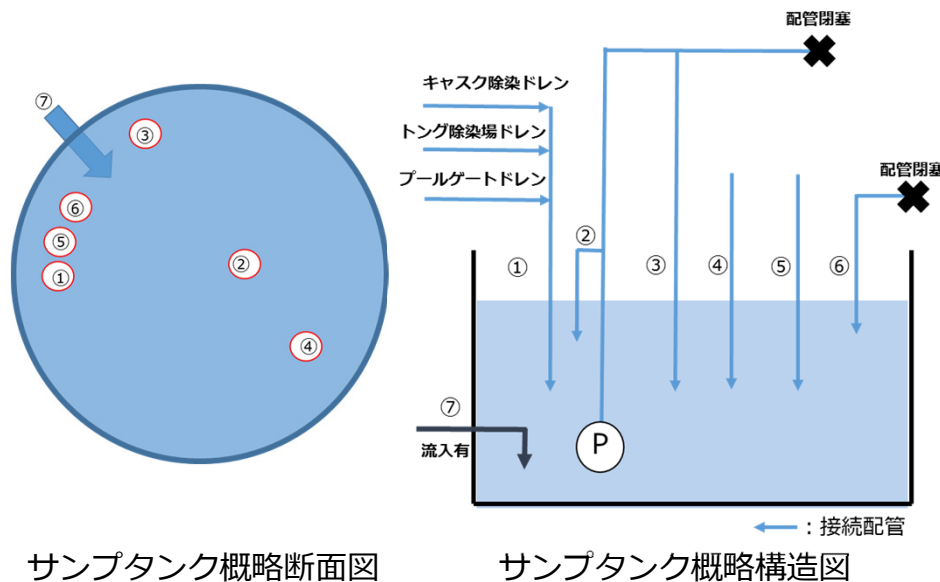
サンプタンク概略断面図

- オーバーフローが確認されたサンプタンクは、接続された7本の配管により、各階のドレンファンネルへの流入水や、設備・系統のドレンが集水される構造。
- タンク内の水抜きを実施し、内部調査を実施したところ、接続配管⑦から、指2本分の流入を確認。現在確認されている建屋流入量と同程度と評価。
- 接続配管①は、水抜き後のサンプタンク底面部（スラッジ有り）に水の動きがないことから流入なしと判断。
- 接続配管②③⑥は、内部調査時の目視にて配管からの流入がないこと、サンプタンクより上流で配管の閉塞を確認。
- 接続配管④は、内部調査時の目視にて配管からの流入がないこと、サンプタンクより上流で流入がないことを目視で確認。
- 接続配管⑤は、内部調査時の目視にて配管からの流入がないことを確認。

番号	接続系統	流入	判断根拠
①	キャスク除染ドレン 他	無	・目視にて配管周辺の 水の動きなし確認
②	サンプポンプドレン	無	・目視にて流入なし確認 ・上流にて閉塞済
③	サンプポンプ循環水	無	・目視にて流入なし確認 ・接続配管閉塞済
④	ライナーリークドレ ン	無	・目視にて流入なし確認 ・上流で流入なしを確認
⑤	プール排水	無	・目視にて流入なし確認
⑥	連絡ダクトドレン	無	・目視にて流入なし確認 ・接続配管閉塞済
⑦	各階ドレンファン ネル (集合管φ100A)	有	・配管からの流入を確認

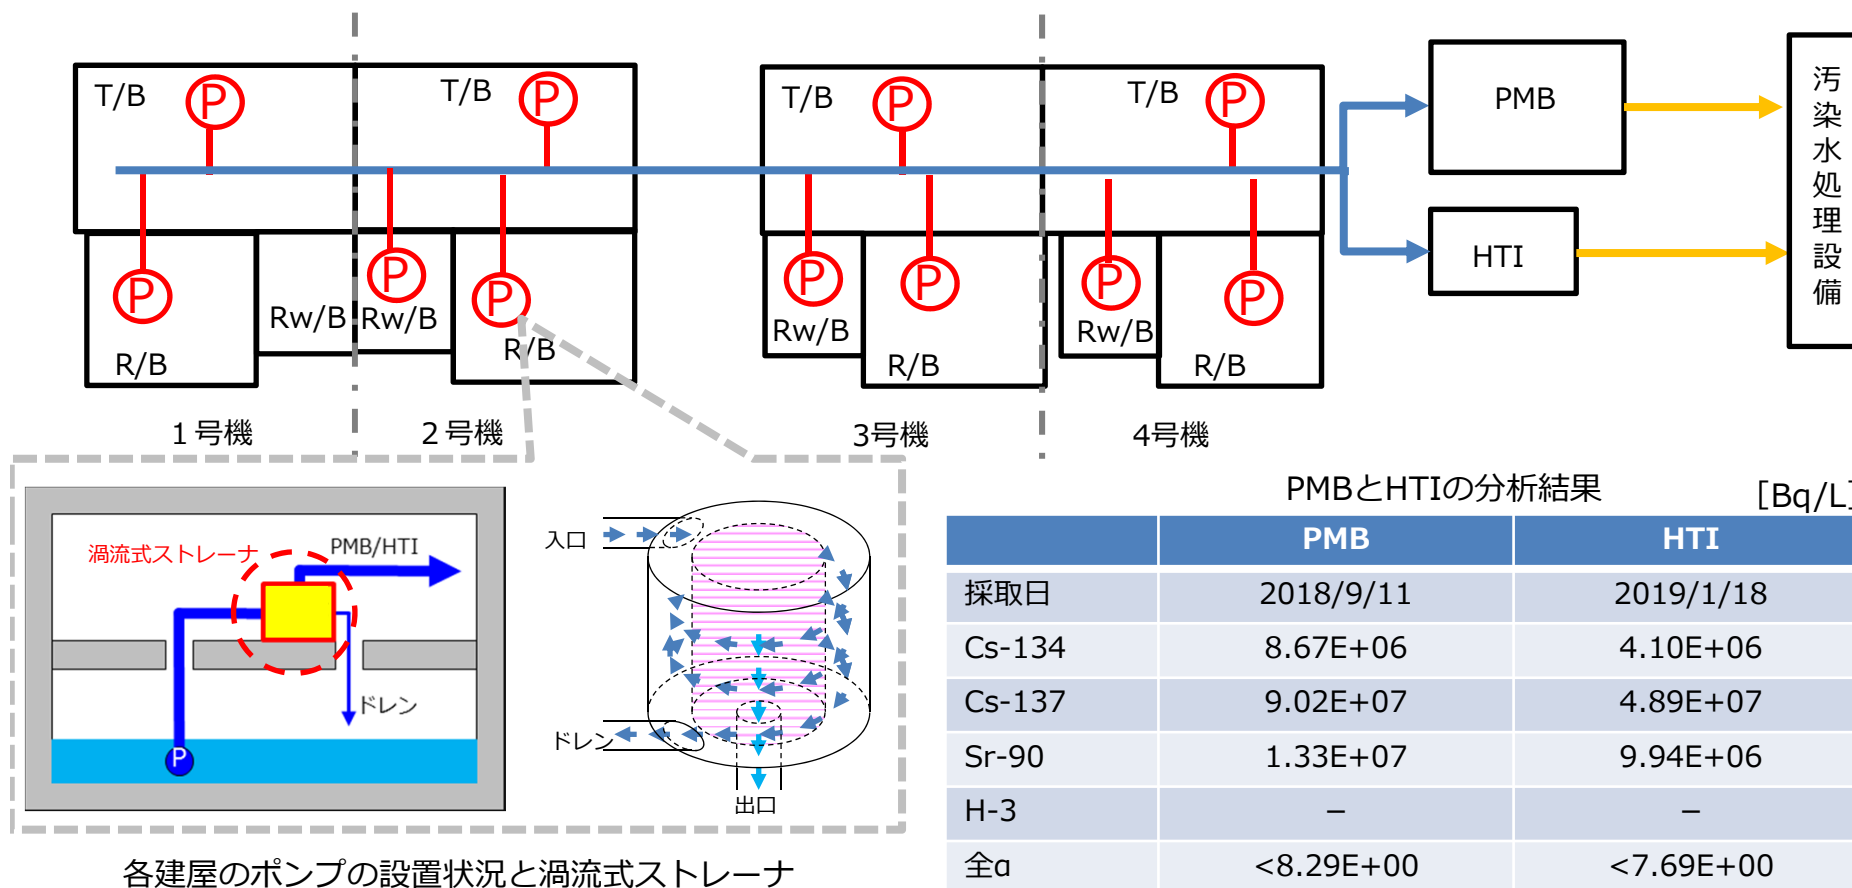
- 滞留水移送装置は、滞留水移送ポンプ出口に渦流式ストレーナを設置しており、遠心分離したスラッジ等と共にドレンを建屋に戻している。
- 渦流式ストレーナの出口水は他建屋の滞留水と共に、下流のプロセス主建屋（PMB）と高温焼却炉建屋（HTI）へ移送し、汚染水処理設備にて処理をしている。
- 汚染水処理設備の入口水となるPMB滞留水とHTI滞留水の、至近の全αの分析結果は、検出限界値未満であった。
