# 建屋周辺の地下水位、汚染水発生状況

2024年 11月28日

東京電力ホールディングス株式会社

1. 建屋周辺の地下水位、サブドレン等のくみ上げ量について	P2～3
2. 汚染水発生量について	P4
参考1 地中温度分布および地下水位・水頭の状況について	P5～19

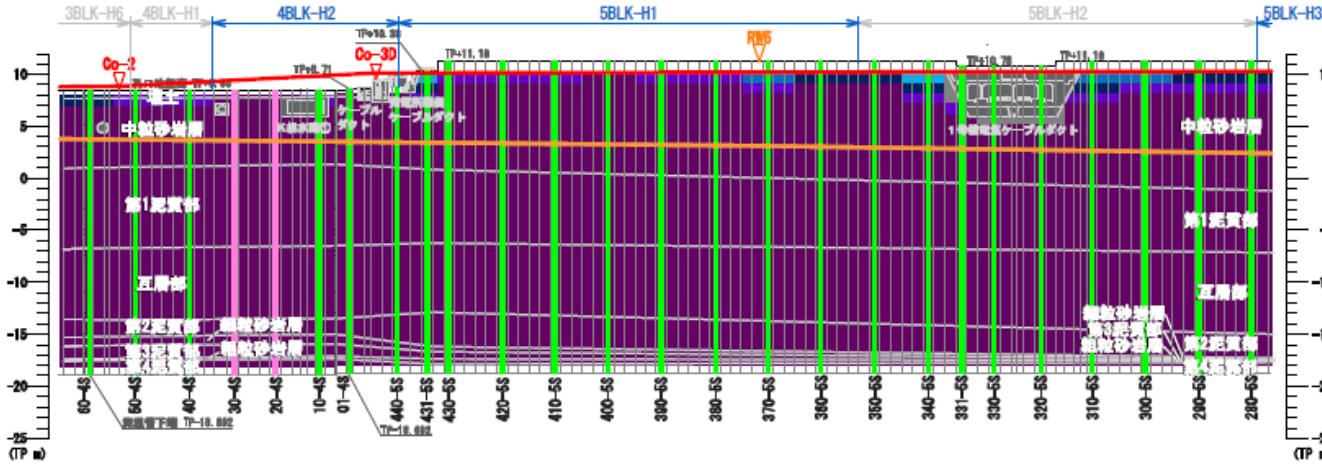
### (2) 1, 2号機山側 (西側から望む)

## ■ 地中温度分布図

(温度は11/19 7:00時点のデータ)

←北 (注: (1)1号機北側)

→南 (注: (3)3, 4号機山側)

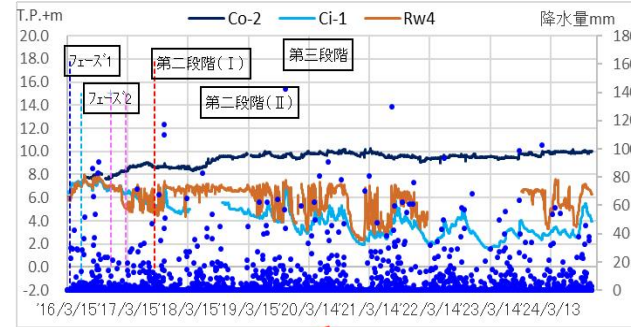
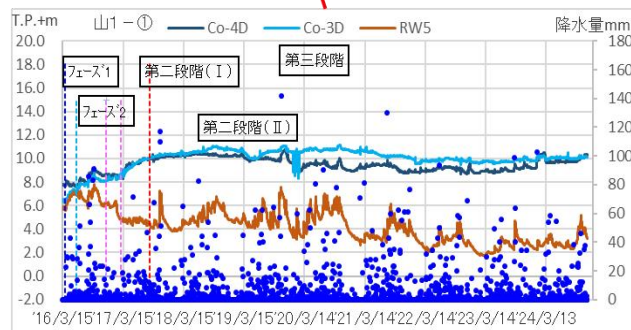
# 【参考1】 2-2 地下水位・水頭状況 (中粒砂岩層 山側①)

※RW4は、2023/3/29~2023/9/20の期間は計器故障

フェーズ1: H28.3/31~  
 フェーズ2: H28.6/6~  
 第二段階(I): H28.12/3~  
 第二段階(II): H29.3/3~  
 第三段階: H29.8/22~

データ ; ~2024/11/17

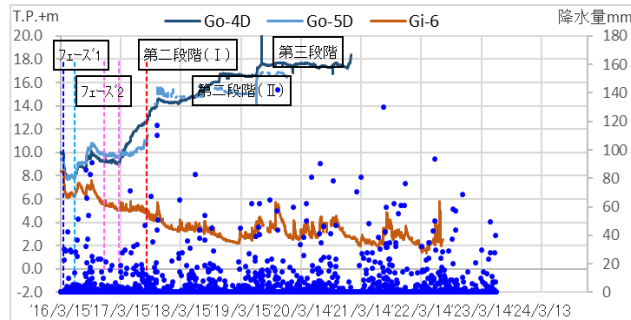
※Go-4Dは、2021/1/11より計器故障
