# 建屋周辺の地下水位、汚染水発生状況

東京電力ホールディングス株式会社

1. 建屋周辺の地下水位、サブドレン等のくみ上げ量について	P2～3
2. 汚染水発生量について	P4
参考1 地中温度分布および地下水位・水頭の状況について	P5～19

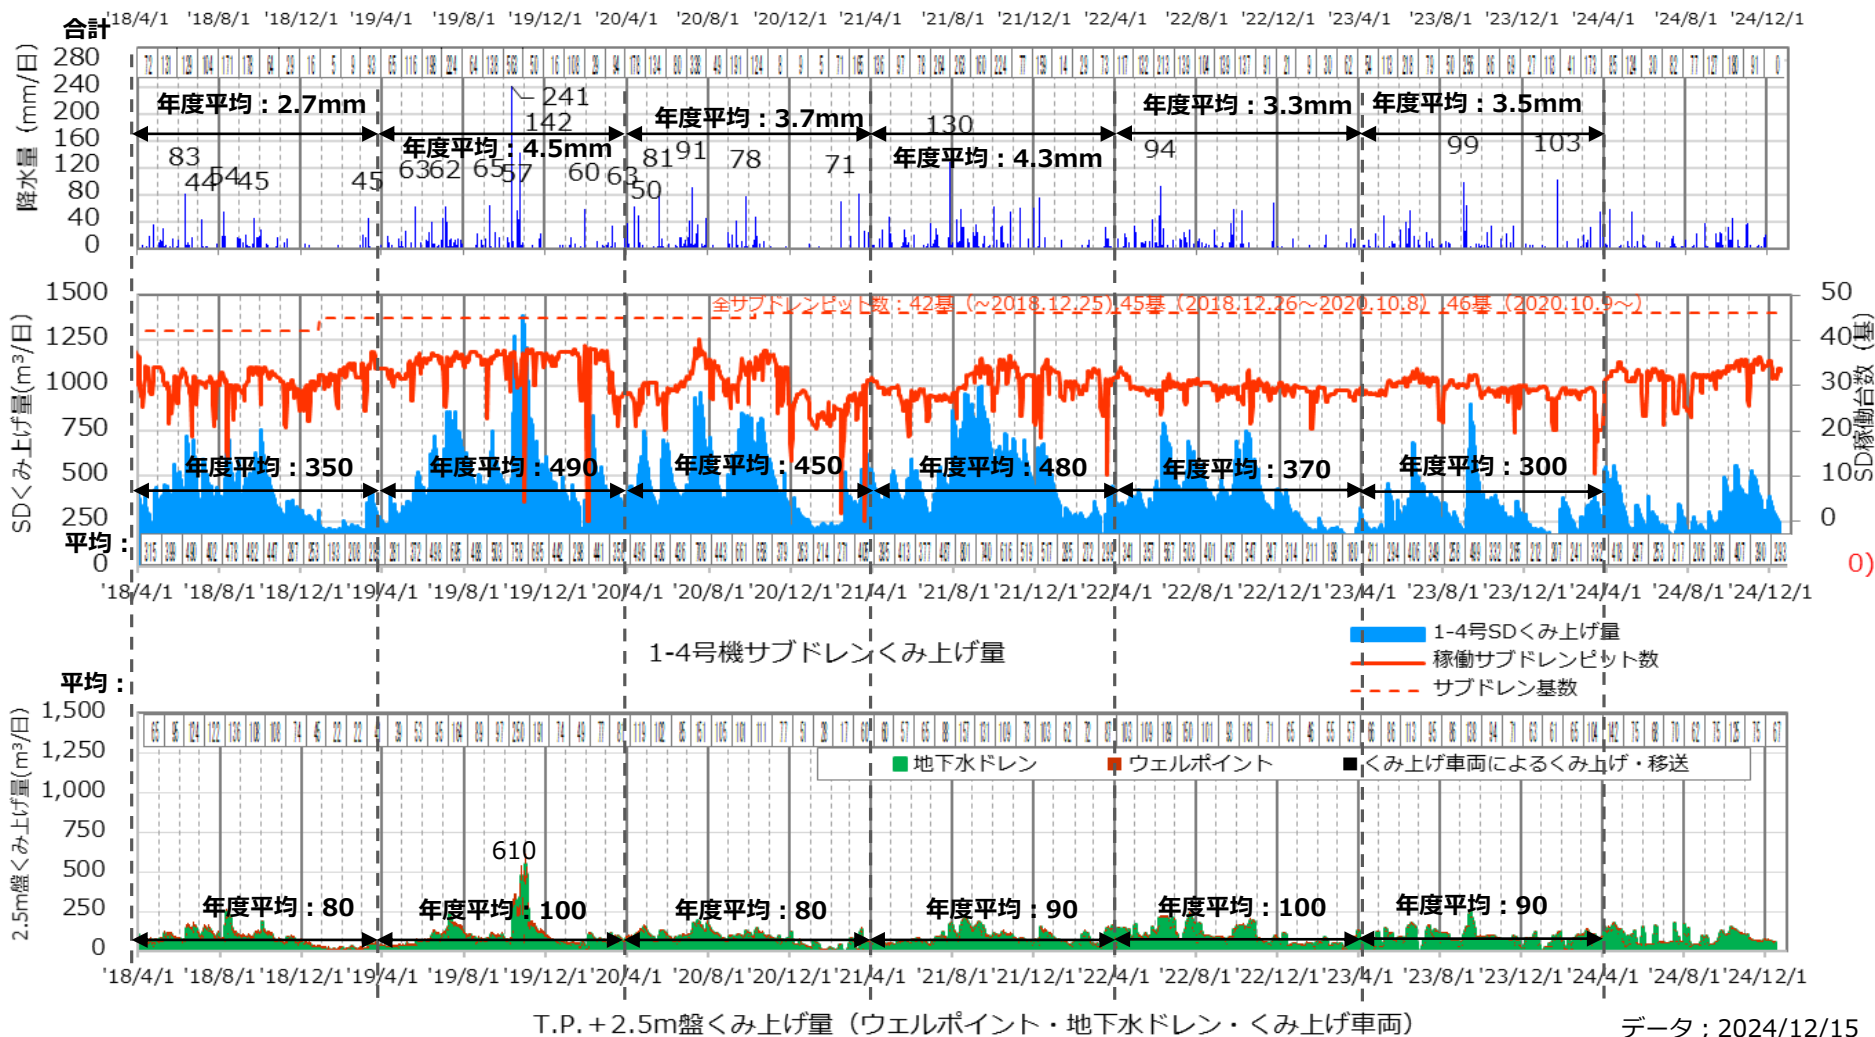
# 1-2. サブドレン・護岸エリアのくみ上げ量の推移

- 1-4号機サブドレンは、降水量に応じて、くみ上げ量が変動している状況である。
- T.P.+2.5m盤くみ上げ量は、T.P.+2.5m盤エリアのフェーシングが完了しており、安定的なくみ上げ量で推移している状況である。

※平均値は、降水量を除き10m³単位で四捨五入

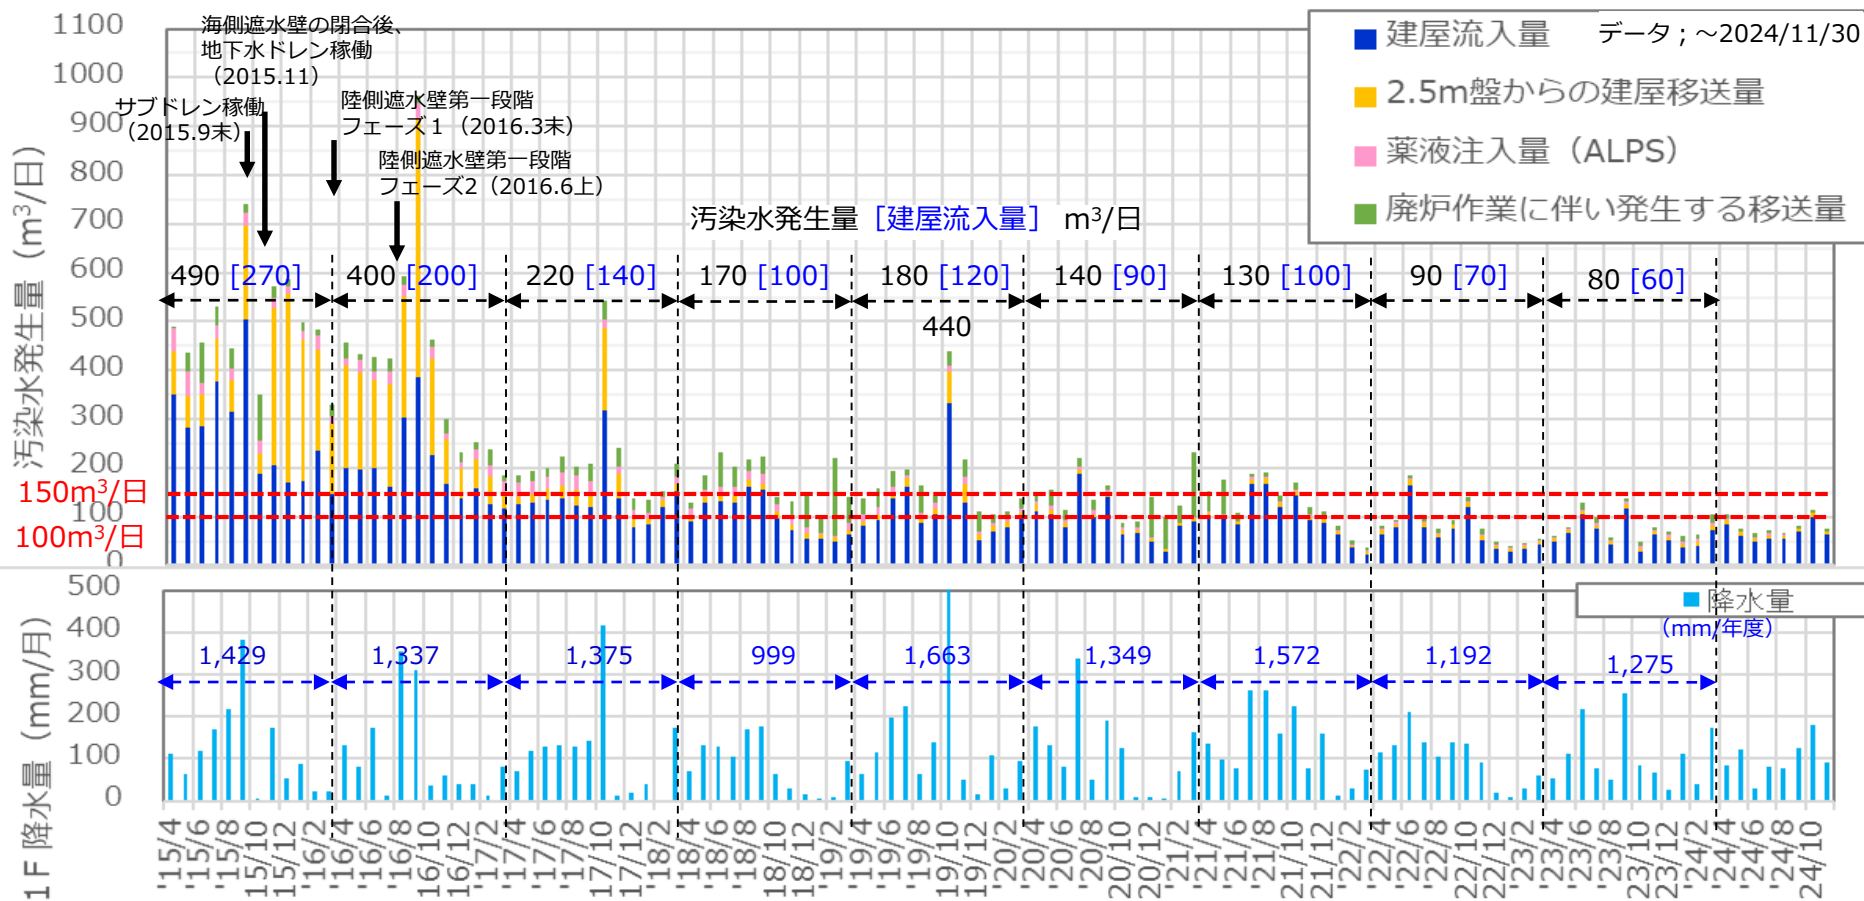
## 2. 汚染水発生量の推移

- 2023年度は、フェーシング等の対策の効果により、建屋流入量が2022年度と比較して抑制されており、汚染水発生量は約80m<sup>3</sup>/日と既往最小となった。降水量は1,275mm であり、平年雨量約1,470mmと比較すると約200mm少ない。平年雨量相当だったとしても、汚染水発生量は約90m<sup>3</sup>/日程度と評価される。
- 2024年度は、5月以降は大きな降雨もなく、地下水位の低下とともに建屋流入量が低減し、汚染水発生量は100m<sup>3</sup>/日を下回る状況が継続していたが、10月は纏まった降雨（180mm）もあり100m<sup>3</sup>/日以上となった。11月は降雨量の減少とともに、建屋流入量の低減に伴い汚染水発生量は100m<sup>3</sup>/日以下となっている。

注) 2017.1までの汚染水発生量(貯蔵量増加量)は、建屋滞留水増減量(集中ラド含む)と各タンク貯蔵増減量より算出しており、気温変動の影響が大きいため、2017.2以降は上表の凡例に示す発生量の内訳を積み上げて算出する方法に見直している。よって、2017.1までの発生量の内訳は参考値である。

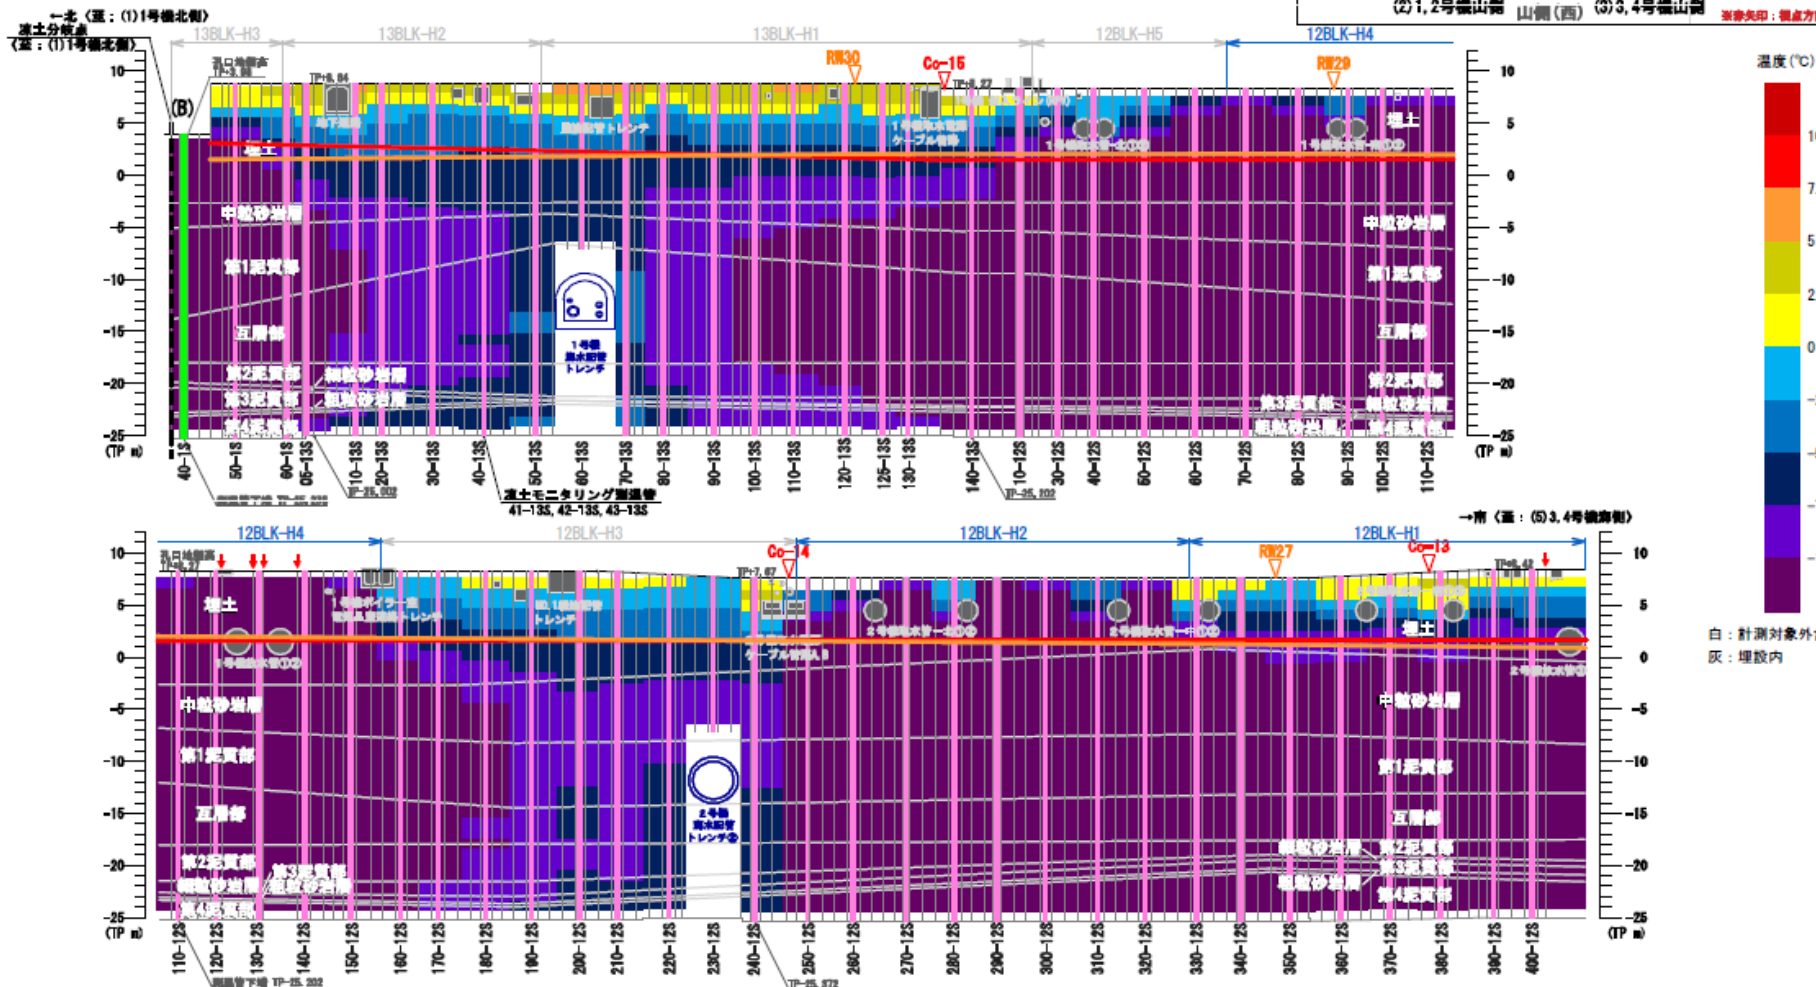
(6) 1,2号機海側 (西側：内側から望む)

■ 地中温度分布図

(温度は12/17 7:00時点のデータ)

※Co-13は計器故障のため、図中の水位表示はCo-14の値で代替して記載

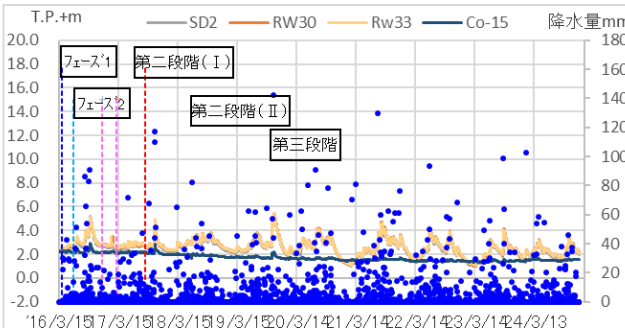
# 【参考1】 2-1 地下水位・水頭状況（中粒砂岩層 海側）

※RW31は、2022/2/2より計器故障

※Co-13は、2022/4/25～2023/6/26期間は、計器故障

データ；～2024/12/15

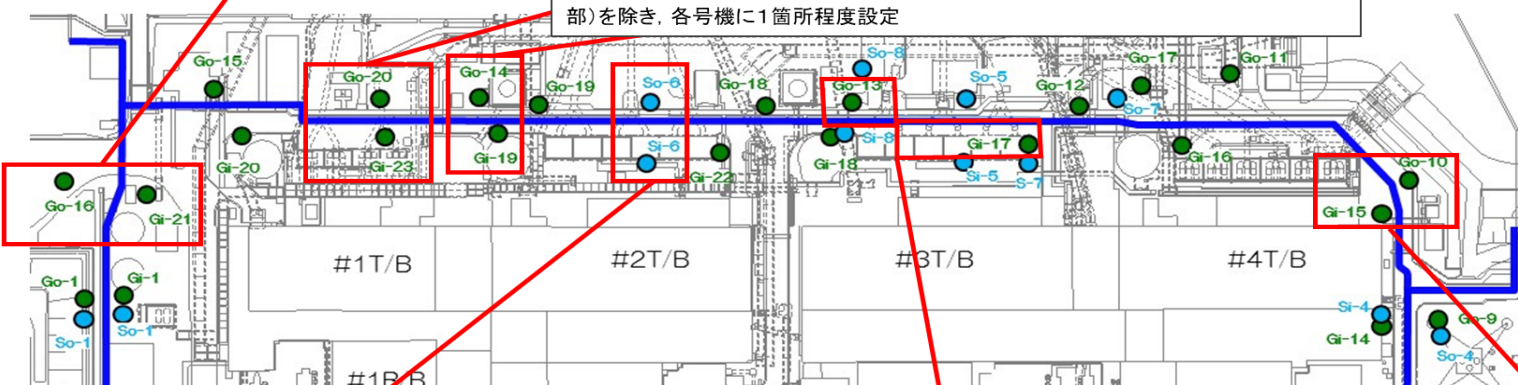
# 【参考1】 2-4 地下水位・水頭状況（互層、細粒・粗粒砂岩層水頭 海側） TEPCO

※Gi-15は、2022/2/20より計器故障

海側互層、細粒・粗粒砂岩のグルーピングは、非凍結箇所（各号機海水配管トレンチ下部）を除き、各号機に1箇所程度設定

※So-6は、2018/6/1より計器故障

※Gi-15は、2022/7/4より計器故障
