タービン建屋東側における 地下水及び海水中の放射性物質濃度の状況について

2024/12/26

東京電力ホールディングス株式会社

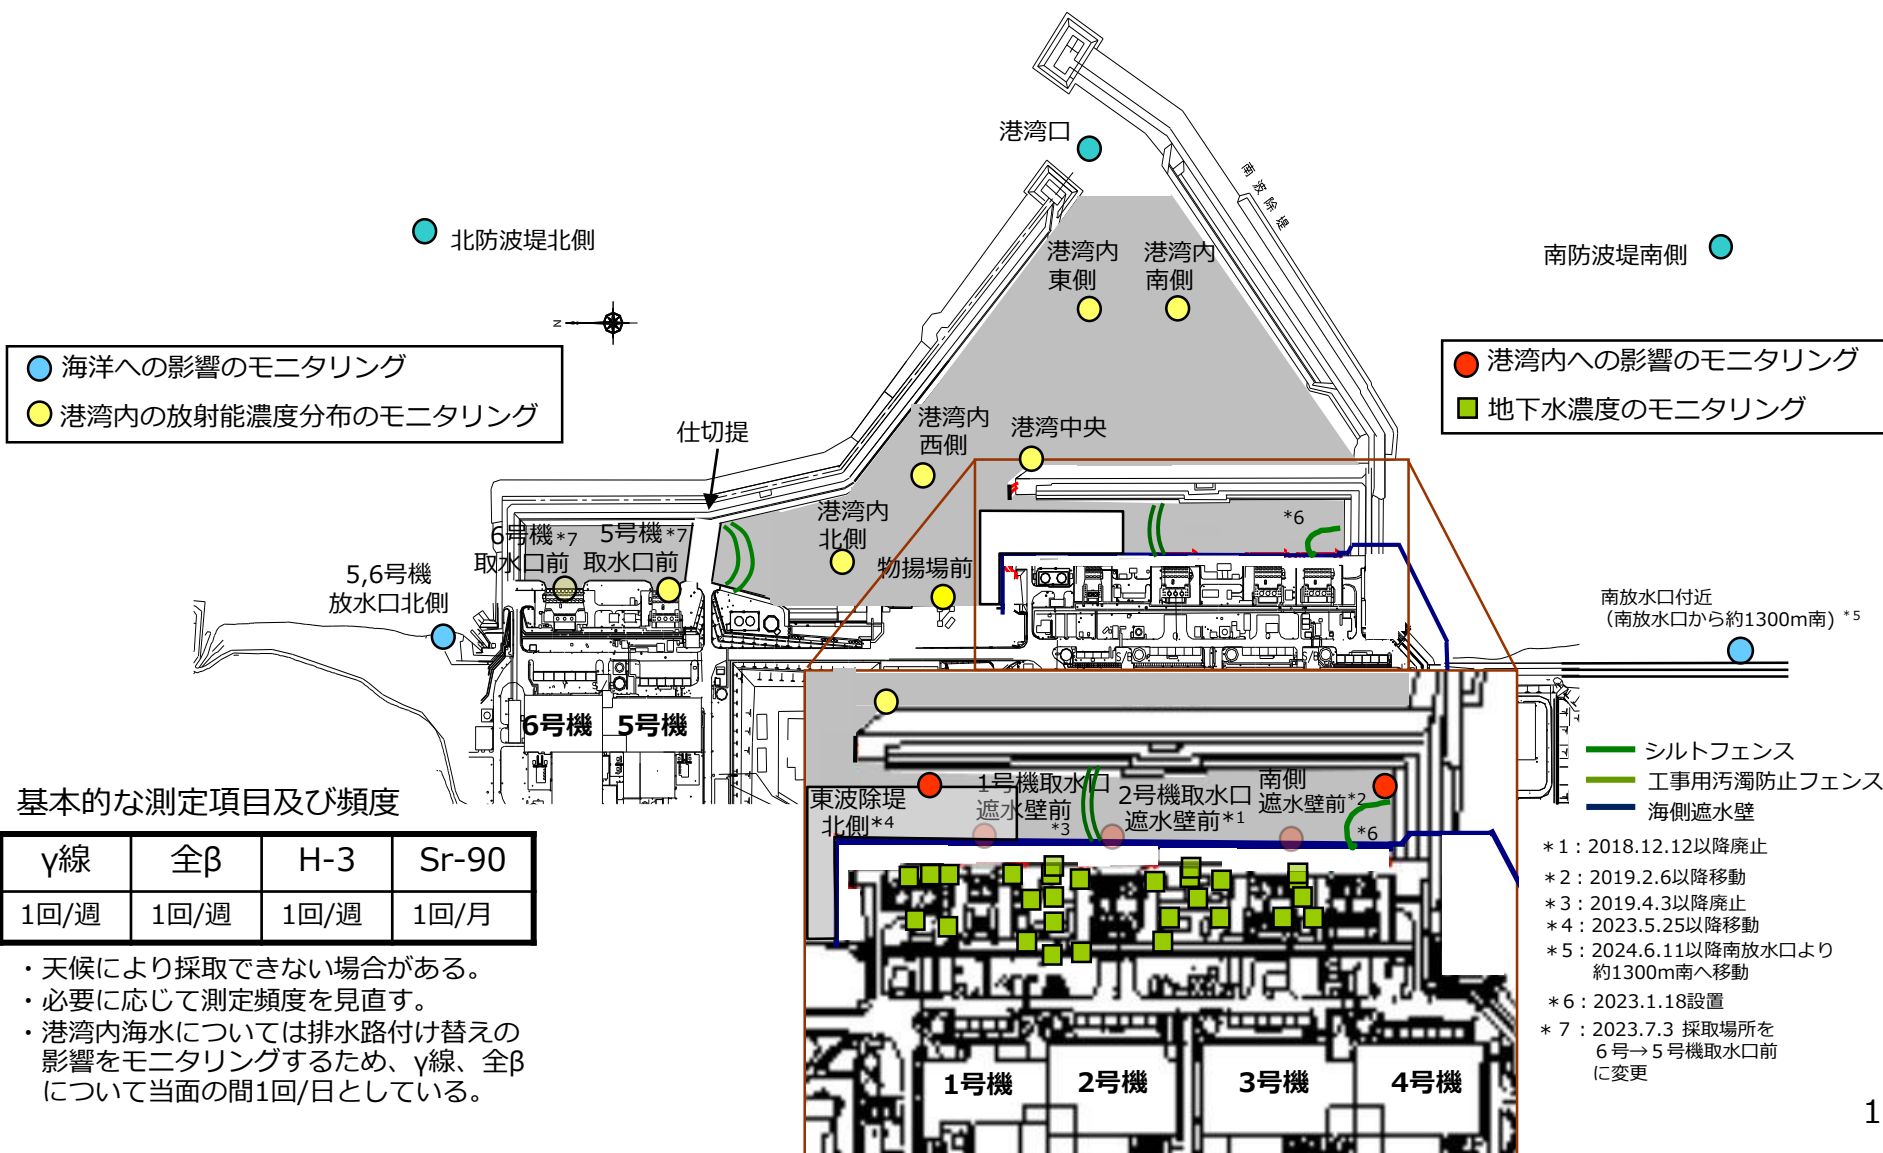
モニタリング計画（観測点の配置）

● 海洋への影響のモニタリング
● 港湾内の放射能濃度分布のモニタリング

● 港湾内への影響のモニタリング
■ 地下水濃度のモニタリング

基本的な測定項目及び頻度

γ線	全β	H-3	Sr-90
1回/週	1回/週	1回/週	1回/月

- ・天候により採取できない場合がある。
- ・必要に応じて測定頻度を見直す。
- ・港湾内海水については排水路付け替えの影響をモニタリングするため、γ線、全βについて当面の間1回/日としている。

- シルトフェンス
- 工事用汚濁防止フェンス
- 海側遮水壁
- * 1 : 2018.12.12以降廃止
- * 2 : 2019.2.6以降移動
- * 3 : 2019.4.3以降廃止
- * 4 : 2023.5.25以降移動
- * 5 : 2024.6.11以降南放水口より約1300m南へ移動
- * 6 : 2023.1.18設置
- * 7 : 2023.7.3 採取場所を6号→5号機取水口前に変更

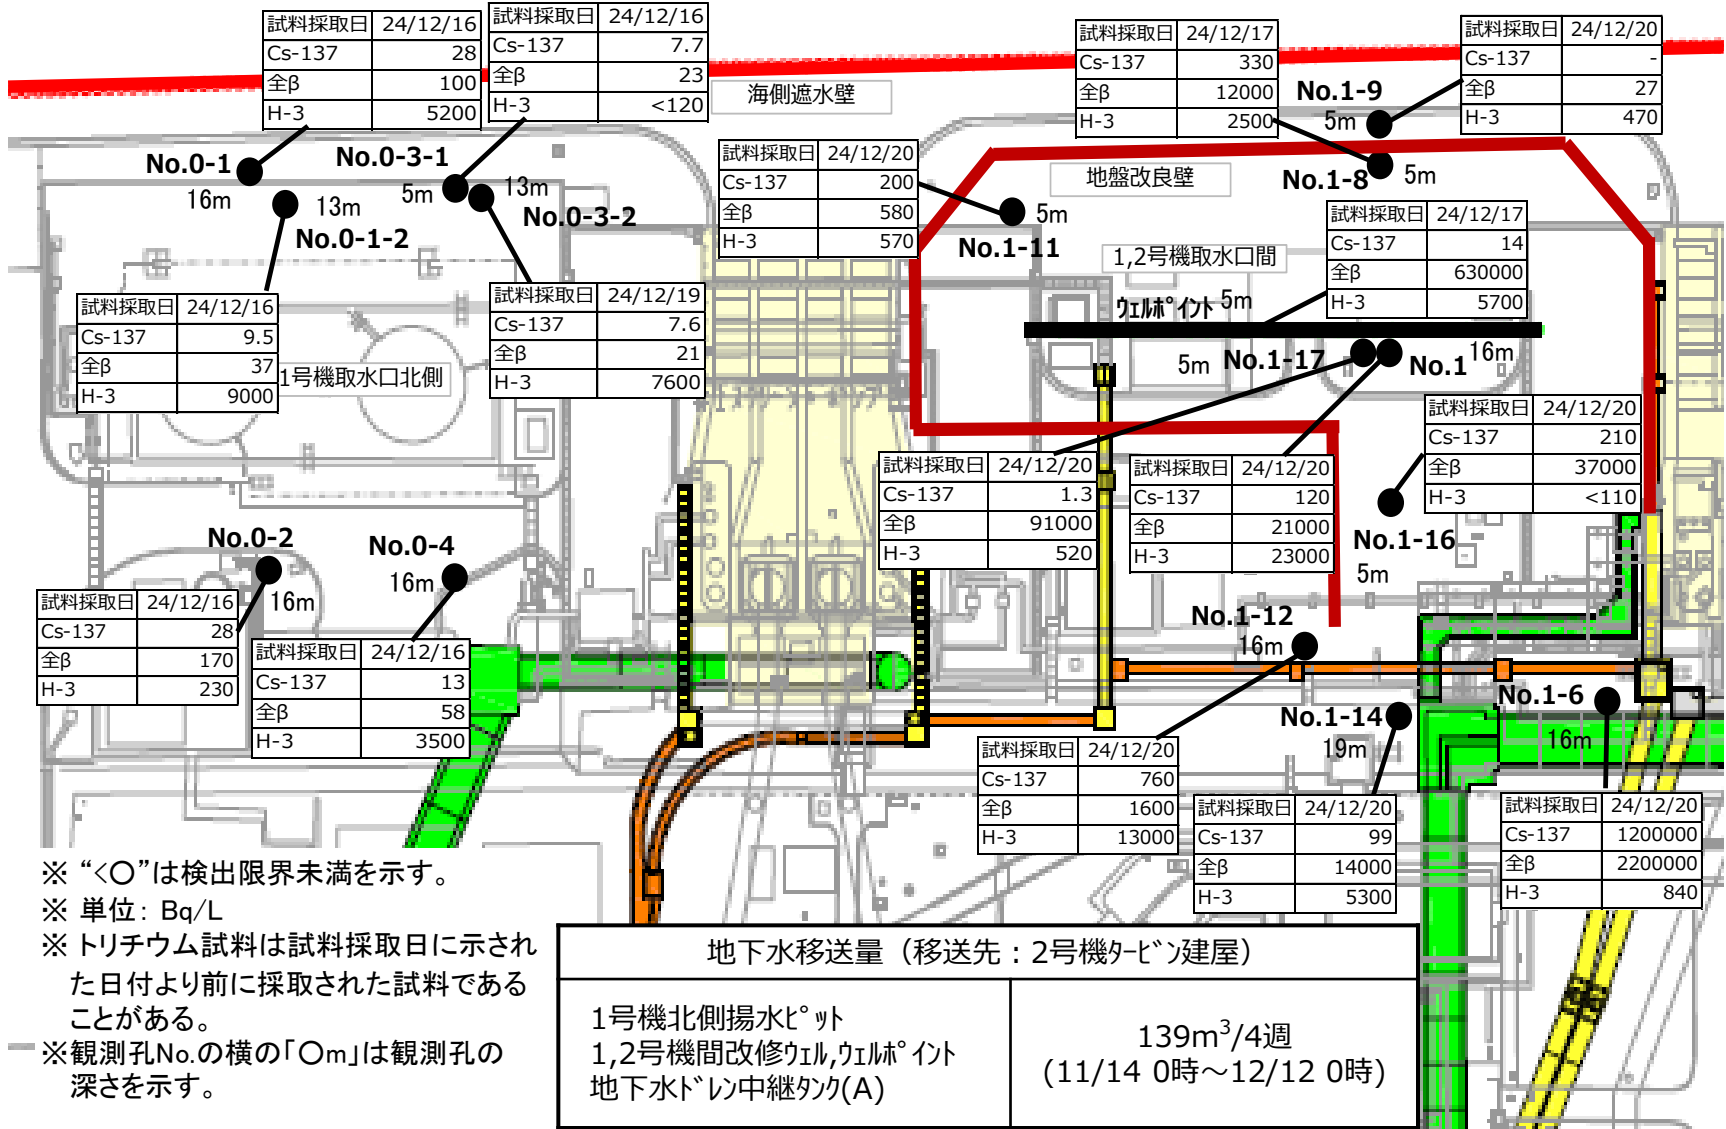
<1号機取水口北側、1,2号機取水口間>

No.0-3-2、No.1、No.1-6については、変動調査中。

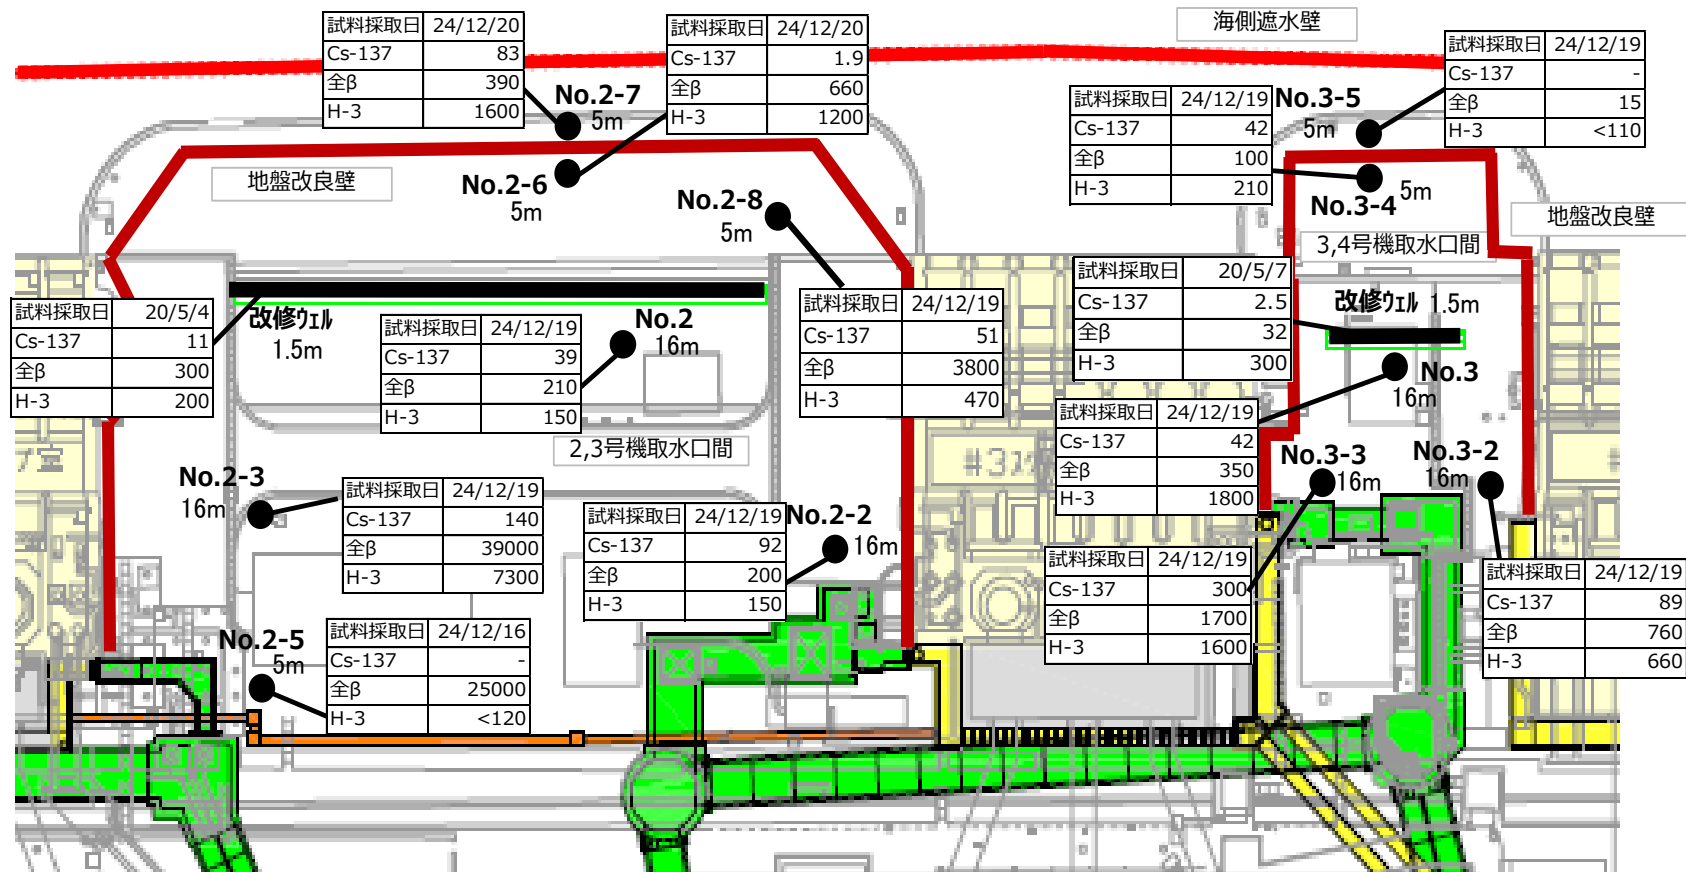
<2,3号機取水口間、3,4号機取水口間>

地下水移送量 (移送先: 2号機タービン)建屋)	
2,3号機間改修ウエル 地下水ドレン中継タウ(B)	0m ³ /4週 (11/14 0時~12/12 0時)
3,4号機間改修ウエル	0m ³ /4週 (11/14 0時~12/12 0時)

- ※ “<O”は検出限界未満を示す。
- ※ 単位: Bq/L
- ※ トリチウム試料は試料採取日に示された日付より前に採取された試料であることがある。
- ※ 観測孔No.の横の「Om」は観測孔の深さを示す。

No.2-5、2-6、No.3-3については、変動調査中。

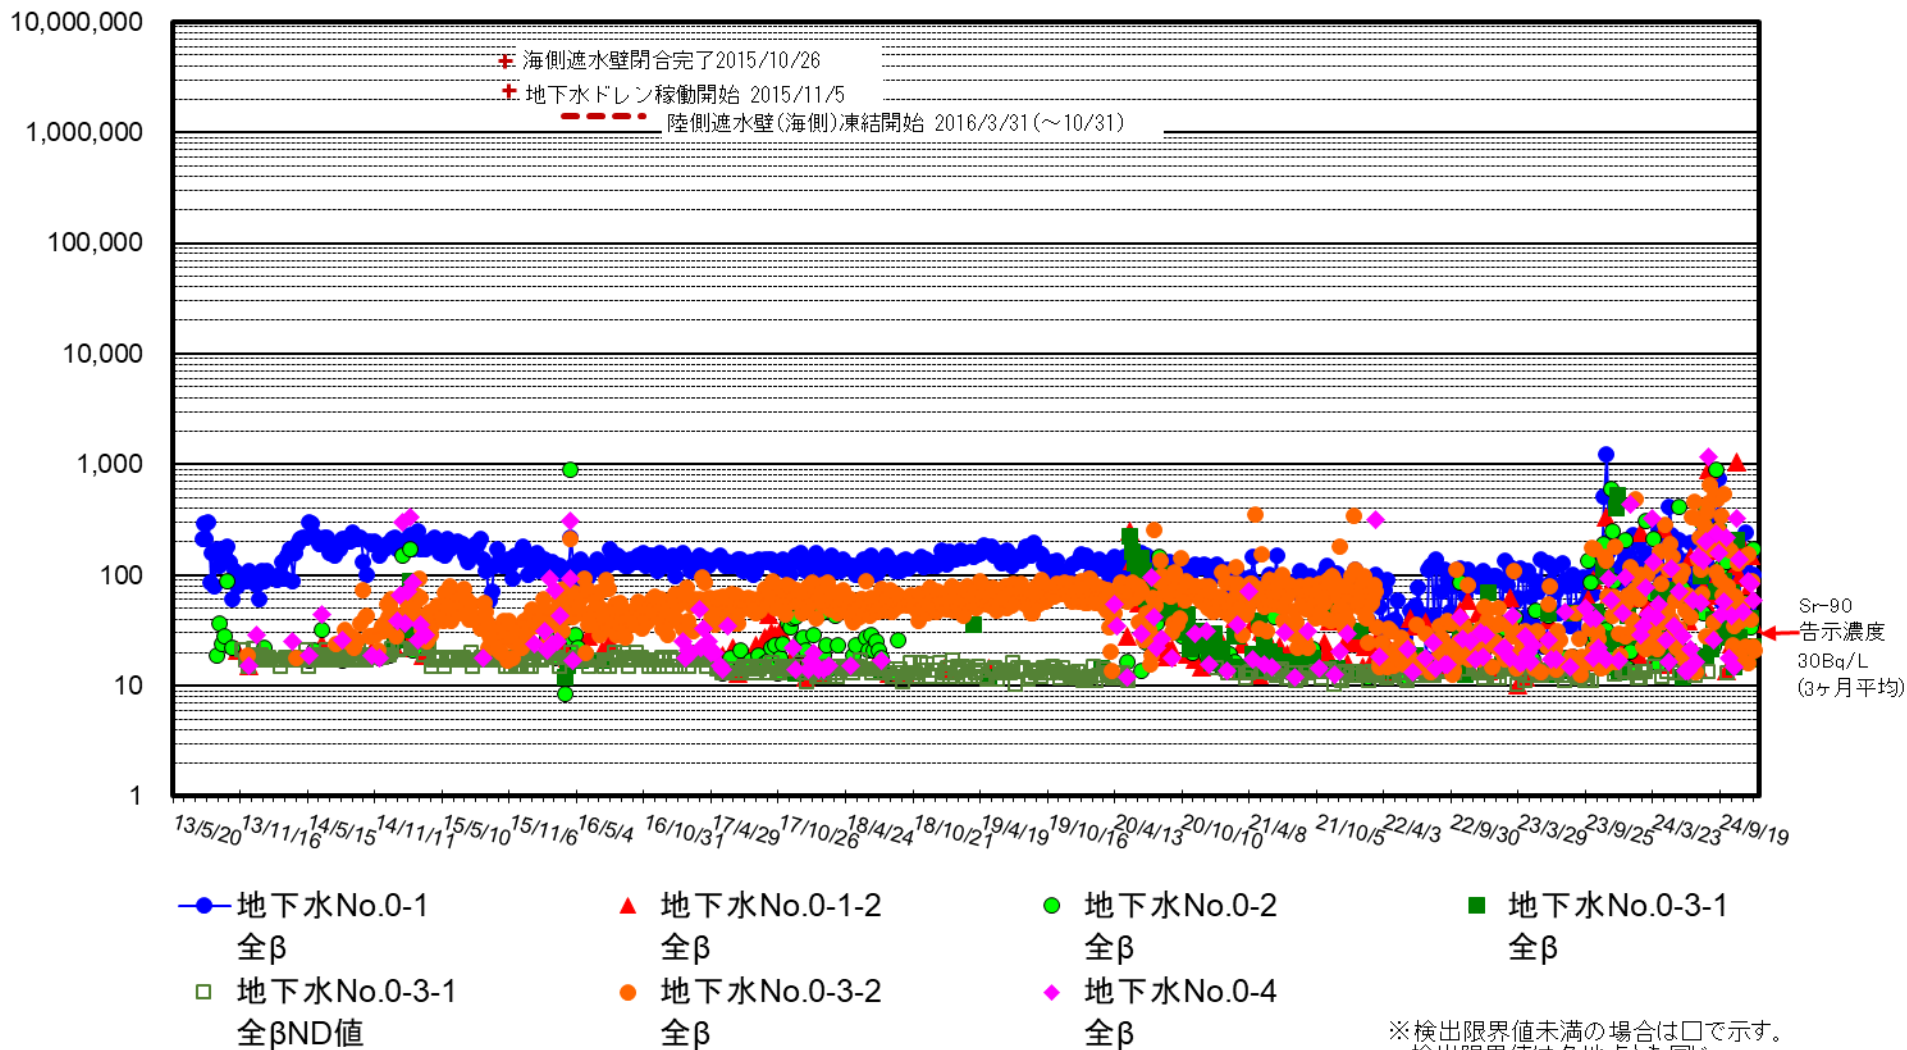
1号機取水口北側の地下水の濃度推移 (全β)

No.0-3-2について、変動調査を実施中。

- H-3濃度は、全観測孔で告示濃度60000Bq/Lを下回り、全体としては横ばい又は低下傾向の観測孔が多い。
- 全β濃度は、全体としては横ばい傾向にあったが、2020.4以降に一時的な上昇が見られ、現在においてもNo.0-1、No.0-1-2、No.0-2、No.0-3-1、No.0-3-2、No.0-4の観測孔で低い濃度で上下動が見られるため、引き続き傾向を注視していく。

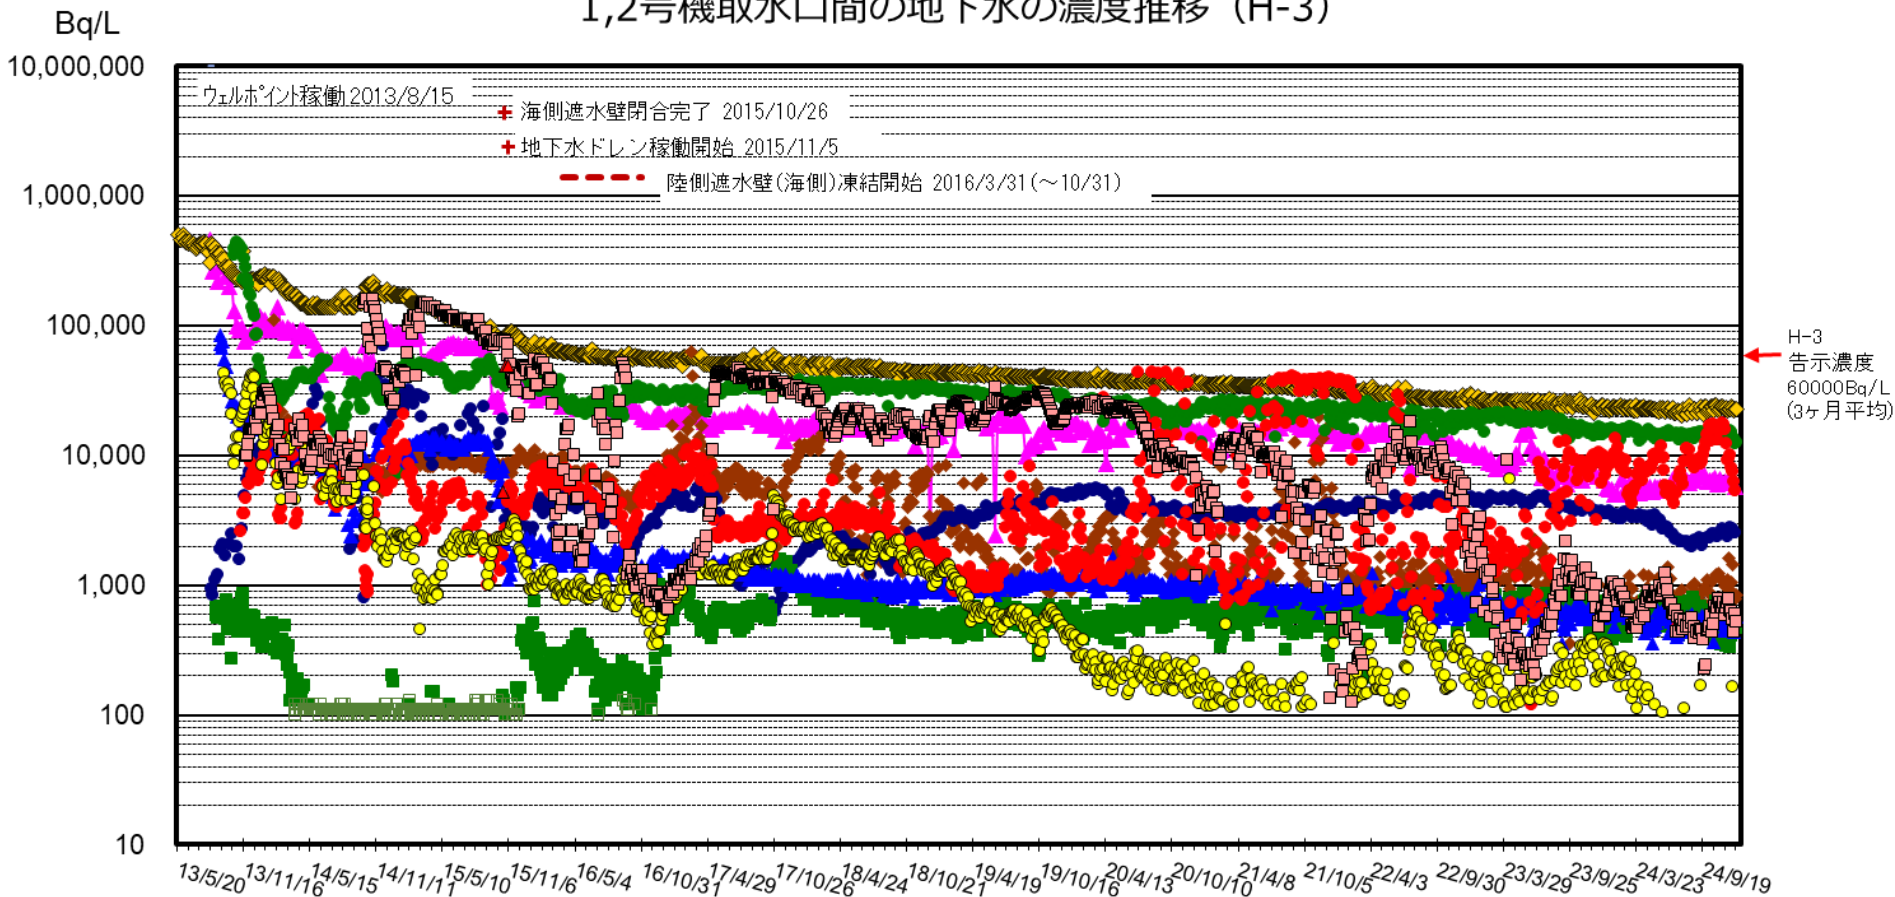
1,2号機取水口間の地下水の濃度推移 (H-3)

- ◆ 地下水No.1 H-3
- ◆ 地下水No.1-6 H-3
- 地下水No.1-8 H-3
- 地下水No.1-9 H-3
- 地下水No.1-9 H-3ND値
- ▲ 地下水No.1-11 H-3
- 地下水No.1-12 H-3
- 地下水No.1-14 H-3
- 地下水No.1-16 H-3
- 地下水No.1-17 H-3
- ▲ 1,2uウエルポイント H-3
- ▲ 1,2u改修ウエル H-3

※検出限界値未満の場合は□で示す。検出限界値は各地点とも同じ。

- H-3濃度は、全観測孔で告示濃度60000Bq/Lを下回り、No.1-14、No.1-17など上下動が見られる観測孔もあるが、全体的に横ばい又は低下傾向の観測孔が多い。
- 全β濃度は、全体としては横ばい傾向にあるが、No.1-6については上昇傾向が見られ、No.1-8、No.1-9、No.1-11、No.1-12、No.1-14、の観測孔で低い濃度で上下動が見られることから、引き続き傾向を注視していく。

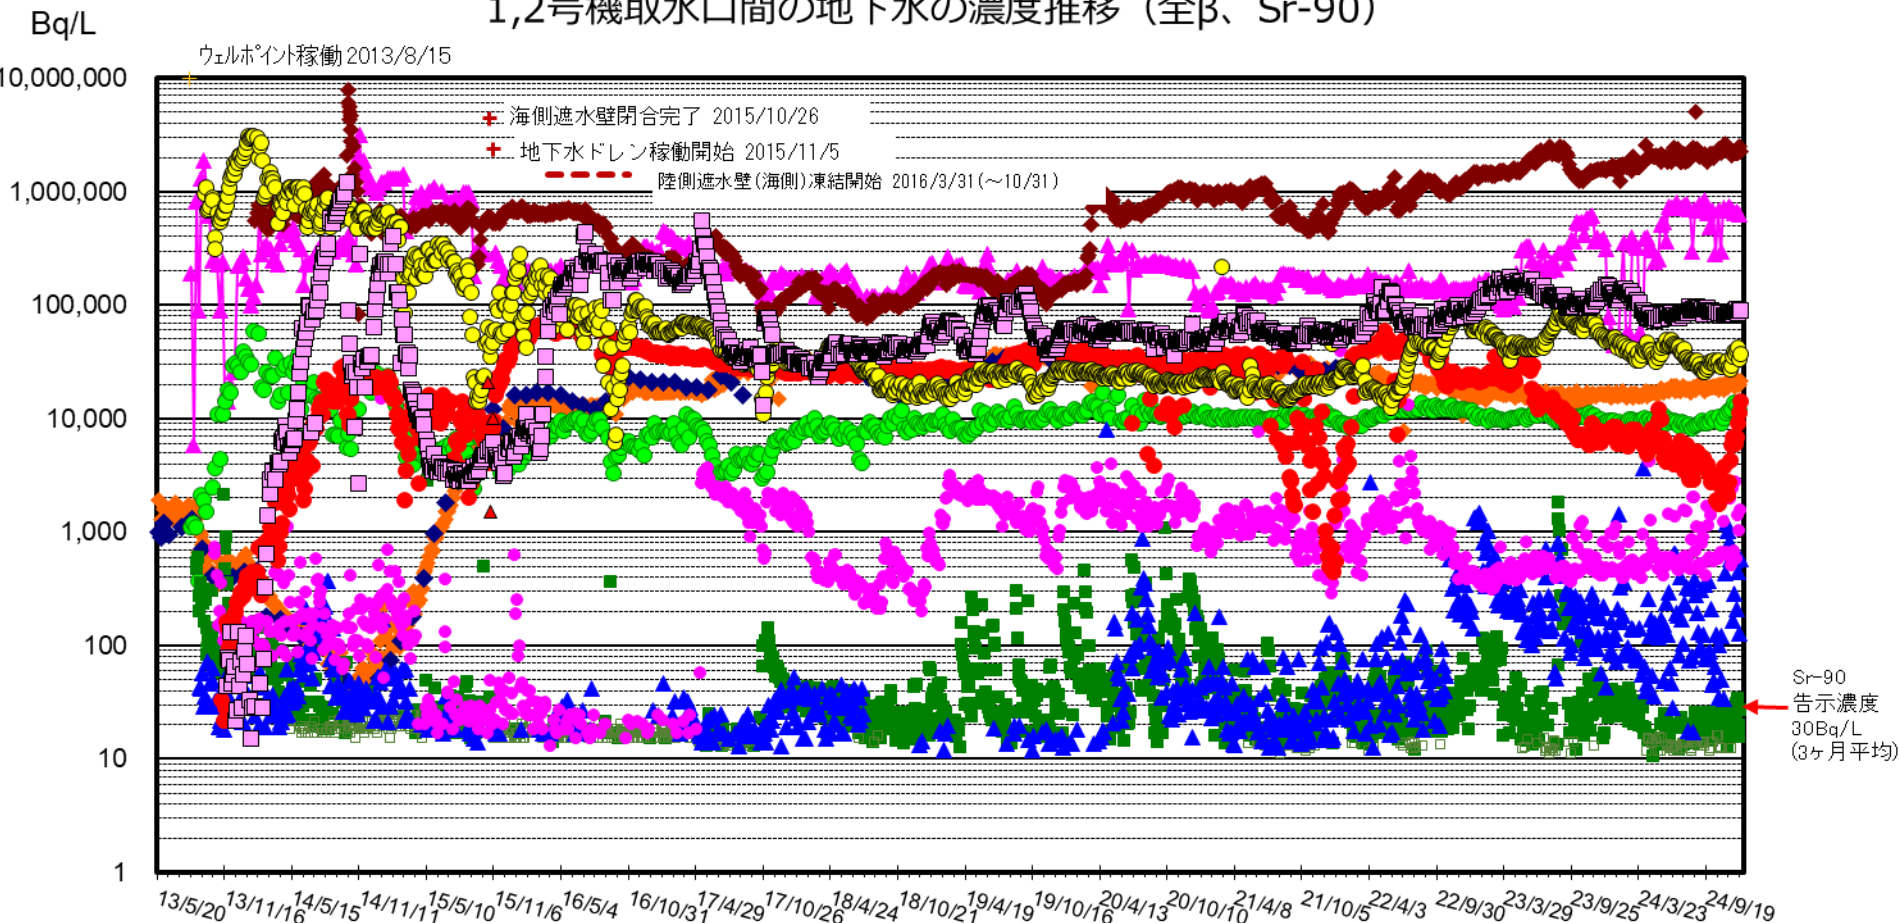
1,2号機取水口間の地下水の濃度推移 (全β、Sr-90)

- ◆ 地下水No.1 全β
- ◆ 地下水No.1 Sr-90
- ◆ 地下水No.1-6 全β
- 地下水No.1-8 全β
- 地下水No.1-9 全β
- 地下水No.1-9 全βND値
- ▲ 地下水No.1-11 全β
- 地下水No.1-12 全β
- 地下水No.1-14 全β
- 地下水No.1-16 全β
- 地下水No.1-17 全β
- ▲ 1,2uウエルポイント 全β
- ▲ 1,2u改修ウエル 全β

※検出限界値未満の場合は□で示す。検出限界値は各地点とも同じ。

No.1、No.1-6について、変動調査を実施中。

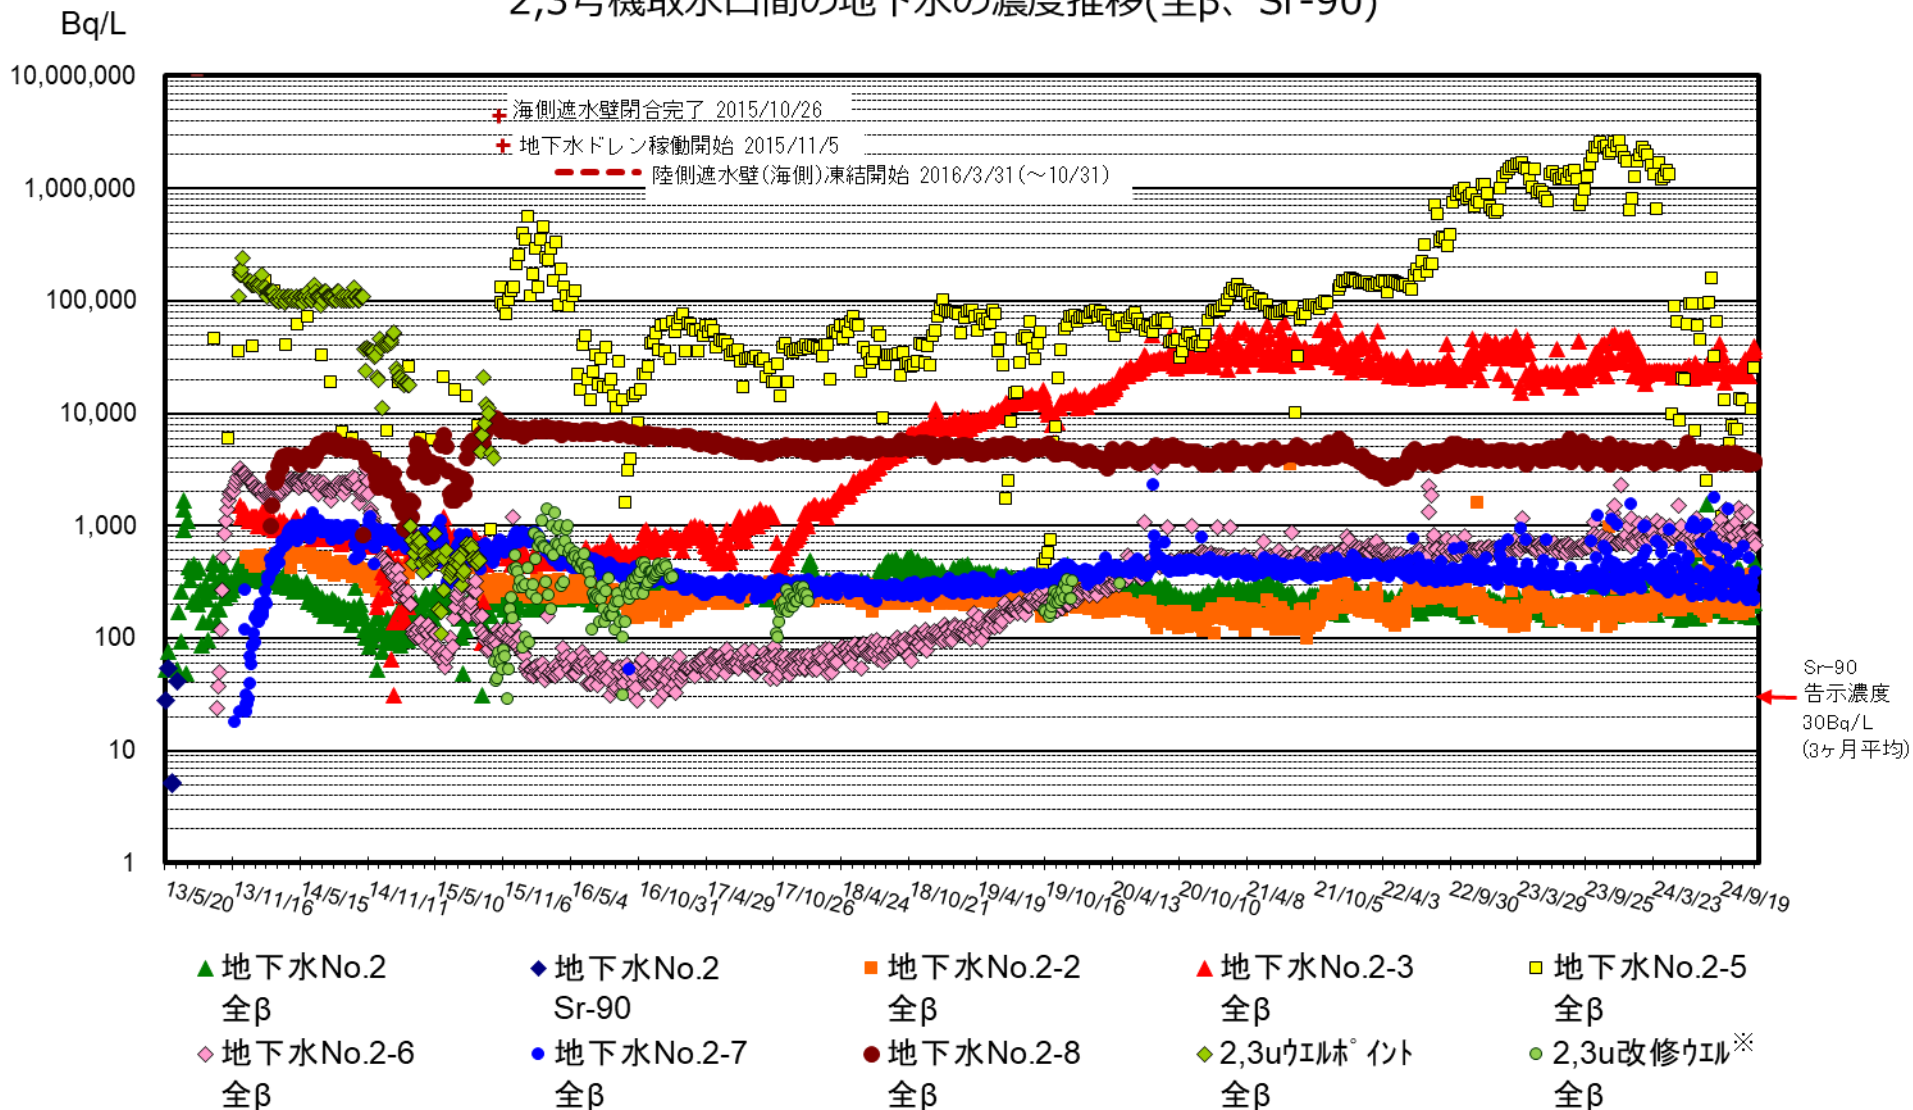
2,3号機取水口間の地下水の濃度推移(全β、Sr-90)

No.2-5、No.2-6について、変動調査を実施中。

※: 2017/2/2~10/26、2018/2/1~2019/10/10、2020/1/2~2020/4/27揚水停止のため採取していない。
2020/5/7~揚水実績がないため採取中止。

- H-3濃度は、全観測孔で告示濃度60000Bq/Lを下回り、全体的に横ばい又は低下傾向の観測孔が多い。
- 全β濃度は、全体としては横ばい傾向にあるが、No.2-5において低下が見られたため、引き続き傾向を注視していく。

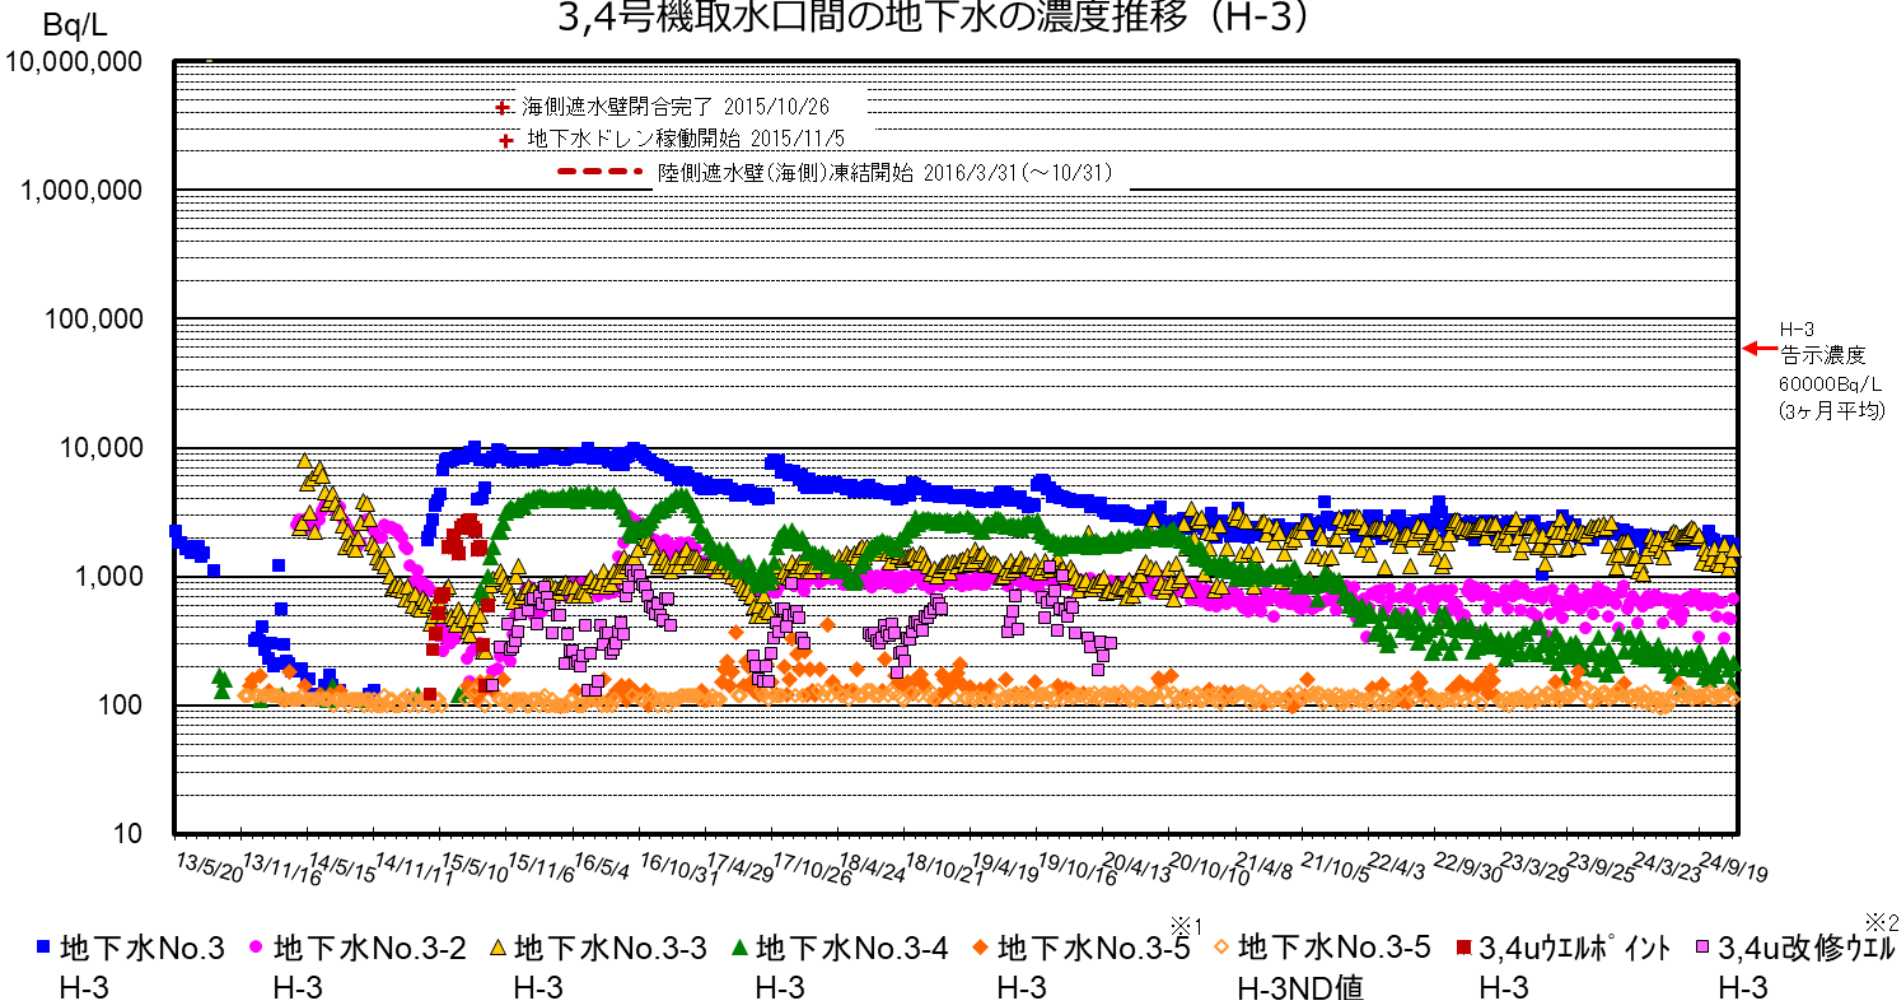
3,4号機取水口間の地下水の濃度推移 (H-3)

※ 検出限界値未満の場合は◇で示す。検出限界値は各地点とも同じ。
 ※1: 2015/5/20~7/8 水位低下のため採取できず。
 ※2: 2015/10/15, 29, 11/5 水位低下のため採取できず。2018/2/1~2018/7/12, 2019/2/7~2019/7/25, 2019/9/5~2019/10/24, 2020/2/6~2/27, 3/19~3/26 揚水停止のため採取していない。2020/5/14~揚水実績がないため採取中止。

- H-3濃度は、全観測孔で告示濃度60000Bq/Lを下回り、全体的に横ばい又は低下傾向にある。
- 全β濃度は、全体としては横ばいであるが、No.3-4、No.3-5 の観測孔で低い濃度で上下動がみられるため、引き続き傾向を注視していく。

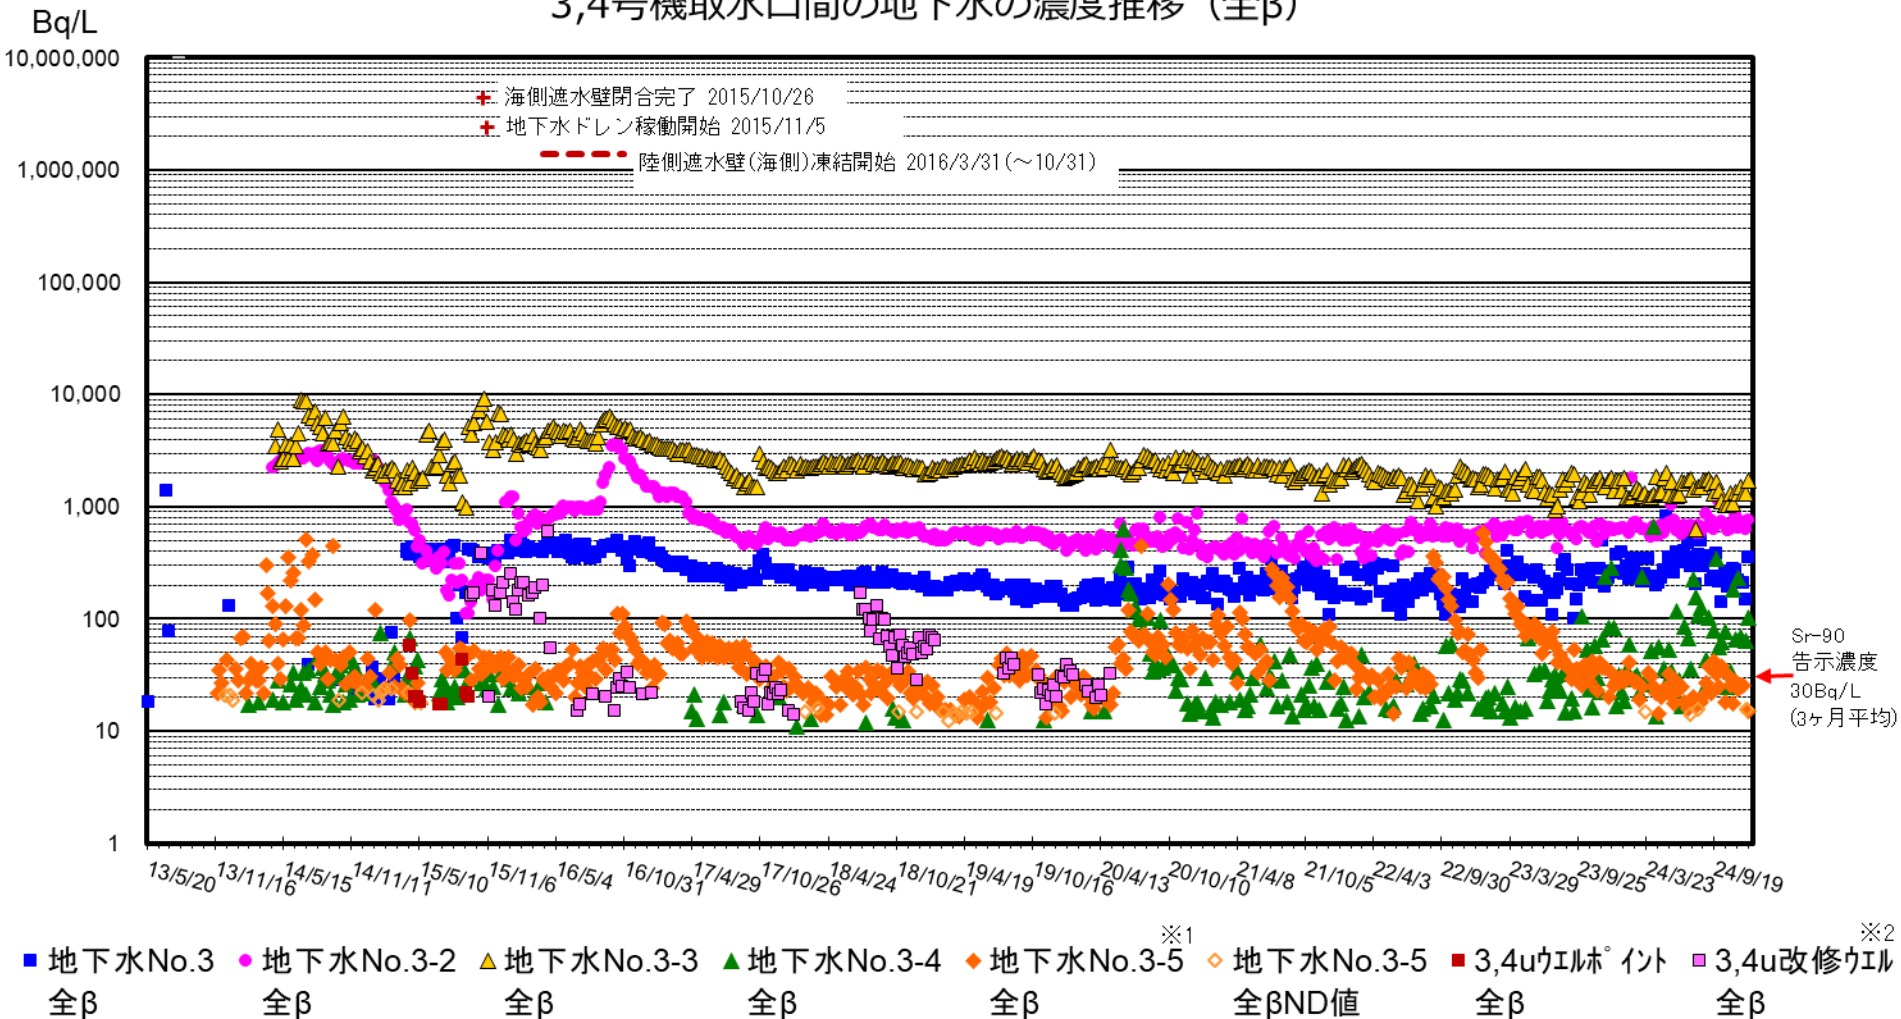
3,4号機取水口間の地下水の濃度推移 (全β)

※検出限界値未満の場合は◇で示す。検出限界値は各地点とも同じ。

※1: 2015/5/20~7/8 水位低下のため採取できず。

※2: 2015/10/15, 29, 11/5 水位低下のため採取できず。2018/2/1~2018/7/12, 2019/2/7~2019/7/25, 2019/9/5~10/24, 2020/2/6~2/27, 3/19~3/26 揚水停止のため採取していない。2020/5/14~揚水実績がないため採取中止。

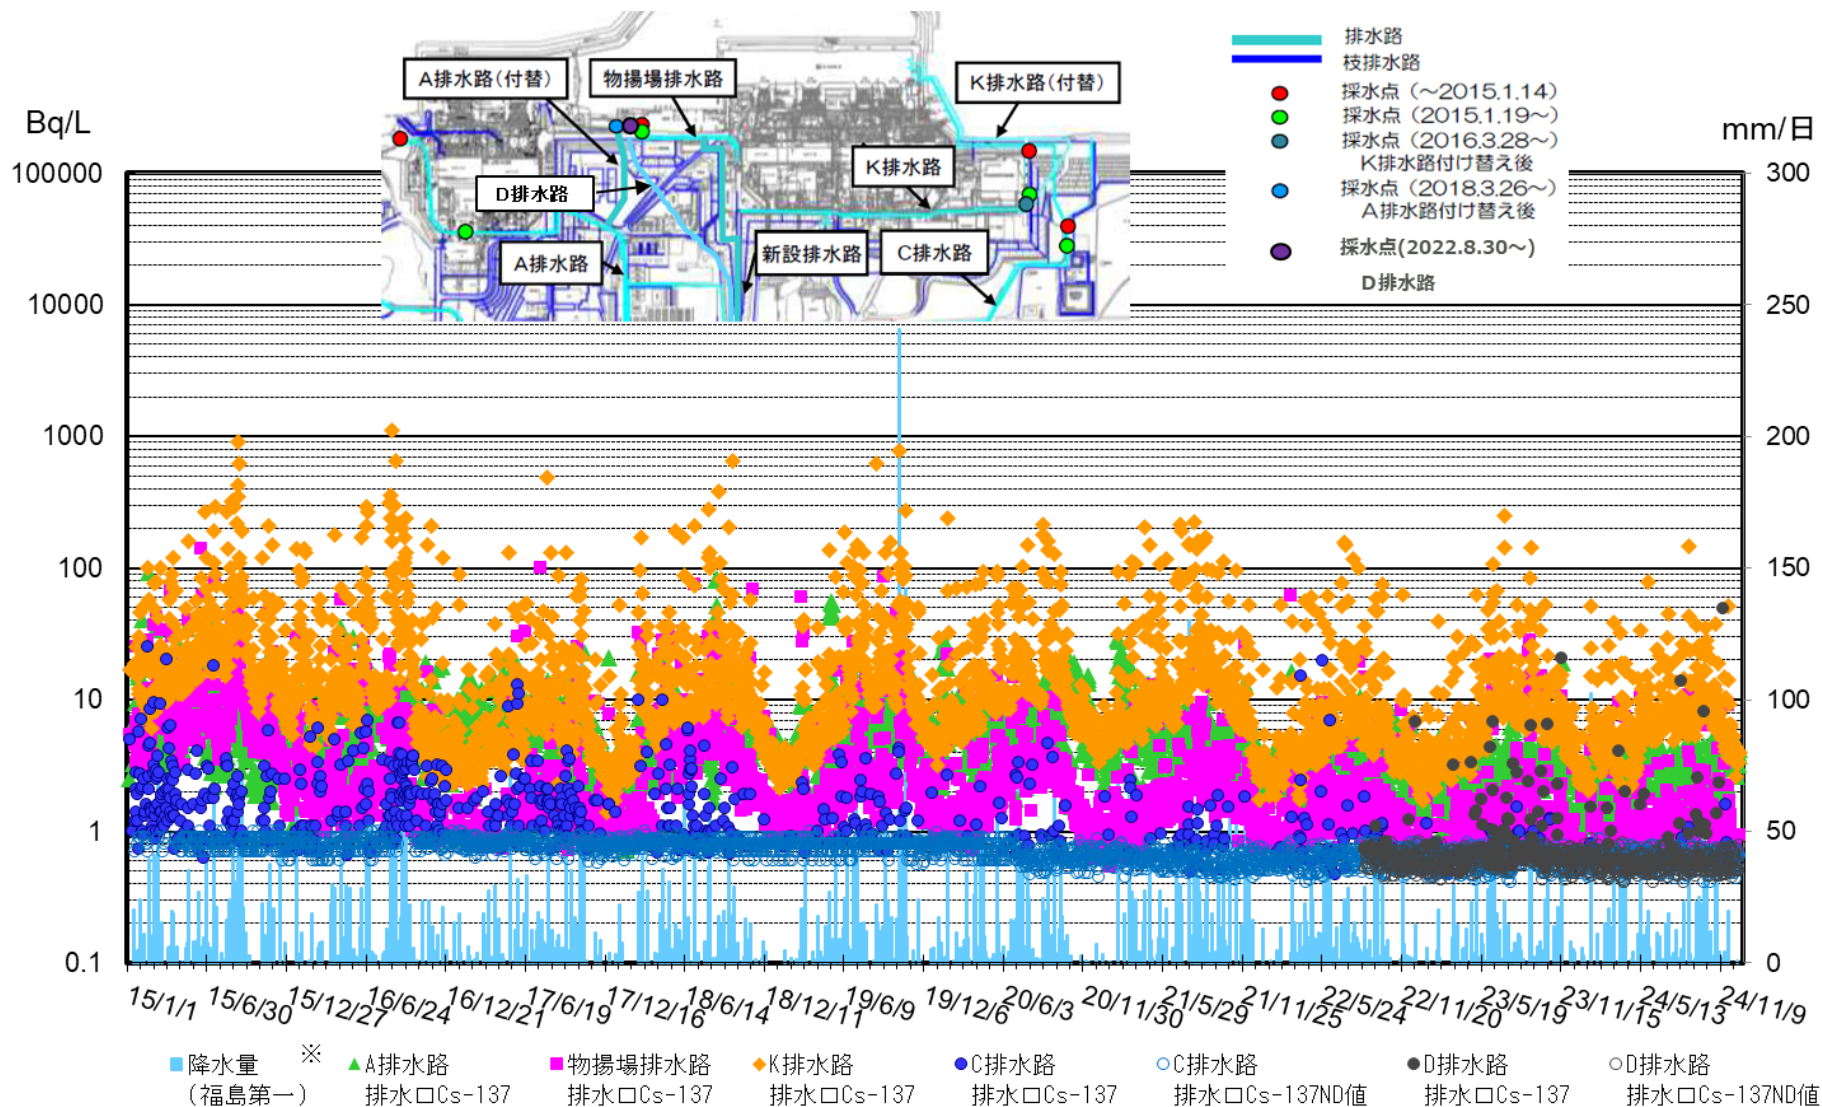
排水路の排水の濃度推移 (Cs-137)

※:2017/5/13〜5/15 欠測につき浪江アマダスのデータを使用。

注:検出限界値未満の場合は○で示す。検出限界値は各地点とも同等。

- 道路・排水路の土砂回収を実施中。
- 全体的に横ばい傾向にある。
- Cs-137濃度、全β濃度は降雨時に上昇する傾向にある。

- 道路・排水路の土砂回収を実施中、排水路及び枝管に浄化材を設置中。
- Cs-137濃度、全β濃度は横ばい傾向にあるが、降雨時に上昇する傾向にある。
- H-3濃度は低下傾向にあったが、2017.9以降横ばい傾向となり、2023.5以降ゆるやかに下降傾向にある。

- 敷地西側の線量が低いエリアの排水を2022/8/30より通水開始。
- 低い濃度で横ばい傾向にある。
- 2022/11/29より連続モニタを設置し、1/2号機開閉所周辺の排水を通水開始。
- Cs-137濃度、全β濃度は降雨時に上昇する傾向にある。

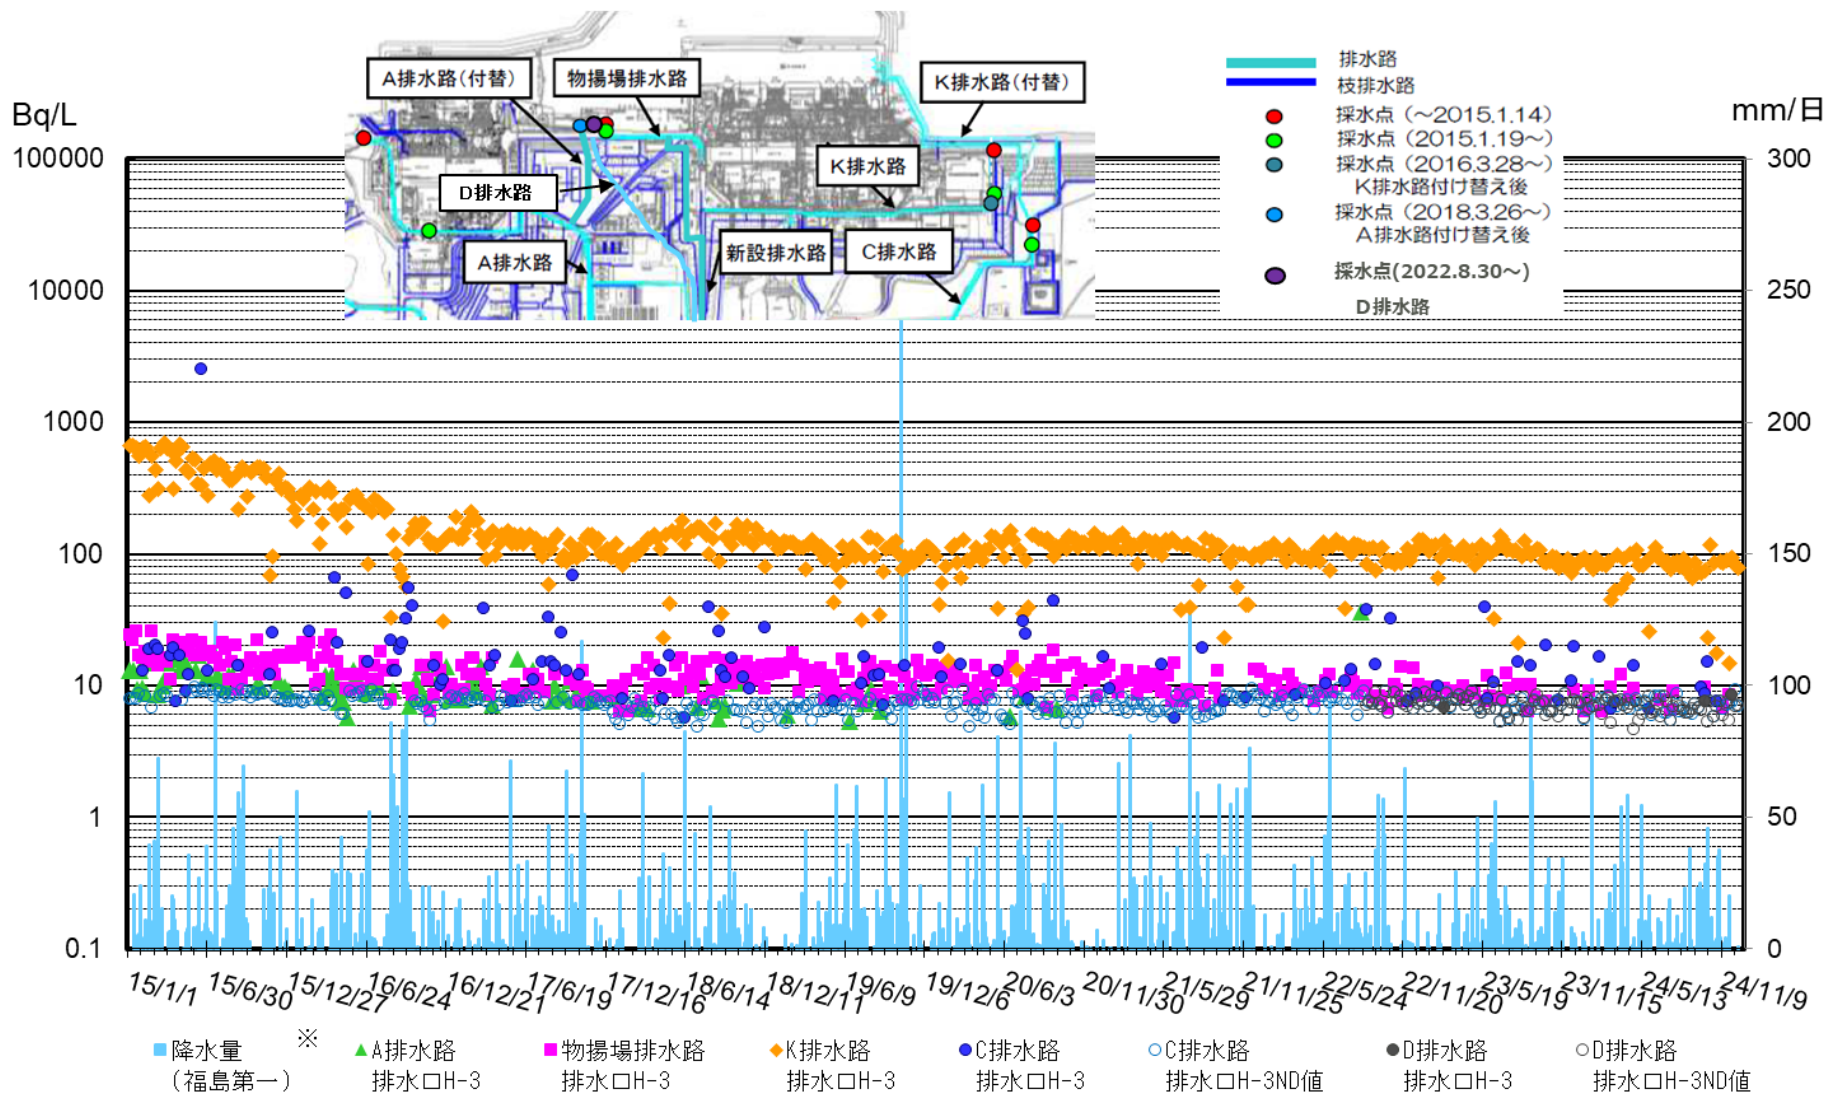
排水路の排水の濃度推移 (H-3)

※:2017/5/13~5/15 欠測につき浪江アマスのデータを使用。

注:検出限界値未満の場合は○で示す。検出限界値は各地点とも同じ。
