タービン建屋東側における 地下水及び海水中の放射性物質濃度の状況について

2024/12/26

東京電力ホールディングス株式会社

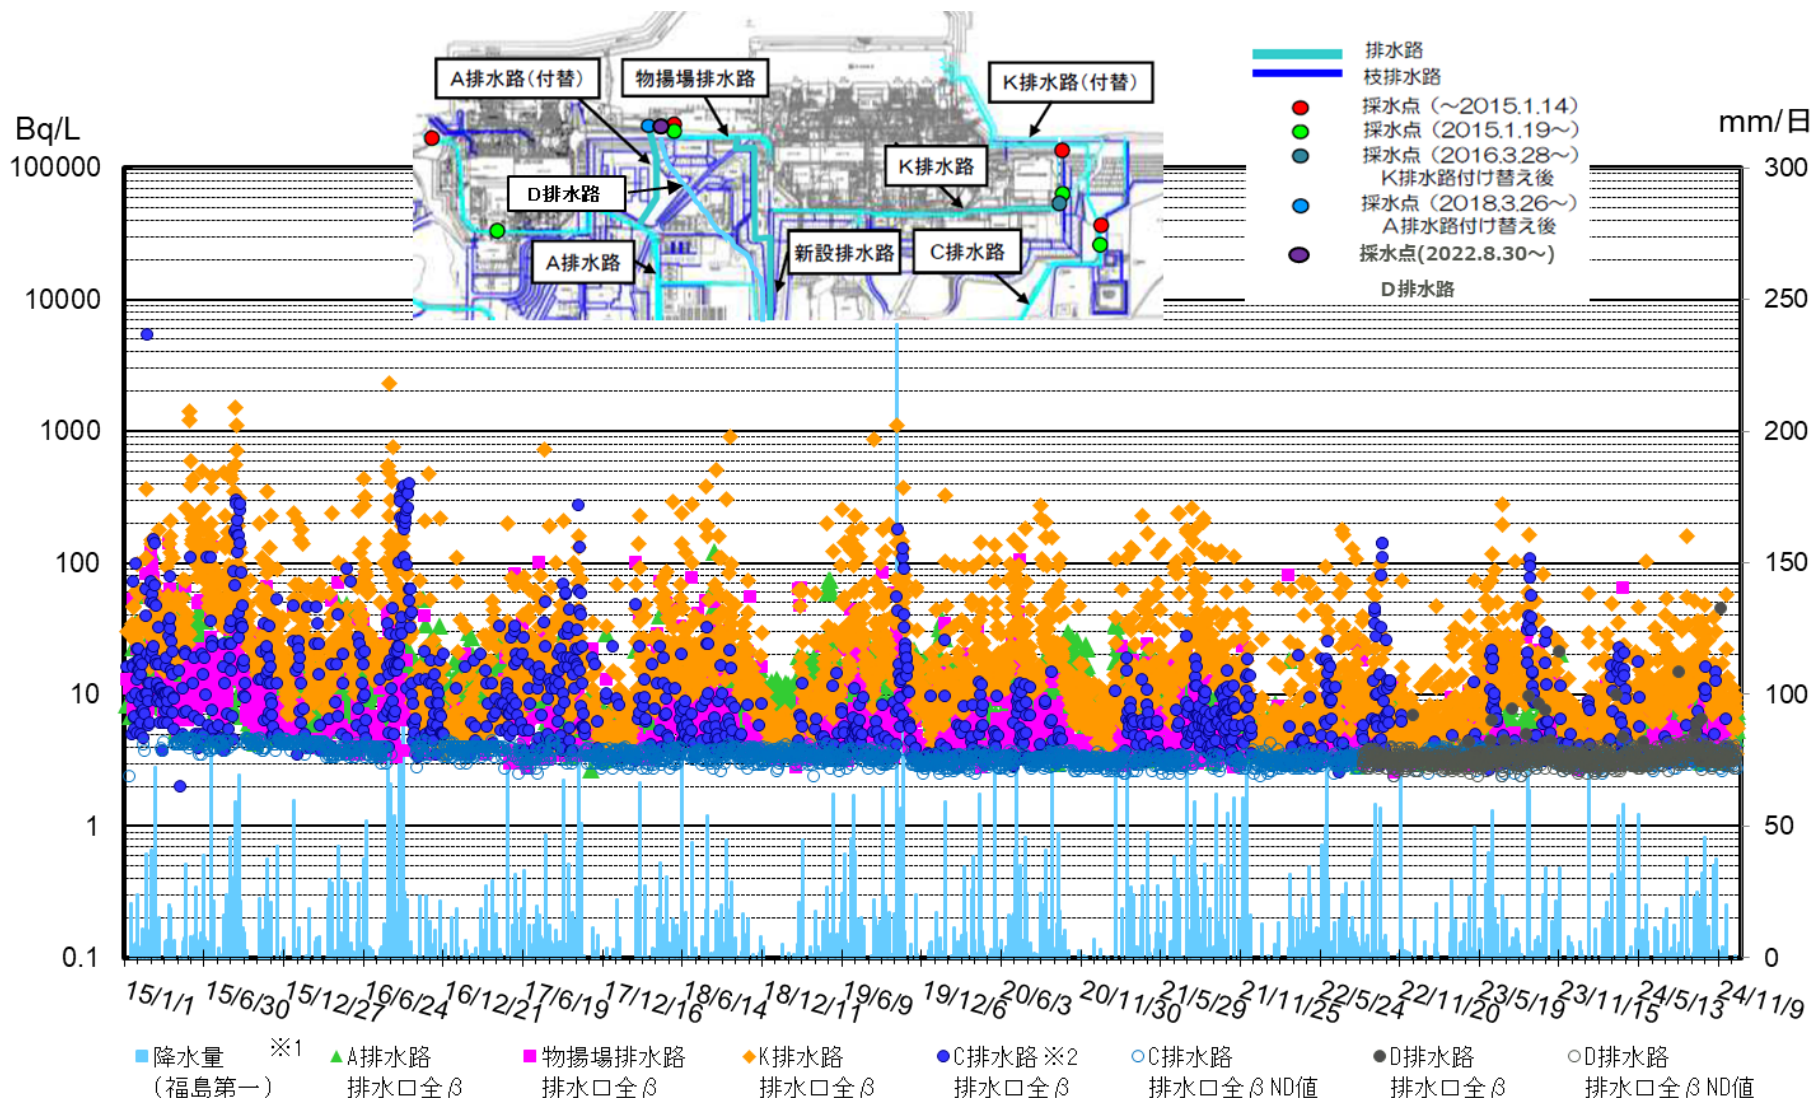
排水路の排水の濃度推移 (全β)

※1: 2017/5/13~5/15 欠測につき
浪江アマダスのデータを使用。

注: 検出限界値未満の場合は○で示す。検出限界値は
各地点とも同じ。

※2: C排水路について2016/9/14~10/11は採水点の溜水を採水することにより
高めの数値となることがあった。(新設排水路への切替の影響)

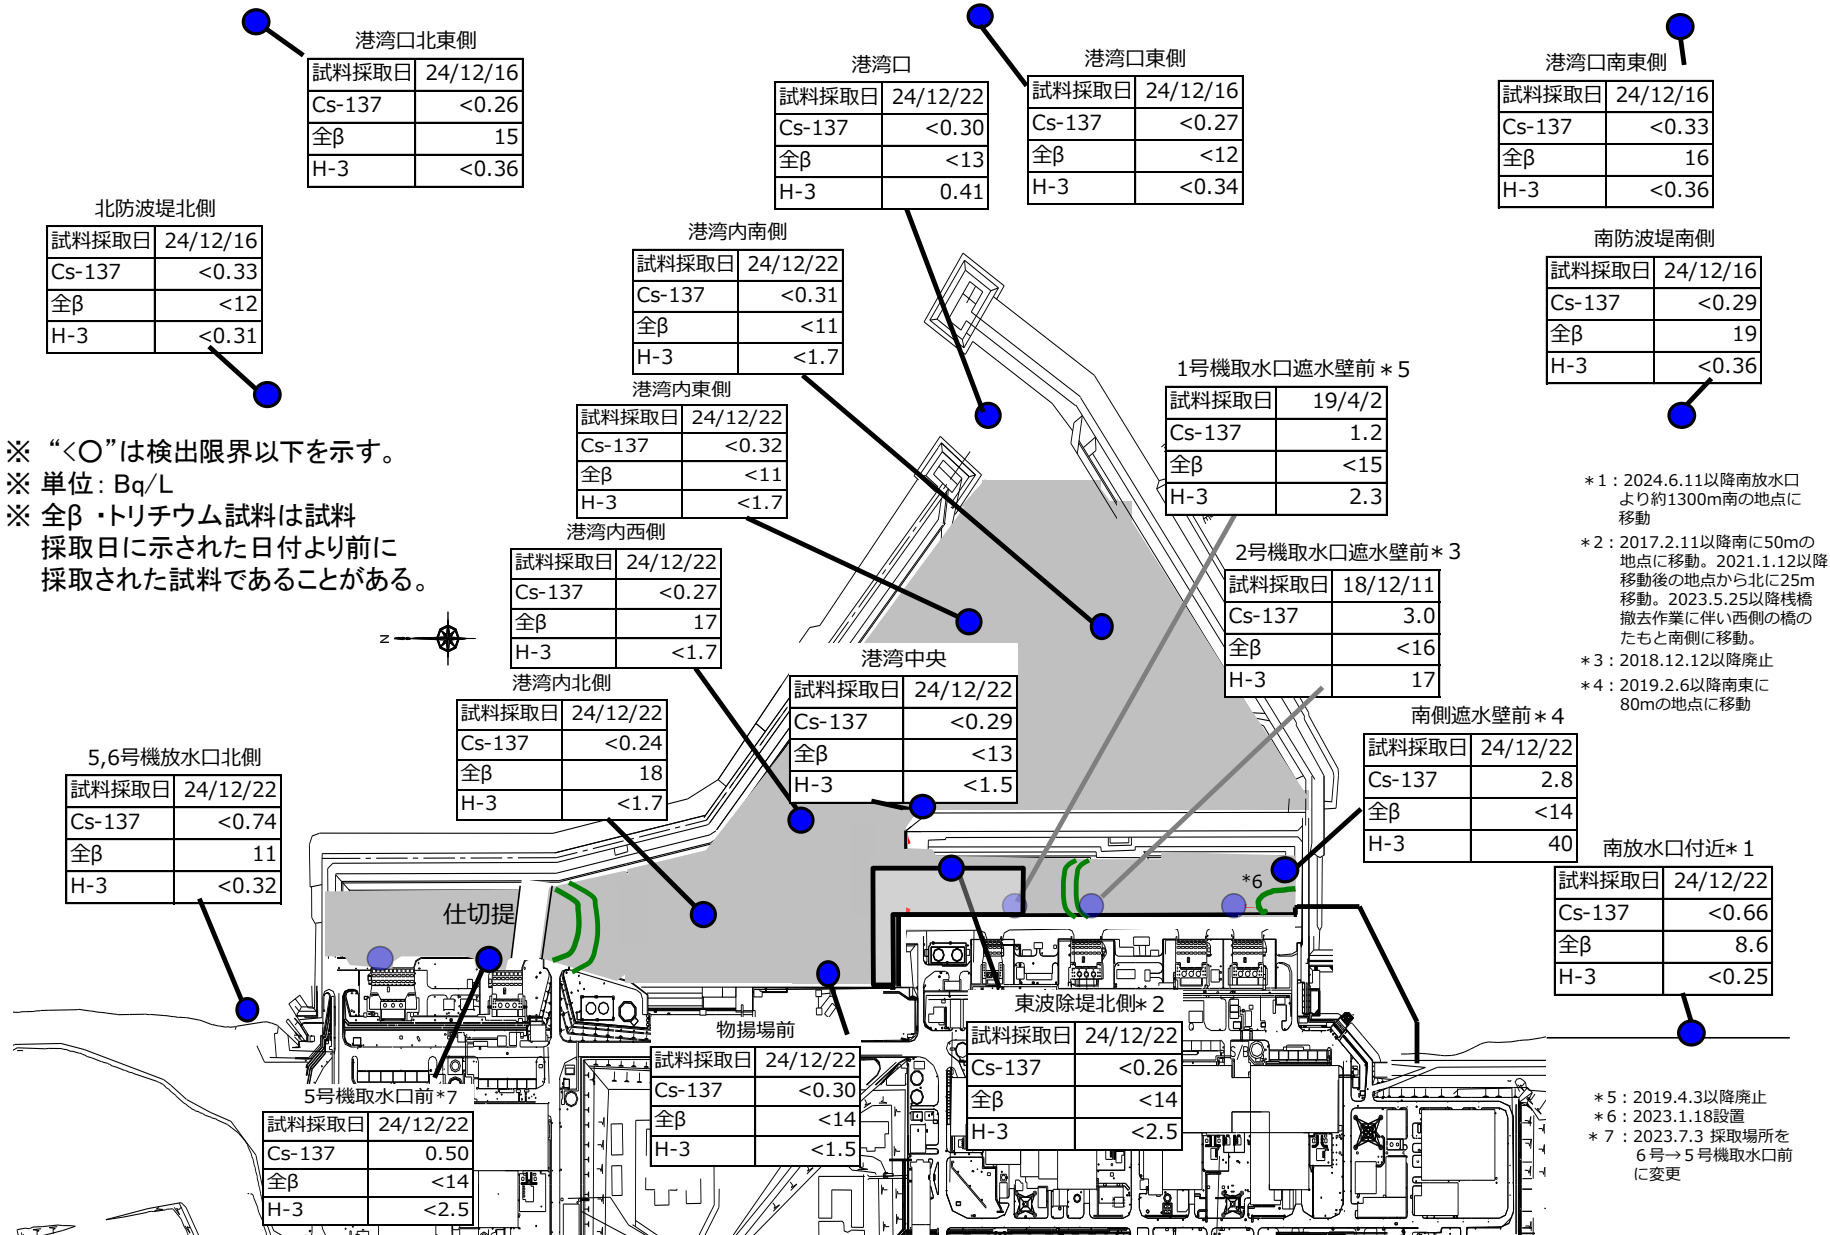
*1: 2024.6.11以降南放水口より約1300m南の地点に移動
 *2: 2017.2.11以降南に50mの地点に移動。2021.1.12以降移動後の地点から北に25m移動。2023.5.25以降棧橋撤去作業に伴い西側の橋のたもと南側に移動。
 *3: 2018.12.12以降廃止
 *4: 2019.2.6以降南東に80mの地点に移動
 *5: 2019.4.3以降廃止
 *6: 2023.1.18設置
 *7: 2023.7.3 採取場所を6号→5号機取水口前に変更

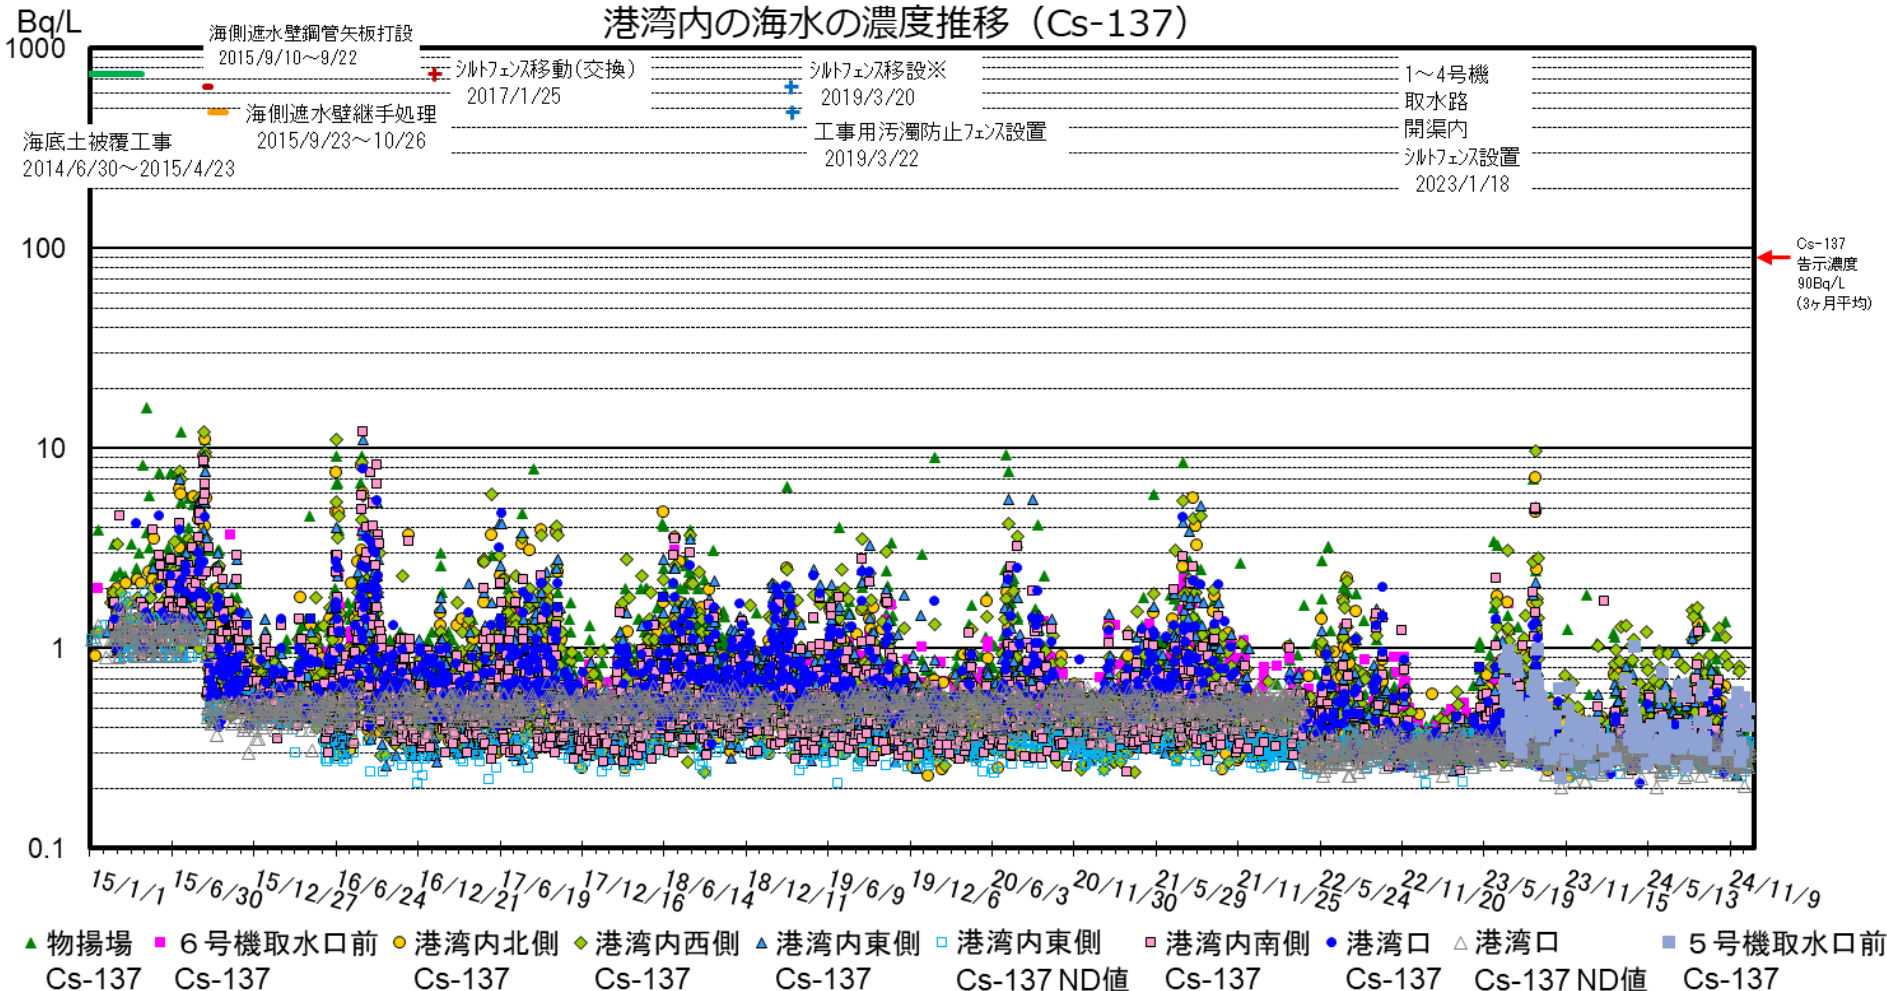
港湾内の海水の濃度推移 (Cs-137)

注: 2015/9/16以降、検出限界値を見直し(1.5→0.7Bq/L)。

港湾口が検出限界値未満の場合は△で示す。(検出限界値は物揚場、6号機取水口前も同等)

港湾内北側・西側・東側・南側について2016/6/1以降、検出限界値を見直し(0.7→0.4Bq/L)。検出限界値未満の場合は、□で示す。

2022/4/18以降、港湾口の検出限界値を見直し(1→0.4Bq/L)。

2023/7/3より、6号機取水口前から5号機取水口前に採取場所を変更。

※: 2019/3/20、シルトフェンスを開渠北端より開渠中央へ移設。

- 告示濃度未満で推移しており、降雨時に一時的なCs-137濃度、Sr-90濃度の上昇が見られるが、長期的には低下傾向が見られる。
- 1～4号機取水路開渠内エリアより低いレベルとなっている。
- 海側遮水壁鋼管矢板打設・継手処理の完了後、濃度の低下が見られる。

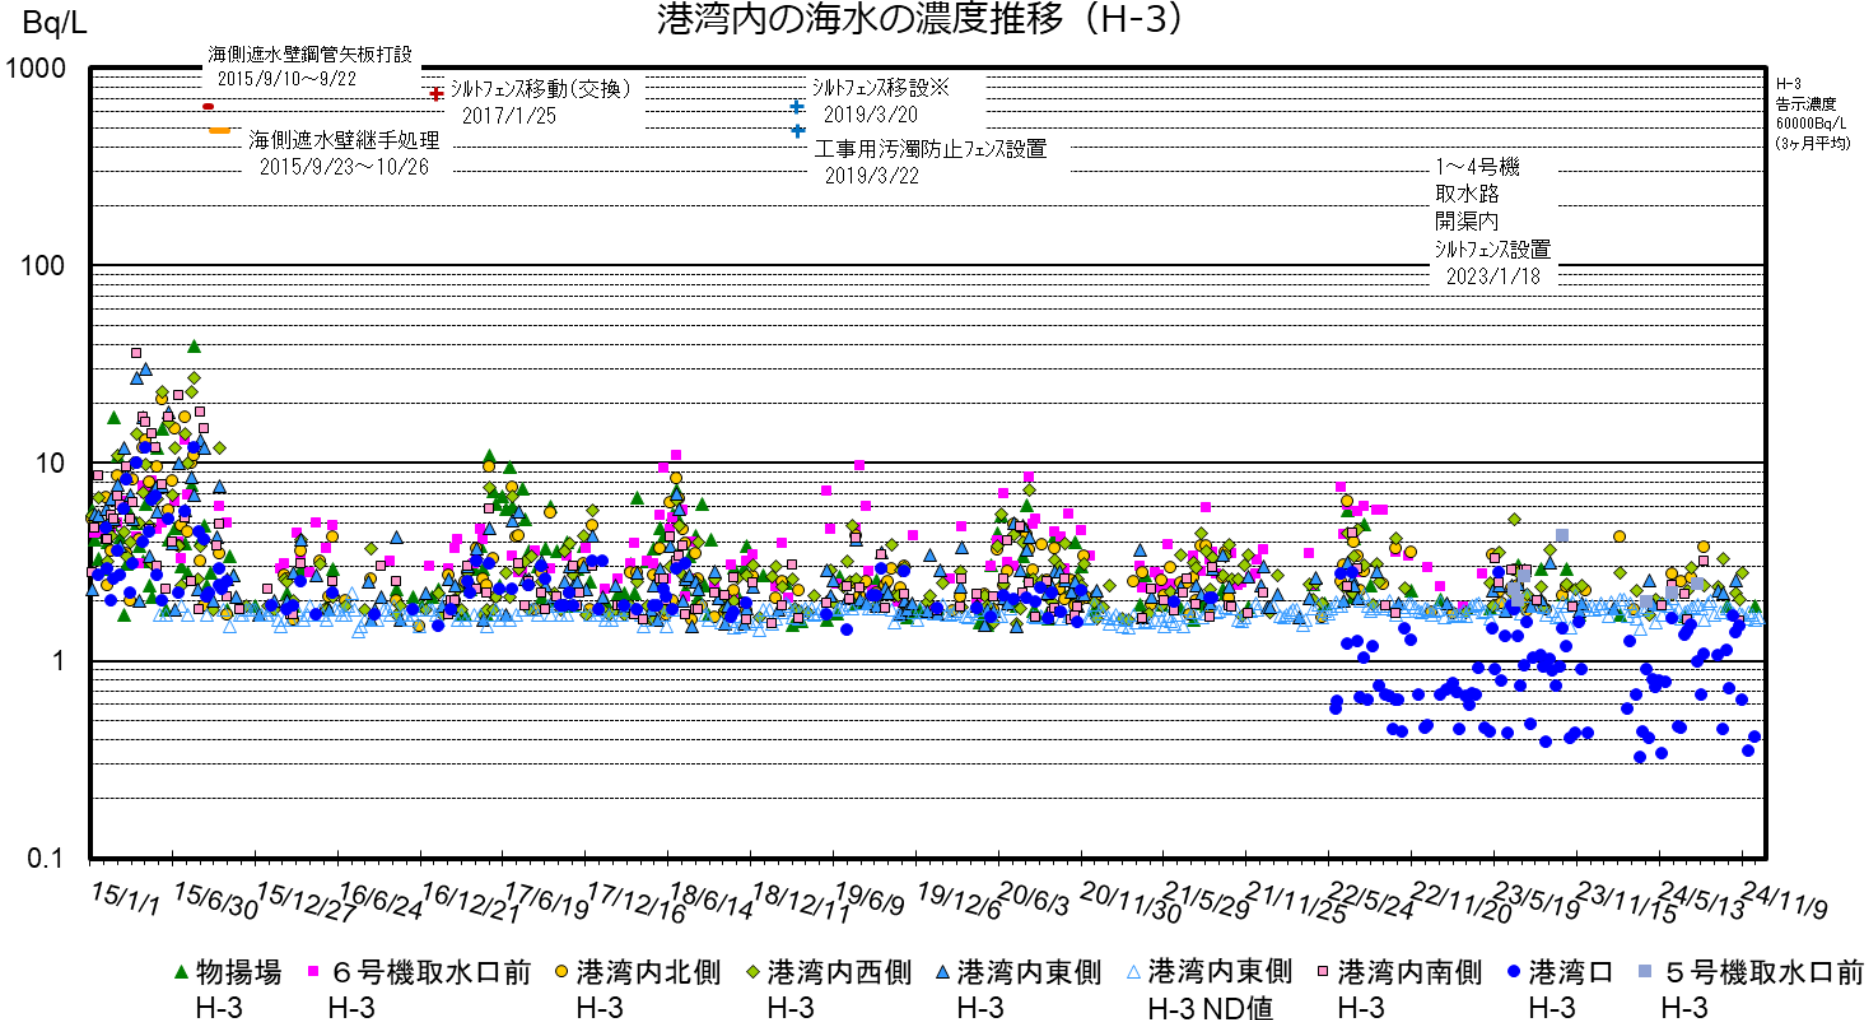
港湾内の海水の濃度推移 (H-3)

注2022/6/1以降、港湾口の検出限界値を見直し(3→0.4Bq/L)。

2023/7/3より、6号機取水口前から5号機取水口前に採取場所を変更。

※:2019/3/20、シルトフェンスを開渠北端より開渠中央へ移設。

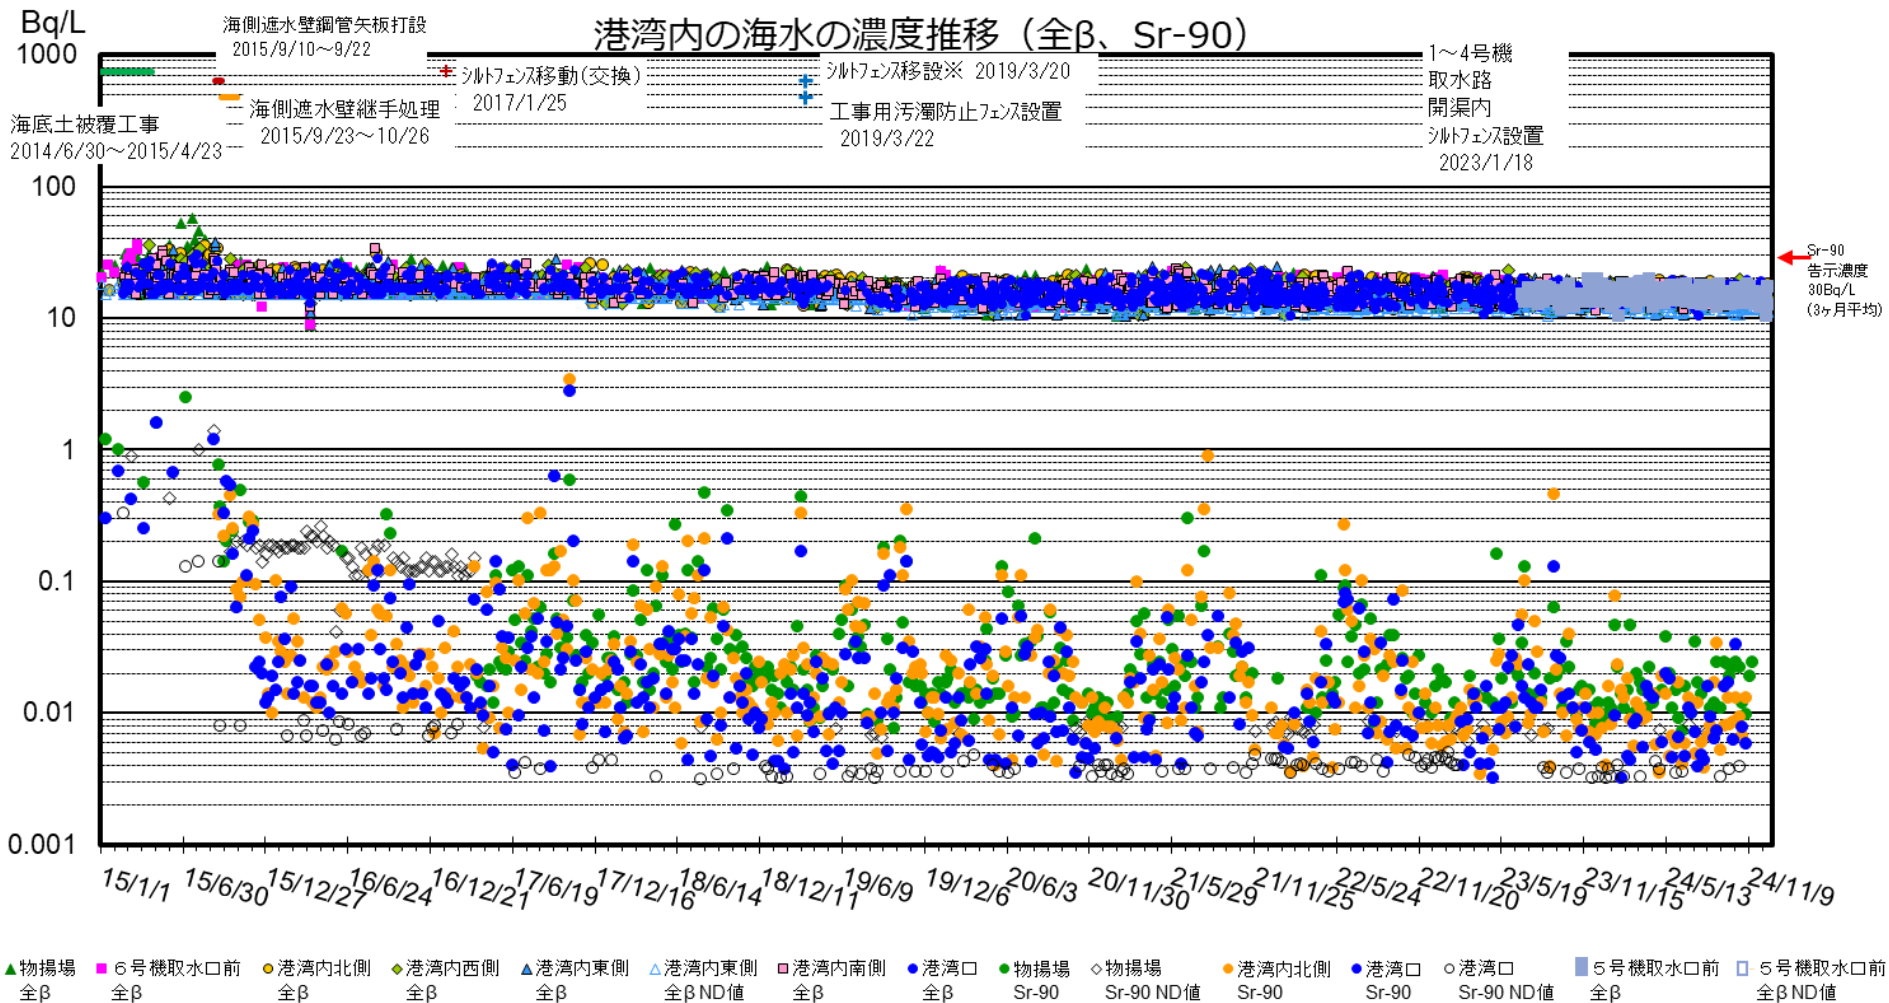
注: 全βは天然の放射性物質 $K-40$ (10~20Bq/L)を含む。全βについて、検出限界値未満の場合は△で示す(検出限界値は各地点とも同じ)。

Sr-90について、物揚場が検出限界値未満の場合は◇で示す。2017/4/3以降、検出限界値を見直し(0.3→0.01Bq/L)。

港湾口が検出限界値未満の場合は○で示す(検出限界値は港湾内北側も同じ)。

2023/7/3より、6号機取水口前から5号機取水口前に採取場所を変更。

※:2019/3/20、シルトフェンスを開渠北端より開渠中央へ移設。

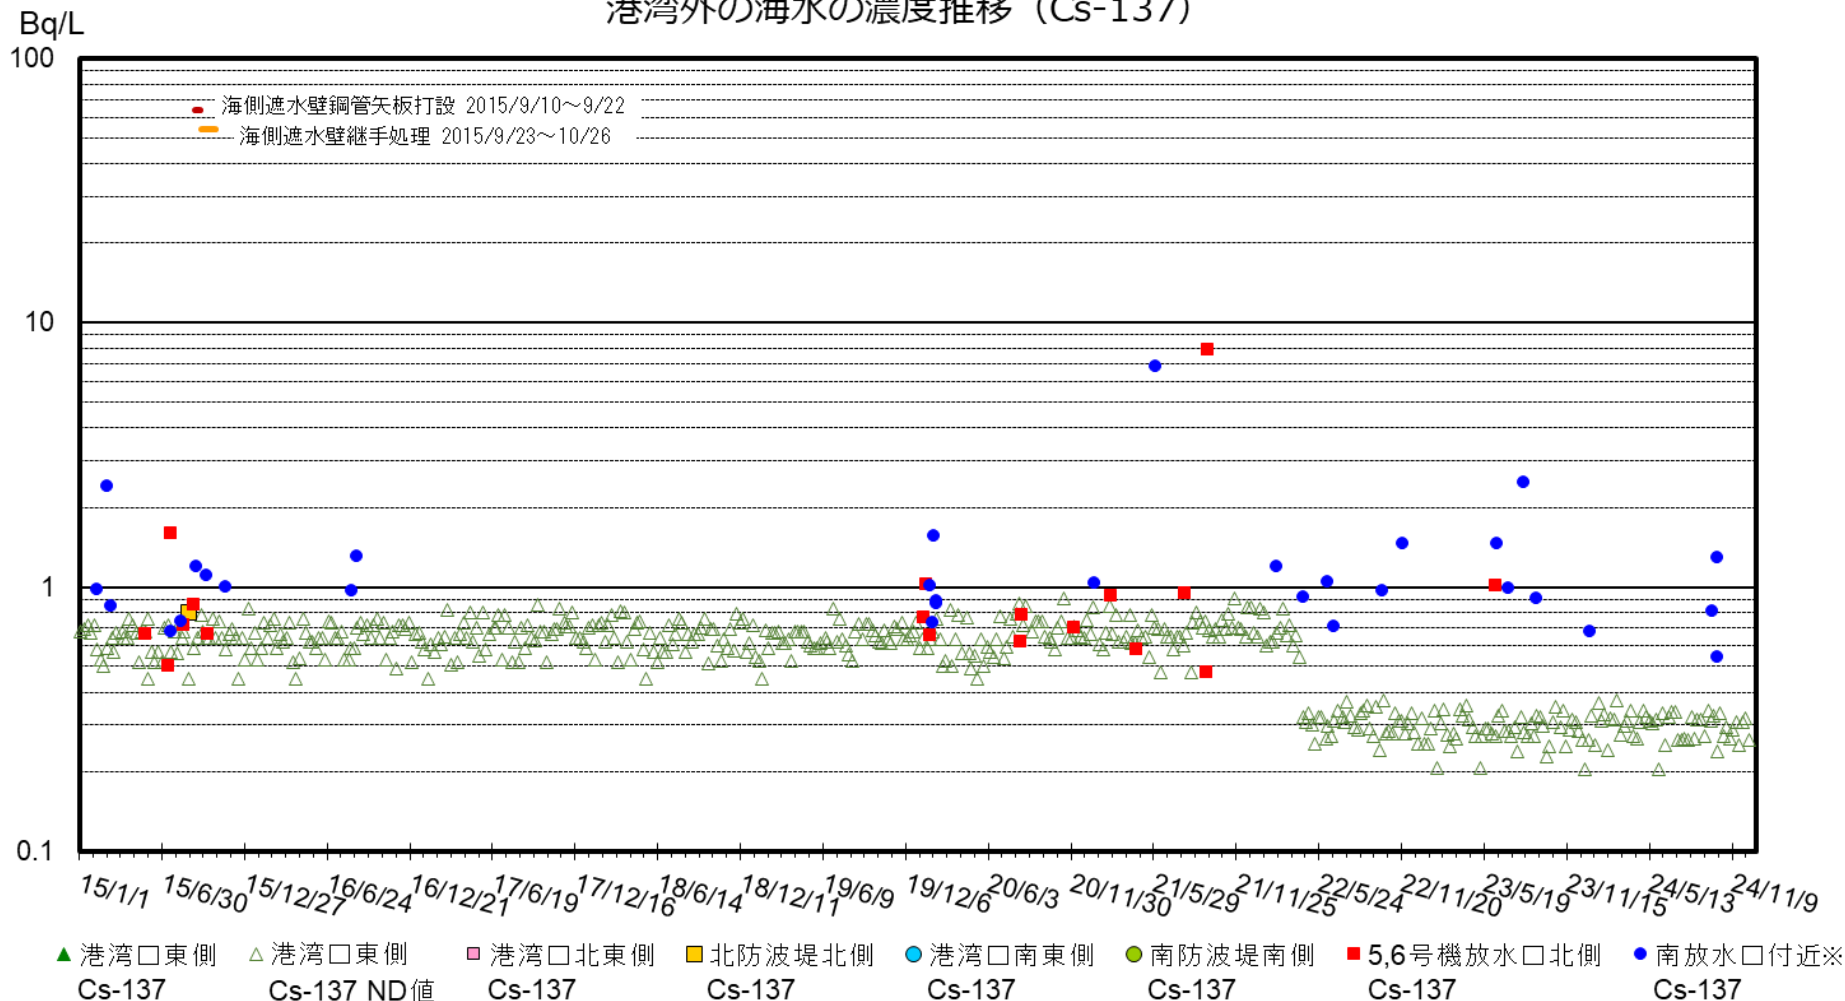
港湾外の海水の濃度推移 (Cs-137)

※: 2016/9/5以降、護岸が崩落しアクセスが困難なため採水できません。 2016/9/21以降、南放水口より約330m南の地点(従来より約1km北)に変更。
 2017/1/27以降、南放水口より約280m南の地点に変更。 2018/3/23以降、南放水口より約320m南の地点に変更。
 2021/12/17以降、南放水口より約1300m南の地点に変更。 2022/4/18以降、検出限界値を見直し(1→0.4Bq/L)。 2023/9/13以降、南放水口より約320m南の地点に変更。
 2024/6/11以降、南放水口より約1300m南の地点に変更。

- 海側遮水壁鋼管矢板打設・継手処理の完了後、Cs-137濃度、Sr-90濃度の低下が見られ、低い濃度で推移している。
- Cs-137濃度は、5、6号機放水口北側、南放水口付近で気象・海象等の影響により、一時的な上昇が観測される事がある。
- Sr-90濃度は、港湾外（南北放水口）で2021年度に変動が見られたが、気象・海象等による影響の可能性など引き続き傾向を注視していく。
- ALPS処理水の放出期間中は、放水口付近採取地点において、H-3濃度の上昇が確認されているが、海洋拡散シミュレーションの結果などから想定範囲内と考えている。

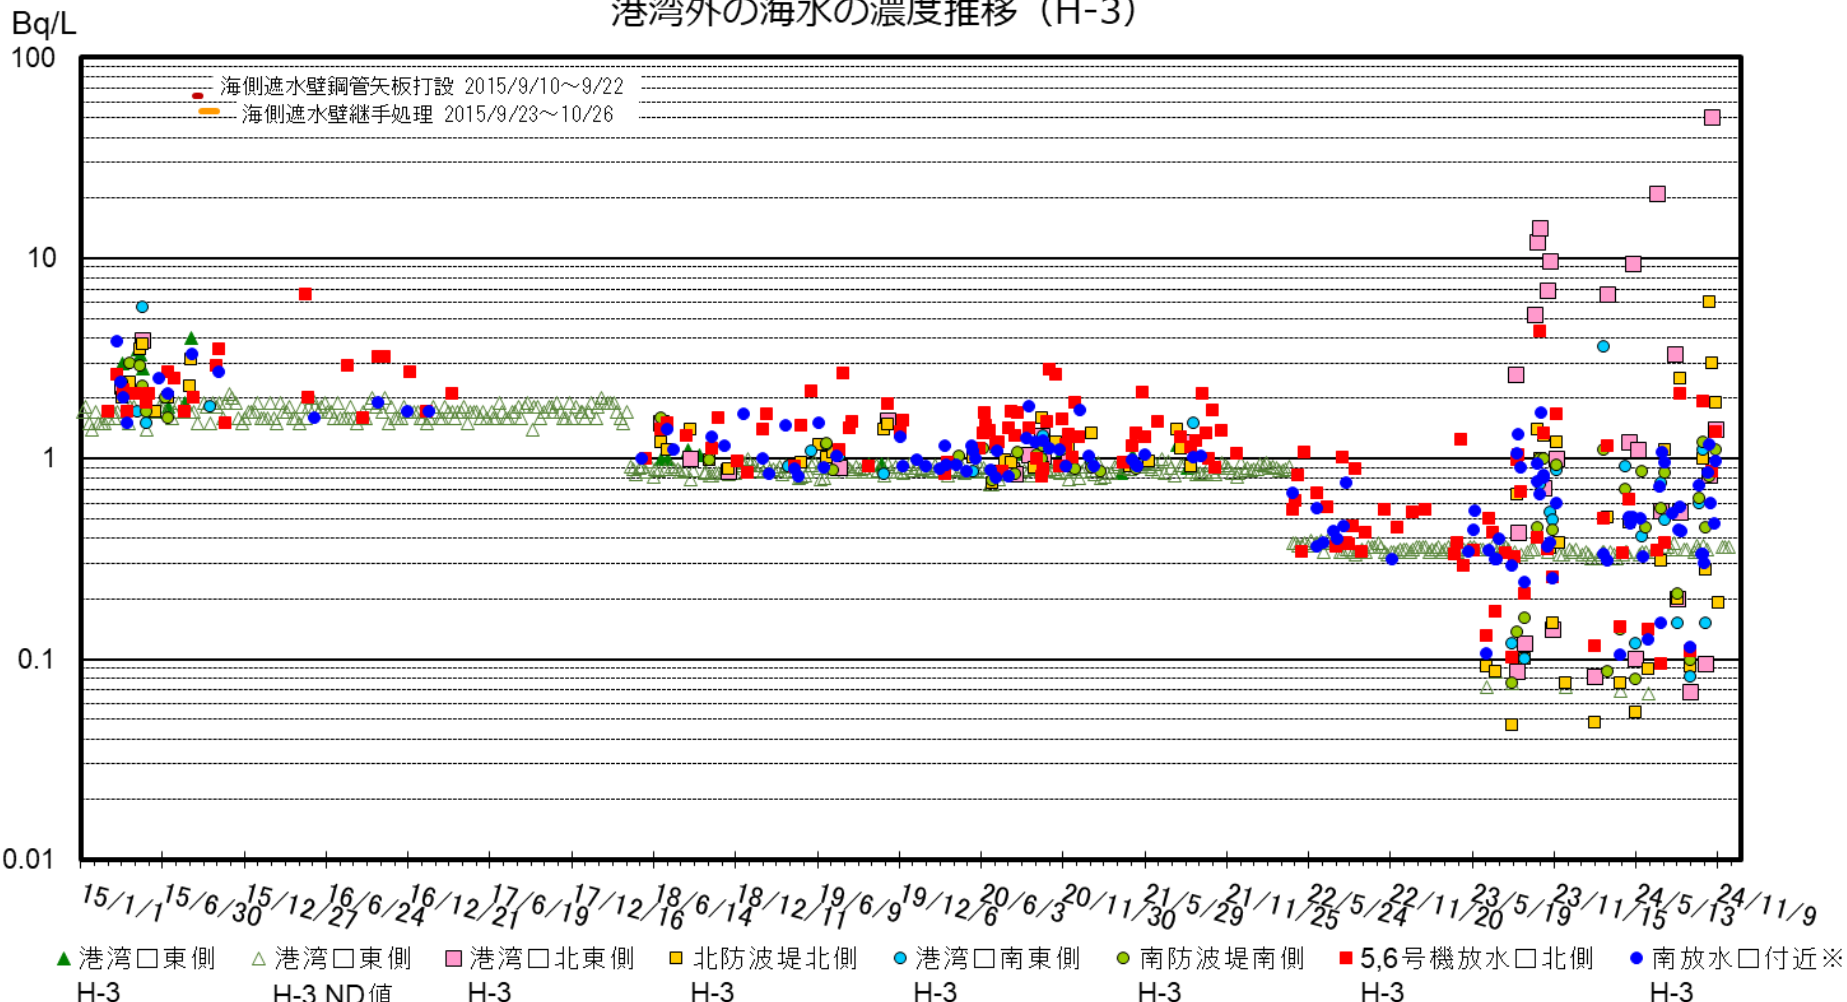
港湾外の海水の濃度推移 (H-3)

※: 2016/9/5以降、護岸が崩落しアクセスが困難なため採水できず。 2016/9/21以降、南放水口より約330m南の地点(従来より約1km北)に変更。2017/1/27以降、南放水口より約280m南の地点に変更。
 2018/3/23以降、南放水口より約320m南の地点に変更。2021/12/17以降、南放水口より約1300m南の地点に変更。2023/9/13以降、南放水口より約320m南の地点に変更。
 2024/6/11以降、南放水口より約1300m南の地点に変更。

注: 2018/4/23以降、検出限界値を見直し(2→1Bq/L)。2022/4/18以降、検出限界値を見直し(1→0.4Bq/L)。2023/6/19以降、月1回検出限界値を0.4→0.1にして分析実施。

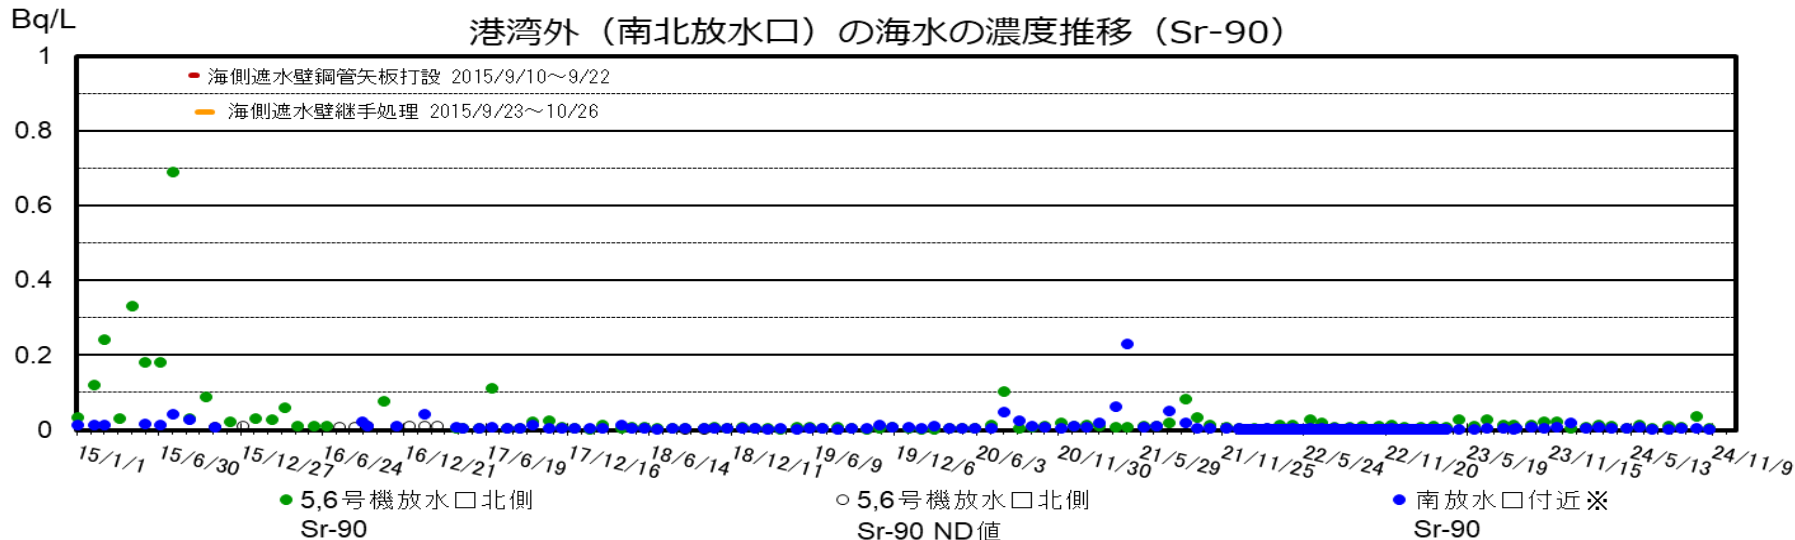
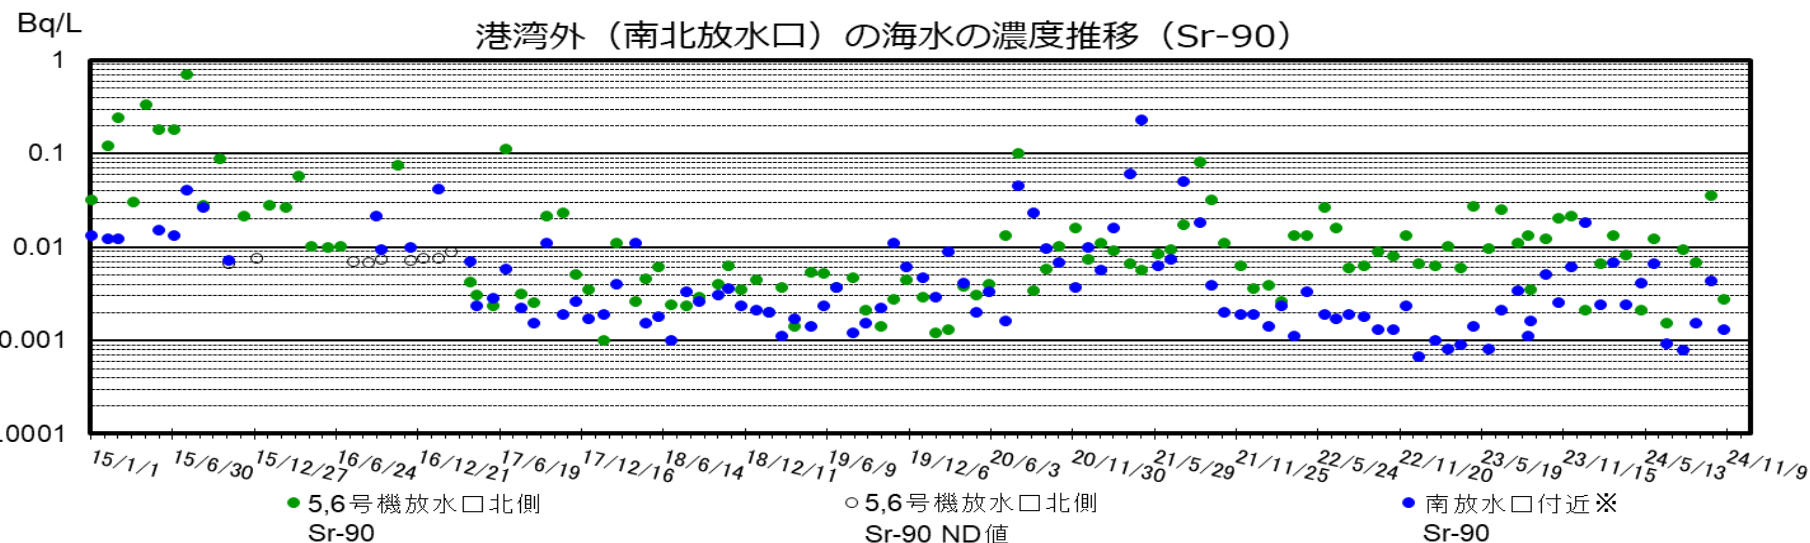
注：2017/4/17以降、検出限界値を見直し(0.01→0.001Bq/L)。
 検出限界値未満の場合は○で示す。検出限界値は各地点とも同じ。

※：2016/9/5以降、護岸が崩落しアクセスが困難なため採水できず。2016/9/21以降、南放水口より約330m南の地点(従来より約1km北)に変更。2017/1/27以降、南放水口より約280m南の地点に変更。2018/3/23以降、南放水口より約320m南の地点に変更。2021/12/17以降、南放水口より約1300m南の地点に変更。2023/9/13以降、南放水口より約320m南の地点に変更。2024/6/11以降、南放水口より約1300m南の地点に変更。

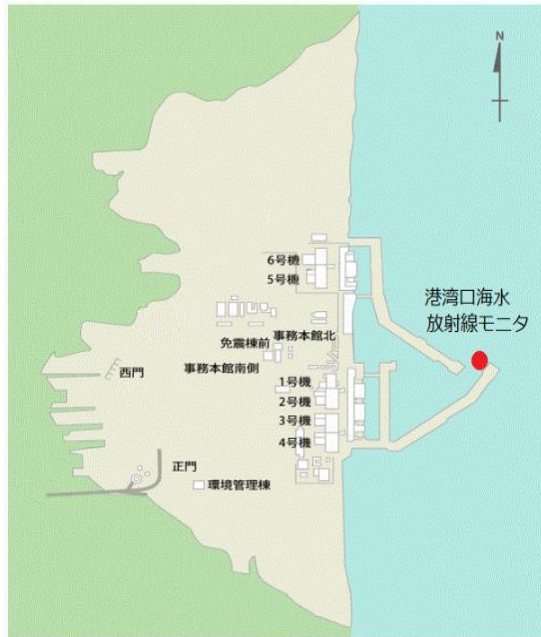
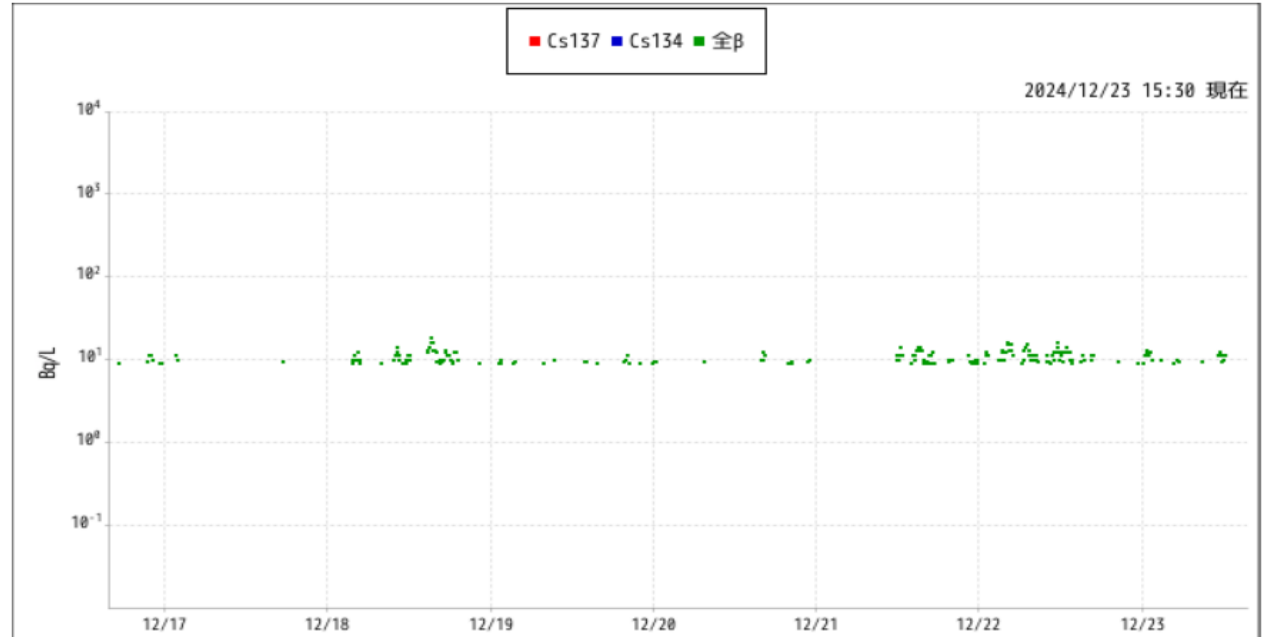
※検出限界値未満 (ND) の場合は、グラフにデータが表示されません。
