# 建屋周辺の地下水位、汚染水発生量の状況

2025年 9月 25日

東京電力ホールディングス株式会社

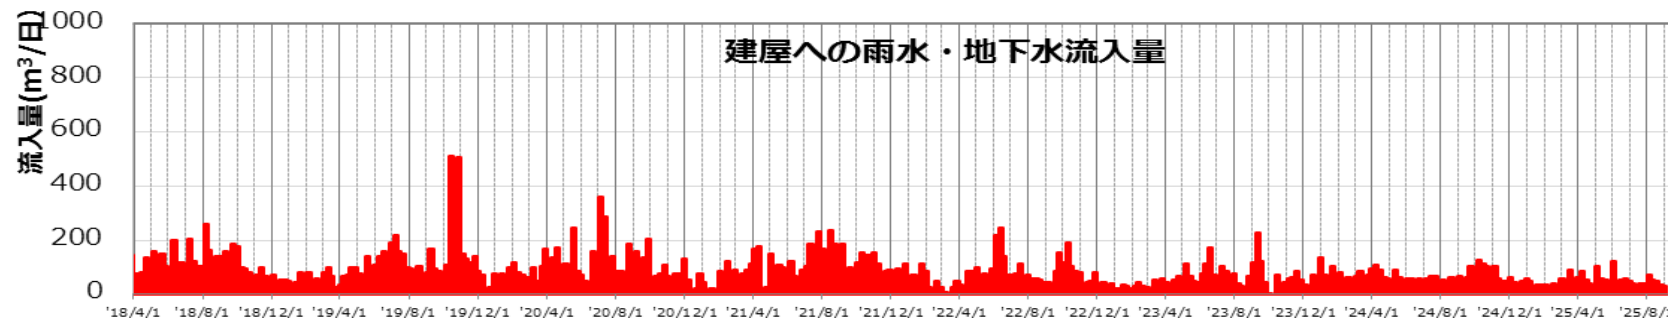
# 1-1. 建屋周辺の地下水位の状況

- 陸側遮水壁内側エリアの地下水位は山側では降雨による変動があるものの、内外水位差は確保した状態が維持されている
- 地下水ドレン観測井水位は約T.P.+1.4mであり、地表面から十分に下回っている（地表面高さ T.P.+2.5m）

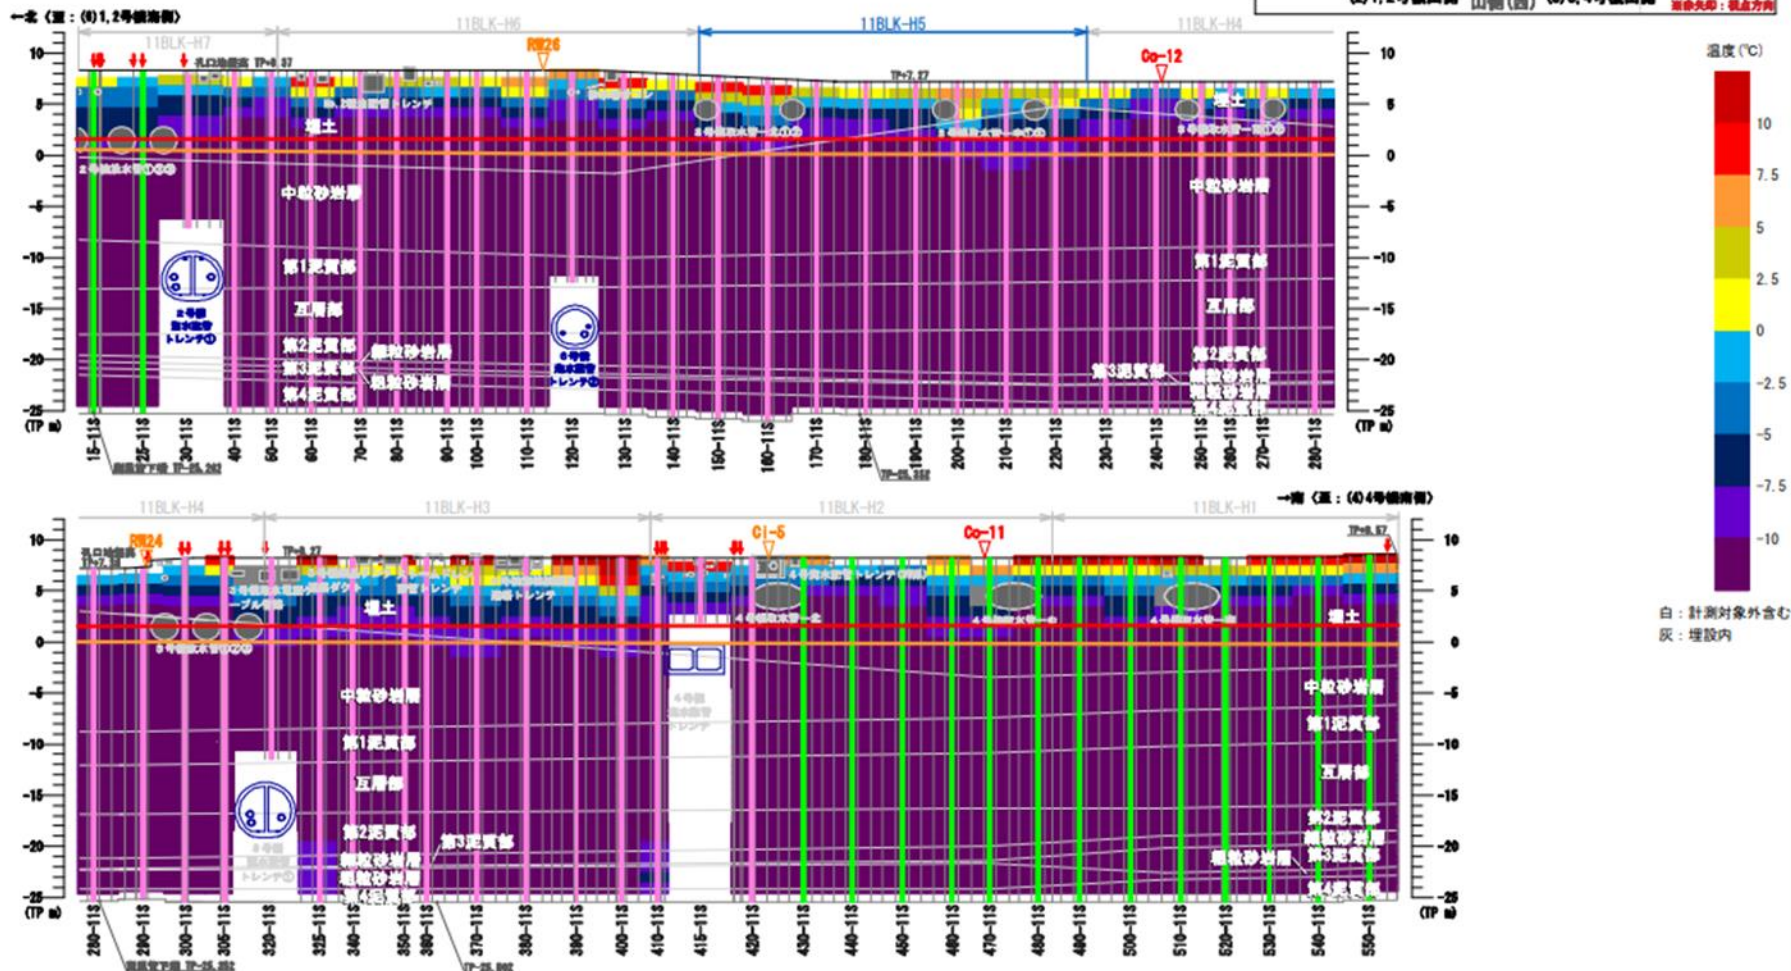
(5) 3, 4号機海側（西側：内側から望む）

## ■ 地中温度分布図

（温度は9/9 7:00時点のデータ）

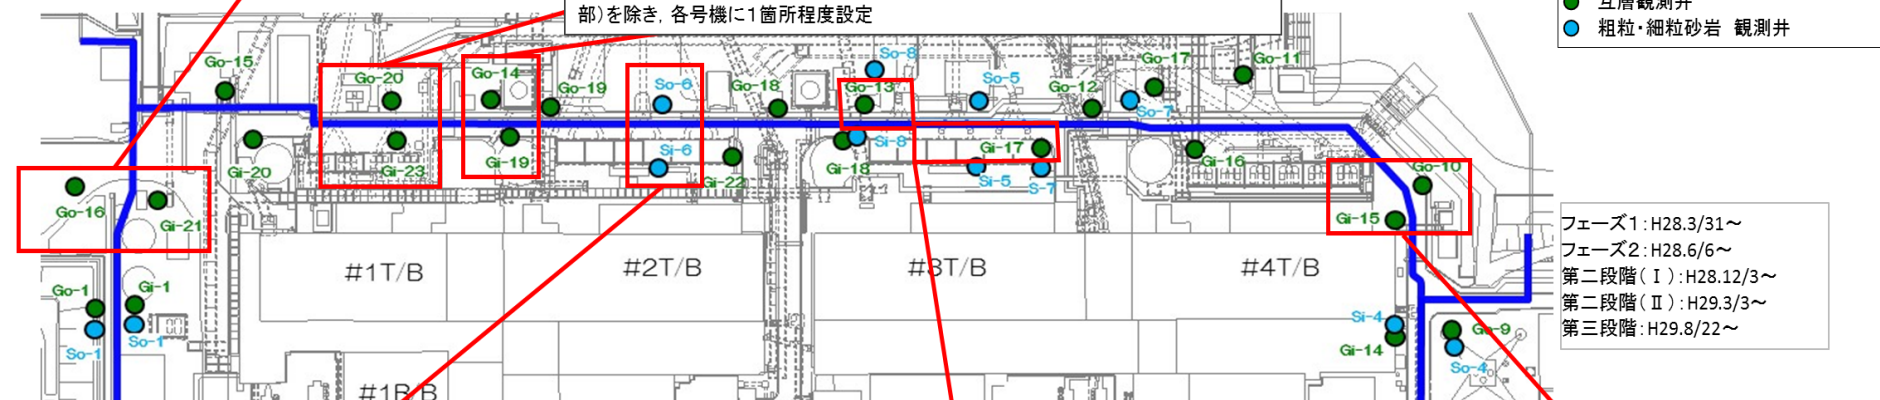
# 【参考2-4】地下水位・水頭状況（互層、細粒・粗粒砂岩層水頭 海側）

※Gi-23は、2022/2/20～  
2024/6/25の期間は、計器故障

海側互層、細粒・粗粒砂岩のグルーピングは、非凍結箇所（各号機海水配管トレンチ下部）を除き、各号機に1箇所程度設定

※So-6は、2018/6/18より計器故障

※Gi-15は、2022/7/4～2024/6/25期間は、計器故障

データ ; ~2025/9/9
