タービン建屋東側における 地下水及び海水中の放射性物質濃度の状況について

2025/12/25

東京電力ホールディングス株式会社

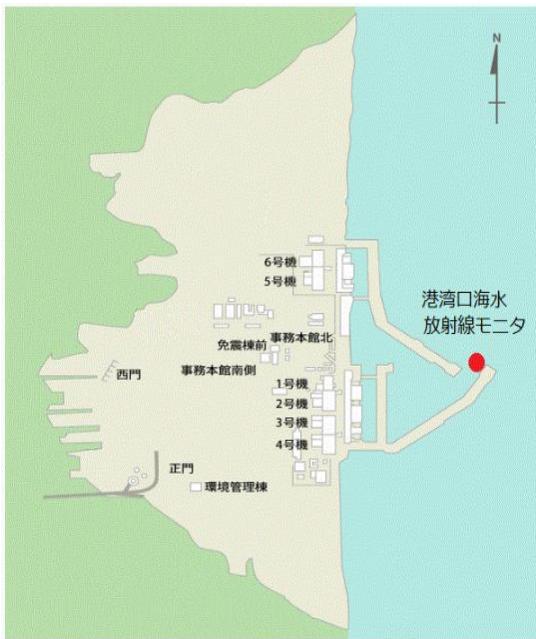
<参考>港湾口海水モニタの測定結果

※検出限界値未満 (ND) の場合は、グラフにデータが表示されません。
(検出限界値)

- セシウム (Cs)134 : 0.02 Bq/L
- セシウム (Cs)137 : 0.05 Bq/L
- 全β : 8.7 Bq/L

○2025年11月26日12時頃にγ（ガンマ）線水モニタの送水ラインが故障したため、修理のために測定を停止しておりました。12月1日に修理が完了し、同日17時10分に測定を再開しております。
