- 3号機 燃料デブリの本格的な取り出しに向けた
準備作業に係る更なる確認と今後の進め方
- 1・2号機 燃料デブリ取り出し準備作業の検討について

3号機 燃料デブリの本格的な取り出しにおける準備作業のうち、更なる確認が必要な項目を以下の4点に整理した。
各項目について確認を進める。

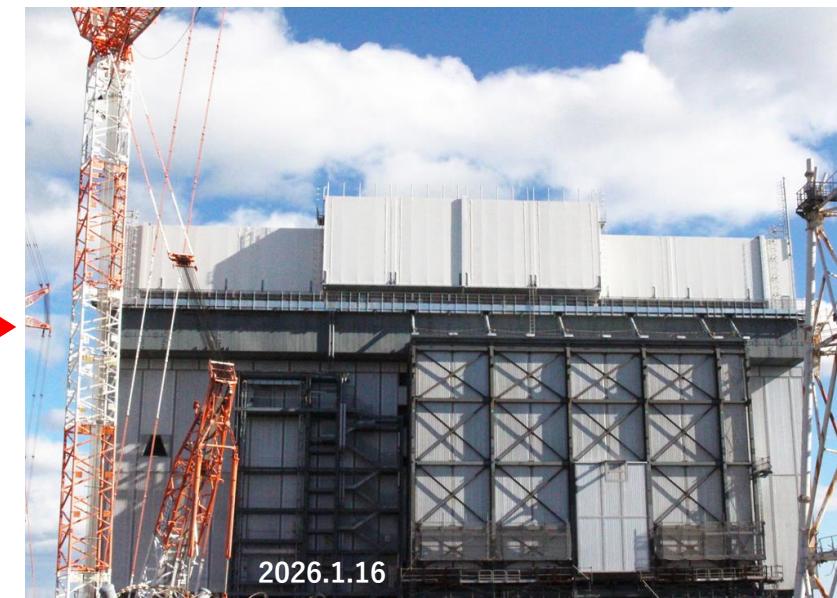
1号機 原子炉建屋の状況

大型カバー設置

- 3号機：爆発により3階以上が損傷しており、使用済燃料取り出しカバー等を設置し、使用済燃料の取り出しが完了
- 1号機：爆発によりオペフロ上部が崩落したが、オペフロ床面以下は残存しており、使用済燃料およびガレキ撤去に向け大型カバーを設置
- 2号機：建屋は爆発しておらず、使用済燃料取り出し構台を設置

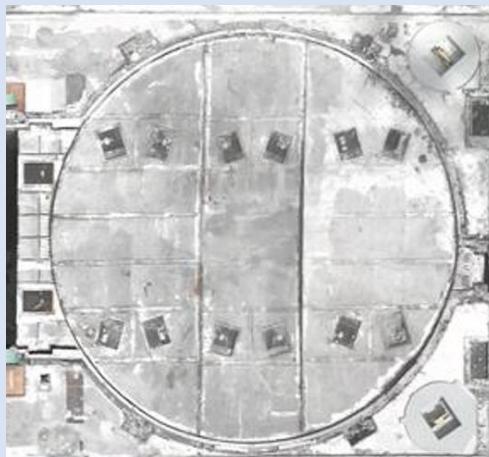
3号機 原子炉ウェル上部

- 3号機：爆発によりシールドプラグに変形が生じている（汚染レベルの推定値：30PBq）
- 1号機：爆発により最下段のシールドプラグがウェル内に崩落し、変形が生じている（汚染レベルの推定値：0.1～0.2PBq）
- 2号機：爆発しておらず変形等がなく、健全な状態で存在（汚染レベルの推定値：40～70PBq）

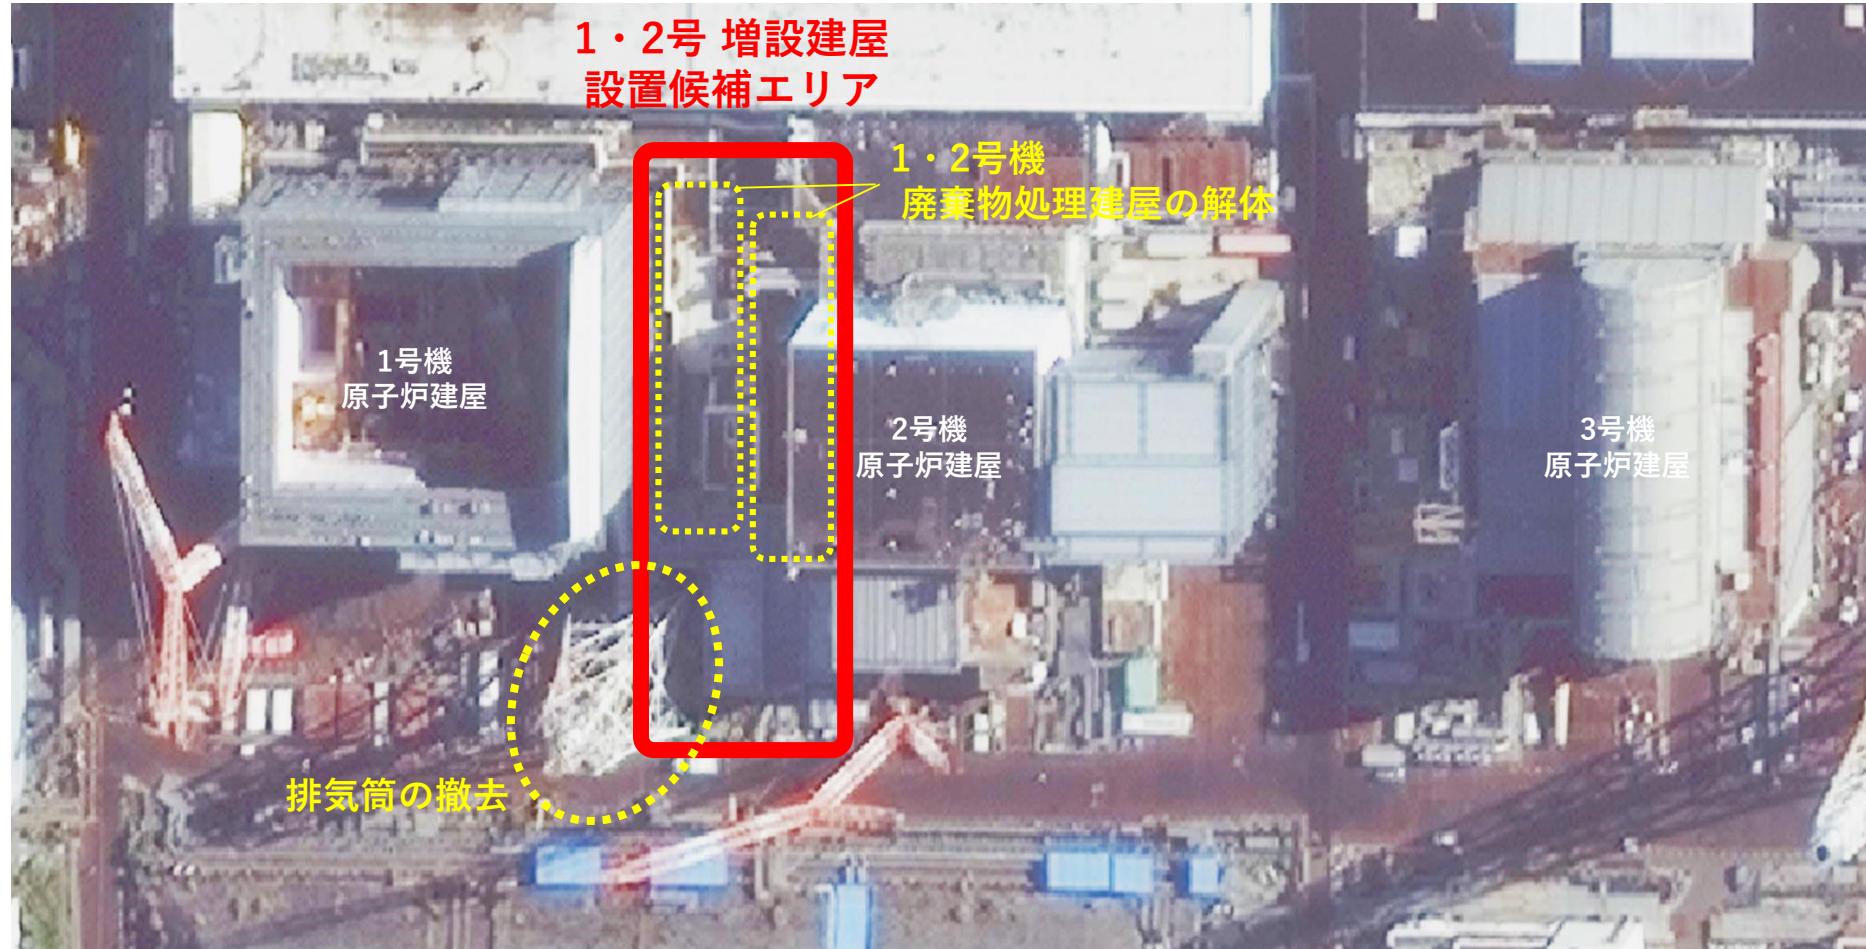
1・2号機
原子炉建屋
周辺の状況

- 今後、増設建屋や上アクセス支持構造物の設置を想定しており、少ない敷地で廃炉作業を実施するためには、「1・2号の廃棄物処理建屋」の解体が必要と考えており、解体に向けては西側にある「1・2号の排気筒」や「高線量のSGTS配管」の撤去が必要。
建屋周辺の環境整備内容や増設建屋・上アクセス支持構造物の配置検討を進める。

1・2号 増設建屋
設置候補エリア

1・2号機
廃棄物処理建屋の解体

排気筒の撤去
