福島第一原子力発電所の最近の状況

2016/09/27

東京電力ホールディングス株式会社

廃炉・汚染水対策に関する主な取り組み状況

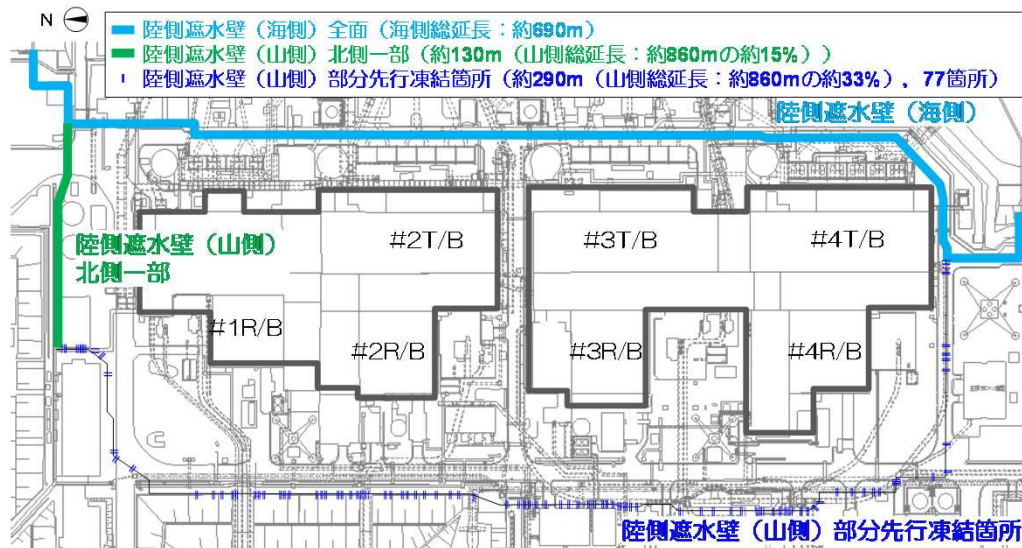
陸側遮水壁第一段階 (フェーズ1) 凍結範囲
(3/31~6/6)

- 陸側遮水壁の設備設置工事は2016/2/9に完了。
- 建屋内滞留水と周辺地下水との水位逆転による建屋内滞留水の流出リスクを回避するため、陸側遮水壁の海側の閉合を先行し、山側についても段階的な閉合を目指す方針で凍結を進めている。
- 2016/3/31より第一段階(フェーズ1)の範囲(海側及び山側一部)、2016/6/6より第一段階(フェーズ2)の範囲(山側の約95%)の凍結を実施中。
- 詳細については、資料3-2にて説明する。

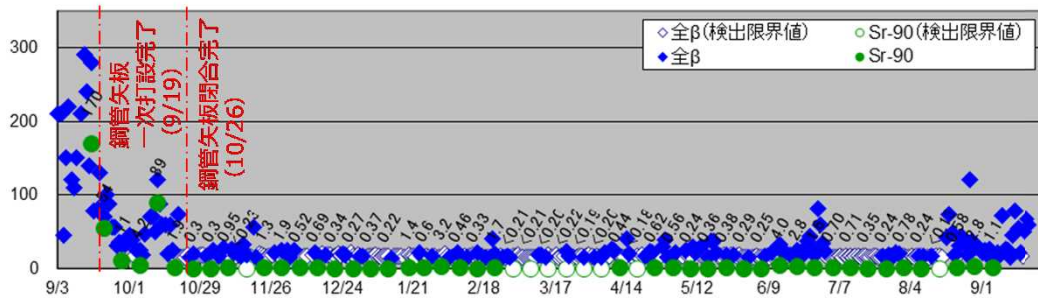
海側遮水壁前の海水中放射性物質濃度の推移

- 汚染水を漏らさない対策の一つとして、放射性物質を含む地下水の港湾内への流出を抑制するため、海側遮水壁を2015/10/26に閉合完了。
 - 海側遮水壁閉合以降、海側遮水壁前*の海水中の全β、Sr90濃度は低下しており、海側遮水壁の効果は発揮されている。
 - 海側遮水壁内の埋立・地下水位上昇により鋼管矢板の杭頭に変位が確認されているが、設計降伏応力を下回り健全性が確保されていると評価。
 - 追加対策として、鋼管間の相対変位を抑制し、継手負荷を軽減することを目的として鋼材により杭頭を結合。
- ※ 1～4号機取水路開渠内南側

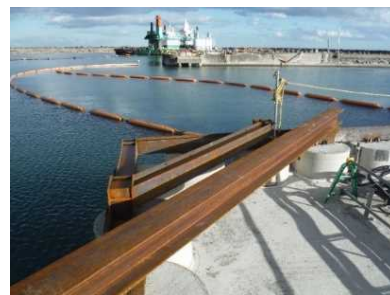
コーナー部における杭頭結合状況

海側遮水壁杭頭部の追加対策の状況

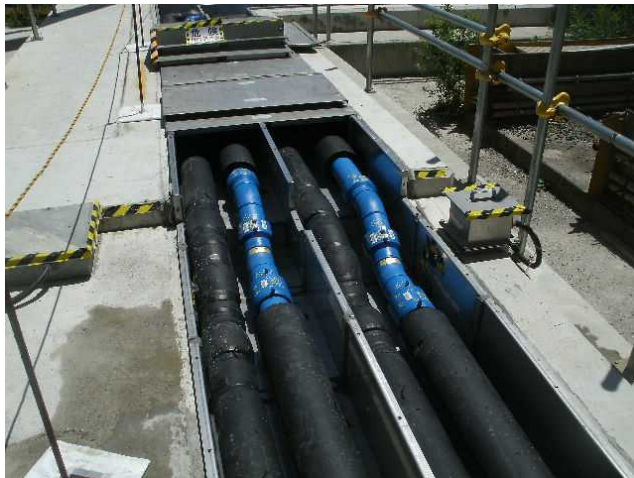
新規PE管施工状況

- 汚染水の漏えいリスクを低減するため、4号機タービン建屋内に淡水化装置(RO)を新設し屋外配管を短縮。
- 2016年9月運用開始予定。
 - ✓ 炉注水に関わるループ（オレンジ実線）は、約3kmから約0.8kmに縮小。
 - ✓ 地下水流入等が継続する期間は、建屋から貯蔵タンクまでのライン（黄色実線）が必要（約1.3km）。

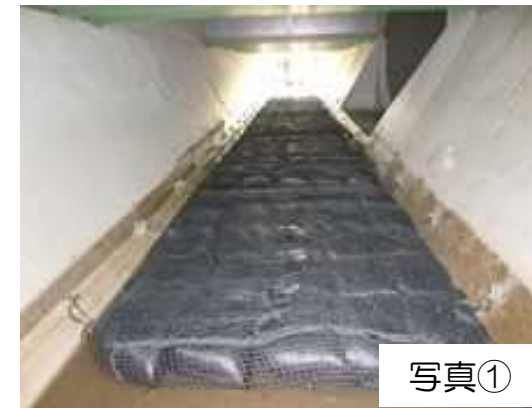
写真①

- 排水路対策として、浄化材設置（写真①）、排水路清掃、排水先の港湾内への付替えを進めている。
- K排水路を付替え、2016年3月に通水開始。（写真②）
- フェーシングにより、既設排水路に流入する雨水量が増加するため、排水路を新設。2016年4月に北側ルート、2016年6月に南側ルートの通水開始。（写真③）
- A排水路の付替え工事を2016年11月から開始予定。

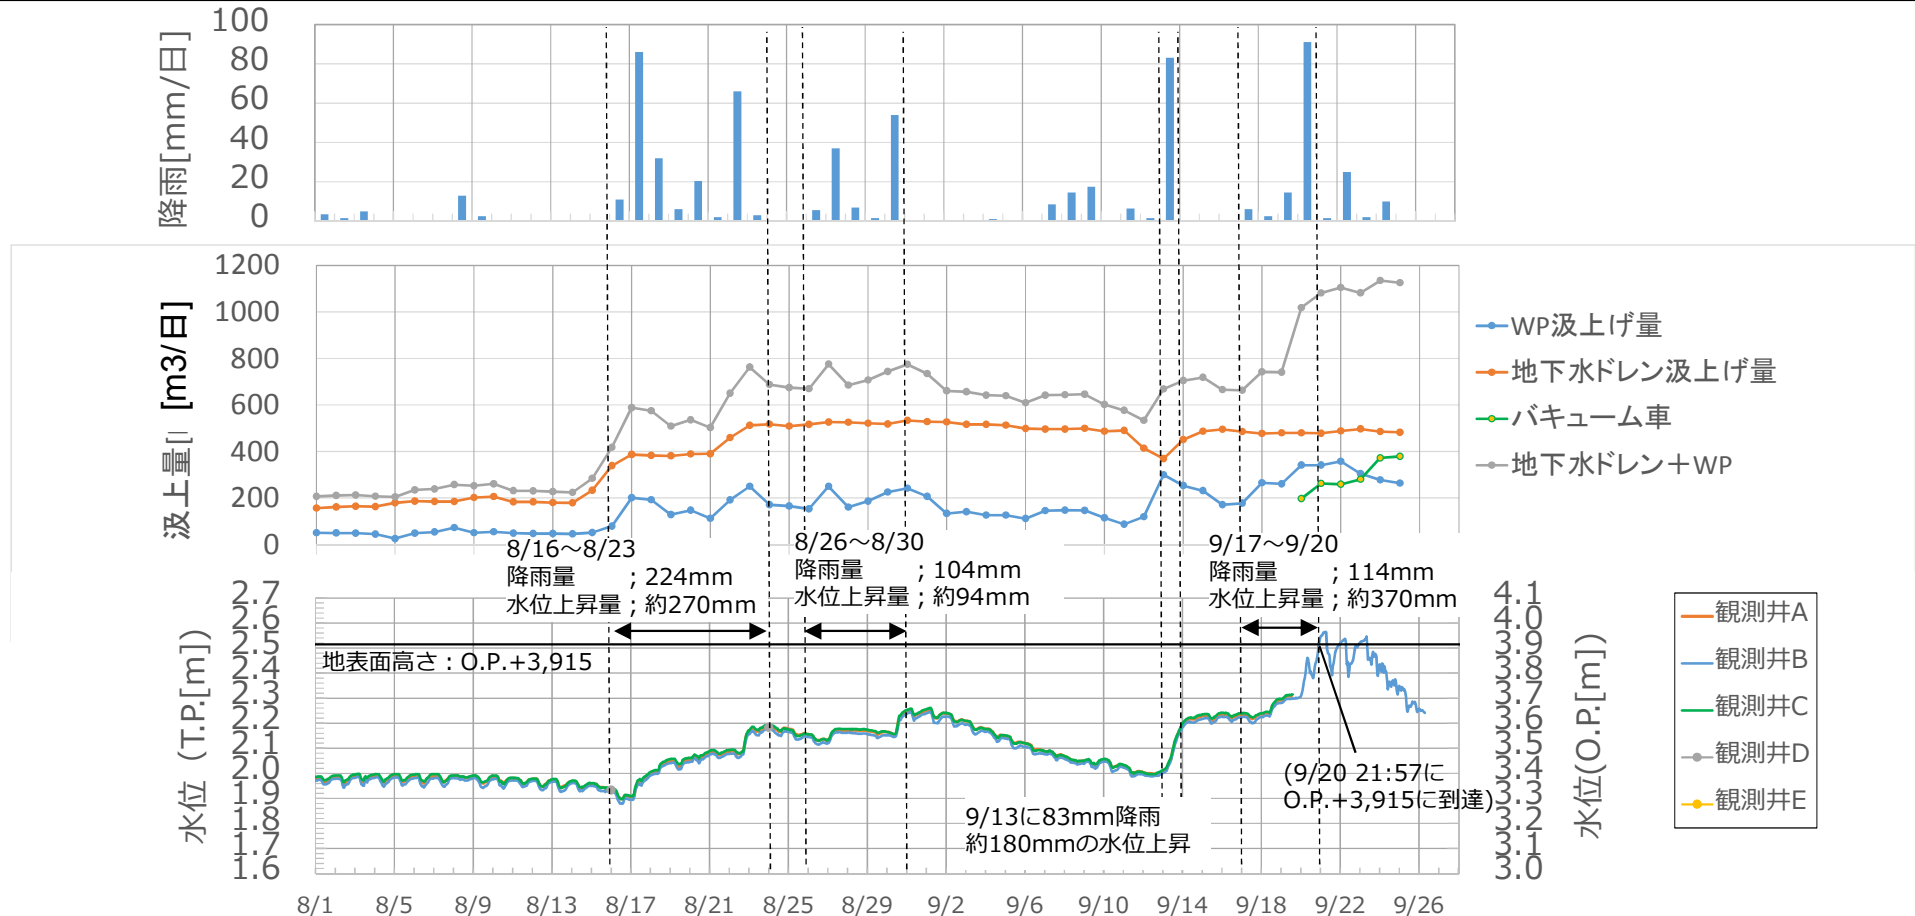
- 8/16から9/24にかけて、台風等により累計約620mmの降雨があり、サブドレン・地下水ドレン・ウェルポイントにて8/15～9/25に約49,000m³の地下水を汲み上げ。
- 9/20～23、海側護岸付近の地下水位が地表面の高さまで上昇したが、地下水の噴出は確認されていない。降雨の影響により、排水路のCs137濃度が上昇しているが、過去に同程度の降雨があった際と大きな差異はない。排水路の濃度上昇に伴い、港湾海水の放射性物質濃度上昇も確認されているが、港湾口では大きく告示濃度限度を下回っている。(p.15参考5参照)
