汚染水処理対策の現状の課題

2019年5月14日

東京電力ホールディングス株式会社

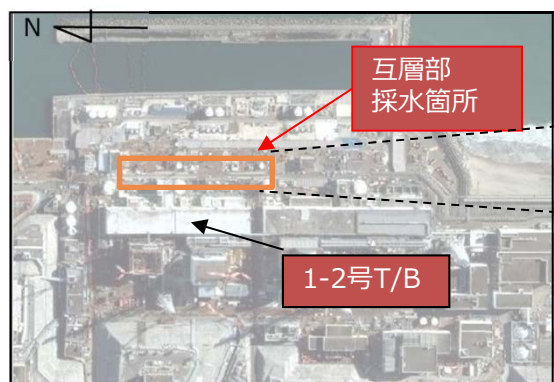
[1-4号機周辺図]

- 1/2号機建屋周辺のサブドレンの一部で運用の調整が必要となる濃度のトリチウムが確認されたため、1/2号機タービン建屋海側(東側)の下部透水層(互層部)観測井にて採水・分析を実施(2019.1)。
- 分析の結果、 10^4 オーダー以上のトリチウムが検出された。(右下図 ○)
- 護岸エリアの下部透水層の観測井(2-4)ではNDであり、港湾内における放射性物質濃度分布も有意な変動は確認されていない。海側遮水壁は下部透水層の下の難透水層まで根入れされており、これらの事から、海域への影響はないと考えている。

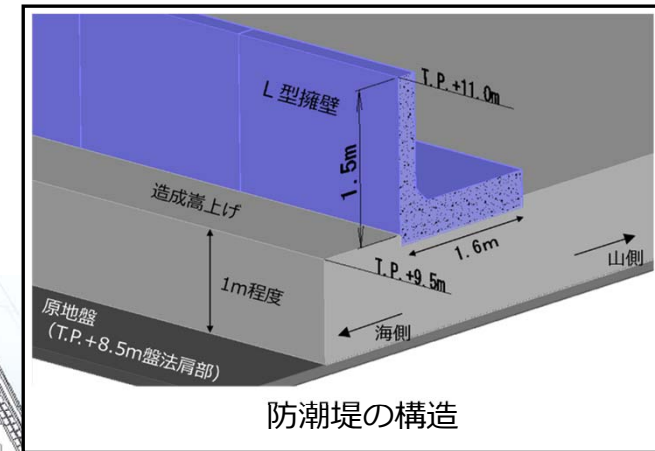
<防潮堤設置の目的>

切迫性が高いとされている千島海溝津波に対して、自主保安の位置付けで

- ① T.P.+8.5m盤の浸水を抑制し、**建屋流入に伴う滞留水の流出と増加を防ぐ**
- ② T.P.+8.5m盤に設置された重要設備の津波被害を軽減することにより、**1F全体の廃炉作業が遅延するリスクを緩和する**
