福島第一原子力発電所 1号機オペフロダストモニタサンプリング用ホースの外れについて

< 参 考 資 料 >
2 0 2 1 年 3 月 3 日
東京電力ホールディングス株式会社
福島第一廃炉推進カンパニー

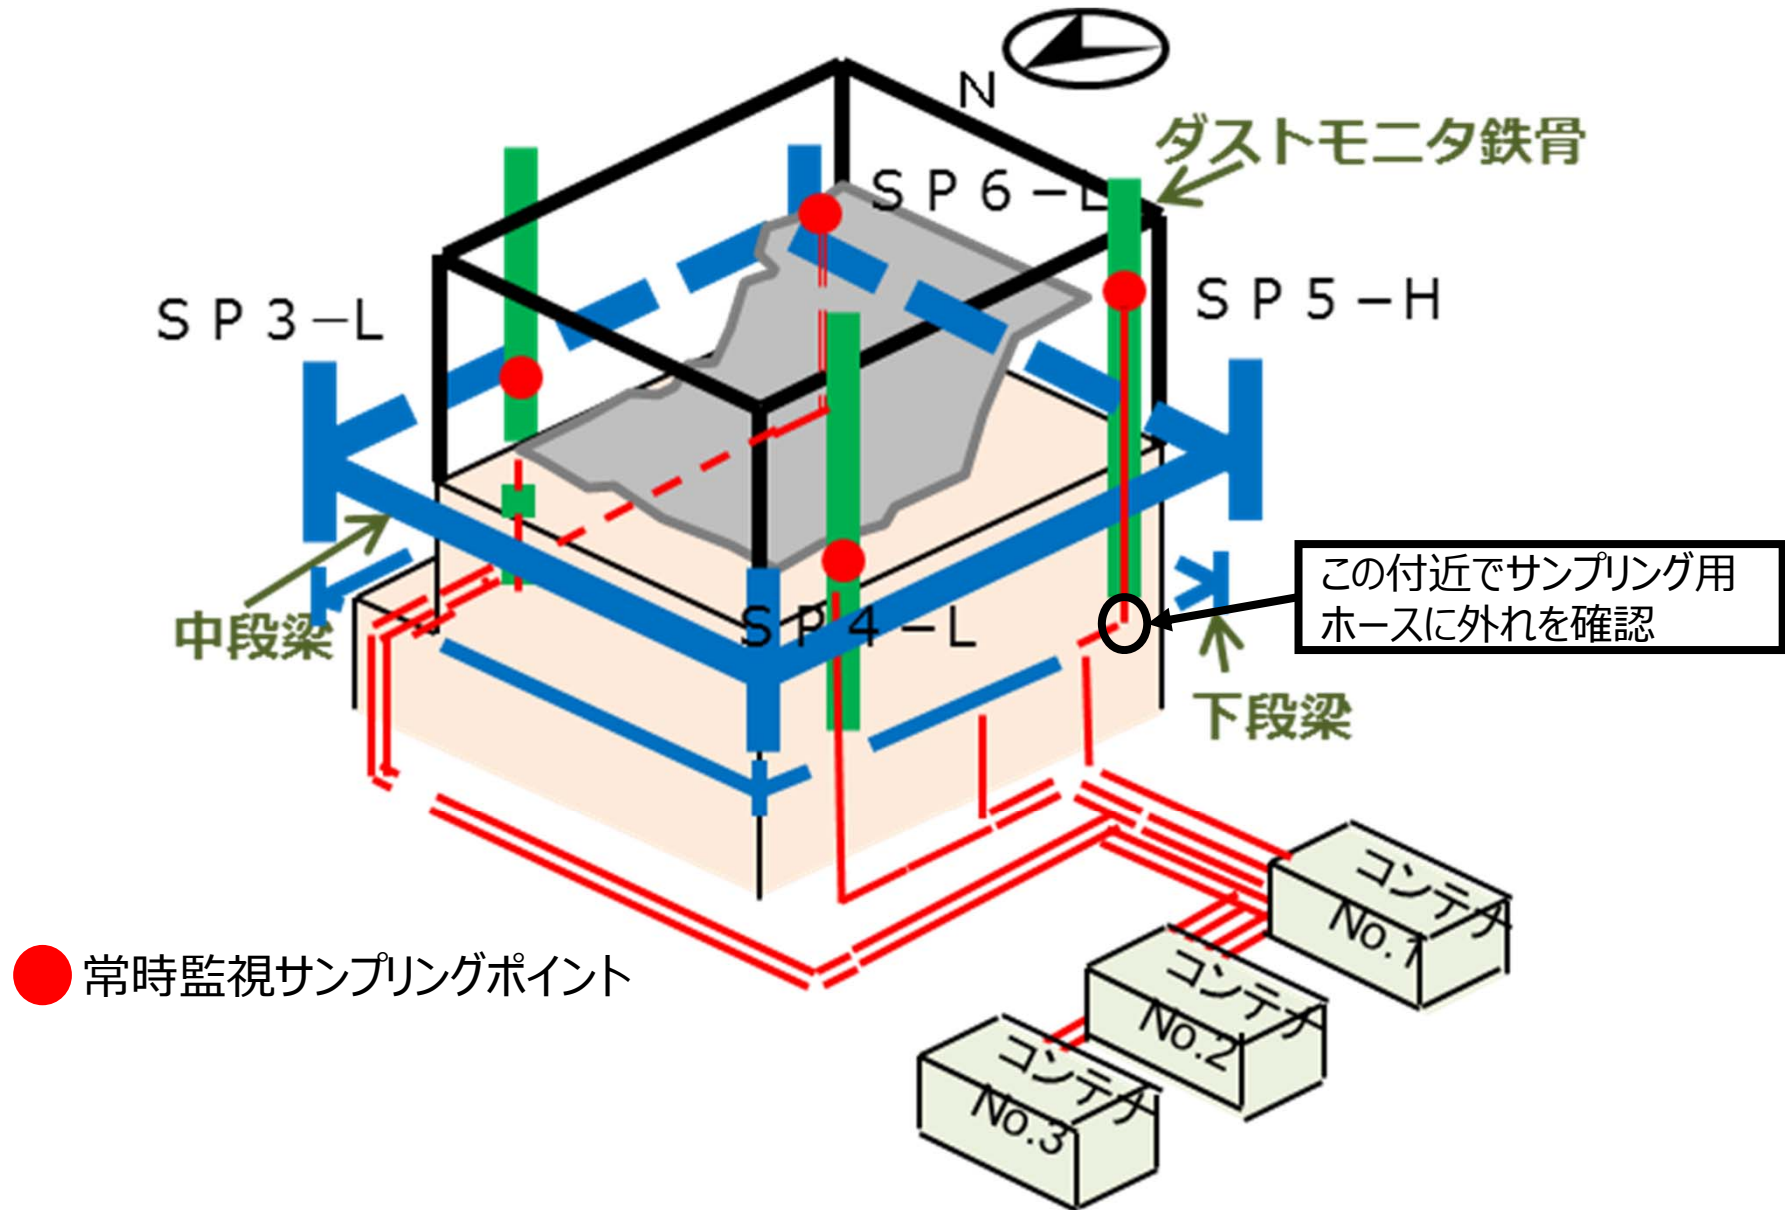
【参考】オペフロダストモニタ イメージ図

- ✓ 本日（3月3日）午後0時頃、1号機原子炉建屋最上階（オペフロ）周辺のダストを連続監視しているモニタ（以下「オペフロダストモニタ」）の点検を行っていた当社社員が、全4点設置しているオペフロダストモニタのうち、南西側に設置している1点のサンプリング用ホース（以下「当該ホース」）が途中で外れ、本来、オペフロ周辺の空気を吸引・測定するところ、本来の位置より約21m低い位置（オペフロから約10m下部）の空気を吸引・測定していたことを確認しました。
- ✓ 外れていた当該ホースについて速やかに復旧作業を行い、午後0時54分頃、外れていた当該ホースを接続しました。また、接続前後において、ダスト濃度に有意な変動がないことを確認しています。
- ✓ 当該ホースについては、昨年（2020年）12月10日、正常に繋がっていることを確認していることから、その後に外れたものと考えていますが、この間、1号機オペフロダストモニタ（全4点※）敷地境界モニタリングポストならびにダストモニタの指示値に有意な変動がないことを確認しています。
- ✓ 1号機においては、昨年（2020年）11月、ガレキ等撤去作業、およびガレキ落下防止・影響緩和対策が一旦完了しており、オペフロ上部のガレキに触れる作業は行っていないこと、およびこれまでの定期的・継続的な飛散防止剤の散布やこれまでの実績から、オペフロでダストが飛散（ダスト高警報が発生）していた可能性は低いものと考えていますが、今後、当該ホースが外れた原因を調査し、適切に再発防止対策を講じてまいります。
