# 福島第一原子力発電所 1号機原子炉格納容器内部調査

## ROV-A2調査の開始について

< 参 考 資 料 >  
 2023年3月27日  
 東京電力ホールディングス株式会社  
 福島第一廃炉推進カンパニー

### 1. 1号機PCV内部調査の概要

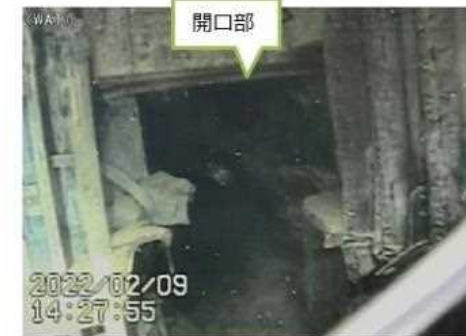
### (5) ROV-A2調査順序 (ペDESTAL内)

※グレーチングも同様に調査

調査経路 ※左図の経路で調査を計画しているが、⑥以降については実際のペDESTALの状況に合わせて柔軟に対応する

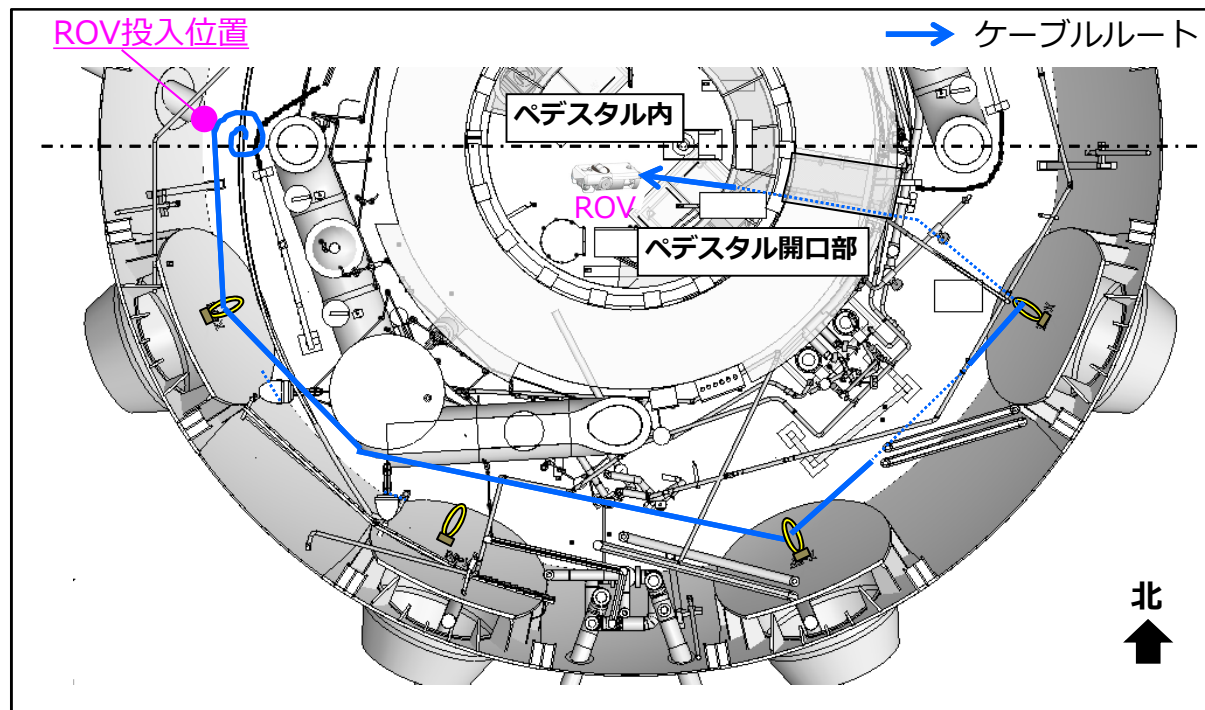
残置となるケーブルルートの想定

- ペDESTAL内の調査は事前情報が無く、可能な限りの情報取得を目指しており、既設構造物等にケーブルが引っ掛かり、ROVが帰還不能となるリスクが大きい
- 帰還不能となったROVはPCV内に残置することとなり、残置する場合は、X-2ペネ前にてROVケーブルを切断し、ROV投入口付近から切断したケーブルをPCV内に押し込む計画
- ROV本体及びケーブルは、ペDESTAL内にアクセスしたケーブルルートそのまま残ることになるが、燃料デブリの冷却や再臨界等の安全への影響はない
- 調査中に帰還不能リスクが高いと判明した調査箇所については、調査内容の重要性を鑑みて、調査を実施するか判断していく
