## 第 198 回「柏崎刈羽原子力発電所の透明性を確保する地域の会」

## 第198回「地域の会」定例会資料〔前回定例会以降の動き〕

# 柏崎刈羽原子力発電所における 安全対策の取り組み状況について

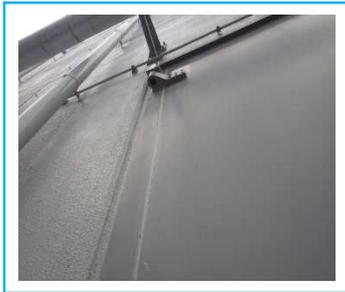
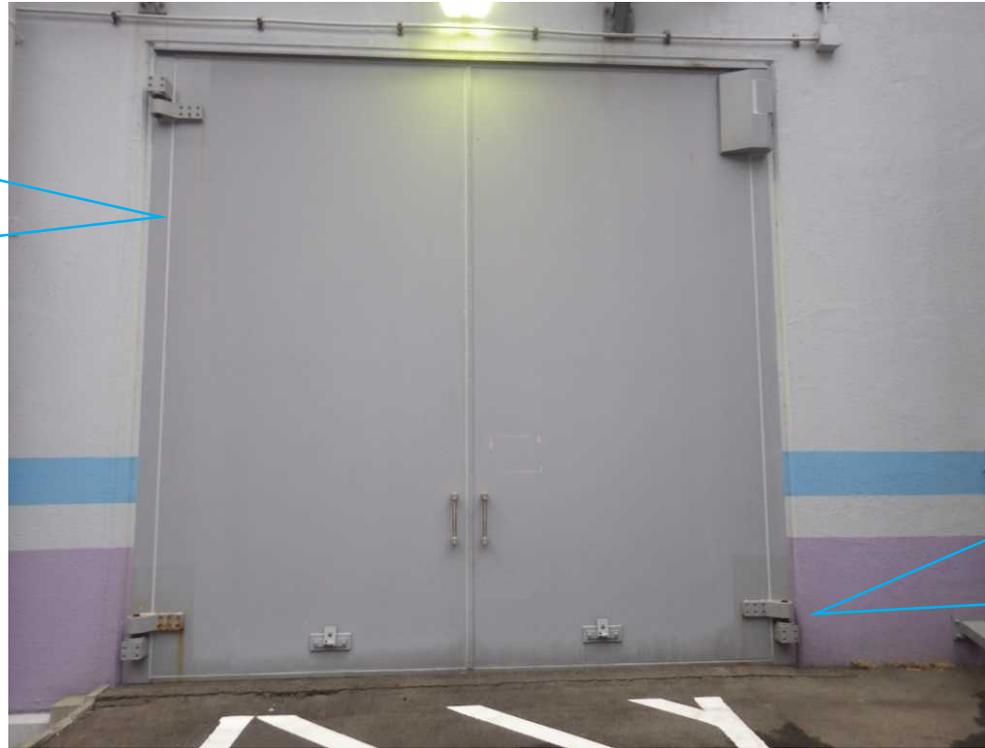
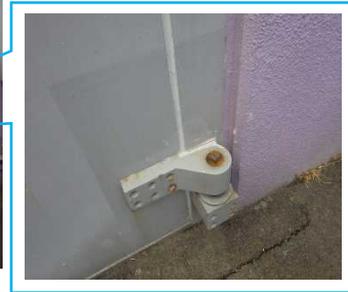
外部扉コーキング処理状況

扉と枠の隙間をコーキング処理

号機	1～5号機および荒浜側焼却建屋（管理区域および非管理区域）	
件名	避難経路扉の開閉に関する不適合について	
不適合の概要	<p>当所は2011年3月11日に発生した福島第一原子力発電所事故を受けた緊急安全対策における浸水防止対策として、原子炉建屋や熱交換器建屋等の外部に面した扉の隙間に対して、コーキング*処置を実施しました。</p> <p>その後の調査において、2号機および4号機の計9箇所の扉は避難経路上の扉であり、現状においてもコーキング処置が施されたまま開放できない状態であることが確認されました。</p> <p>また、現在、建屋内部の避難経路上の扉に類似事象がないか調査しており、現時点において、1号機や荒浜側焼却建屋等で気密処理を目的にコーキング処置等を行っているものを計5箇所確認しております。</p> <p>本件については、建築基準法および消防法に抵触するものと考えており、本日、関係行政機関へ報告いたしました。</p> <p>* コーキング                  建築物において、気密性や防水性向上を目的として、隙間を目地材などで充填すること。</p>	
安全上の重要度／損傷の程度	<安全上の重要度> 安全上重要な機器等 / ○ その他	<損傷の程度> <input type="checkbox"/> 法令報告要 <input checked="" type="checkbox"/> 法令報告不要 <input type="checkbox"/> 調査・検討中
対応状況	<p>外部扉については、速やかにコーキング処置を除去し、避難経路を確保しました。</p> <p>内部扉については、類似箇所について詳細調査を継続し、適宜避難経路の見直しなどを行ってまいります。</p>

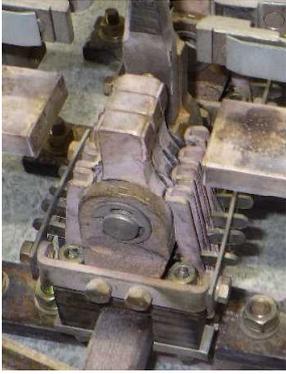
## 機械部品<充電部(主接点)摺動部>

**充電部(主接点)摺動部**  
機械部品の中で、機械的及び電氣的に接触して可動する部位。接触抵抗を少なくするために潤滑剤を塗布している。

- 目視点検において、焼損した切替器操作用コイル以外の部品に変形や破損は確認されなかった。
- 手動によって電源切替器の切替動作確認をした際、スムーズに動作しなくなっていた。
- 機械部品の摺動部※が摩耗していた。また、潤滑剤が劣化・消失していた。

機械部品摺動部の潤滑剤が、経年によって劣化・消失したことにより、摺動部接触面の摩擦力が増大。それによって、切替動作時、操作用コイルの力では電源切替器が動作しきれず、操作用コイルへの通電状態が所定の時間以上継続したことで、焼損に至ったものと推定。

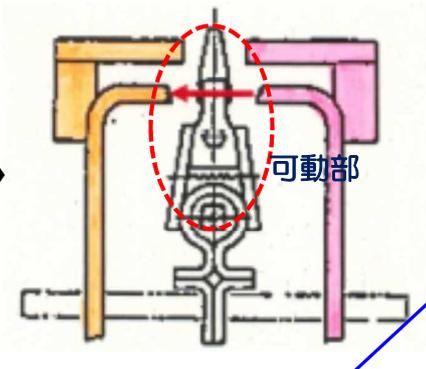
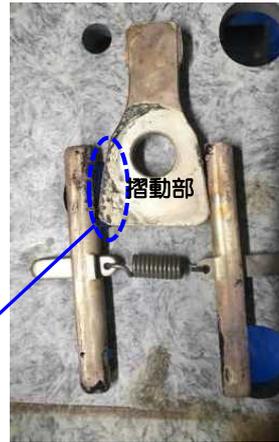
## 可動部

## 可動部(側面)

接触面に摩耗痕

潤滑剤の劣化・消失

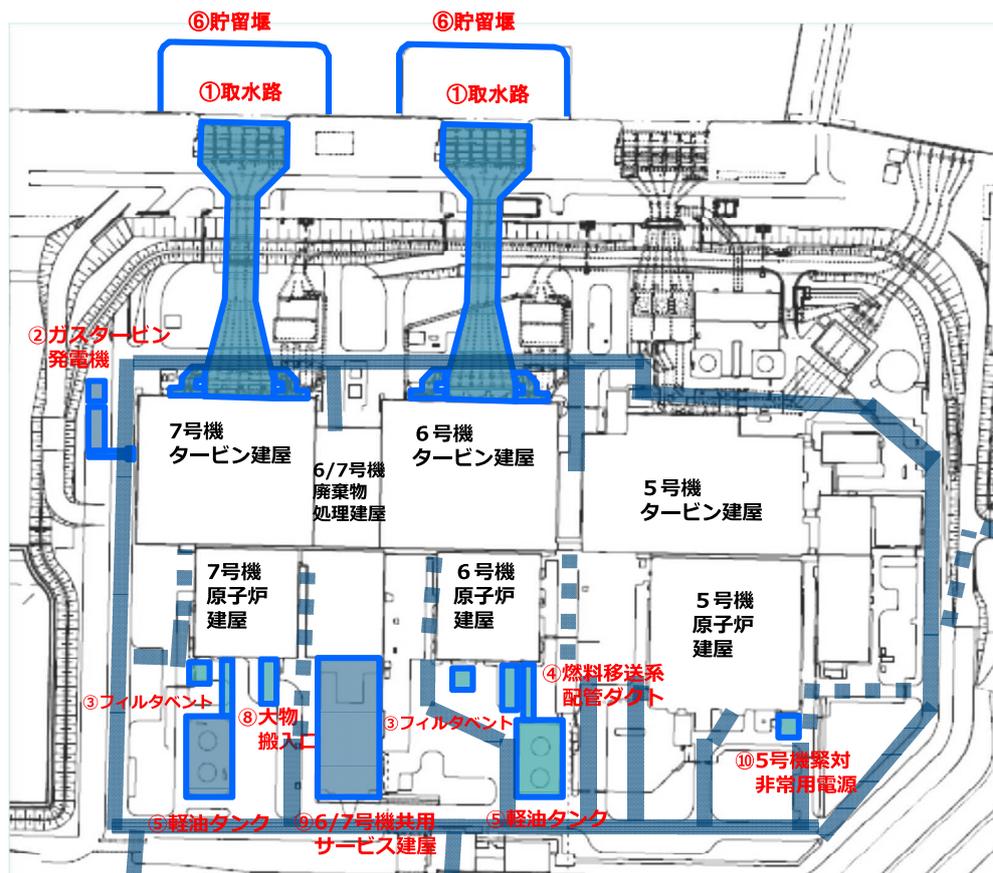
液状化対策の取り組み状況について

対象設備	6号機	7号機
①6/7号機取水路	完了	完了
②ガスタービン発電機	完了	
③6/7号機フィルタベント	詳細設計中	工事中
④6/7号機燃料移送系配管ダクト	詳細設計中	工事中
⑤6/7号機軽油タンク基礎	工事中	工事中
⑥6/7号機海水貯留堰護岸接続部	完了	完了
⑦5/6/7号機アクセス道路の補強	工事中	
⑧6/7号機大物搬入口	詳細設計中	工事中
⑨6/7号機共用サービス建屋	工事中	
⑩5号機緊急時対策所非常用電源	詳細設計中

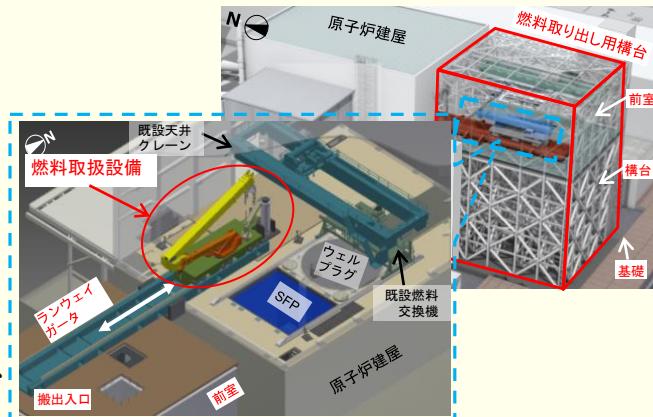
燃料取り出し用構台及び燃料取扱設備概念図

### 2号機小規模開口部からのアクセス工法を選択

2号機燃料取り出しの工法については、2018年11月～2019年2月に実施したオペフロ内調査の結果を踏まえ、建屋南側からアクセスする工法も含めた検討を進めてきました。

検討の結果、ダスト管理や作業被ばくの低減などの観点から、建屋南側に小規模開口を設置しアクセスする工法を選択しました（従来は建屋上部を全面解体する工法）。今後、詳細設計を進め、今年度内を目標に燃料取り出し工程の精査を行います。

- 原子炉建屋上部を全面解体せず、南側に構台・前室を設置した上で、南側外壁の小開口から燃料と輸送容器を取り扱う。
- ブーム型クレーン式の燃料取扱設備を採用することで、南側外壁の開口部は小さくなり、原子炉建屋の構造部材のうち柱と梁の解体を回避できる。
- 燃料取扱設備は、燃料取り出し用構台での組立・保守作業が可能となることから、作業員被ばくを低減できる。

- 燃料と輸送容器は、燃料取扱設備にて遠隔操作により取り扱う。
- 燃料取扱設備は、ランウェイガーダ上を走行することで原子炉建屋オペフロと燃料取り出し用構台前室間を移動する。
- 輸送容器の吊り降ろしは燃料取り出し用構台に新設する搬出・搬入口を利用する。

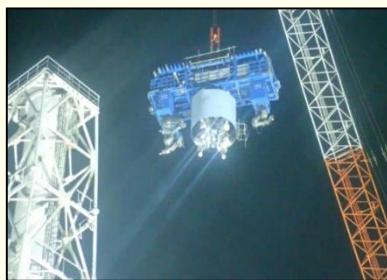
3ブロック目吊り下し状況

1/2号機排気筒の解体作業は、10月7日から3ブロック目の解体を開始し、22日に完了しました。2ブロック目で得られた知見を作業手順へ反映したことにより、概ね計画通りに切断作業を進めることができました。

3ブロック目の検証作業を行い、10月27日より4ブロック目の解体に着手しています。本作業では、これまでの筒身に加えて、新たに支持鉄塔の切断を行います。11月初旬の4ブロック目の切断完了を目標に作業を進めます。

- 排気筒解体工事は2019年8月1日から耐震上の裕度向上を目的に、排気筒上部約60mの解体工事に着手している。
- 23ブロックに分けて解体する計画のうち、1~3ブロック目までの解体を10月22日までに完了している。
- 10/27より4ブロック目の解体作業に着手し、準備作業段階での不具合事象や悪天候により作業が一時中断していたが、筒身約85%と主柱材4本・斜材8本の切断が完了している。
- 11/27の4ブロック目筒身切断時(約85%)に発生した切断装置(チップソー)の噛み込み事象により、11/28現在、作業を中断している。クレーン吊りの搭乗設備により解体装置にアクセスし、人力での解体作業を含め対応を検討中。
- 4ブロック目解体作業にあたっては、10月27日の電線管クランプ落下、11月11日の鉄塔解体装置フレームの一部破損、11月15日の挿入ガイド落下、11月22日の遠隔操作車両の不具合等、準備作業段階での不具合が発生し、作業を一時的に中断する事象が発生した。

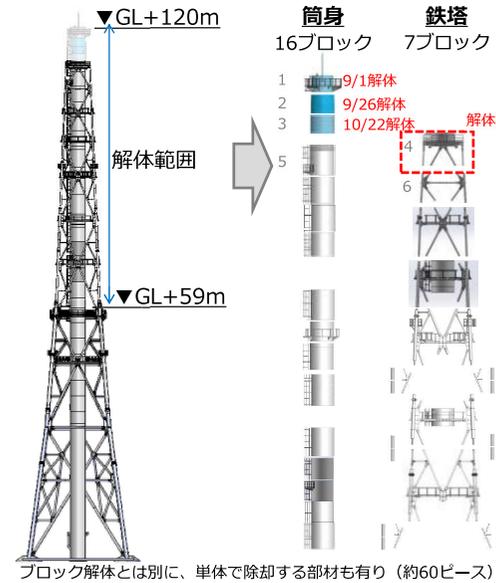
主な解体部材

- 排気筒は約60mの高さを23ブロックに分けて解体する計画。
- 現在、4ブロックの解体作業中。

名称	筒身解体ブロック
個数	16
姿 図	
名称	筒身+鉄塔一括解体ブロック
個数	3
姿 図	
名称	鉄塔解体ブロック
個数	4
姿 図

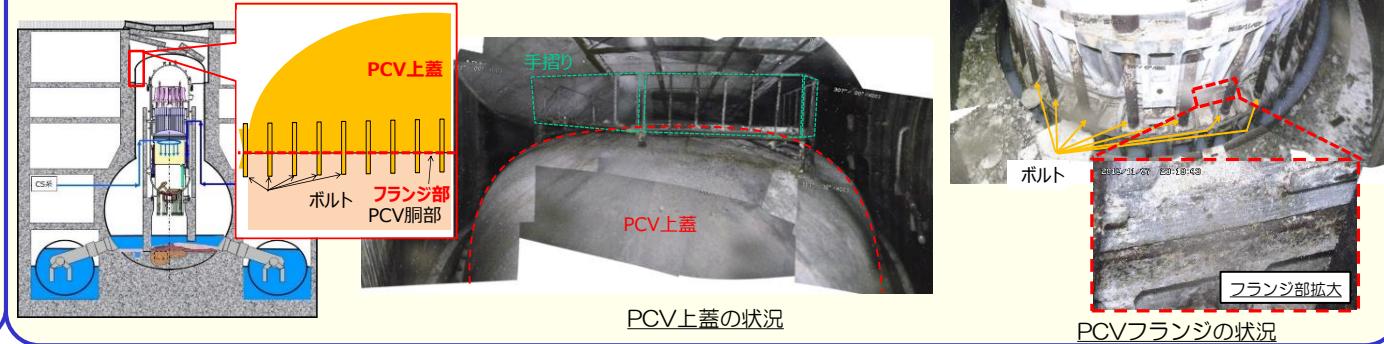
### 1号機原子炉格納容器上蓋の状況を確認

1号機原子炉格納容器内部調査に向けた、アクセスルート構築作業時のダスト濃度監視をより充実させるため、原子炉格納容器上蓋近傍に作業監視用ダストモニタを設置しました。その際に、状況確認のため挿入したカメラを活用し、原子炉格納容器上蓋の状況を確認しました。取得した映像から、原子炉格納容器上蓋やそのフランジ部に著しい損傷や大きな変形は確認されませんでした。

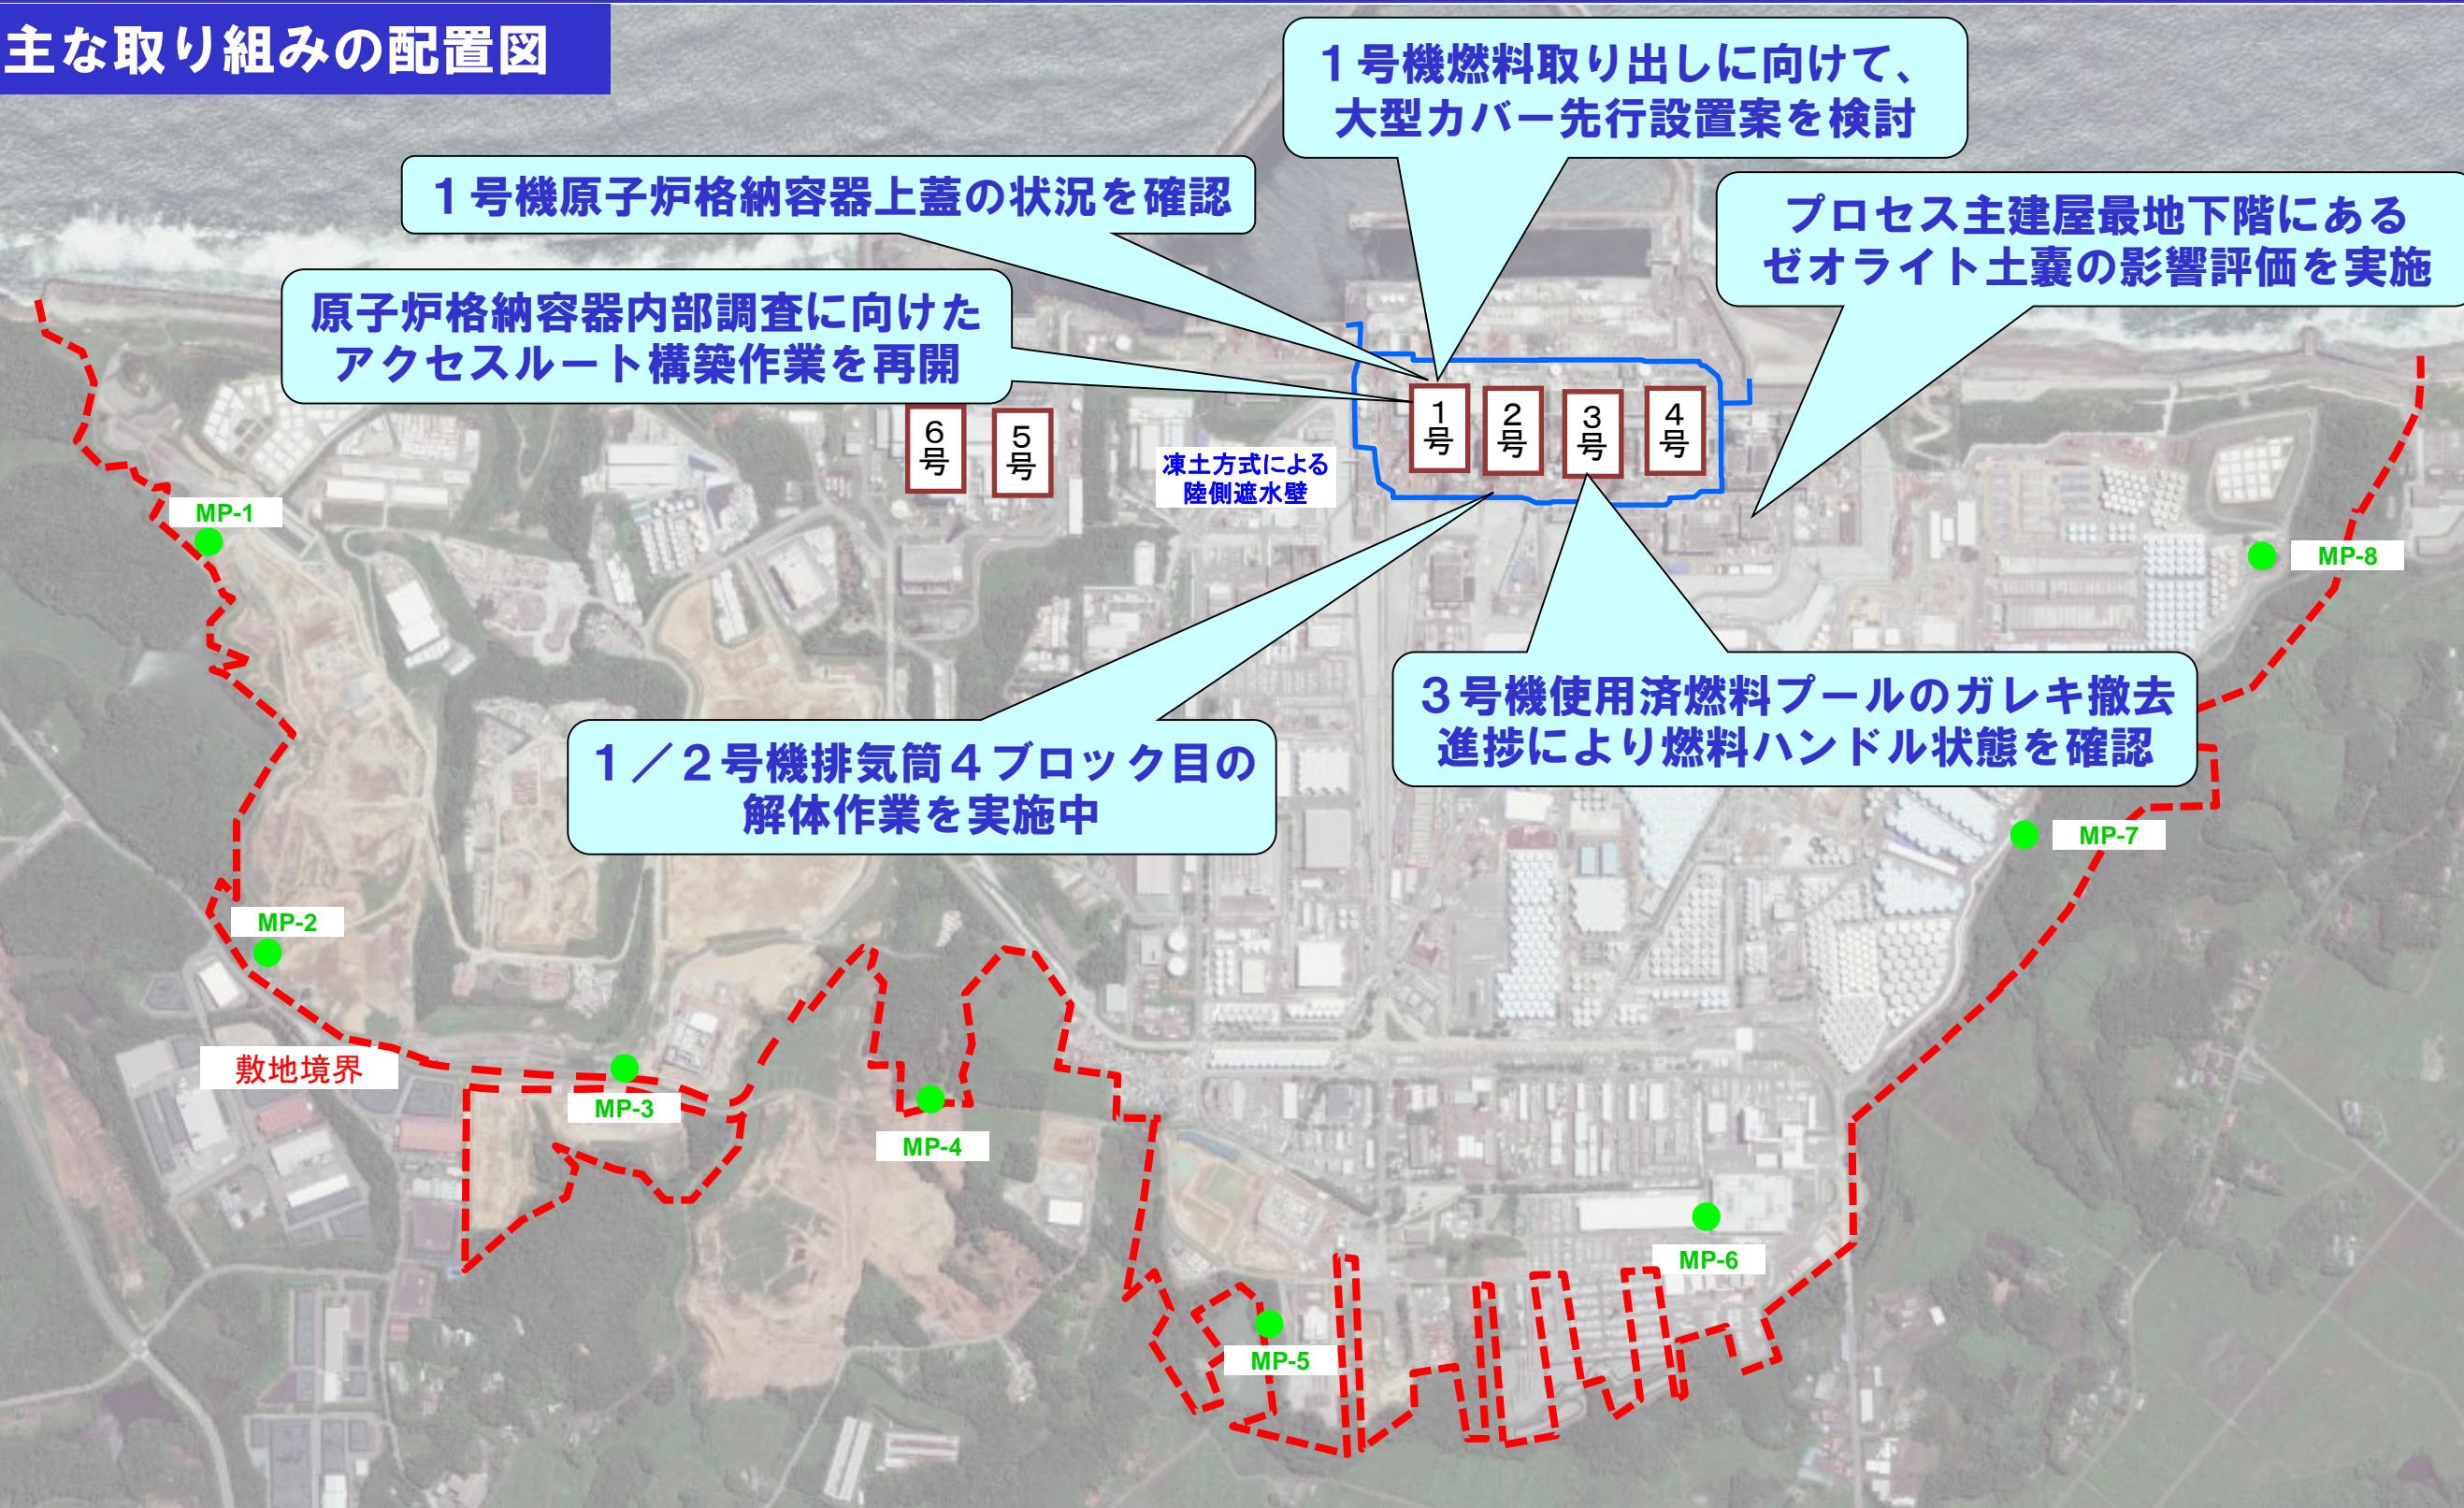
# 主な取り組みの配置図

※モニタリングポスト (MP-1~MP-8) のデータ  
 敷地境界周辺の空間線量率を測定しているモニタリングポスト(MP)のデータ(10分値)は0.397 $\mu$ Sv/h~1.318 $\mu$ Sv/h(2019/10/30~2019/11/26)。MP-2~MP-8については、空間線量率の変動をより正確に測定することを目的に、2012/2/10~4/18に、環境改善(森林の伐採、表土の除去、遮へい壁の設置)の工事を実施しました。環境改善工事により、発電所敷地内と比較して、MP周辺の空間線量率だけが低くなっています。MP-6については、さらなる森林伐採等を実施した結果、遮へい壁外側の空間線量率が大幅に低減したことから、2013/7/10~7/11にかけて遮へい壁を撤去しました。
