第217回「地域の会」定例会資料〔前回定例会以降の動き〕

柏崎刈羽原子力発電所における一連の事案に係る取り組みの進捗状況について

柏崎平野南東部における地表踏査と ボーリング調査の結果について

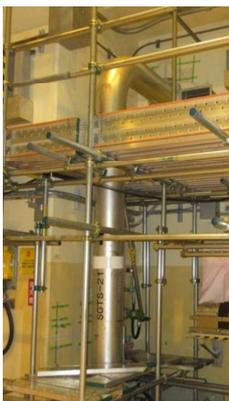
火災防護処理前

＜貫通部の火災防護処理＞
床や壁を貫く配管を通じて火災の炎や熱が裏側に伝わらないよう、耐火材等を巻き付け、外板を取り付け

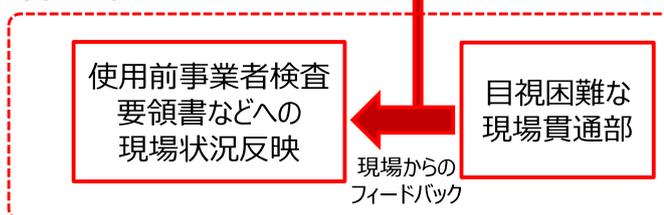
<今後の貫通部総点検>

- 貫通部の火災防護処理については、直接目視可能な場所の点検が一巡し、**今後、直接目視で確認することが困難な貫通部 (金属製箱内に収納) の調査を実施**
※特に壁に埋め込まれている電線の管路は、どこからどこにつながっているかの確認を行う
- 調査にあたっては、ネジ止めしてある金属製箱の蓋を一つひとつ開けて確認する必要があり、高所にあるものは足場の設置等、準備・調査に時間を要す。加えて、**現場状況を使用前事業者検査要領書などに反映する作業も必要 (秋頃まで継続)**

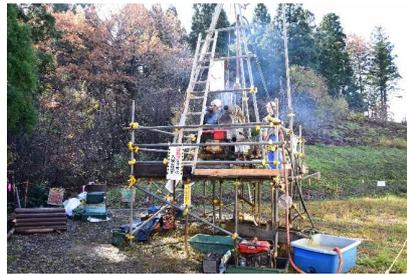
- 調査期間：2019年11月～2020年3月
- 調査内容：
 - ・ 地表踏査 段丘の地表面を歩き、標高、堆積物の特徴、分布範囲等を把握
 - ・ ボーリング調査 地面に円筒状の穴をあけて土や岩盤の試料を採取し、段丘の地下に分布している地表からは見えない堆積物の特徴、分布範囲等を把握
