第248回「地域の会」定例会資料〔前回定例会以降の動き〕

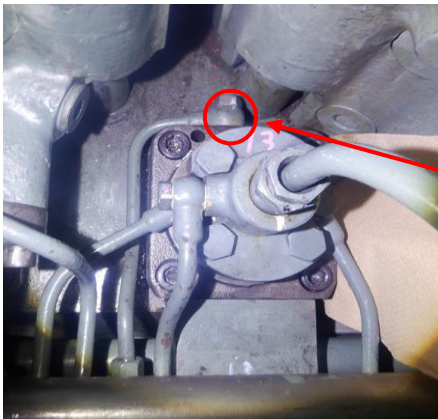
<p style="text-align: center;">漏えい箇所</p>

号機	5号機	
件名	非常用ディーゼル発電機の不具合について	
不適合の概要	<p>2024年1月16日午後4時45分頃、5号機原子炉建屋付属棟1階、高圧炉心スプレイ系ディーゼル発電機室（非管理区域）にて、非常用ディーゼル発電機の定例試験後の現場確認中に、当社社員が燃料配管の継ぎ手部分から油（約0.8L）が漏れていることを確認しました。そのため、燃料配管への燃料の供給を停止し、漏えいが止まったことを確認しております。</p> <p>その後、公設消防へ連絡しました。</p> <p>なお、漏れた油は堰にとどまっており、油の外部等への流出はなく、環境への影響はありません。</p> <p style="text-align: right;">＜上から見た図＞</p>

<p style="text-align: right;">＜横から見た図＞</p>	
安全上の重要度／損傷の程度	<p>＜安全上の重要度＞</p> <p>安全上重要な機器等 / その他</p>	<p>＜損傷の程度＞</p> <p><input type="checkbox"/> 法令報告要</p> <p><input type="checkbox"/> 法令報告不要</p> <p><input checked="" type="checkbox"/> 調査・検討中</p>
対応状況	<p>今後、油が漏れた原因を調査し、再発防止対策を講じてまいります。</p>

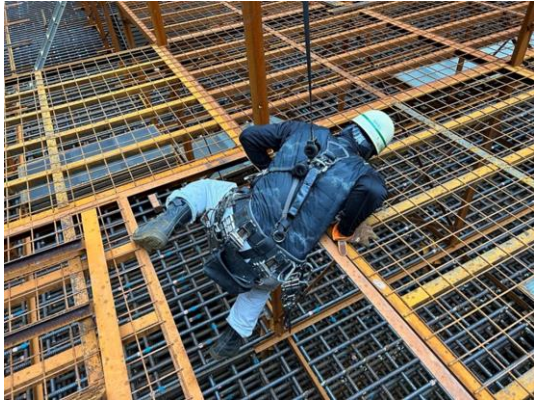
号機	発電所構内（屋外）	
件名	発電所屋外エリアにおけるけが人の発生について	
不適合の概要	<p>2024年1月20日午後2時15分頃、発電所構内の屋外エリアにおいて、クレーンで運搬中の鉄筋架台を、現場に引き寄せる作業をしていた協力企業作業員が、移動中に開口部で転倒し、右脇腹を打ちました。その際、痛みがあったことから、開口部から下のエリアに降りたところ、足を捻り負傷しました。</p>

<p style="text-align: center;">転倒状況 （下のエリアに降りた際に足を捻り負傷）</p>	
安全上の重要度／損傷の程度	<p><安全上の重要度></p> <p>安全上重要な機器等 / その他</p>	<p><損傷の程度></p> <p><input type="checkbox"/> 法令報告要 <input checked="" type="checkbox"/> 法令報告不要 <input type="checkbox"/> 調査・検討中</p>
対応状況	<p>病院で診察の結果、「<small>けいこつ かんりゅうき</small>左脛骨顆間隆起骨折」（通院加療、全治2か月）と診断されました。</p> <p>今回の事例を踏まえ、発電所関係者に周知し注意喚起を行うとともに、再発防止に努めてまいります。</p>

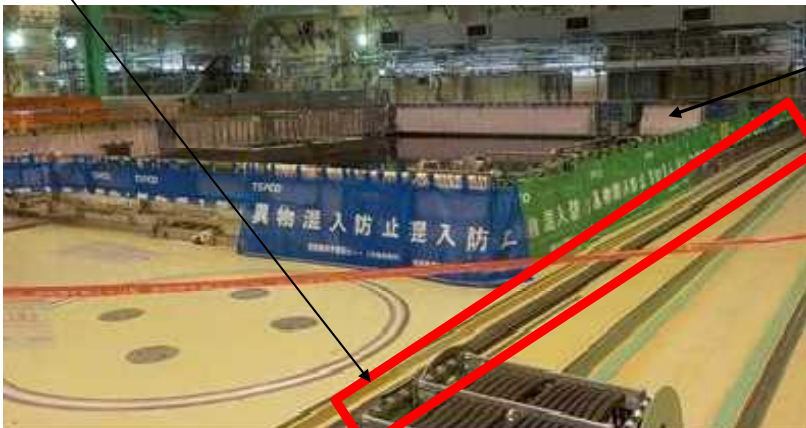
6号機 オペレーティングフロア（管理区域）

溢水した約600Lは、主に燃料取替機のレールの溝に滞留

- 今回の地震における、使用済燃料プールの損傷はなし
- 2,3,4,6,7号機において、使用済燃料プールからの溢水が確認されたが、溢水対策として貫通部等の止水処理を実施しており、オペレーティングフロア（管理区域）外への漏えいはなし

1号機	2号機	3号機	4号機	5号機	6号機	7号機
溢水量	なし	約10 L	約0.46 L	約45 L	なし	約600 L	約4 L
プール容量	約190万L	約170万L	約160万L	約160万L	約160万L	約230万L	
放射能量		検出限界値 未満	コバルト60 322Bq※	検出限界値 未満		検出限界値 未満	検出限界値 未満

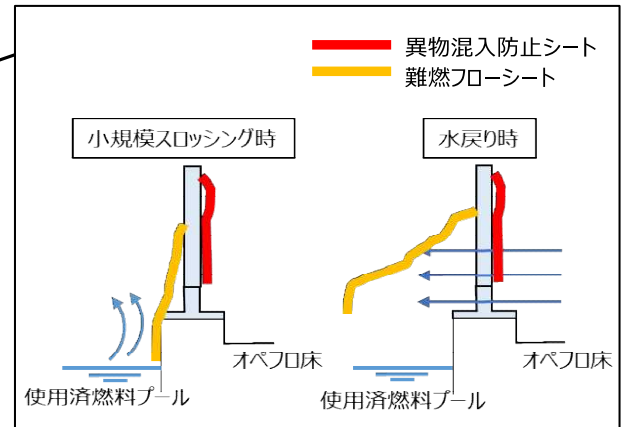
6,7号機は、使用済燃料プールの水が大量に溢水した際に、プールに水が戻り、使用済燃料を冷やせるようにしている。

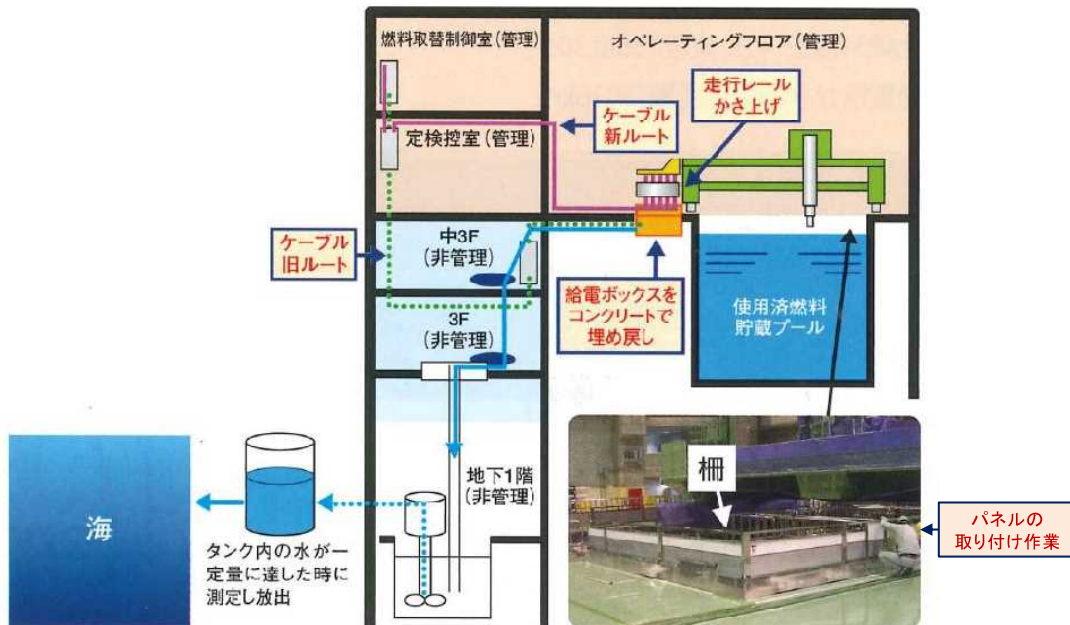
- 地震で溢れ出した使用済燃料プールの水が、燃料取替機の床下ケーブル貫通部を通じて非管理区域へ漏えいし、非管理区域の排水設備から放水口を經由して発電所外へ放出

- 燃料取替機のケーブルを、床下から壁を通じて貫通するルートへ変更
- 従来の床下ケーブル貫通部をコンクリートで埋め戻し
- 使用済燃料プール脇の柵にプールから溢れる水の量を低減させるパネルを取り付け ※現状は前項の対策に変更
- 建屋内の水を海へ放出する前には、放射能を測定

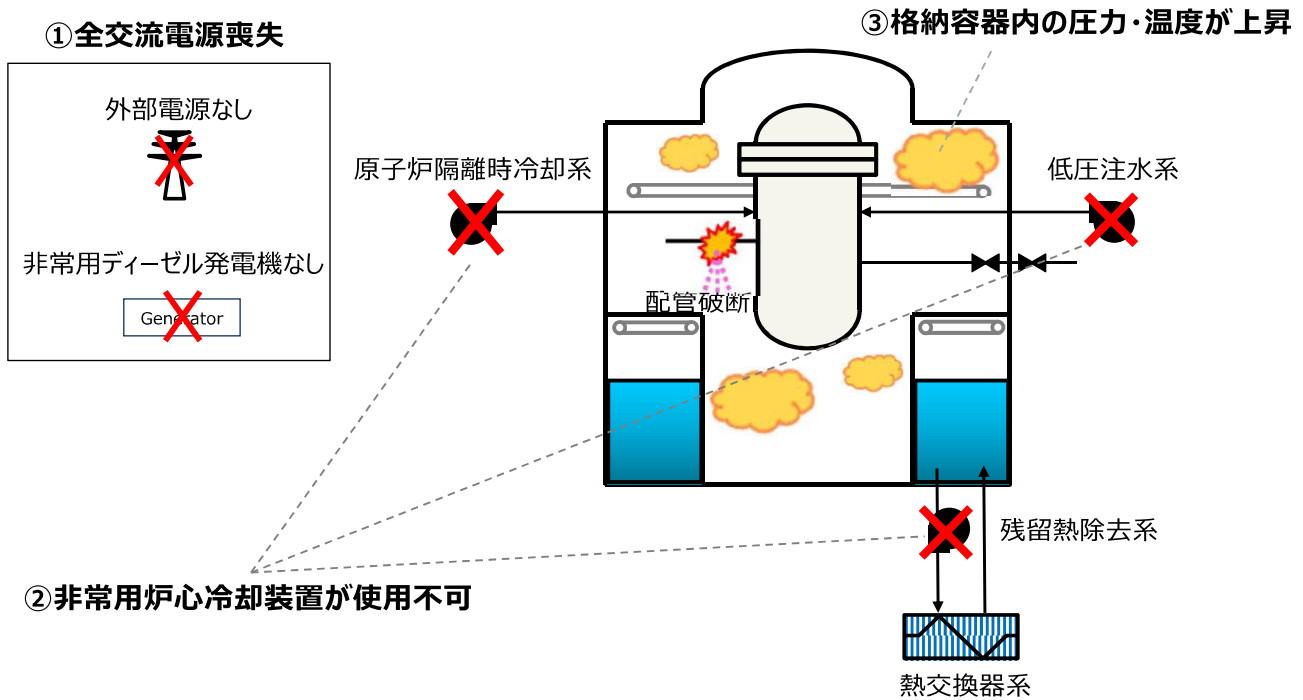
シーケンス訓練 事故シナリオ

- 運転中に原子炉からつながる配管が破断し、原子炉水が大量に流出する事故が発生。加えて、①**全交流電源が喪失**し、②**非常用炉心冷却装置が使用不可**。
- これにより、格納容器内へ流出した高温の水や燃料の崩壊熱等によって水蒸気・水素が発生（＝③**格納容器内の圧力・温度が上昇**）。

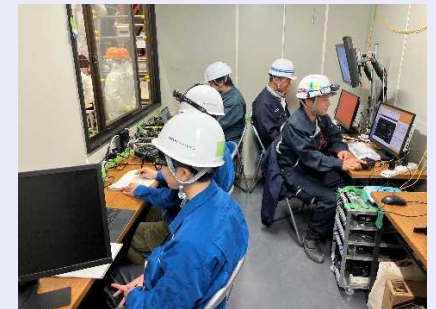
<モックアップ（調査を模擬したトレーニング）の様子>

ドローンによる気中部調査は2月下旬を予定しており、まずはペDESTAL外周を調査した後、ペDESTAL内の調査を実施する計画です。

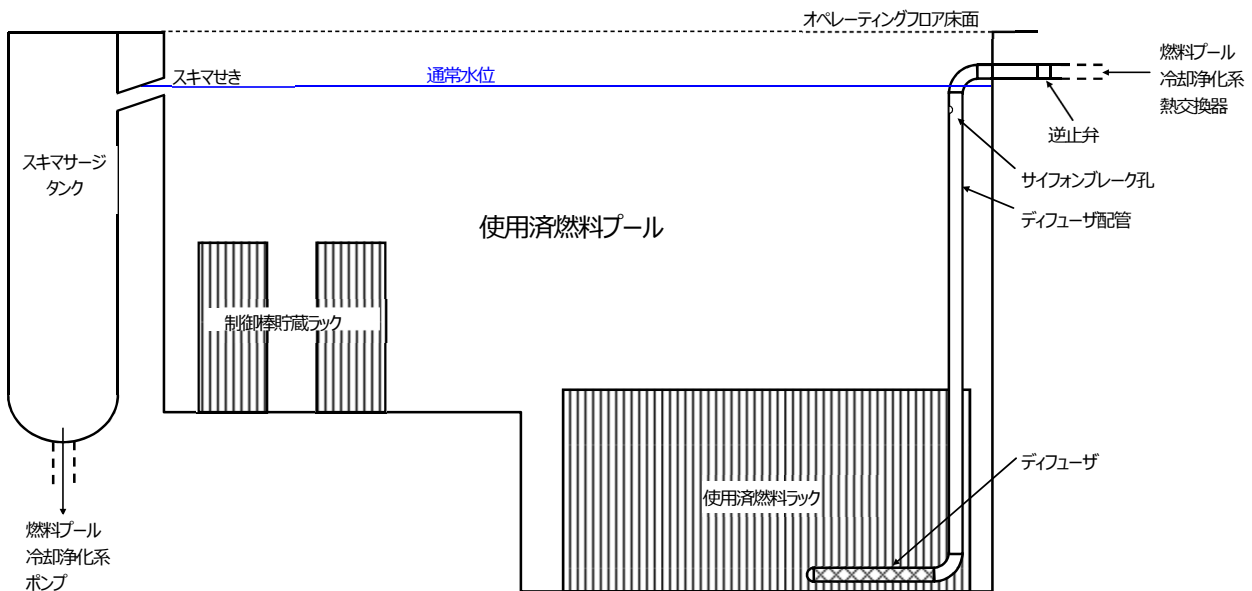
6号機、7号機の使用済燃料プールの断面は下記のとおりです。

東京電力が平成24年5月30日の東京電力からのお知らせにおいて、福島第1原発「4号機使用済核燃料プールは、構造的に水は漏えいしないものになっています」と解説し、イメージ図を添付していますので、柏崎刈羽原発6号機、7号機の核燃料プールの断面図をお示ください。

6号機の溢水が他の号機とを比較して多かった理由は、ご記載のとおり、建屋の位置・耐震壁の位置などが異なることから溢水量に差が生じたものと推定しています。

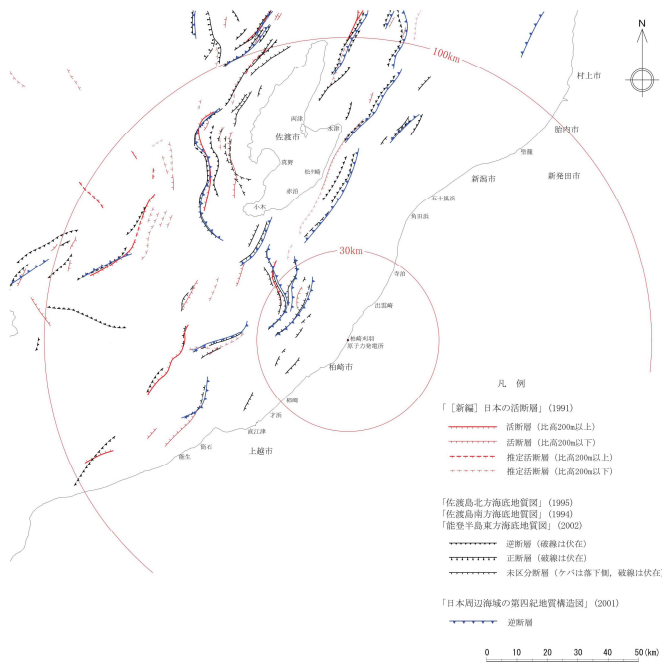
第3.2.3-9図(1) 文献による敷地周辺海域の断層分布図

第3.2.3-9図 文献による敷地周辺海域の断層分布図 (設置許可申請書より抜粋)
