## 第271回「地域の会」定例会資料〔前回定例会以降の動き〕

柏崎刈羽原子力発電所 6号機の30年以降運転における  
長期施設管理計画の認可申請について

## 長期施設管理計画の概要

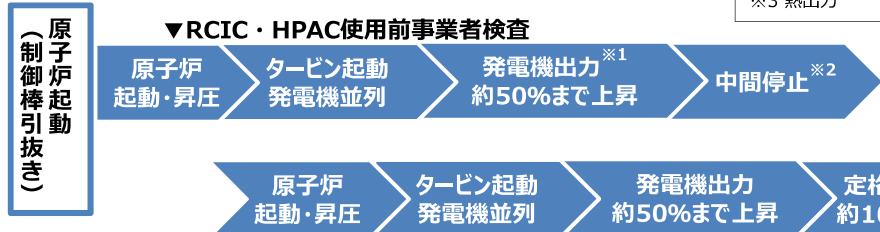
### 【原子炉起動から営業運転開始までの主な工程】

※1 発電機出力：発電機が作る電気の量  
 ※2 中間停止：タービン系の主要なポンプなどが起動したのち、一度原子炉を停止して設備・機器の異常有無を確認する  
 ※3 熱出力：原子炉が作り出す熱エネルギー

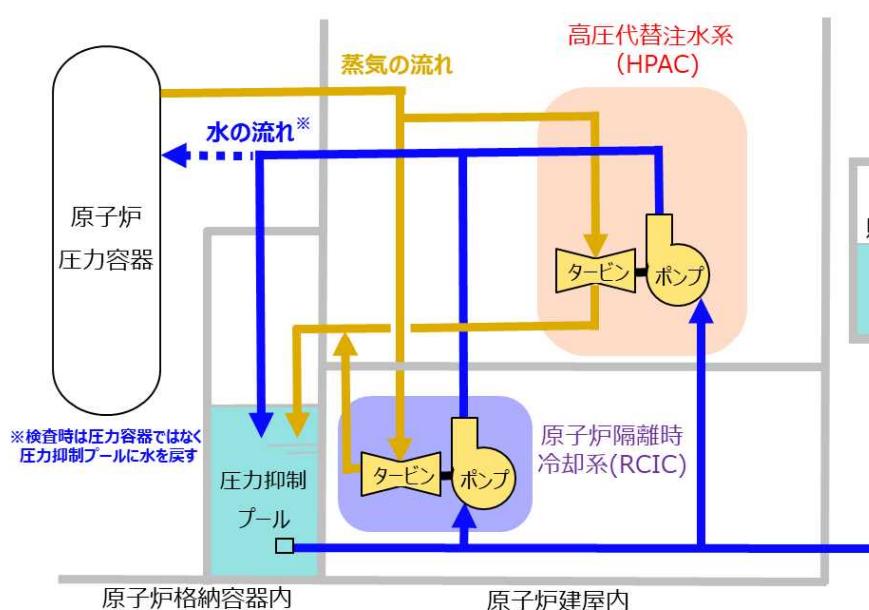
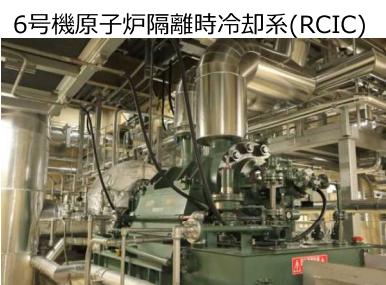
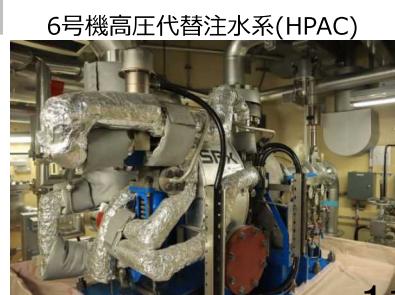
HPAC・RCIC系統イメージ図

- 原子炉起動後、原子炉で発生した蒸気により駆動する設備の検査を2件実施
  - ①原子炉隔離時冷却系(RCIC)
  - ②高圧代替注水系(HPAC)
- 原子炉が「定格出力」に到達後、原子炉の出力を上げた状態における、プラント全体の総合的な運転状態を確認する検査を実施 (③総合負荷性能検査)

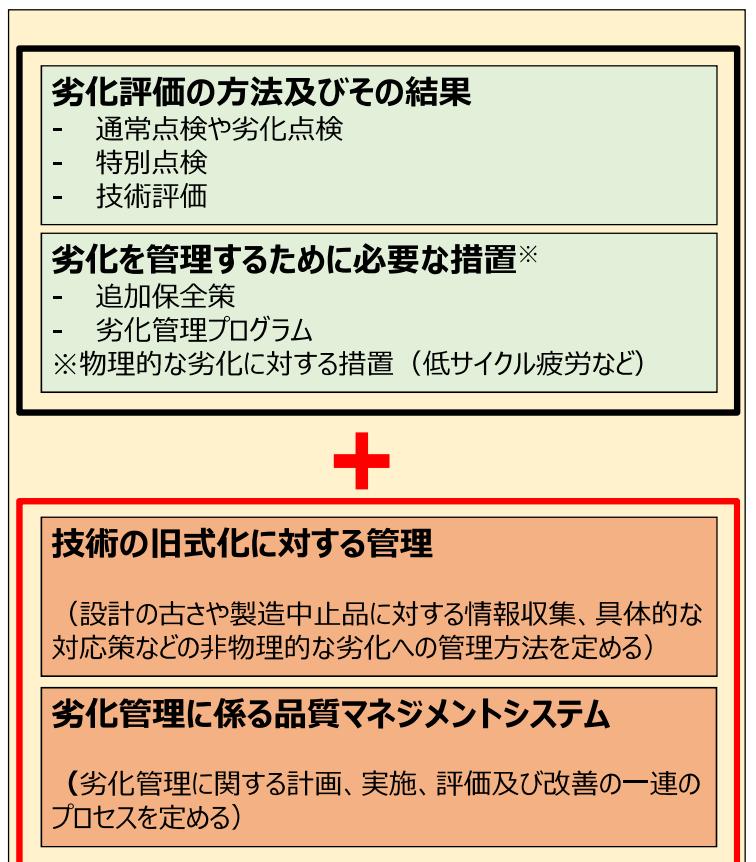
### 従来の高経年化技術評価※ とほぼ同等の内容

※安全上重要な機器等について、高経年化対策上、着目すべき経年劣化事象を抽出・評価し、現状の施設管理が有効かどうかを確認。必要に応じ、追加すべき保全策を抽出すること

### 長期施設管理計画の認可制度※ で新たに認可対象となった内容

※運転開始後、30年の時点から10年ごとに、その後の10年間、規制基準に適合した状態を維持できるか確認し、認可する制度

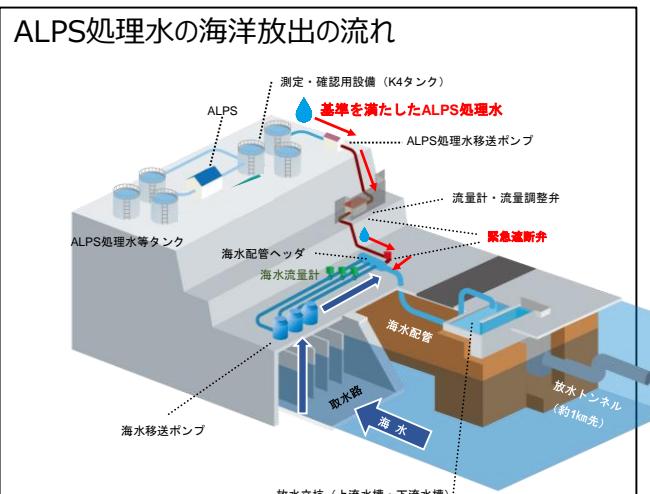
### 多核種除去設備等処理水の処分について

ALPS処理水の海洋放出に当たっては、安全に関する基準等を遵守し、人および周辺環境、農林水産品の安全を確保してまいります。また、風評影響を最大限抑制するべく、強化したモニタリングの実施、第三者による客観性・透明性の確保、IAEAによる安全性確認などに継続的に取り組むとともに、正確な情報を透明性高く、発信していきます。

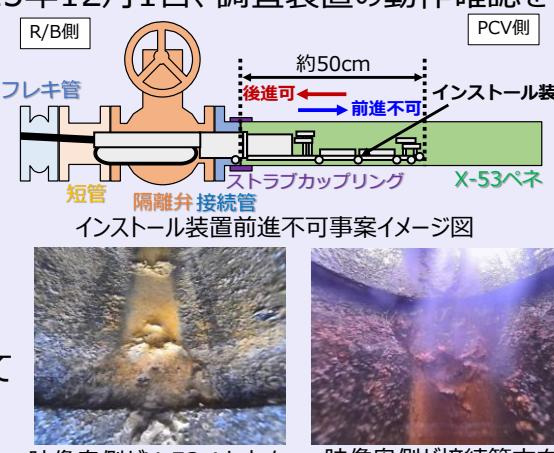
### 3号機 PCV内部気中部調査(マイクロドローン調査)について

本調査は今後の堆積物調査や燃料デブリ取り出し横アクセスで重要となるX-6ペネトレーション(以下、ペネ)周辺やペデスタイル内の情報収集を目的としています。2025年12月1日、調査装置の動作確認を実施中、インストール装置(以下、装置)がX-53ペネ内で前進不可となったため、後進させシールボックス内に格納しました。

取得した映像を分析した結果、接続管とX-53ペネで若干の芯のずれがあることを確認しました。この結果から、装置が前進不可となる要因として、芯のずれに伴う“通過断面積の減少”、“クローラのグリップ力の低下”等が考えられると推測しました。

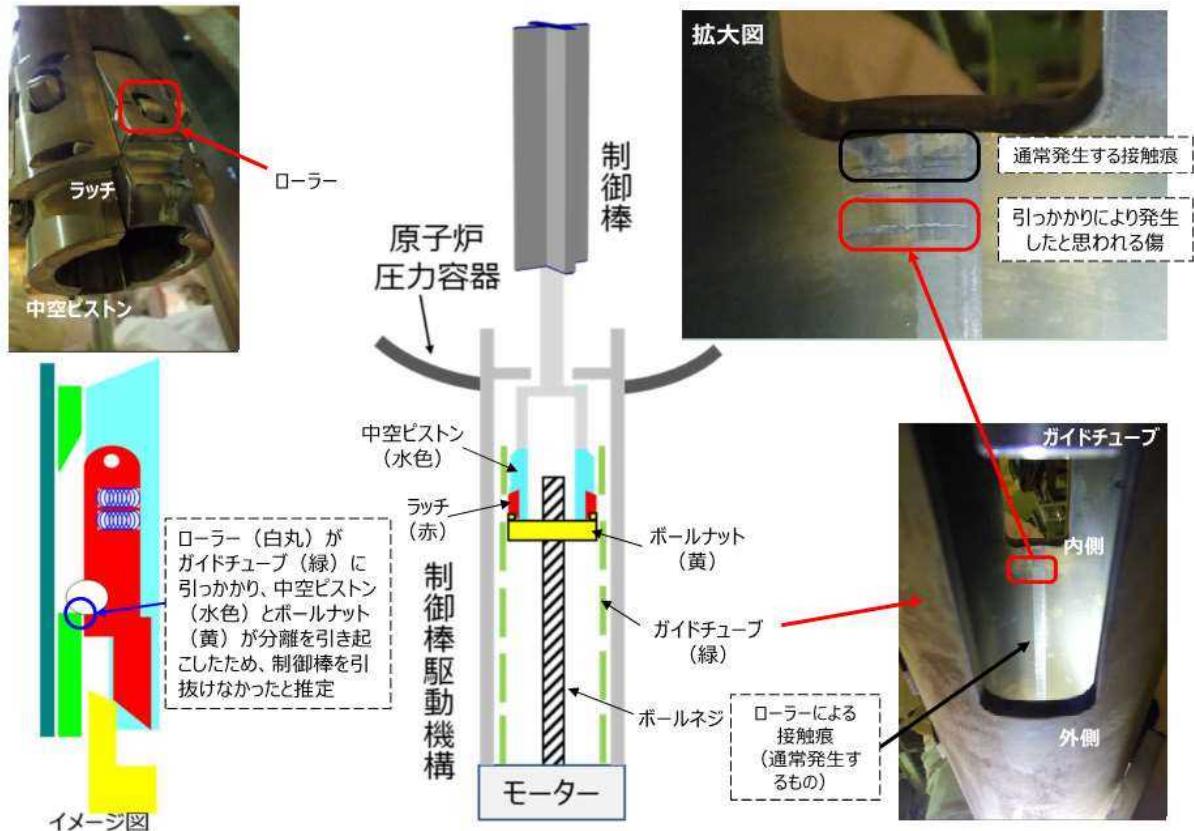
#### <制御棒駆動機構イメージ図>

「6号機燃料棒の固着について」とのご質問をいただきましたが、「6号機制御棒駆動機構の分離事象」に関連していると思われますので、その内容について回答いたします。

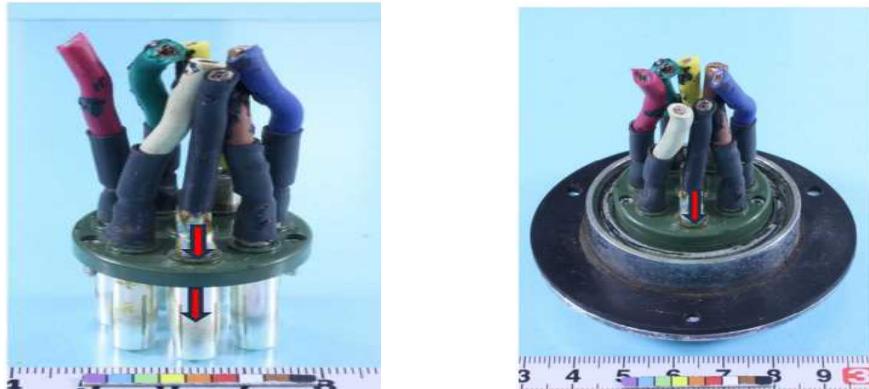
○凹側接続部の裏側（赤矢印がさびの原因の水の侵入経路）

○事象発生メカニズム

- ① 凹側接続部の裏側（溶接部）から水が浸入
- ② 浸入した水によりさびが発生
- ③ 浸入した水とさびにより、本来は導通しない箇所が導通し、ガスタービン発電機が自動停止
