第94回「柏崎刈羽原子力発電所の透明性を確保する地域の会」

第 94 回「地域の会」定例会資料 [前回 3/2 以降の動き]

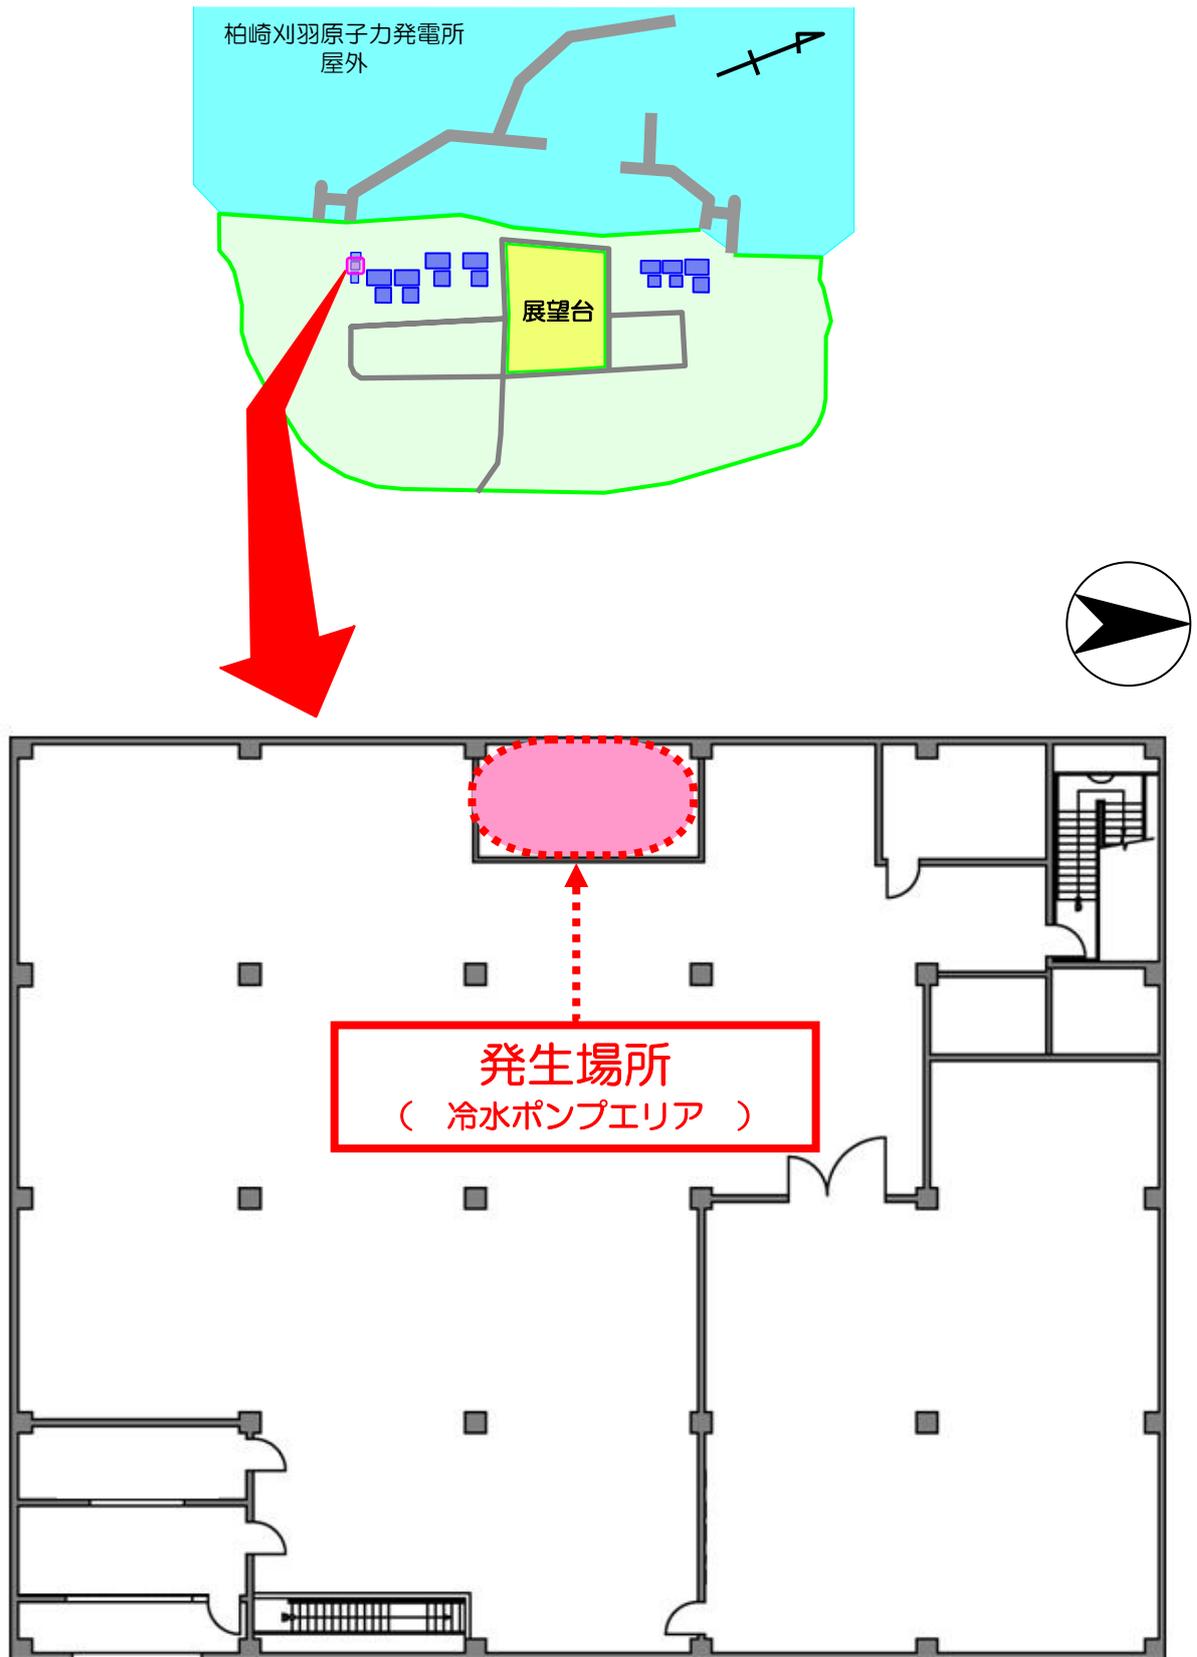
柏崎刈羽原子力発電所 補助建屋 2階

1号機脇補助建屋（管理区域）におけるけが人の発生について

号機	—	
件名	補助建屋（管理区域）におけるけが人の発生について	
不適合の概要	<p>平成 23 年 3 月 24 日午前 10 時 40 分頃、1 号機脇の補助建屋 2 階（管理区域）で空調用冷水ポンプ用モータの分解点検後の据付作業を行っていた協力企業作業員が、モータに添えていた手と機器の吊し金具に左手小指の付け根部を挟み、腫れが生じたため、業務車にて病院に搬送いたしました。</p> <p>なお、作業員の身体に放射性物質の付着はありませんでした。</p>

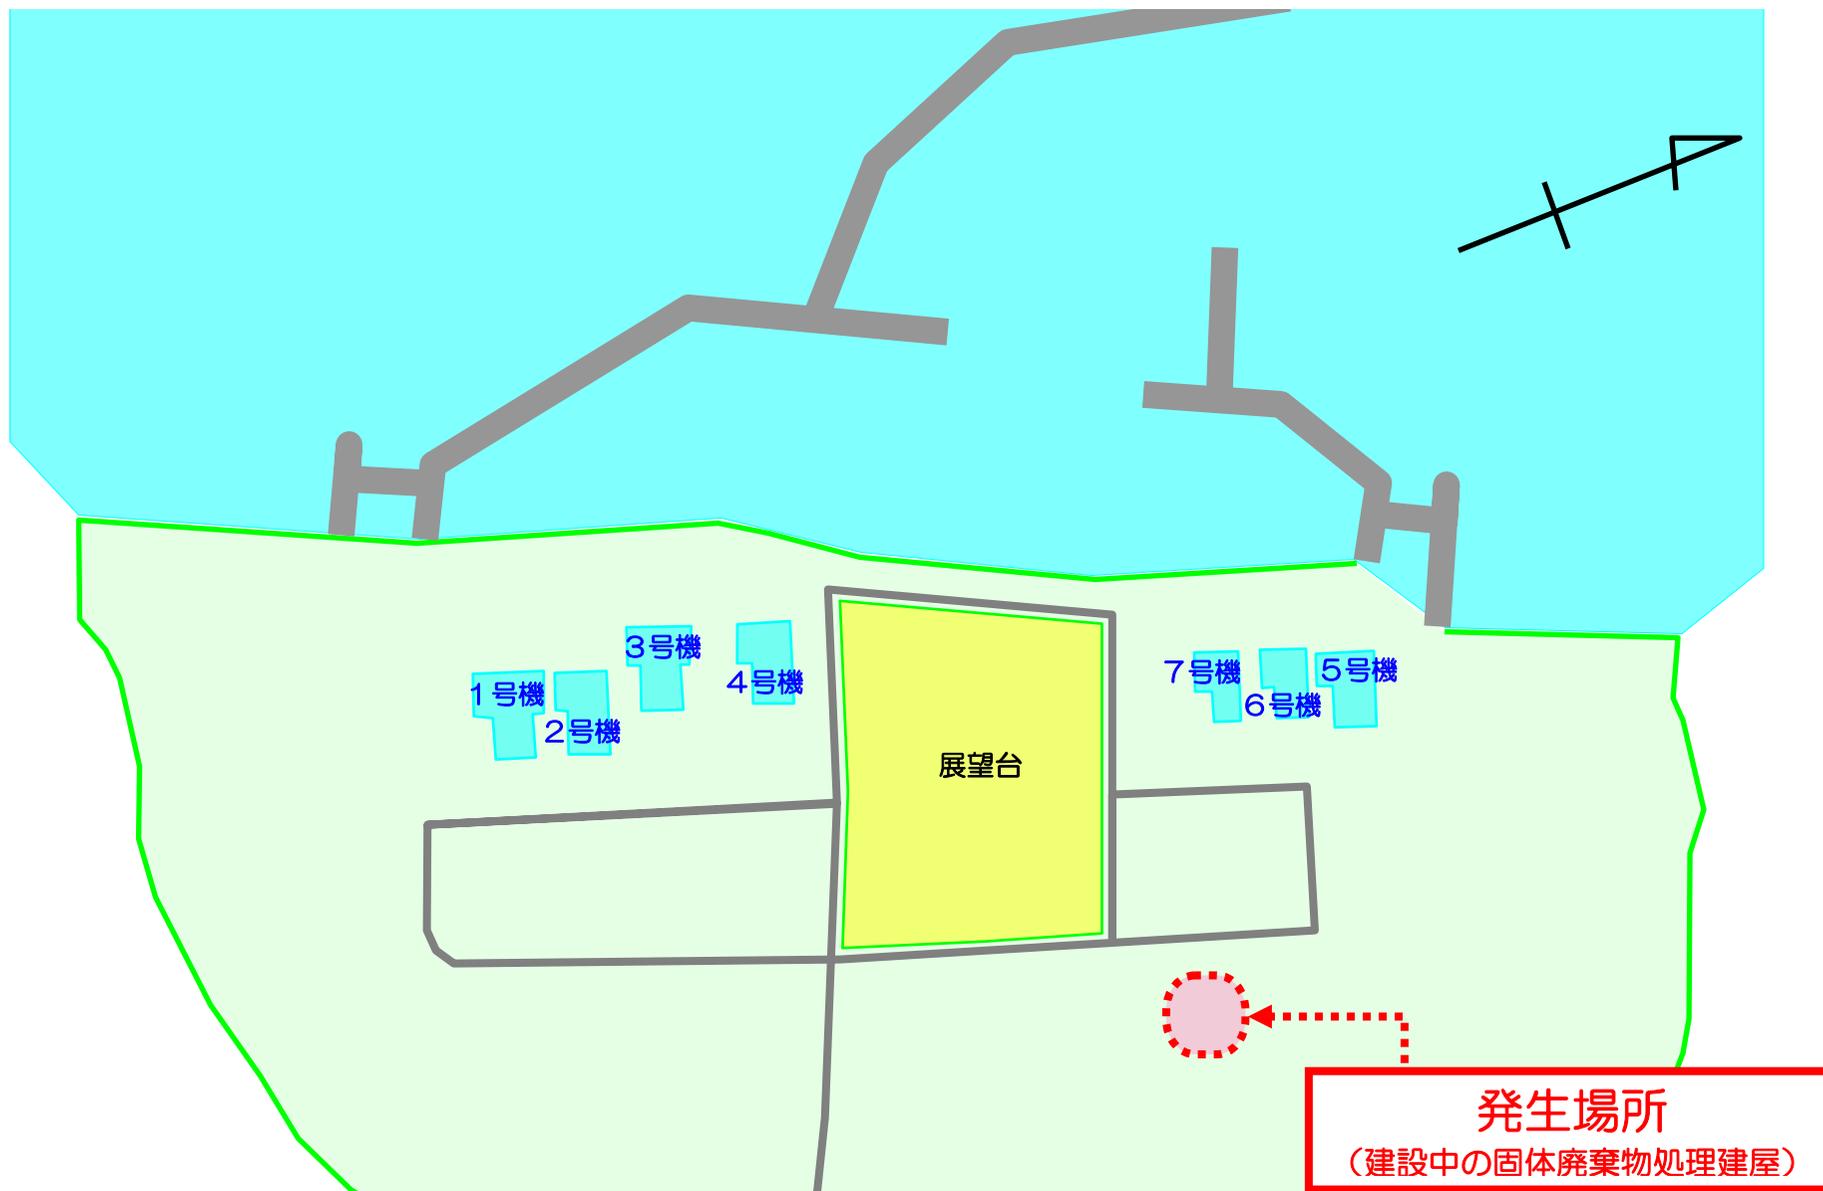
柏崎刈羽原子力発電所 屋外

建設中の固体廃棄物処理建屋（非管理区域）におけるけが人の発生について

号機	建設中の固体廃棄物処理建屋	
件名	建設中の固体廃棄物処理建屋（非管理区域）におけるけが人の発生について	
不適合の概要	<p>平成 23 年 4 月 1 日午前 9 時 30 分頃、建設中の固体廃棄物処理建屋* 2 階（非管理区域）において、天井の化粧板を吊すための金具（スチール製、長さ約 1 m、太さ約 9 mm、約 430 g）が天井から落下し、空調配管を設置するための準備として床から天井までの高さを測定していた協力企業作業員の顔に当たりました。</p> <p>これにより、当該作業員が鼻の左側を約 5 mm 切り、歯の一部を欠損したため、所内の応急処置室にて応急処置（消毒してガーゼで止血）を行った後、業務車にて病院へ搬送しました。</p>

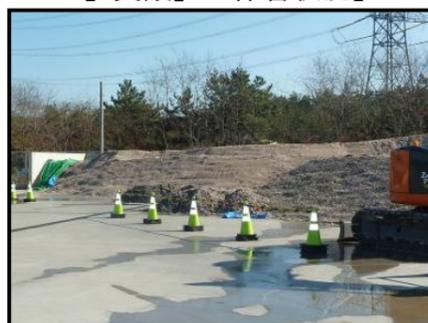
【「貝殻」の保管状況】

当所では、取水路の清掃作業などにより発生した貝殻類を、発電所構内の貝殻類保管場所で保管しておりますが、現状では発生した貝殻類を、「貝殻」と「貝肉と土の混合物」に分離し、「貝肉と土の混合物」は脱水処理し粘土状態で保管しています。

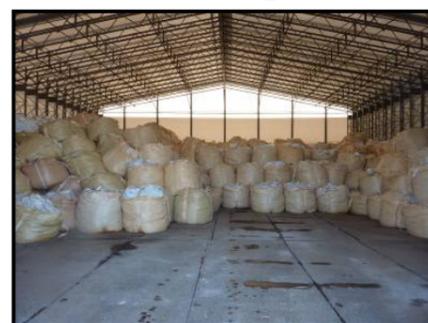
【「貝肉と土の混合物」の保管状況】

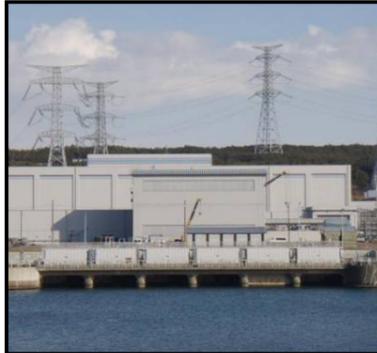
①取水路入口

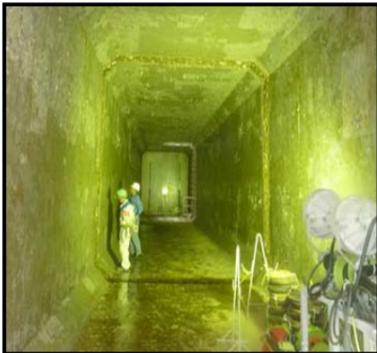
②取水路の清掃を実施

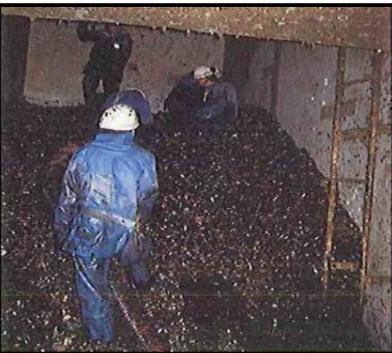
③貝殻類の廃棄物が発生

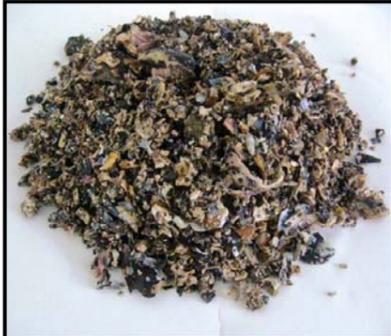
④洗浄処理後の「貝殻」

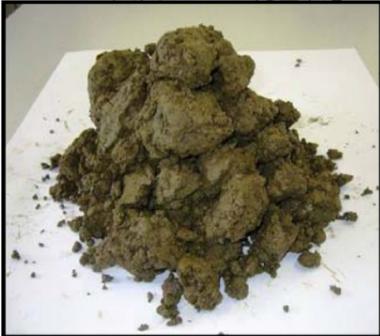
⑤洗浄処理時に貝殻類と分離した「貝肉と土の混合物」

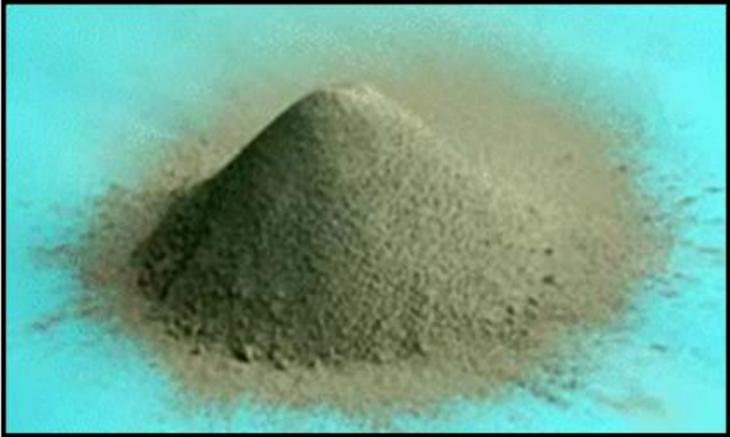
⑦他の材料と焼却処理して貝殻類をリサイクルしたセメントの完成（例）

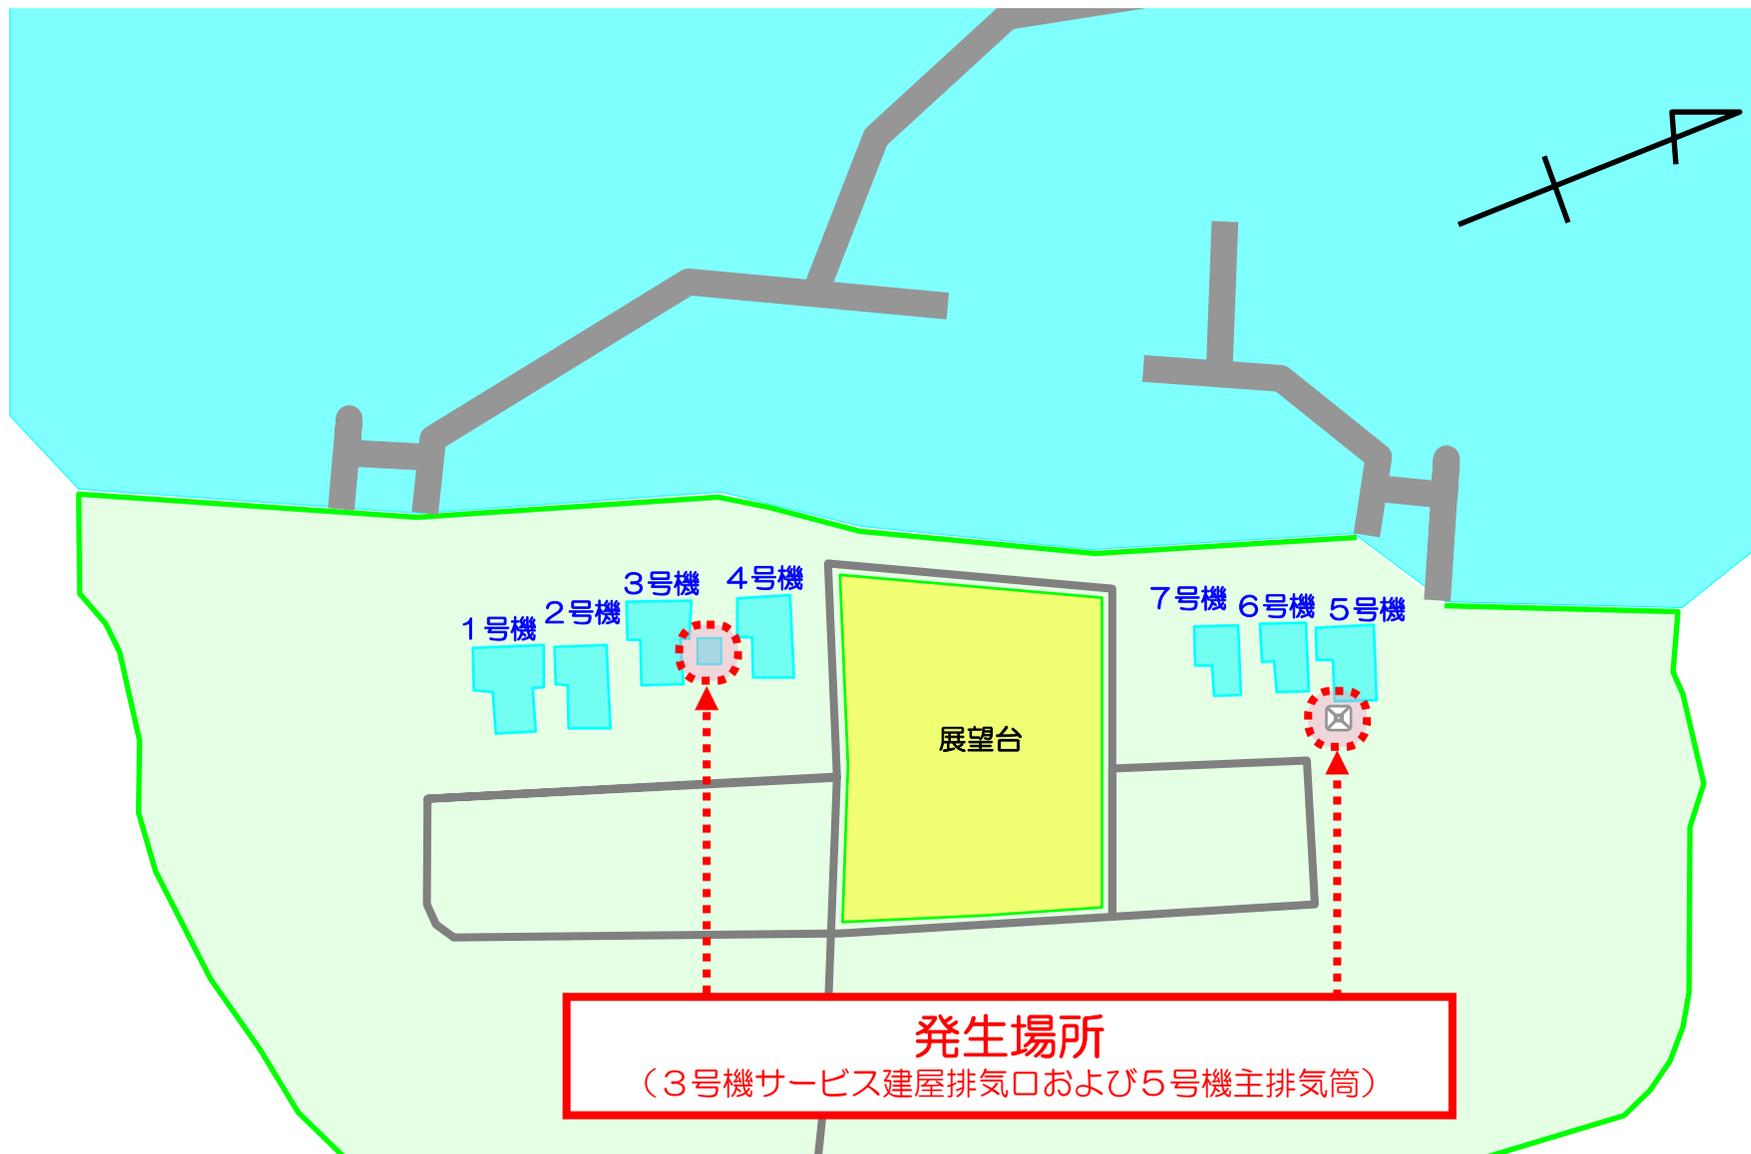
柏崎刈羽原子力発電所 屋外

3号機サービス建屋排気口および5号機主排気筒からのヨウ素の検出について

発生場所
(3号機サービス建屋排気口および5号機主排気筒)

号機	3号機および5号機	
件名	3号機サービス建屋排気口および5号機主排気筒からのヨウ素の検出について	
不適合の概要	<p>(事象の発生状況) 当所においては、定期的に各建屋の排気口および主排気筒からの排気について放射能測定を実施しております。 平成 23 年 3 月 16 日午後 2 時 40 分頃、定期検査中の 3 号機サービス建屋排気口および定格熱出力一定運転中の 5 号機主排気筒放射線モニタのサンプリング測定*1において、3 号機サービス建屋排気口のサンプリング結果として、ヨウ素 131 が検出限界値 4.6×10^{-9} ベクレル/cm³ をわずかに超えるごく微量 (5.1×10^{-9} ベクレル/cm³) を検出、5 号機主排気筒放射線モニタのサンプリング結果として、ヨウ素 131 が検出限界値 3.6×10^{-9} ベクレル/cm³ をわずかに超える量 (1.9×10^{-8} ベクレル/cm³) を検出しました。</p> <p>(評価結果) 当該測定データをもとに周辺監視区域外における濃度を評価したところ、約 4×10^{-15} ベクレル/cm³ であり、この値は空気中の濃度限度 5×10^{-6} ベクレル/cm³ (告示濃度*2) に比べ約 12 億分の 1 と極めて低い値です。また、今回確認されたヨウ素から受ける放射線量は、約 2×10^{-8} ミリシーベルトであり、自然界から 1 年間に受ける放射線量 2.4 ミリシーベルトの約 1 億分の 1 であり、胸のエックス線検診 (1 回) で受ける放射線量 (0.05 ミリシーベルト) と比べても十分低い値です。</p> <p>(外部への影響) 発電所敷地境界に設置され空間線量率を測定するモニタリングポストやダスト放射線モニタ*3の指示値は通常の変動の範囲内であり、周辺環境への影響はありません。</p> <p>* 1 サービス建屋排気口および主排気筒放射線モニタのサンプリング測定 保安規定に定めている放出管理目標値が遵守されていることを確認するため、定期的に週一回放射能を測定しているもの。</p> <p>* 2 告示濃度 「実用発電原子炉の設置、運転等に関する規則の規定に基づく線量当量限度等を定める告示」(この濃度の空気を 1 年間呼吸し続けた場合に受ける線量が一般公衆の 1 年間の線量限度 1 ミリシーベルトに相当する濃度として定められている。)</p> <p>* 3 ダスト放射線モニタ 発電所敷地境界近傍で空気中の塵を連続的に集塵し、含まれている放射能を測定している計測器。</p>

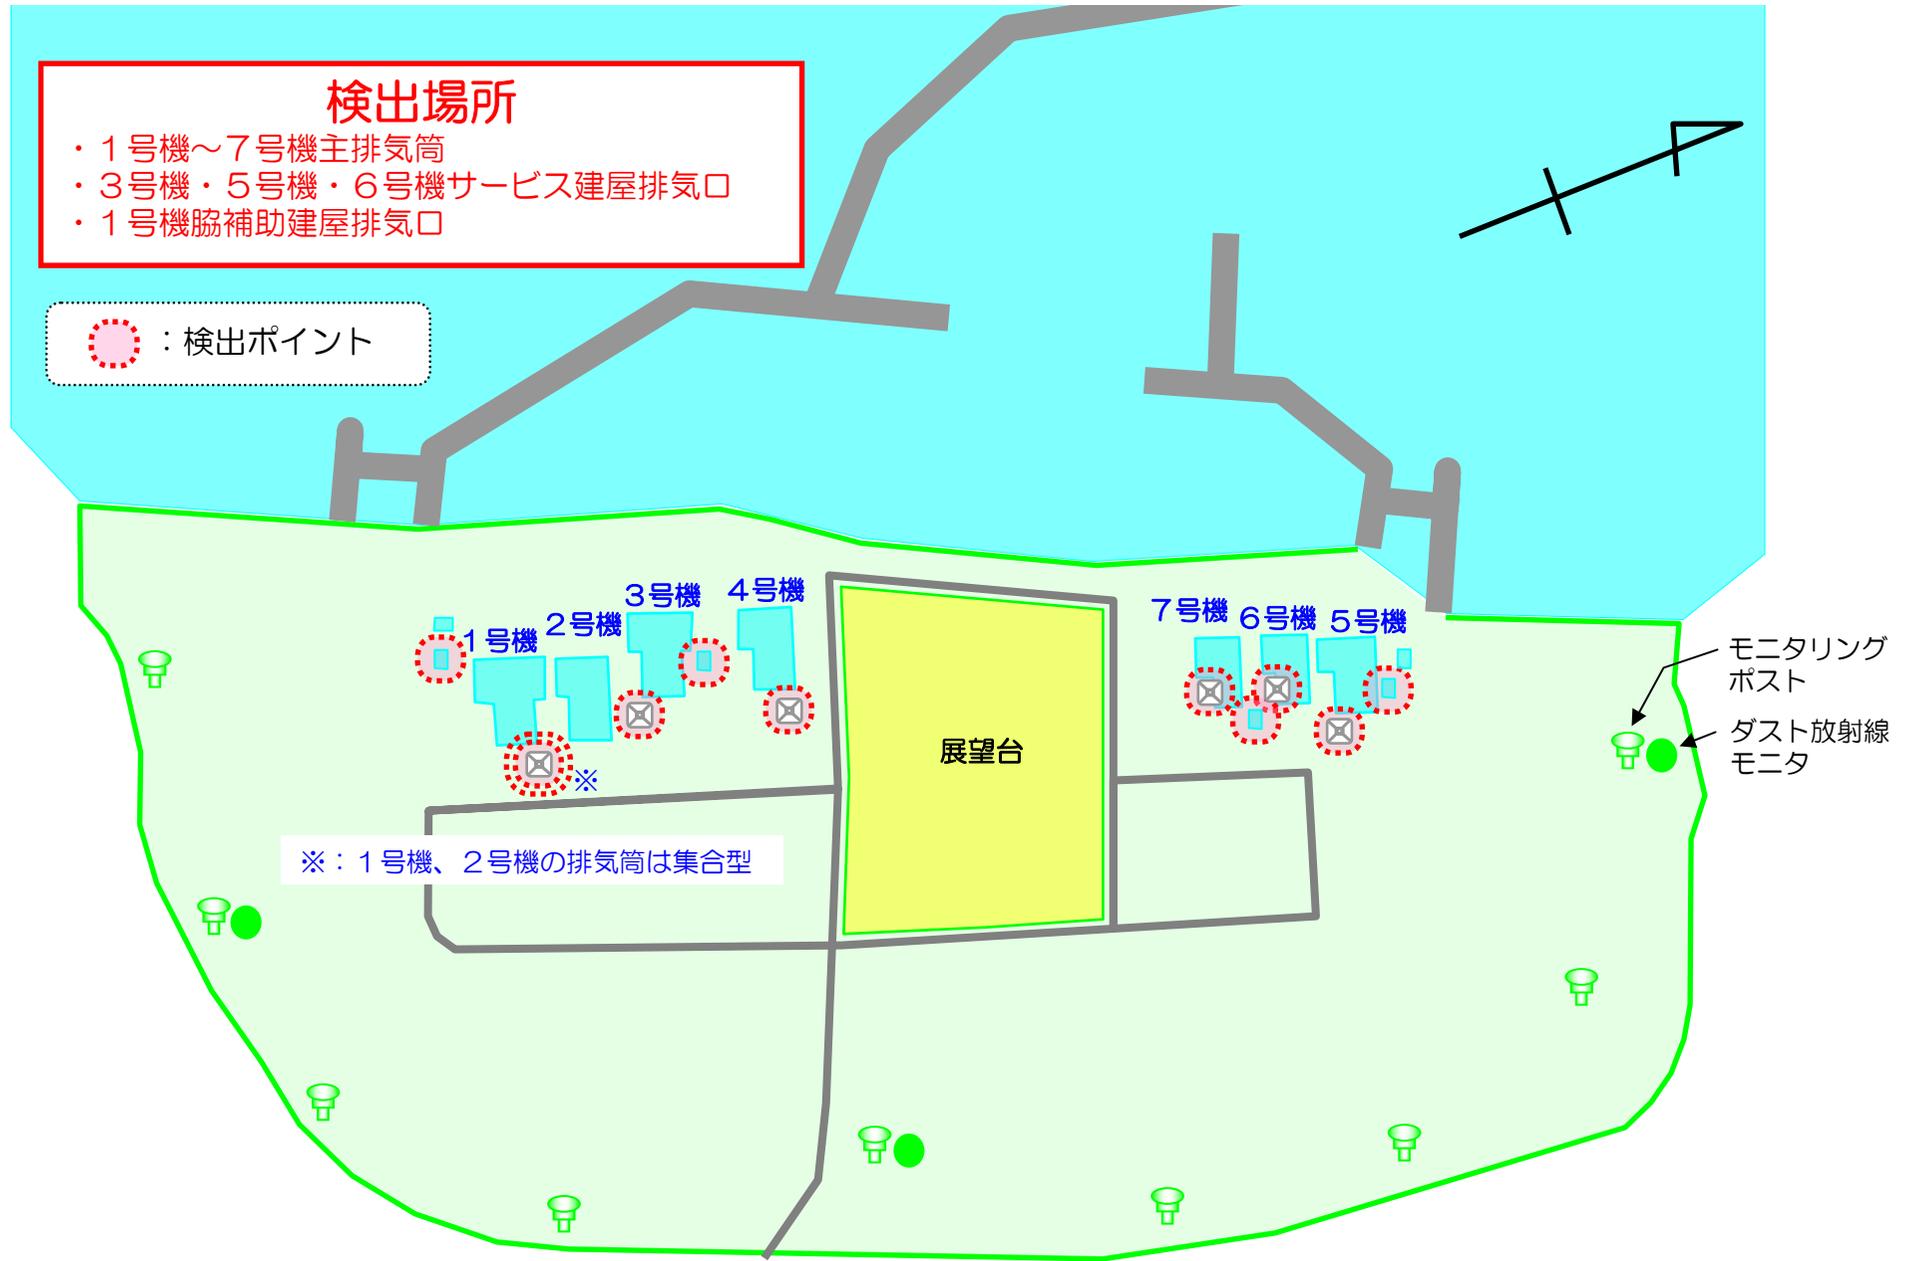
柏崎刈羽原子力発電所 屋外

柏崎刈羽原子力発電所の排気筒などにおける微量な放射性ヨウ素の検出について

当所では、各建屋の排気筒や排気口から排気される空気を一週間フィルタで捕集し測定を行っておりますが、本日の定期測定において、全号機の排気筒や、3、5、6号機のサービス建屋排気口、荒浜側補助建屋排気口で、最大で 2.4×10^{-8} ベクレル/cm³ のヨウ素 131 を検出しました。

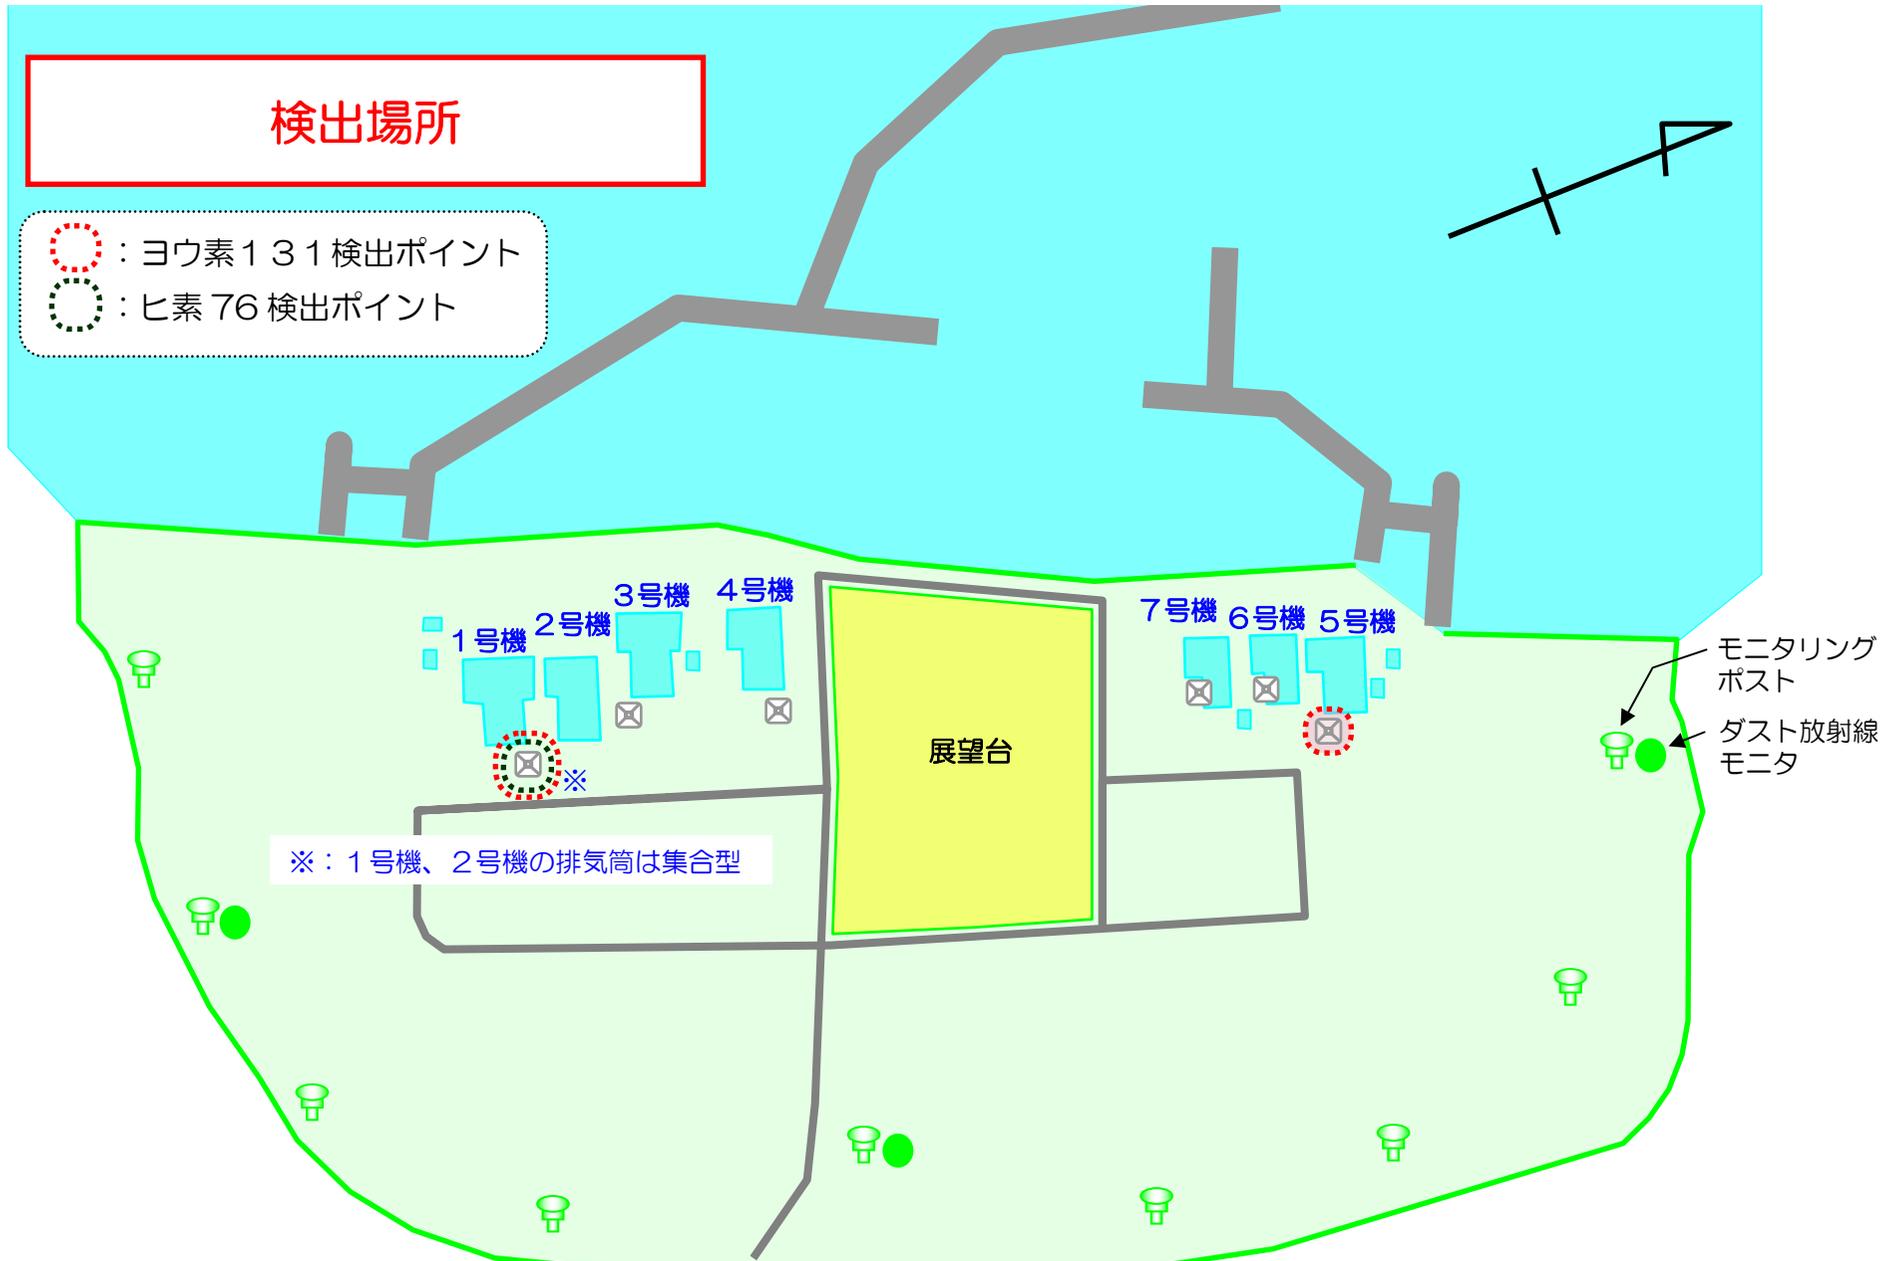
柏崎刈羽原子力発電所 屋外

柏崎刈羽原子力発電所の排気筒における 微量な放射性ヨウ素およびヒ素と思われる放射性物質の検出について

当所は、引き続き、各建屋の排気筒や排気口から排気される空気を一週間フィルタで捕集し定期測定を行っておりますが、本日、2、5号機の排気筒で、最大で 6.0×10^{-9} ベクレル/cm³ のヨウ素 131 を検出しました。

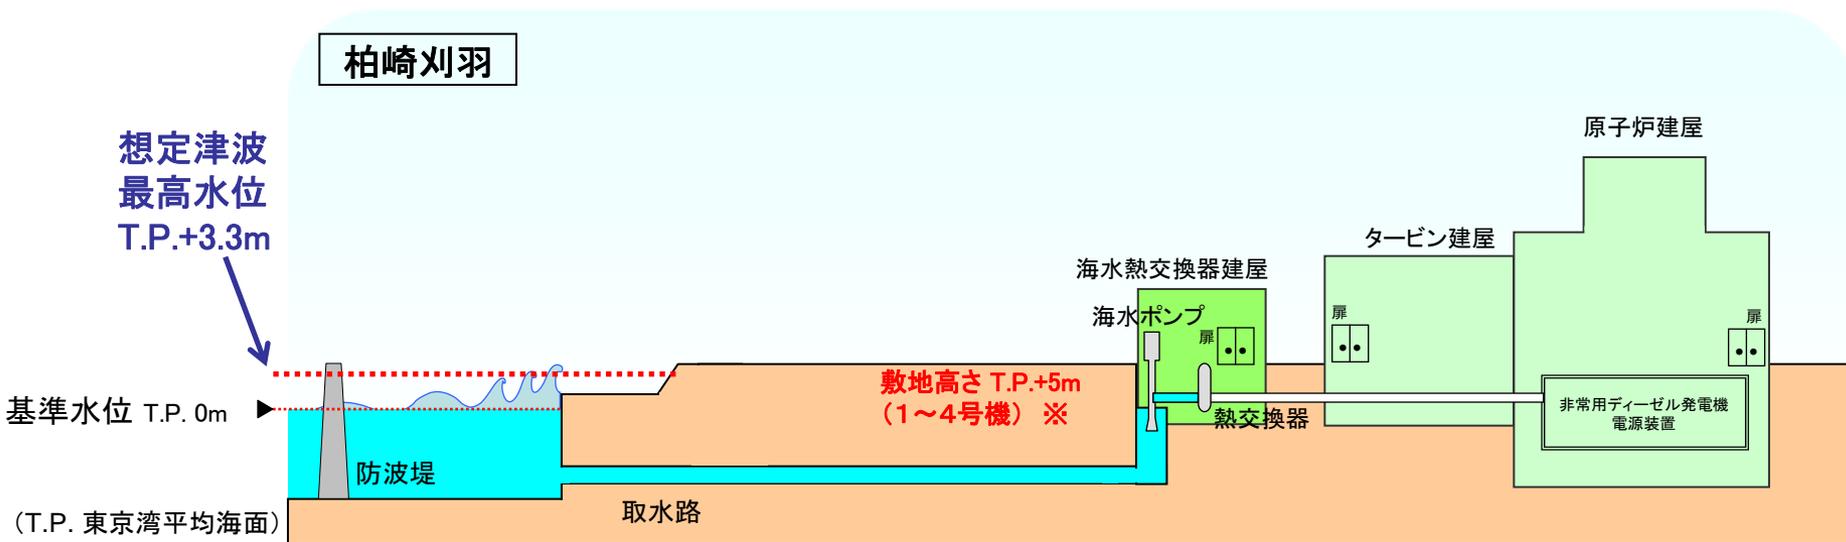
- 当発電所に最大の津波を引き起こす位置で、日本海で過去に発生した最大級の地震が発生すると仮定し、津波高さを+3.3mと評価
- 当発電所地面の高さは、1～4号機で+5m、5～7号機で+12m
- 現時点で、想定を超える7mの津波に対する耐力は確認しているが、今回の事故を踏まえ、さらに大きな津波が来ることを前提に対応する。
 - I. 1～4号機の原子炉建屋・海水熱交換器建屋の1階外扉等の防水化を実施済み(5～7号機の防水化は現在実施中)
 - II. 全交流電源喪失+海水系除熱機能喪失が全プラントで同時に発生するとして、必要な資機材の準備と訓練

※: 5～7号機の敷地高さは T.P.+12m

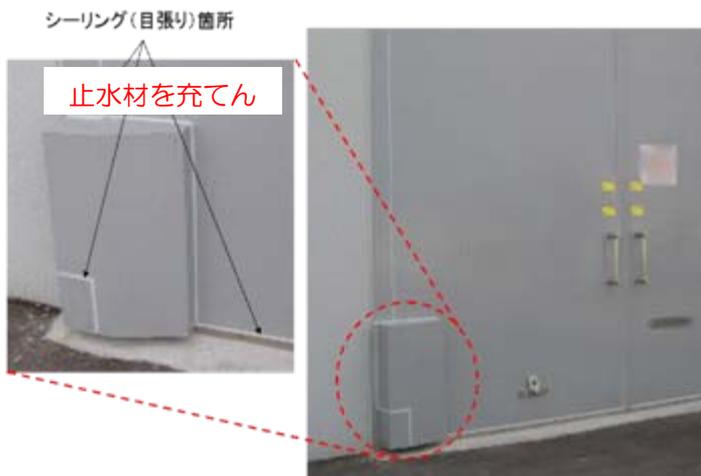
- 1～7号機の原子炉建屋、海水熱交換器建屋の外部扉80箇所^の防水化
(実施済み)
- 配管、ケーブルラックの建屋との貫通口の防水化
(1～4号機63箇所:実施済み、5～7号機12箇所:4月5日完了予定)

外部扉の防水化(例)

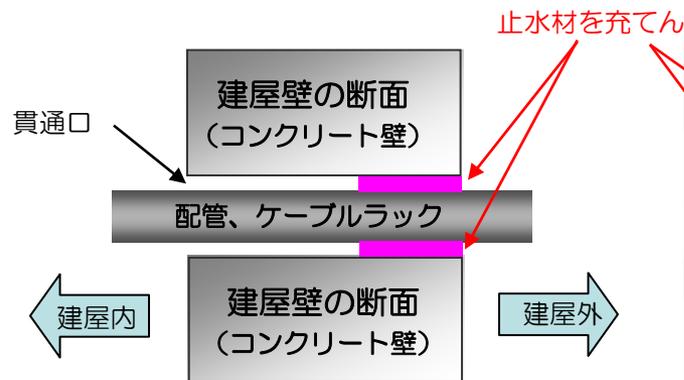
貫通口の防水化イメージ

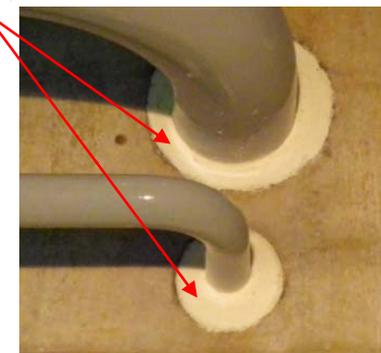
貫通口の防水化(例)

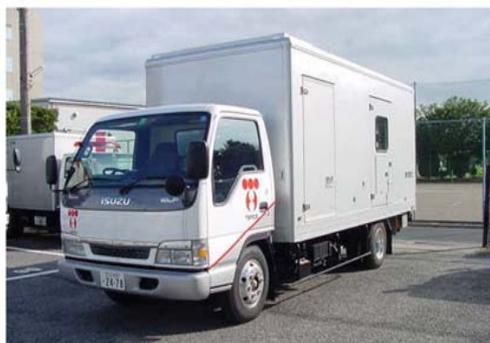
全交流電源喪失時に原子炉および使用済燃料プールに注水するポンプに電力を供給する。

- 500kVA電源車4台：配備済み
 - エンジン付き発電機(45～350kVA)5台：配備済み
 - 仮設ケーブル(15m～300m)約20本：配備済み
- さらに、4500kVAのガスタービン発電機車1台：配備済み

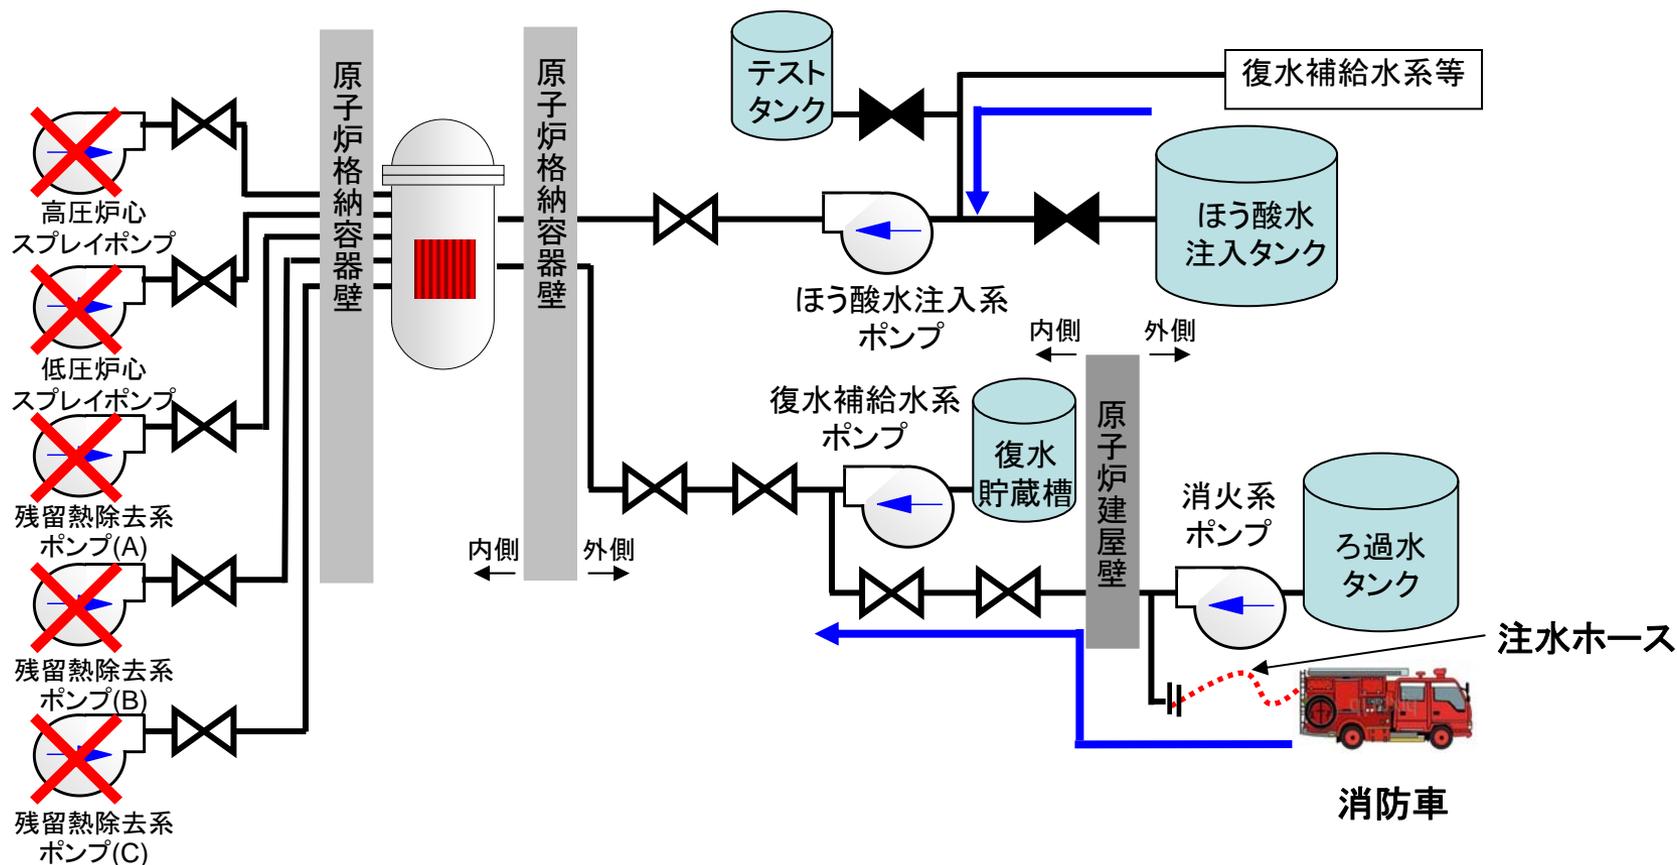
ア: 全交流電源が喪失し非常用炉心冷却系ポンプ使用不能時に、電源車等からほう酸水注入系および復水補給水系に電力を供給し、原子炉および使用済燃料プールに注水する。

イ: さらに、消防車からのバックアップも可能

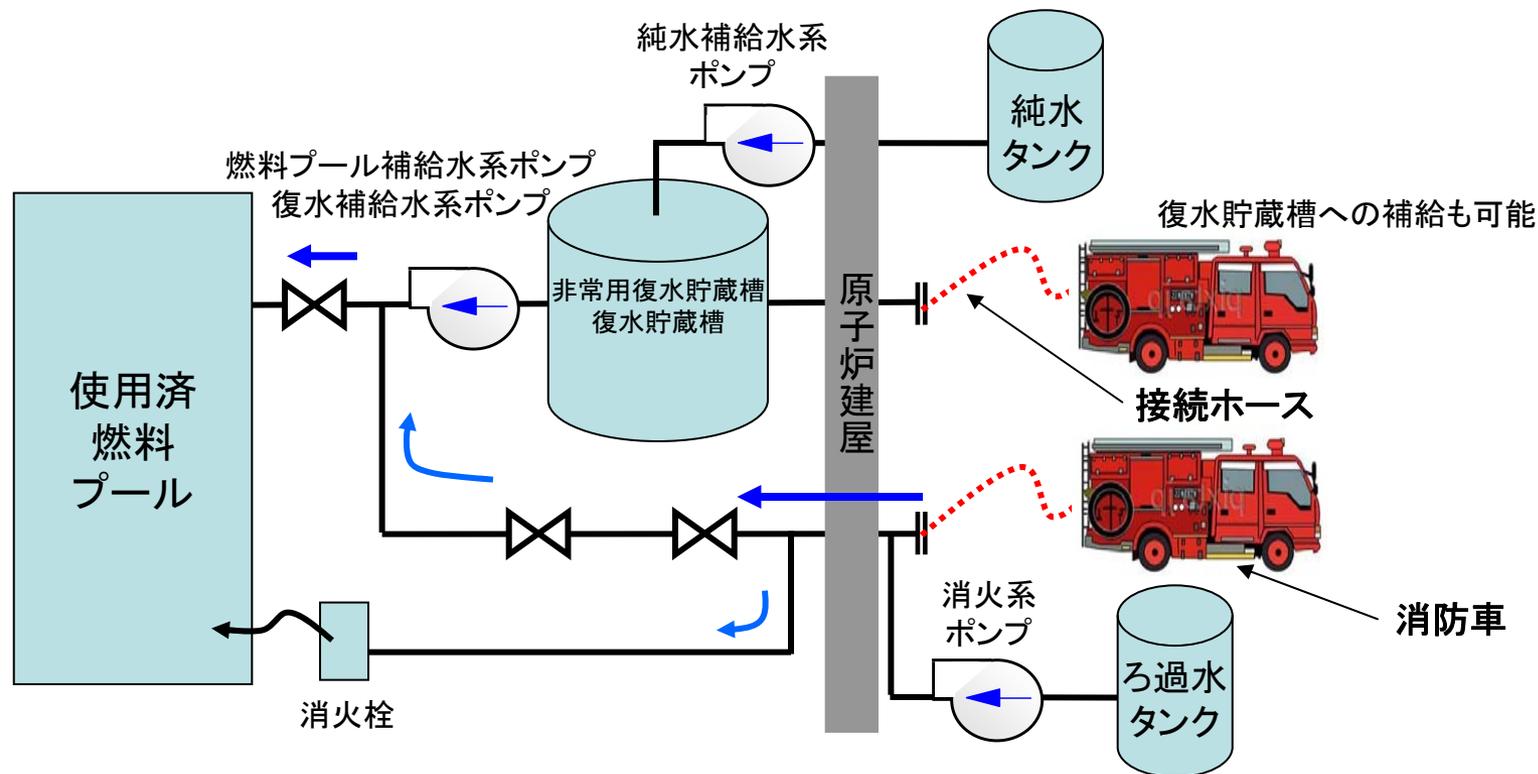
全交流電源喪失による使用済燃料プールへの注水が不可能になった場合を想定し、消防車による注水を2ルート準備する。

- 消防車3台: 配備済み(さらに2台を4月7日追加配備)
- 接続ホース(20m×140本): 40本確保済み、100本4月中旬配備予定

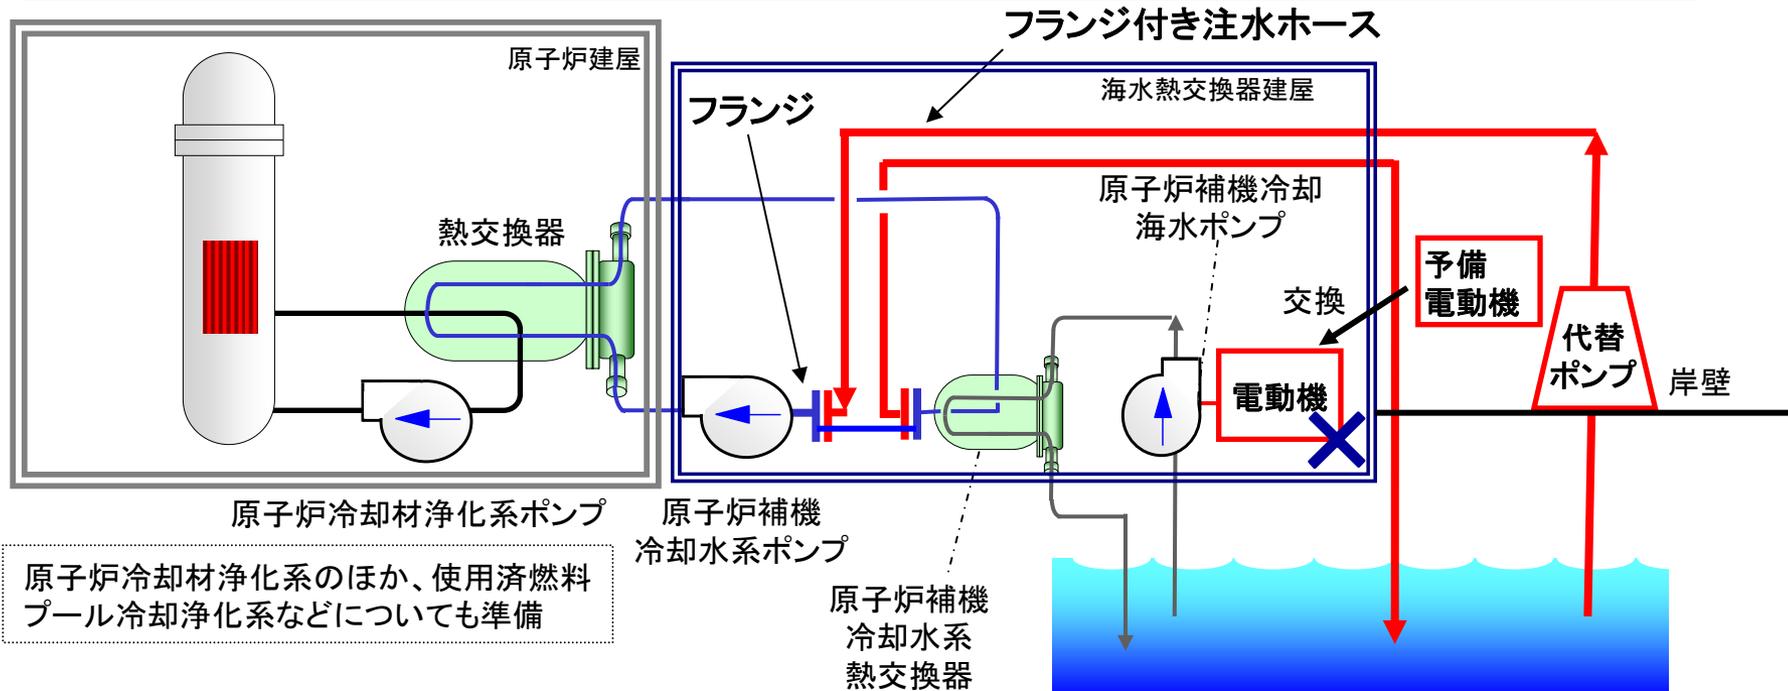
ア: 海水熱交換器建屋が水没することを仮定して、代替の除熱機能を確保する。
イ: さらに、海水ポンプの予備電動機をバックアップとして確保しておく。

- 可搬式代替ポンプ(揚程27m、容量480m³/h) 1台: 配備済み
(揚程30m、容量60m³/h) 3台: 配備済み
さらにバックアップとして4台追加手配済み
- フランジ付き注水ホース8本: 手配済(4月8日配備予定)
更なるバックアップとして、海水ポンプ予備電動機3台配備済み、12台手配済

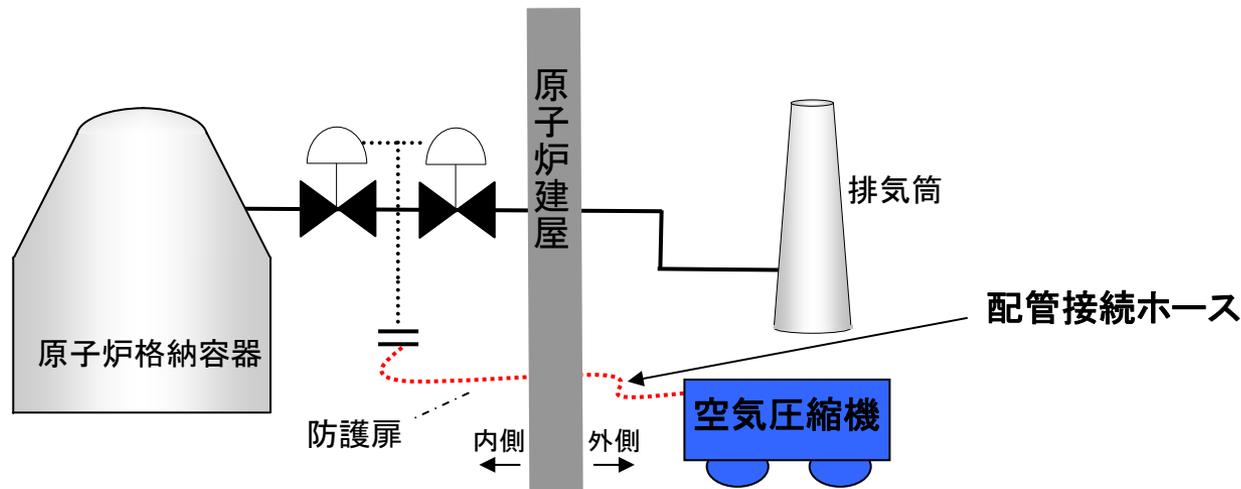
- ア: 全交流電源喪失により空気作動弁駆動用圧縮空気の供給が停止するため、可搬式空気圧縮機から作動空気を供給する。
- イ: 更なるバックアップとして、逃し安全弁など重要な弁については、空気または窒素ガスポンペを配備しておく。

- 空気圧縮機(エンジンコンプレッサ)4台手配済み
(4月1日 1台配備予定、4月8日 3台配備予定)
- 配管接続ホース(約100m)4本手配済み
(4月1日 1本配備予定、4月8日 3本配備予定)

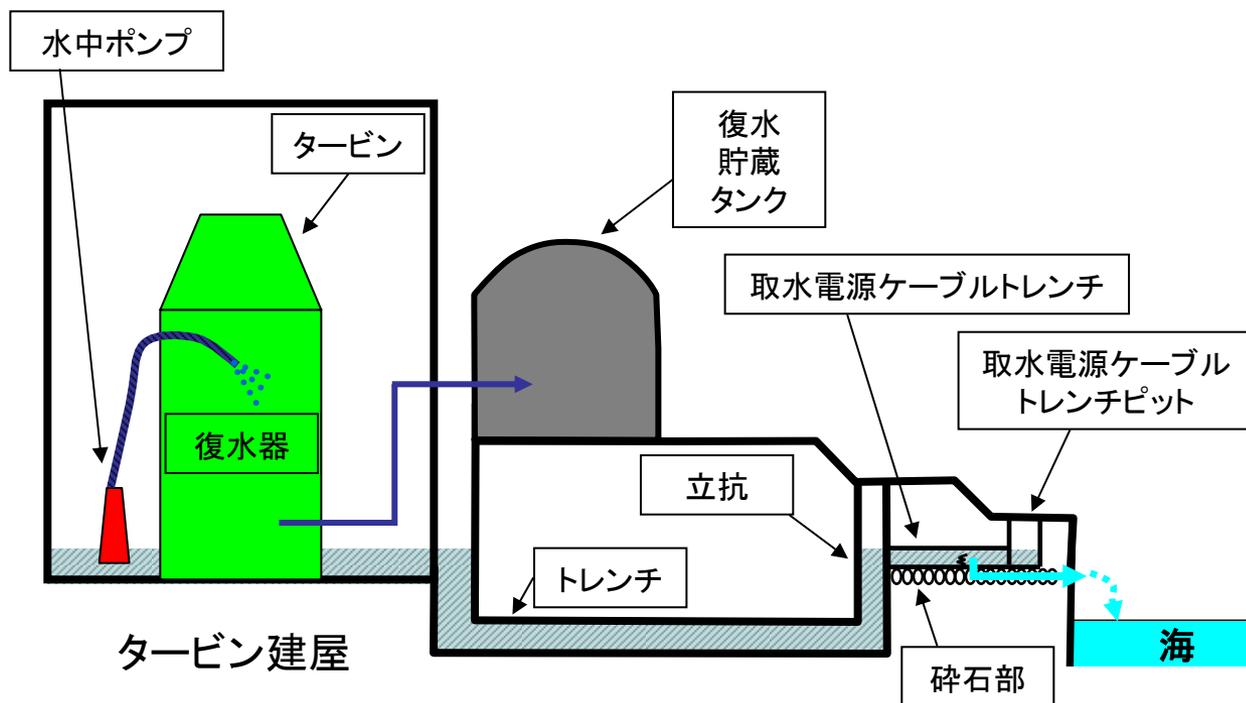
タービン建屋内の溜まり水の原因と処理について

- 1～3号機タービン建屋外のトレンチ立坑に水が溜まっており、2号機では水表面の線量が1000mSv/h以上となっていることを確認
- 2号機のこのトレンチは、タービン建屋とつながっており、タービン建屋地下1階の溜まり水が流入したものと推定
- 引き続き、トレンチ内の水位について監視していくとともに、溜まり水を1号機は復水器へ、2/3号機は復水器内の水をいったん復水貯蔵タンクへ移送後、復水器へ排水するための準備中
- 2号機の取水口付近にある電源ケーブルを納めているピット内に1000mSv/hを超える水が溜まっていること、およびピット側面のコンクリート部分に長さ約20cmの亀裂があり、ピット内の水が海に流出していることを確認
- 取水電源ケーブルトレンチ下の砕石部への止水用薬剤注入等を実施し、流出を停止

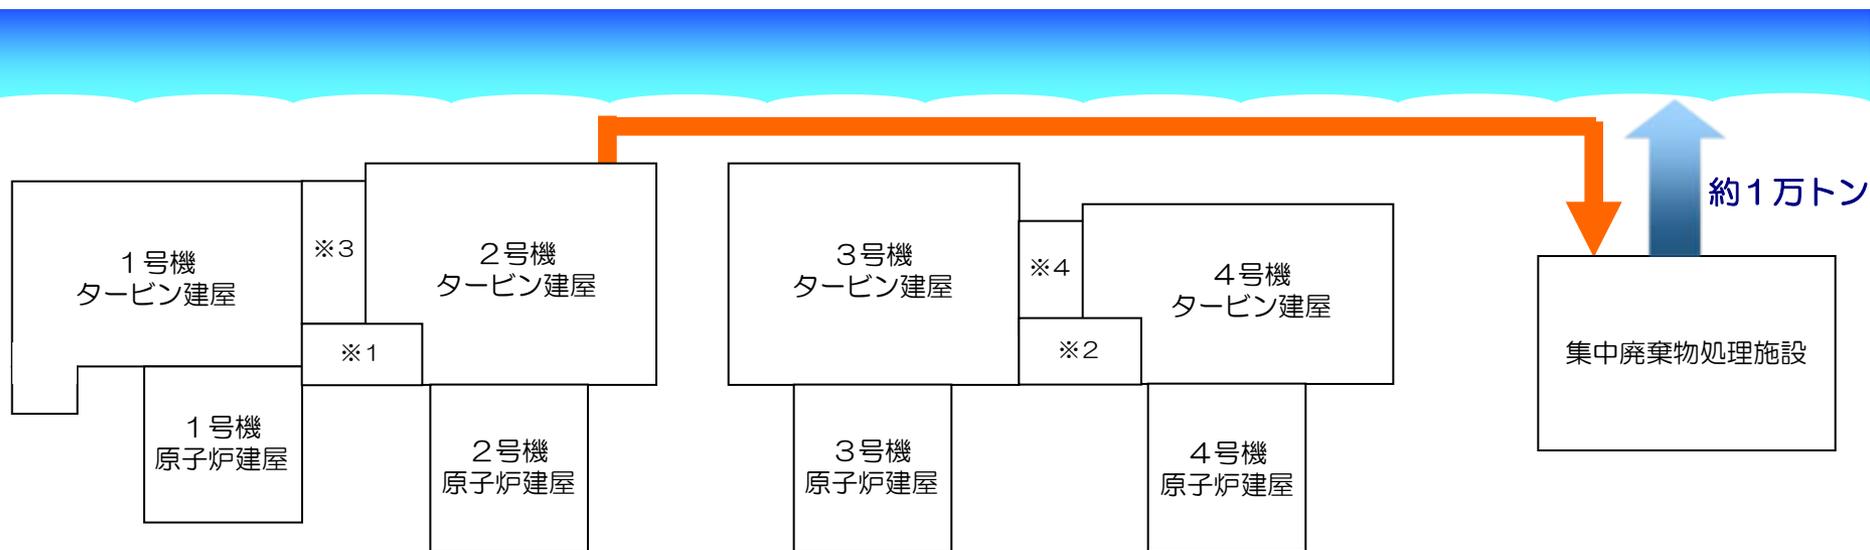
放射性廃液の排水経路概念図

- 2号機タービン建屋内の極めて高いレベルの放射性廃液を安定した状態で保管するため、集中廃棄物処理施設に移送することが必要。現状、集中廃棄物処理施設には、1万トンの低レベルの放射性廃液を保管。
- 5, 6号機においては、サブドレンピットに低レベルの地下水が溜り、建屋の内部に地下水の一部が浸入してきており、原子炉の安全確保上重要な設備を水没させる恐れあり。
- 極めて高い放射性廃液をしっかりと管理貯蔵するために、集中廃棄物処理設備内に溜まっている低レベルの滞留水(約1万トン)と、5, 6号機のサブドレンピットに保管されている低レベルの地下水(延べ1,500トン)を、海洋に放出。

— : 高レベル放射性廃液排水経路
— : 低レベル放射性廃液排水経路

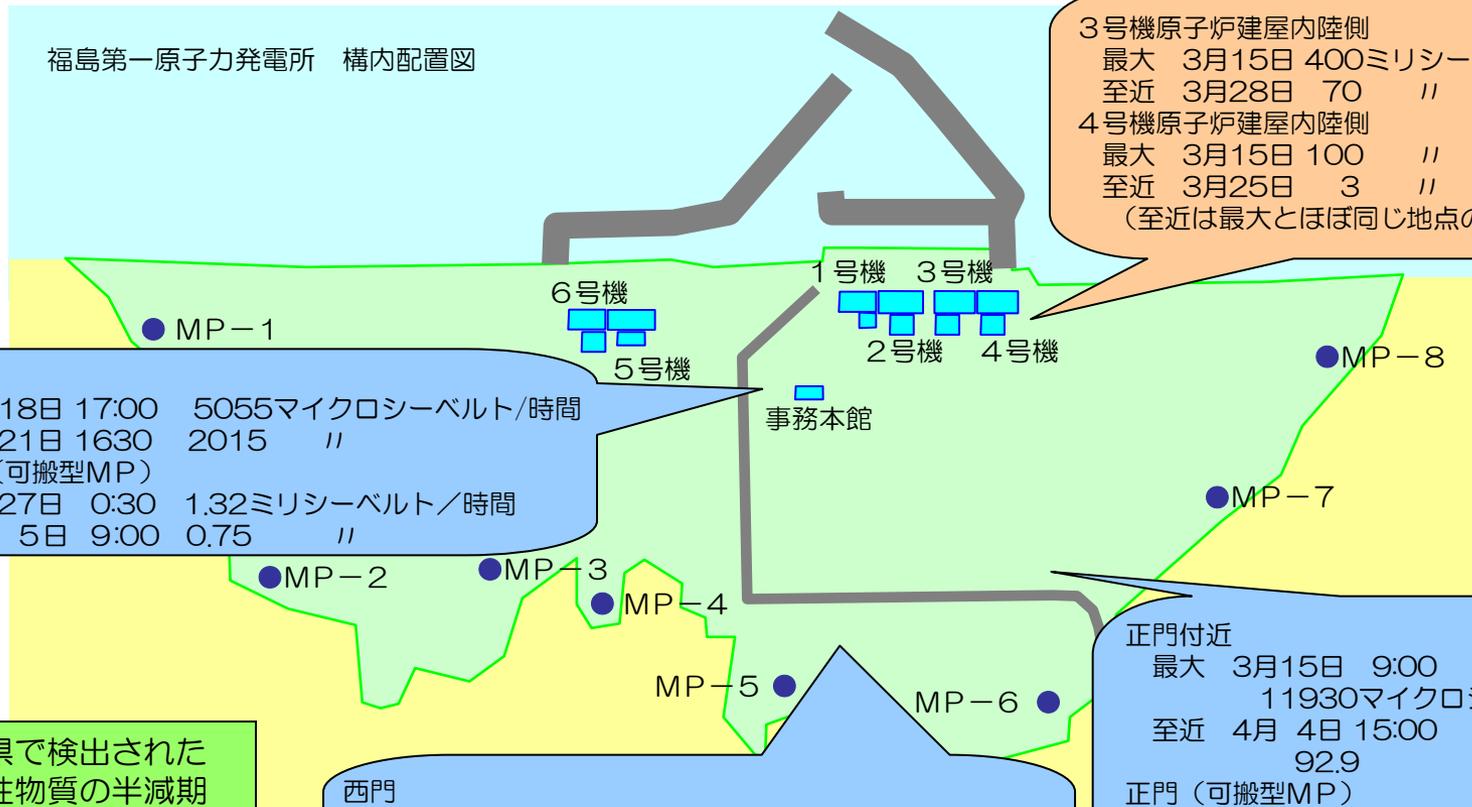
福島第一原子力発電所 構内配置図

3号機原子炉建屋内陸側
 最大 3月15日 400ミリシーベルト/時間
 至近 3月28日 70 //

4号機原子炉建屋内陸側
 最大 3月15日 100 //
