第94回「柏崎刈羽原子力発電所の透明性を確保する地域の会」

第 94 回「地域の会」定例会資料 [前回 3/2 以降の動き]

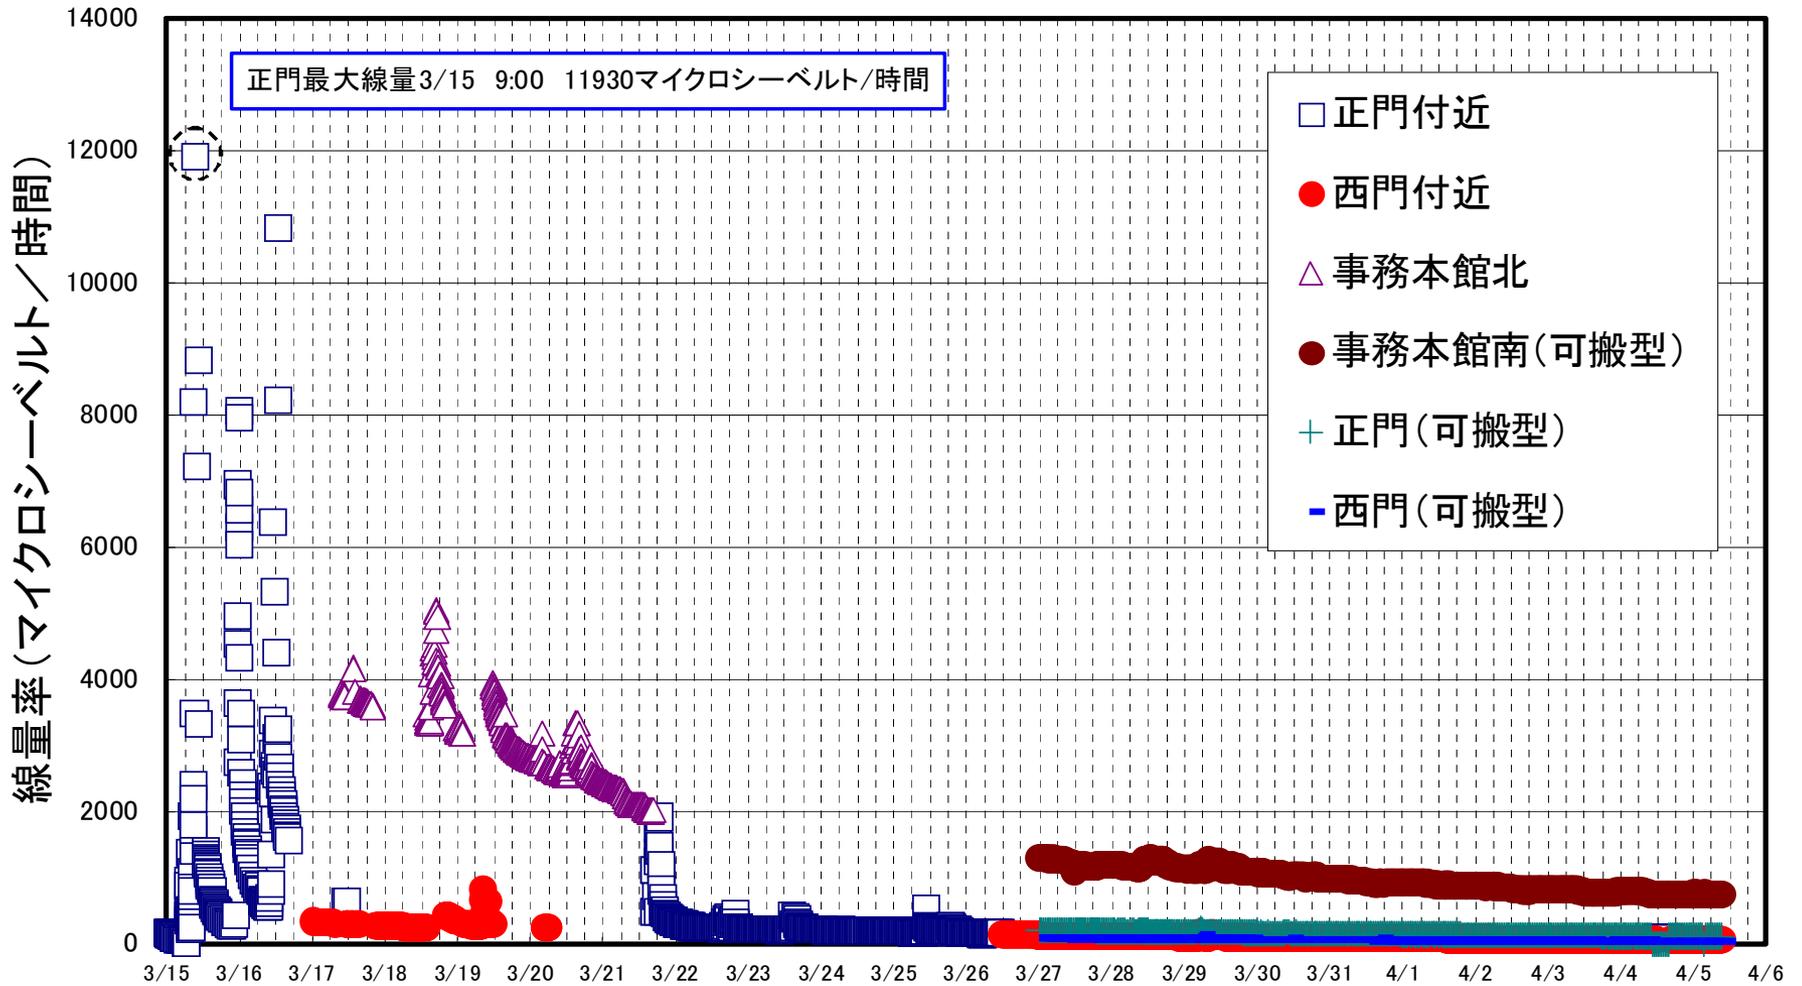
放射線の測定結果

福島第一原子力発電所

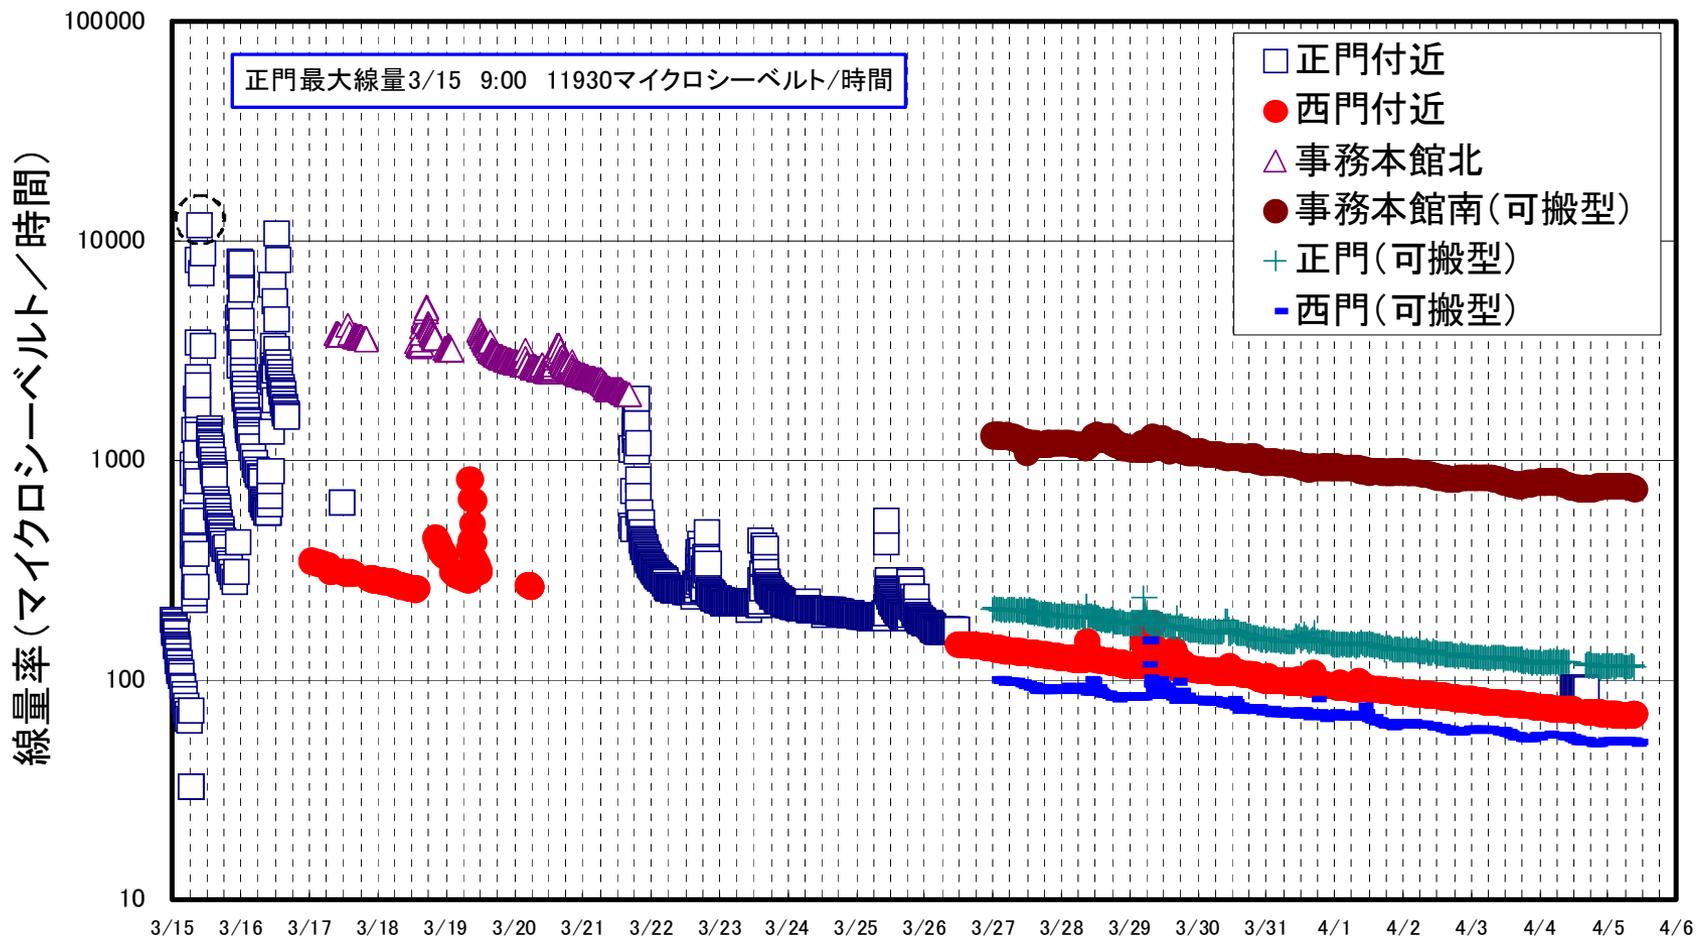
放射線の測定結果

(縦軸を対数目盛りに変更したもの)

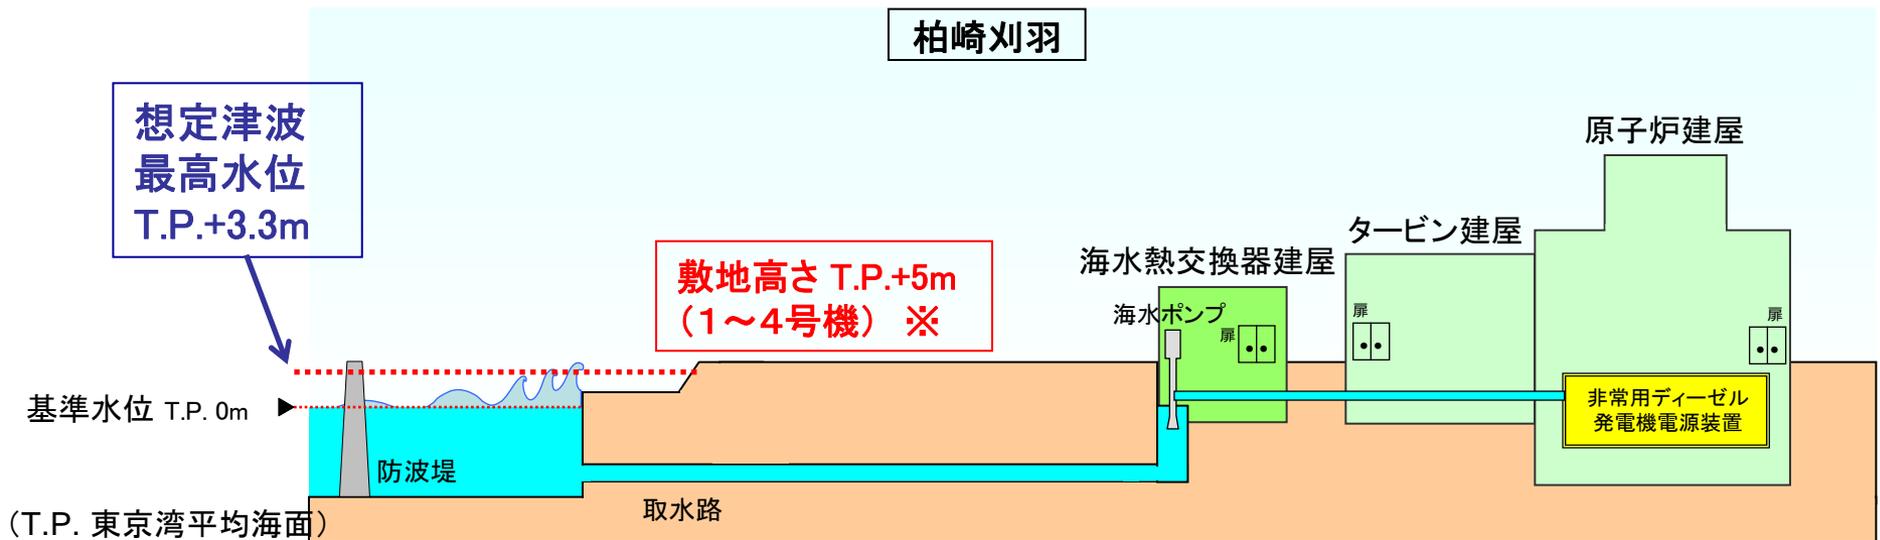
- 当発電所に最大に津波を引き起こす位置で、日本海で過去に発生した最大級の地震が発生すると仮定し、津波高さを+3.3mと評価
- 当発電所地面の高さは、1～4号機で+5m、5～7号機で+12m

- I. 全交流電源喪失＋海水系除熱機能喪失が全プラントで同時に発生するとして、必要な資機材の準備と訓練
- II. 1～7号機の原子炉建屋・海水熱交換器建屋の1階外扉等の防水化

※: 5～7号機の敷地高さは T.P.+12m

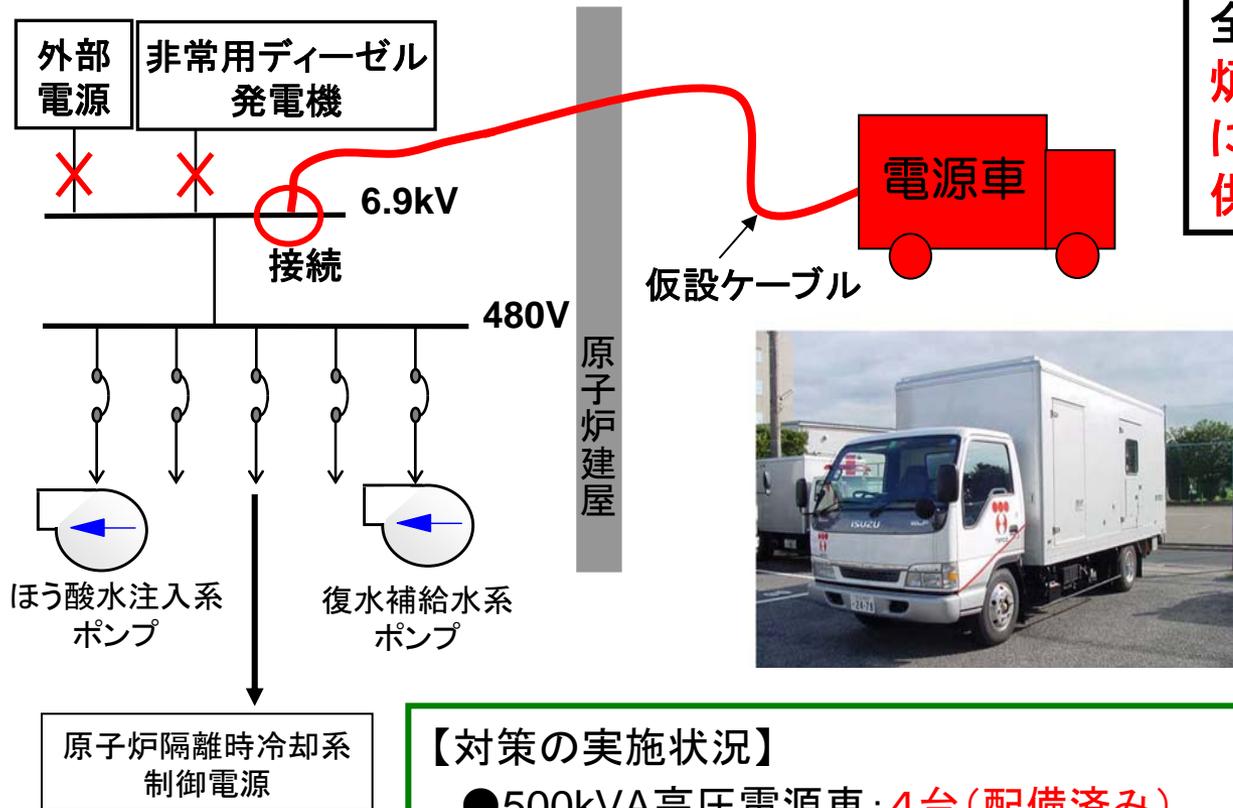
① 全交流電源喪失時の可搬型電源による電源確保

全交流電源喪失時に原子炉および使用済燃料プールに注水するポンプに電力を供給する。

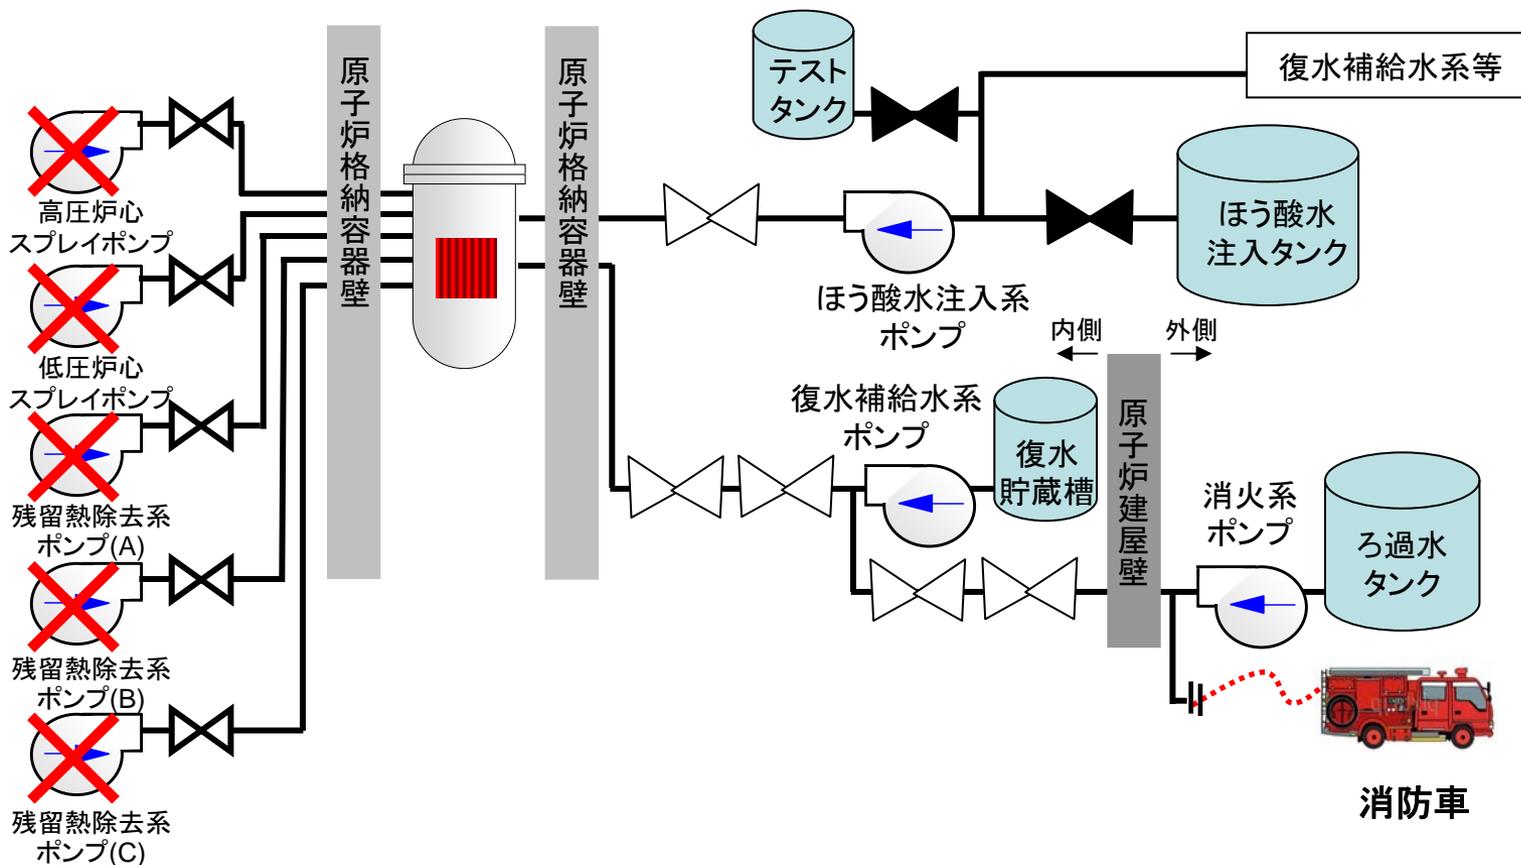
ア: 全交流電源が喪失しECCSポンプ使用不能時に、電源車等からほう酸水注入系および復水補給水系に電力を供給し、原子炉に注水する。(対策①)

イ: さらに、消防車からのバックアップも可能

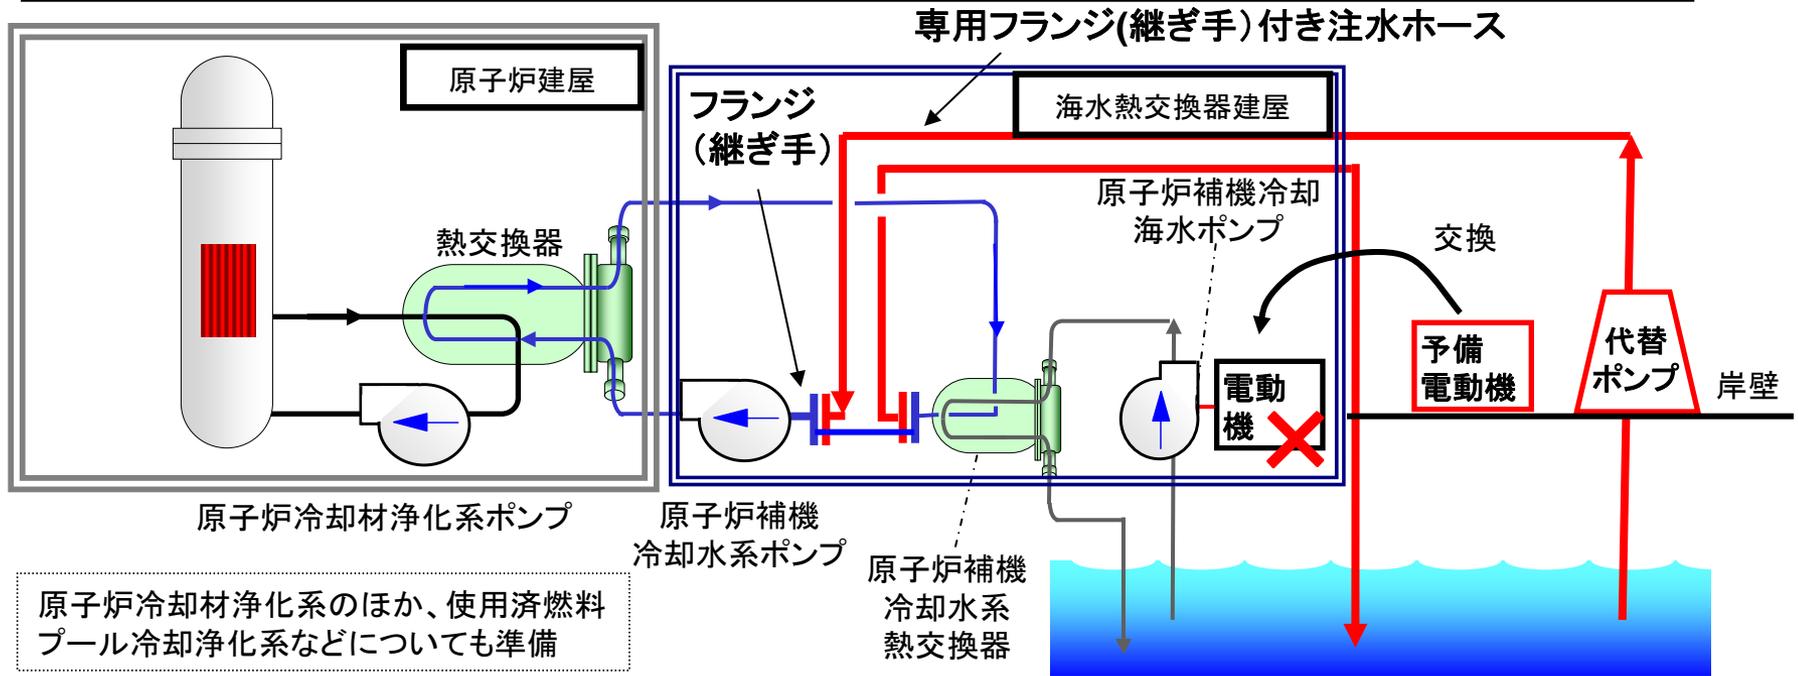
③ 代替海水ポンプによる原子炉・使用済燃料プールの除熱機能強化

ア: 海水熱交換器建屋が水没することを仮定して、**代替の除熱機能を確保**する。
イ: さらに、**海水ポンプの予備電動機をバックアップ**として確保しておく。

- 可搬式代替ポンプ
 - ・揚程27m、容量480m³/h: 1台(配備済み)、さらにバックアップとして4台(手配済み)
 - ・揚程30m、容量60m³/h: 3台(配備済み)
- 専用フランジ付き注水ホース: 100m×7本、150m×1本(4月8日現着)
- さらなるバックアップとして、海水ポンプ予備電動機3台(配備済み)、12台(手配済み)

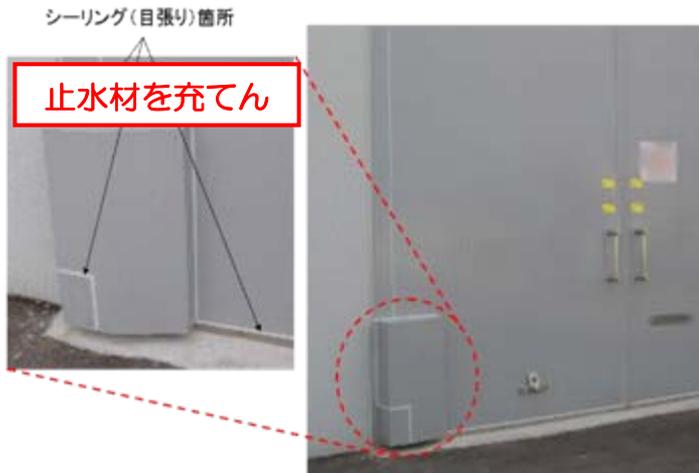
- 1～7号機の原子炉建屋、海水熱交換器建屋の外部扉80箇所^{の防水化(実施済み)}
- 配管、ケーブルラックのスリーブ(建屋との貫通口)の防水化(1～4号機63箇所:実施済み、5～7号機6箇所:実施済み)

外部扉の防水化(例)

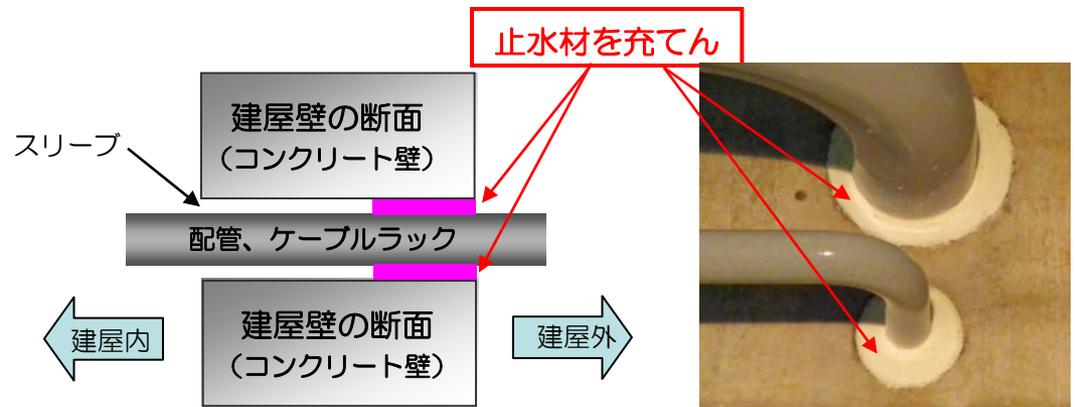
スリーブの防水化イメージ

スリーブの防水化(例)

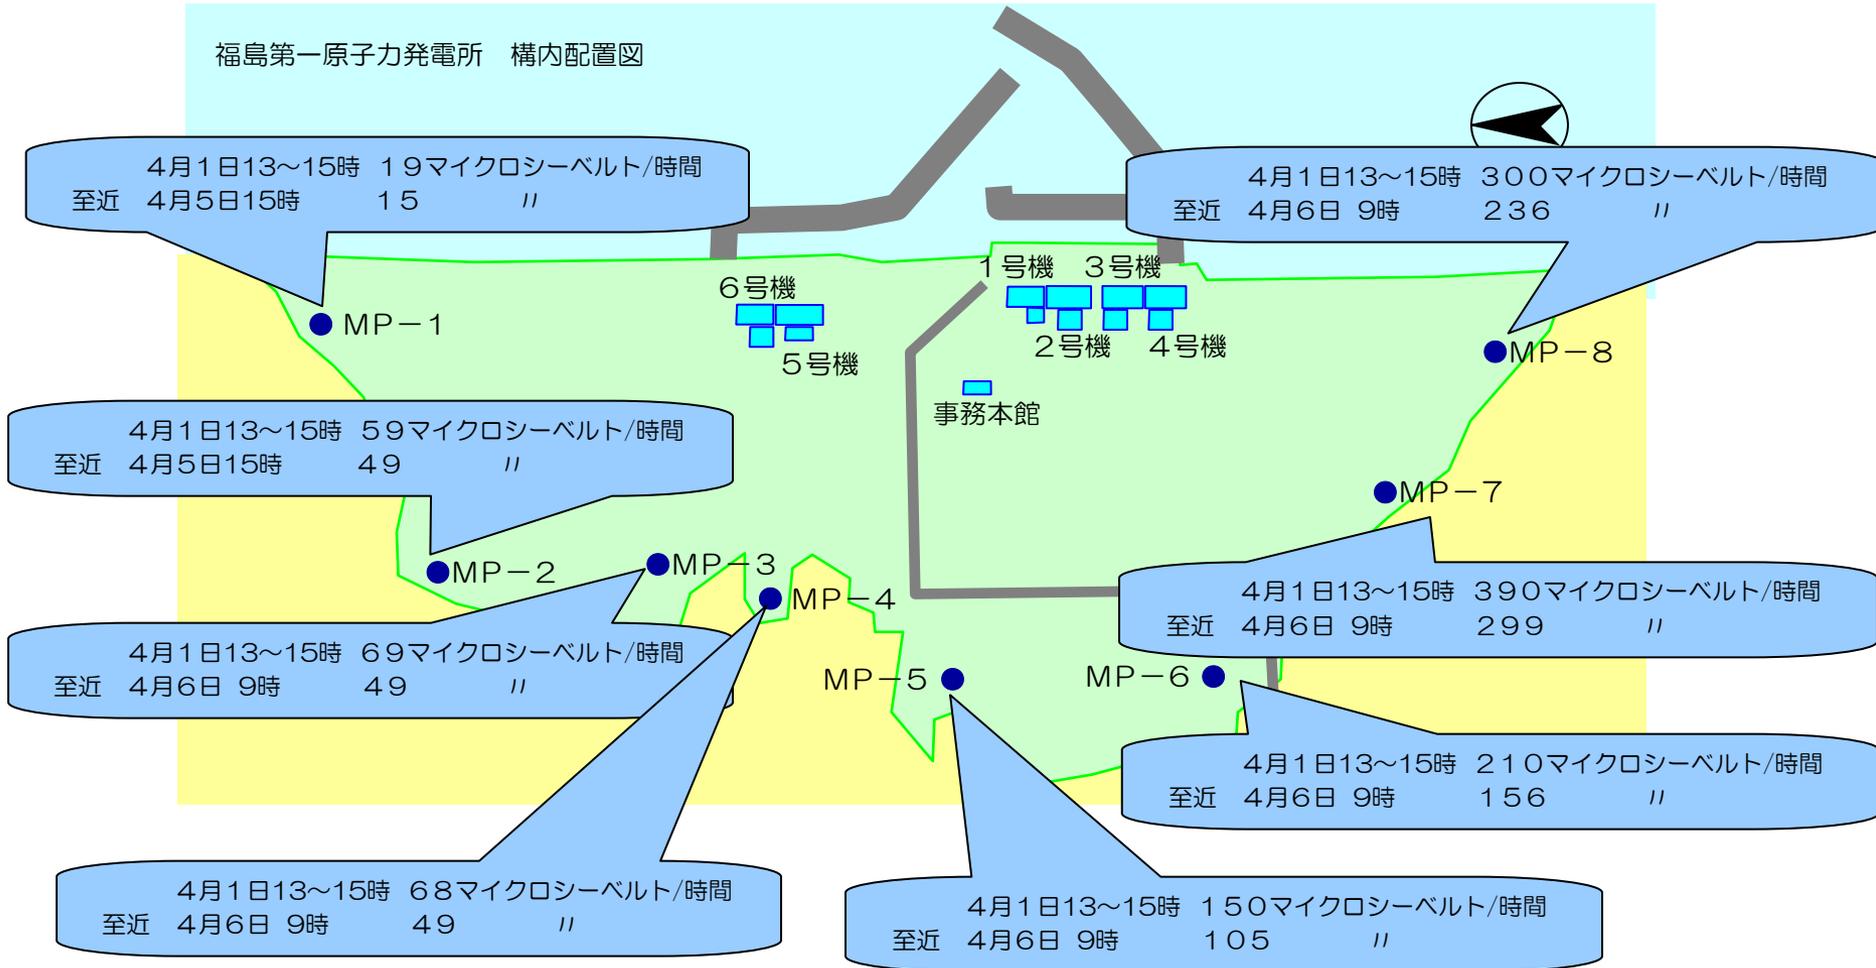
福島第一原子力発電所 構内配置図

放射線の測定位置

福島第一原子力発電所 モニタリングポスト

MP：モニタリングポスト

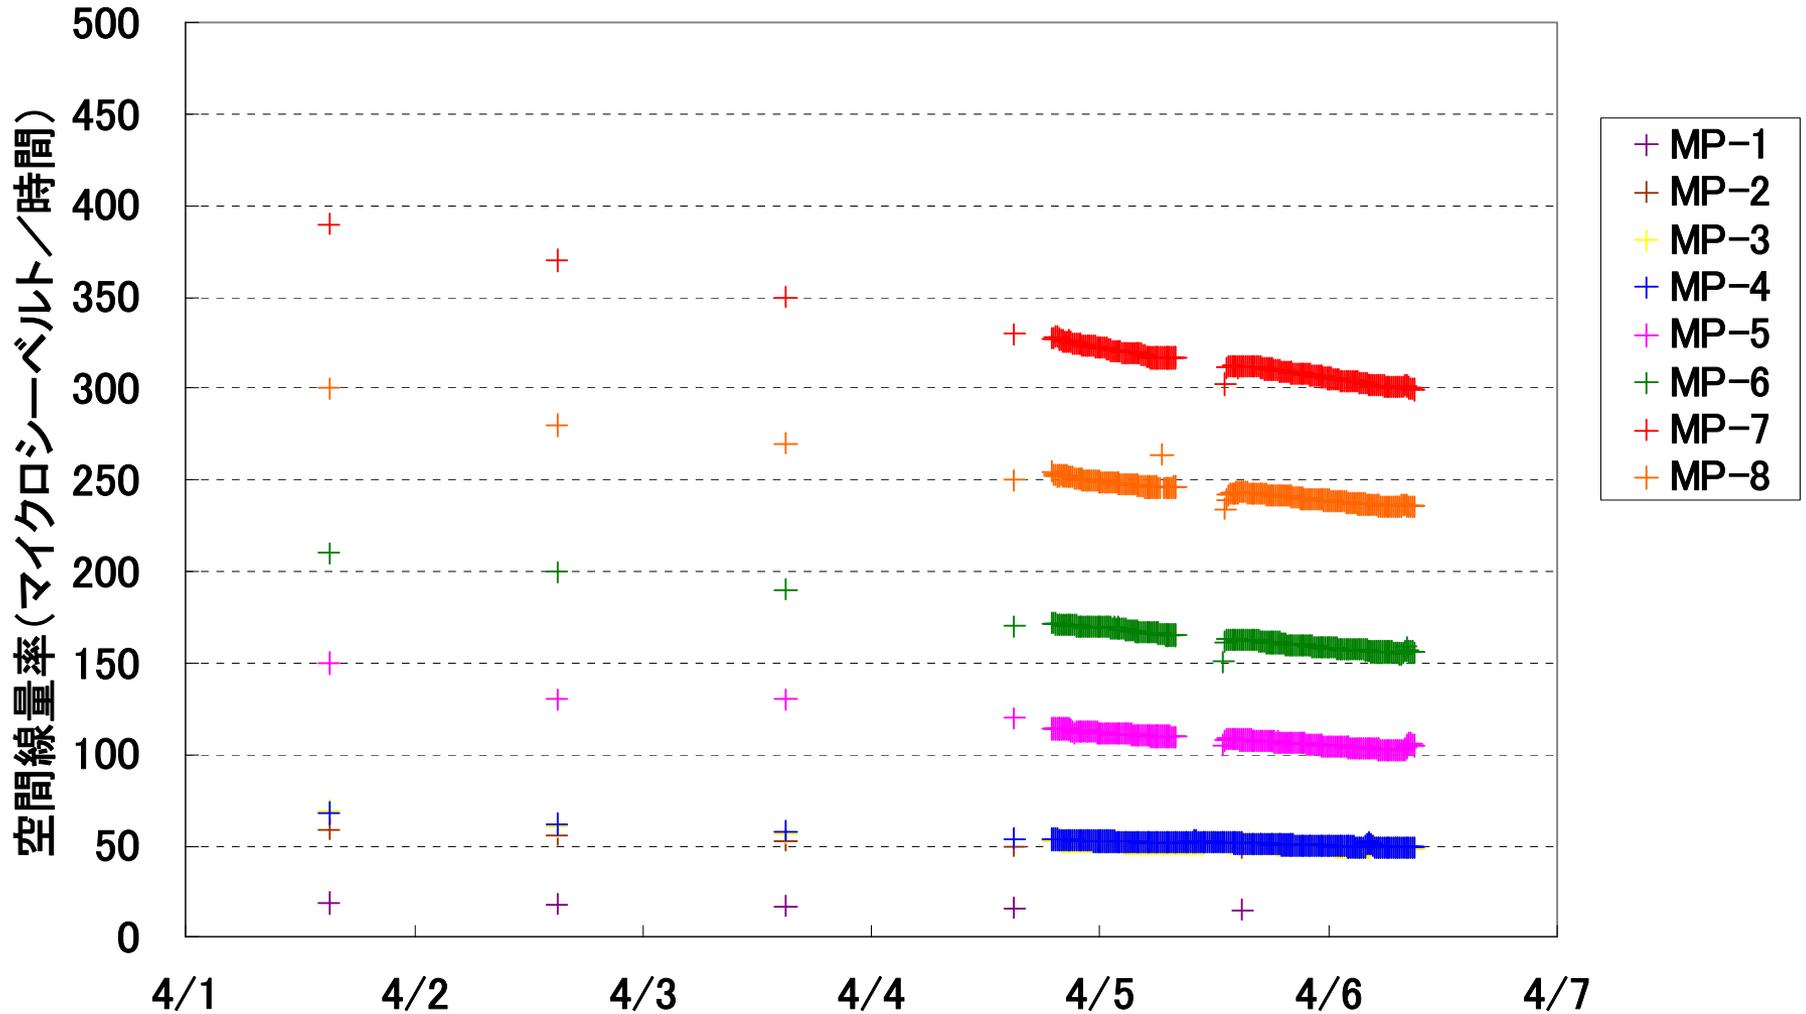
放射線の測定結果

福島第一原子力発電所 モニタリングポスト

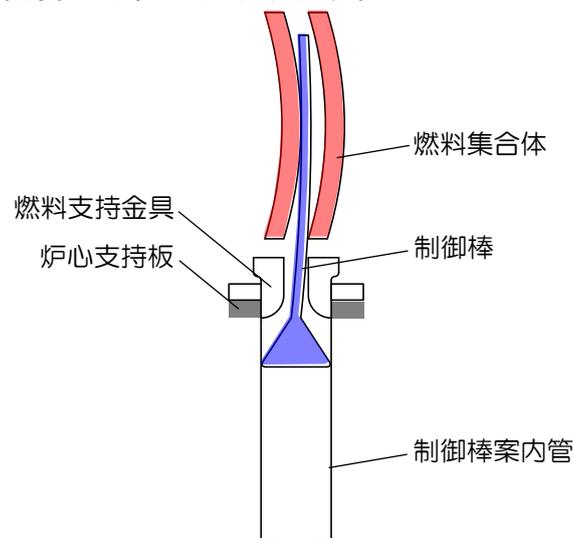
図1 地震時の燃料集合体と制御棒挿入状態の模式図

地震時にたわむのは燃料集合体であり、燃料集合体と制御棒の間には隙間があるため、制御棒のたわみ量は燃料集合体のたわみ量より小さくなります。（図1参照）また、制御棒が燃料集合体の間に挿入されれば原子炉を止めることができるため、制御棒のたわみが戻らなくても原子炉を止める機能に影響はありません。

なお、制御棒を単純なはりと考えて厳しめに評価すると、たわみが戻らなくなるのは11mm程度のたわみとなります。

制御棒について。制御棒のたわみについて、4,000mmで30mm曲がるこれはもとに戻る範囲だとすると、どこまで曲がると戻らなくなるか？
