第97回「柏崎刈羽原子力発電所の透明性を確保する地域の会」

第 9 7 回「地域の会」定例会資料 [前回 6/1 以降の動き]

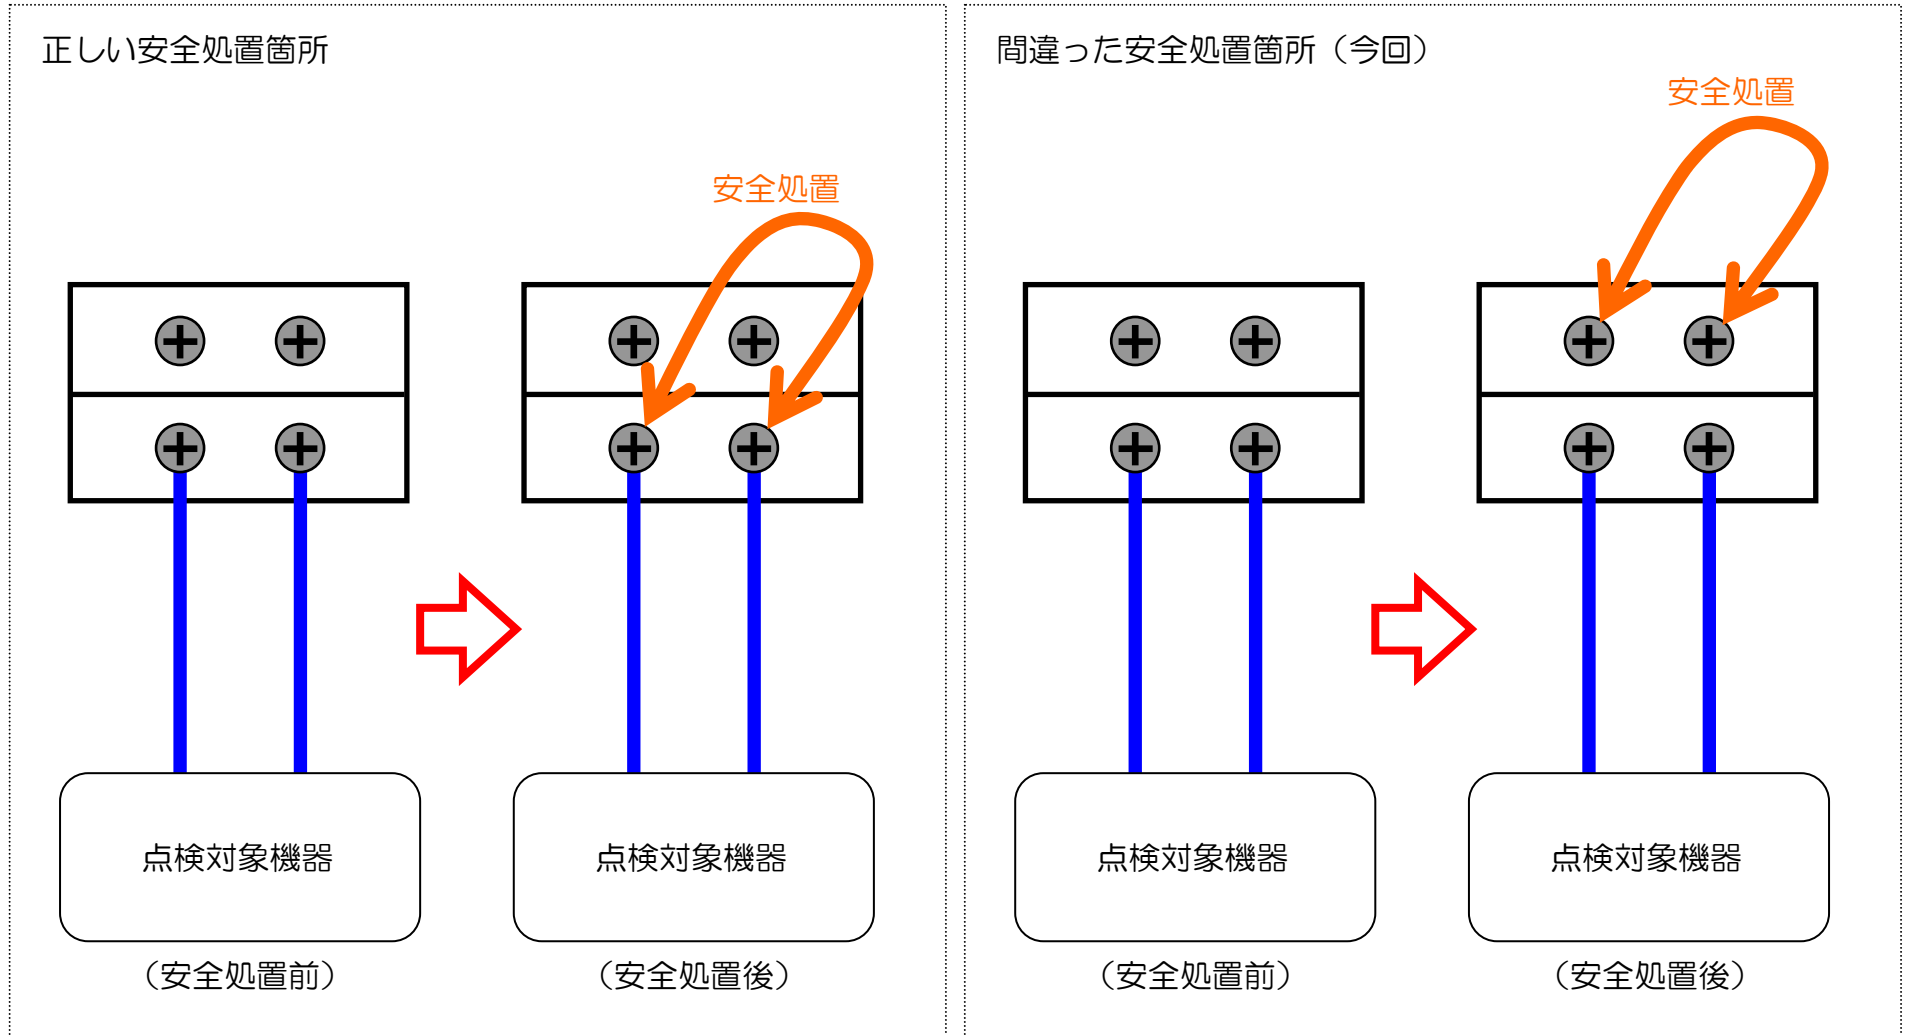
柏崎刈羽原子力発電所7号機 安全処置概略図

| 事象の概要 | <p>平成 23 年 6 月 15 日午前 10 時 16 分頃、定格熱出力一定運転中の当所 7 号機の原子炉建屋地下 1 階の電気品室（非管理区域）において、定例の非常用空調設備*の計器点検を行っていたところ、中央制御室で非常用空調設備の故障に関する警報が発生しました。</p> <p>直ちに警報発生状況について確認したところ、計器点検にともなう警報の発生を防止するために事前に行う安全処置を当社社員が誤って実施しており、この状態で計器点検を行ったことから誤警報が発生したことがわかりました。</p> <p>プラントの主要なパラメータには変動はないことから、プラントの運転に関する安全上の問題はなく、非常用空調設備の機能も健全であることを確認しております。</p> <p>なお、本事象による外部への放射能の影響はありません。</p> <p>* 非常用空調設備 非常用の機器や計測制御装置等が設置されているエリアを、適切な環境に保つための空調設備。</p> | |

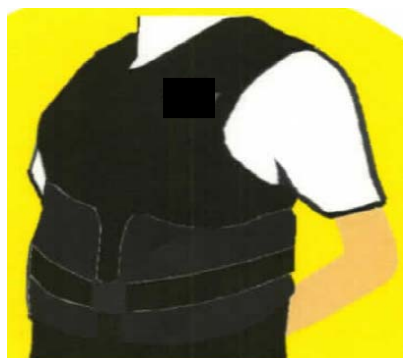
高線量対応防護服

- しゃへいベスト
- 重量：約１８kg
- しゃへい能力：鉛２mm 当量相当

- 事故時における高線量区域での作業のため、高線量対応防護服（タンゲステン入り）を柏崎刈羽原子力発電所及び福島第二原子力発電所各々１０着配備する。（平成２３年７月配備予定）
- 個人線量計・全面マスクについては、常備されているものに加え、電気事業者及び関係機関から相互融通する仕組みを確立している。

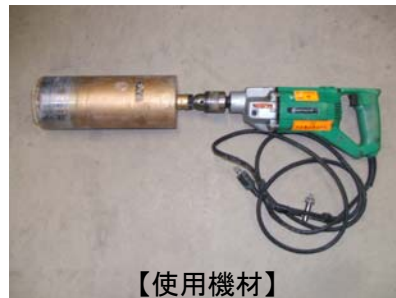
水素爆発防止対策（イメージ）

- 原子炉建屋への穴開け作業が容易にできるよう資機材を準備するとともに、手順を整備する。（整備済）

- 柏崎刈羽原子力発電所は、原子炉建屋の頂部へ開口部を設けて、ベント装置を設置する。（平成24年上期頃対策完了予定）
- 柏崎刈羽原子力発電所は、格納容器から漏えいした水素濃度監視用として、原子炉建屋天井付近に水素濃度測定用の検出器を設置し、中央制御室での指示確認機能を新たに設ける。（平成24年上期頃対策完了予定）

全交流電源喪失時において、格納容器から漏えいした水素が原子炉建屋に蓄積した場合に備え、福島第一原子力発電所で実施した建屋への穴あけ作業ができるように資機材を、福島第二原子力発電所においては免震重要棟に、柏崎刈羽原子力発電所においては原子炉建屋屋上に配備するとともに、手順を整備した。

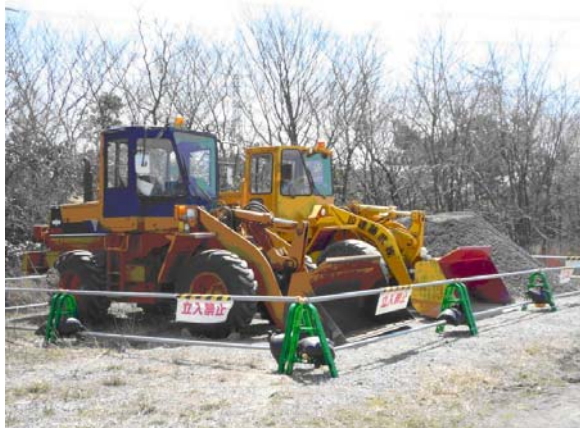
柏崎刈羽

手前の重機、奥の重機

全長：約7.2m、約7.5m

燃料タンク：共に200リットル

○津波発生後、アクセス道路に散逸するがれき類を除去するため、福島第二原子力発電所に2台、柏崎刈羽原子力発電所に2台、ホイールローダ等及び砕石を配備した。

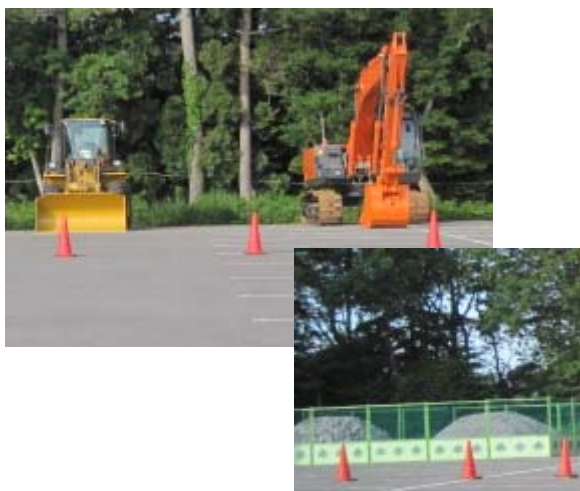
福島第二

左側の重機、右側の重機

全長：約5.9m、約9.5m

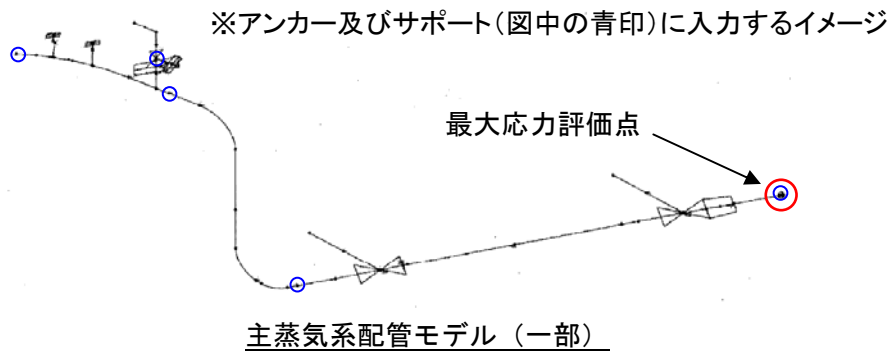
参考：耐震性評価の概要（主蒸気系配管の例）

概ね今回地震が基準地震動Ssを下回り、今回地震が上回る部分は一部

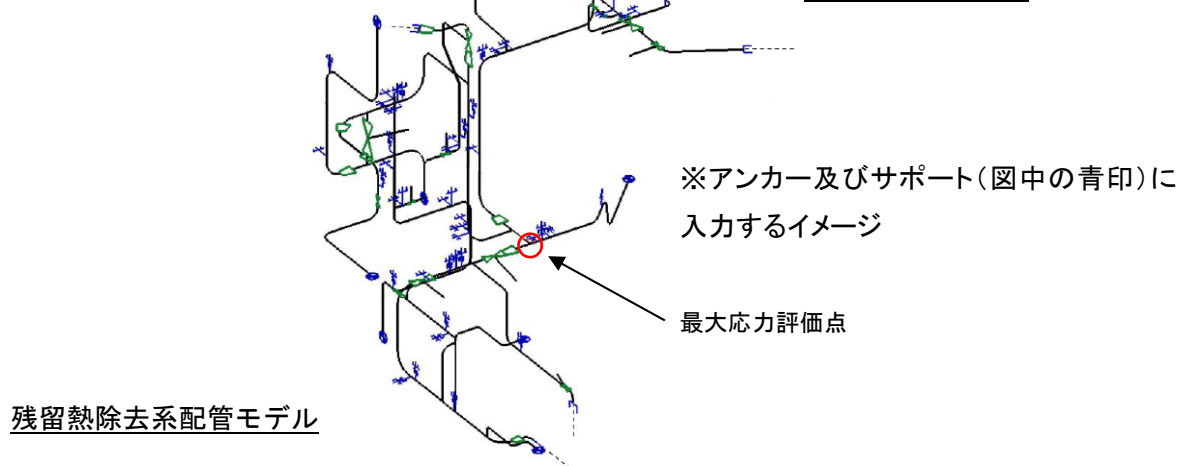
参考：耐震性評価の概要（残留熱除去系配管の例）

床応答スペクトル

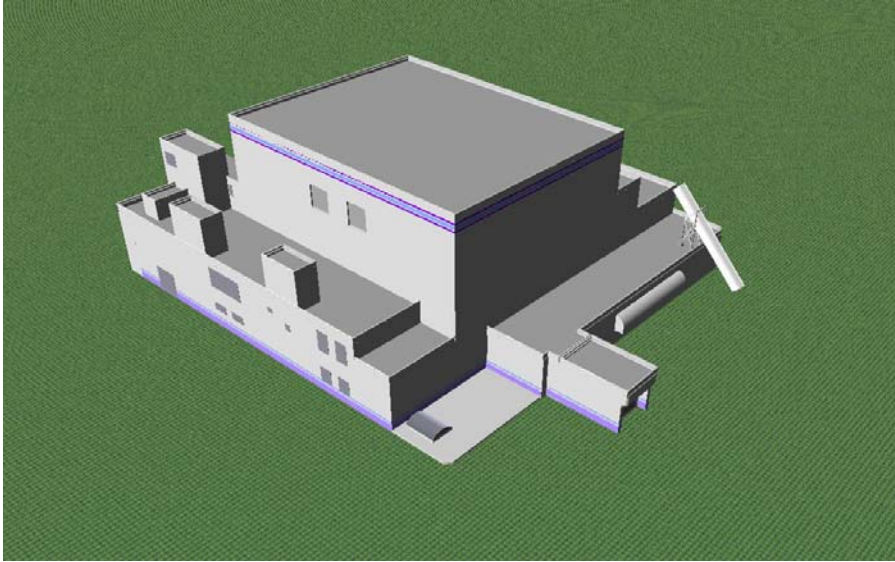
◆対策前(南東面)

4号機原子炉建屋 防潮壁等設置後のイメージ図

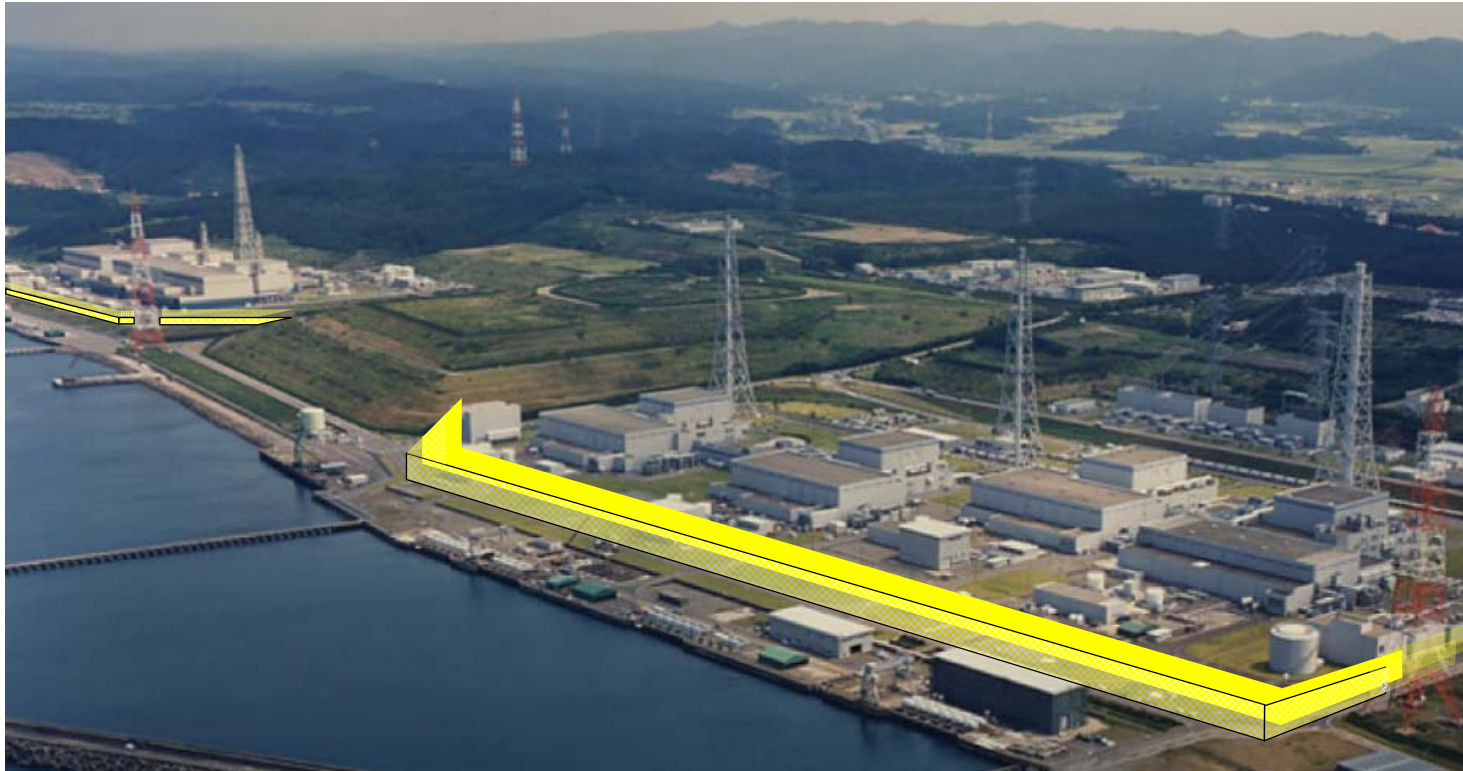
防潮堤(堤防)設置後のイメージ図

| 項目 | 状況 | スケジュール | | |
|---|---|---|---|---|
| I. 防潮堤(堤防)の設置 | 設計検討中 | 設計 | H23年度下期着工予定 | H25年度第一四半期頃完了予定 |

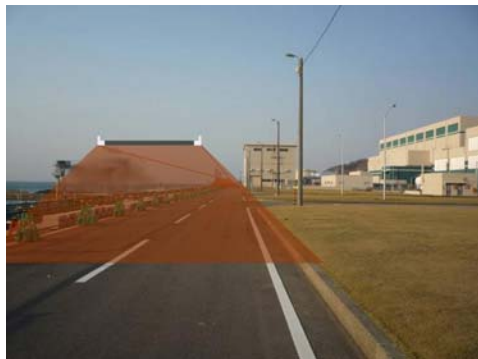
防潮堤(堤防)イメージ図

盛土タイプ

高さ：海拔約15m

長さ：荒浜側（1号機～4号機側）
約1.5km

大湊側（5号機～7号機側）
約1km

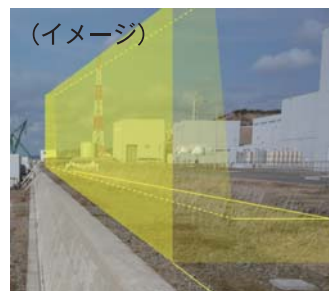
海岸前面に設置し、敷地内への津波の侵入と衝撃を防ぎます。高さは海面から約15m、長さは約1.5km（1～4号機側）、約1km（5～7号機側）。現在、工事の準備をしており、できるだけ早く着工できるように、検討を進めています。

1～4号機側の防潮堤（堤防）

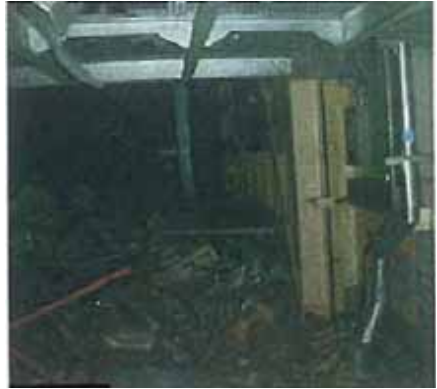
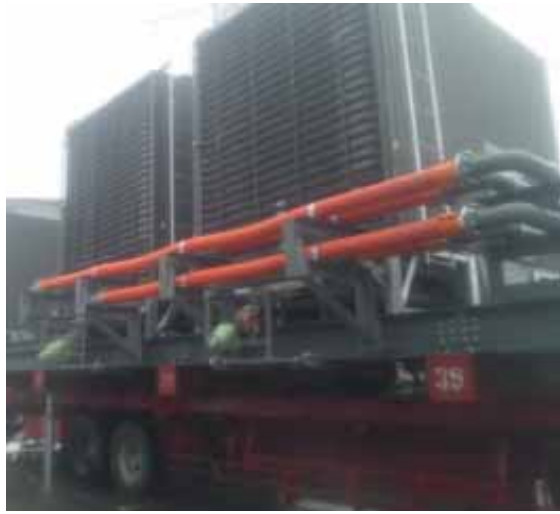
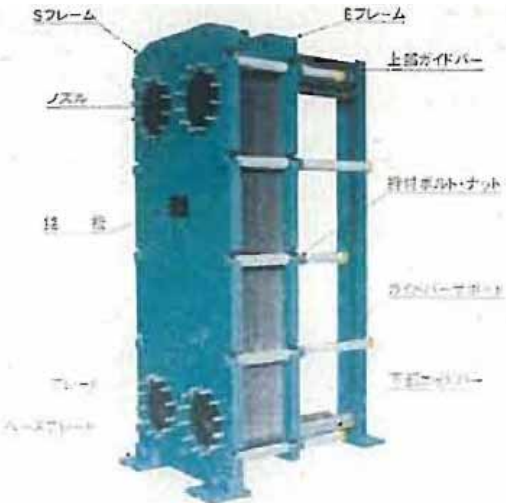
| 課題 | 対策 | 取り組み | 参考資料(写真・図面等) |
|---|---|--|--|
| 冷却 (1) 原子炉 1号機 | 【対策13】 熱交換機能の確保 | ・原子炉格納容器からの漏えいにより、原子炉格納容器の水位確保が困難と判断。 ・このため、循環注水冷却による原子炉の循環冷却の確立を優先的に取り組むことに変更。 ・原子炉建屋地下階のたまり水を水源とした原子炉建屋循環冷却実施の可能性について検討中。 (作業実績) ・冷却塔ユニットの設置作業を実施(5/17～) | <div style="border: 1px solid black; padding: 5px; margin-bottom: 10px;"> 【検討中】原子炉建屋循環冷却システム概要 </div> <div style="border: 1px solid black; padding: 5px; margin-bottom: 10px; width: fit-content;"> 原子炉代替冷却設備設置に支障となる大物搬入口の瓦礫を解体搬出(5/10～5/15) </div> <div style="text-align: center; margin-bottom: 10px;"> 1号 原子炉建屋 内部大物搬入口前 </div> <div style="border: 1px solid black; padding: 5px; margin-bottom: 10px; width: fit-content;"> プレート式熱交換器 </div> <div style="border: 1px solid black; padding: 5px; margin-bottom: 10px; width: fit-content;"> 冷却塔ユニット </div> <div style="text-align: center;"> 6/3 冷却ユニットのトレーラへの組み上げ完了 </div> |

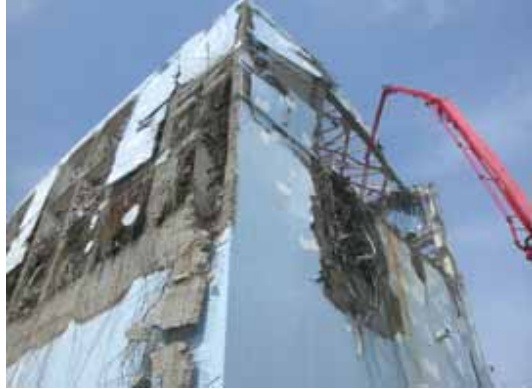
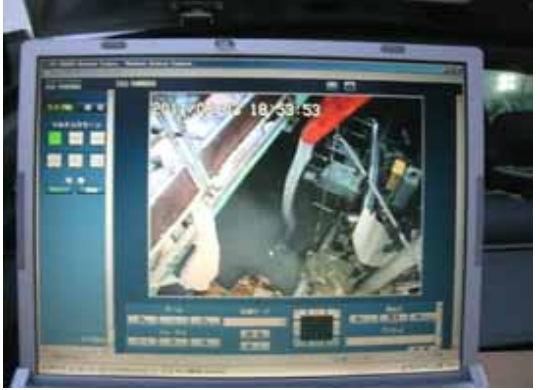
<p style="text-align: center;">4号機 “麒麟”による注水状況</p> | | | | | | | | | | | | | | | | | | | | | | | | | | | | | | | | | | | | | | | | | | | | | | | | | | | | | | | | | | | | | | | | | | | | | | | | | | | | | | | | | | | | | | | | | | |
| | 【対策24】 通常のラインによる注水の復旧 | <ul style="list-style-type: none"> 現場調査を実施中(6/10、4階部分)。 瓦礫撤去中。撤去次第、復旧工事着手予定。 |

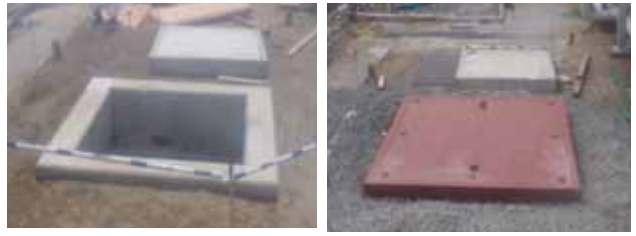
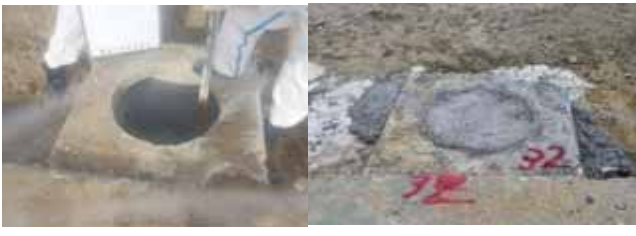
| 課題 | 対策 | 取り組み | 参考資料(写真・図面等) |
|---|---|--|---|
| | 【対策65】 高レベル水の閉じ込め | <ul style="list-style-type: none"> ・海水配管トレンチ立坑の閉鎖 2号機:6/2完了、3号機:5/26完了、4号機:4/6完了 ・ピット等閉塞 1号機:5/17完了、2号機:6/9完了、3号機:6/10完了、4号機:6/10完了 | <p>海水配管トレンチ立坑閉鎖(左:閉鎖前, 右:閉鎖後)</p> <p>ピット閉塞(左:閉塞前, 右:閉塞後)</p> |

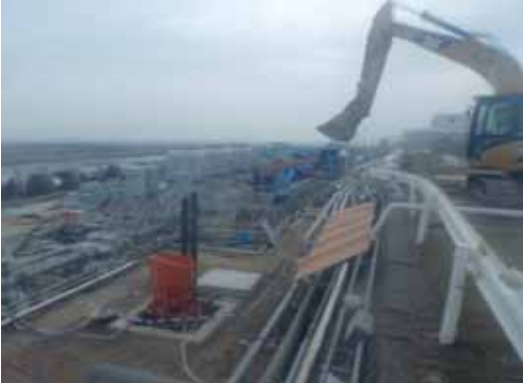
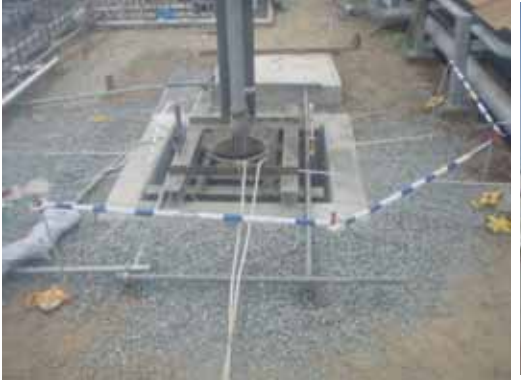
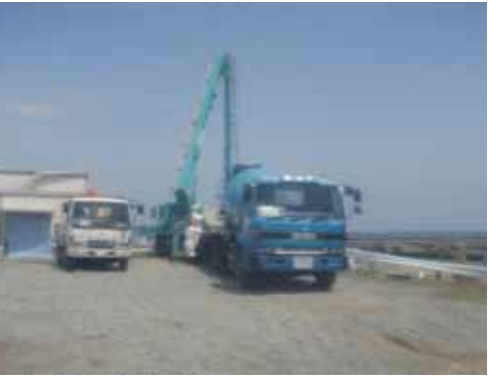
| 課題 | 対策 | 取り組み | 参考資料(写真・図面等) |
|---|---|---|--|
| 抑制 (4) 地下水 | 【対策66】 地下水の汚染拡大の防止策の検討 | <ul style="list-style-type: none"> ・海水配管トレンチ立坑の閉鎖 2号機:6/2完了、3号機:5/26完了 4号機:4/6完了 ・ピット等閉塞 1号機:5/17完了、2号機:6/9完了 3号機:6/10完了、4号機:6/10完了 | <div style="display: flex; justify-content: space-around;"> </div> <div style="display: flex; justify-content: space-around; margin-top: 10px;"> <div style="border: 1px solid black; padding: 2px 5px;">砕石投入</div> <div style="border: 1px solid black; padding: 2px 5px;">コンクリート打設</div> <div style="border: 1px solid black; padding: 2px 5px;">モルタル打設</div> </div> |

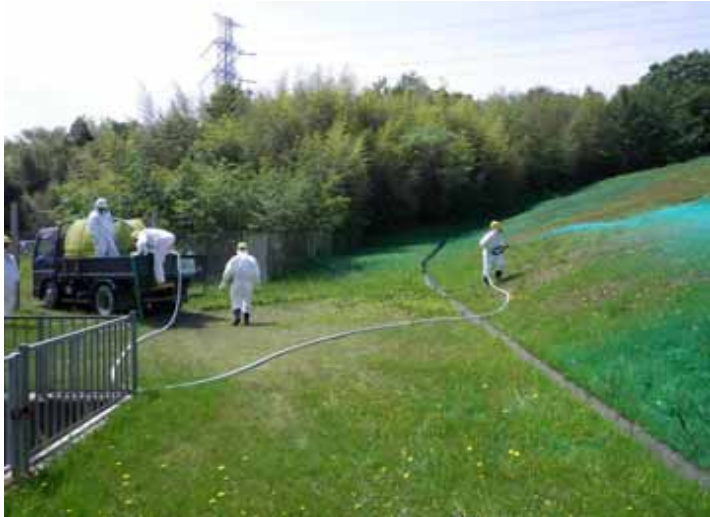
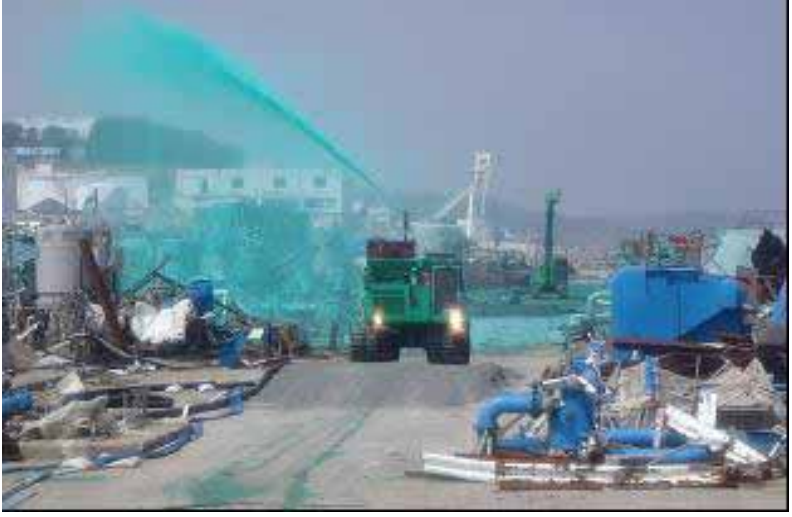
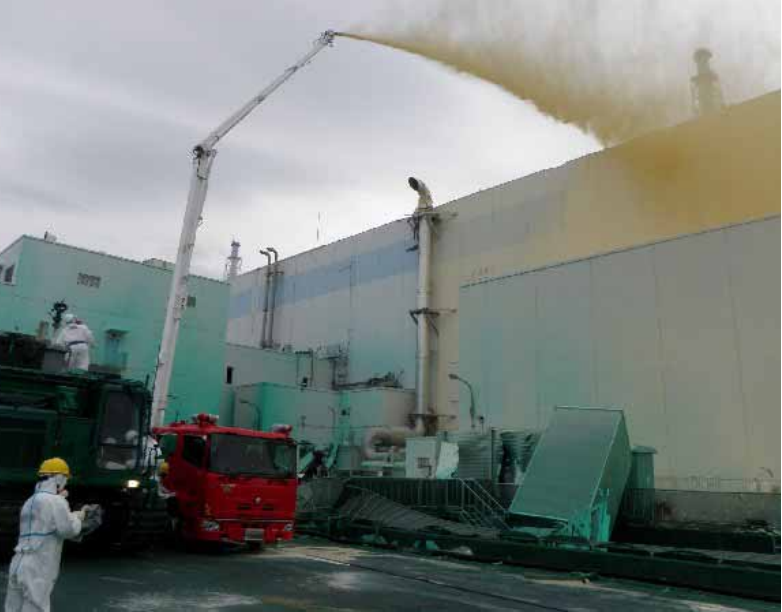
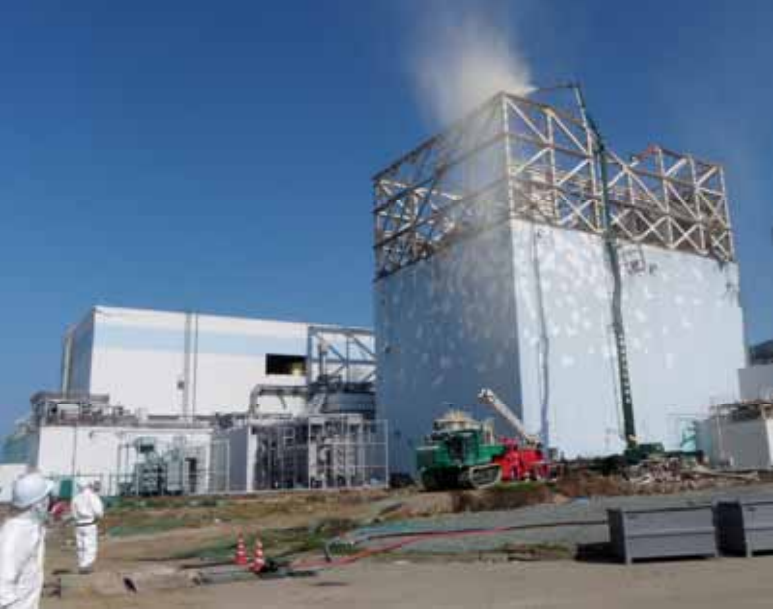
| 課題 | 対策 | 取り組み | 参考資料(写真・図面等) |
|---|---|---|--|
| ・抑制 (5) 大気・土壌 | 【対策5 2】 飛散防止剤の散布 | 飛散防止剤の散布の継続 ・ 発電所構内での飛散防止剤の試験散布を実施(4/1～4/25) ・ 発電所構内での飛散防止剤の本格散布開始(4/26より) (6/14までの飛散防止剤散布実績) ・ 発電所構内(平地・法面): 約33.6万m ² の散布を実施 ・ 1～4号機建屋周り: 約 12.1万m ² の散布を実施 ・ 5/27より下記の箇所へ屈折放水塔車(高所放水車)により散布 5/27・6/1 :1号機T/B屋根外壁部 6/ 1・10 :2号機R/B屋根外壁部 6/ 2・10 :2号機T/B屋根外壁部 6/ 3 :3号機T/B屋根外壁部 6/ 4 :4号機T/B屋根外壁部 ・ 6/ 6より下記の箇所へコンクリートポンプ車(シマウマ)により散布 6/ 8・9 :1号機R/B屋根外壁部 6/ 9 :3号機R/B屋根外壁部 (今後の取り組み予定) 6月末までに下記のとおり当初目標へ散布終了予定 ・ 発電所構内(平地・法面): 6月末までに約42万m ² ・ 1～4号機建屋周り: エリア・機器調整後4号R/Bへ散布(6/18頃) | <div style="display: flex; justify-content: space-around;"> <div style="text-align: center;"> <p>発電所構内(法面)への散布</p> </div> <div style="text-align: center;"> <p>1～4号機建屋周りへの散布</p> </div> </div> <div style="display: flex; justify-content: space-around; margin-top: 20px;"> <div style="text-align: center;"> <p>1～4号機建屋周りへの散布 (屈折放水塔車(高所放水車)による1号T/Bへの散布)</p> </div> <div style="text-align: center;"> <p>1～4号機建屋周りへの散布 (コンクリートポンプ車による1号R/Bへの散布)</p> </div> </div> |

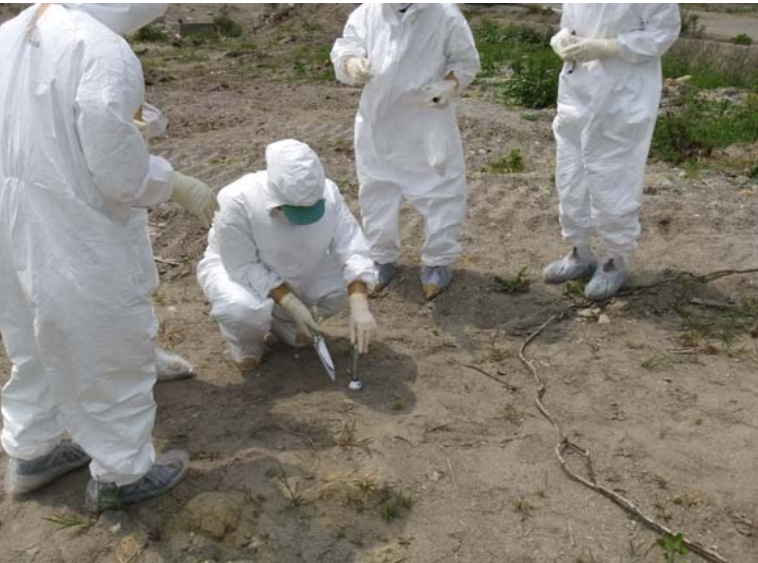
| 課題 | 対策 | 取り組み | 参考資料(写真・図面等) |
|---|---|--|---|
| Ⅲ・モニタリング・除染 (6)測定・低減・公表 | 【対策60,61】 モニタリング拡大・充実、公表 | 発電所敷地内外のモニタリングを継続実施 【陸域】 <20km圏内のモニタリング実施> ・電力支援チームによる空間線量率50地点(毎週1回) ・同チームによる文科省土壤汚染マップ作成のための土壤採取(6/10,13、81地点) ・2号機原子炉建屋二重扉開放時 3~5km圏 5点実施(6/19,20) <敷地内のモニタリング実施> ・西門付近での空気中の放射性物質濃度測定(毎日) ・原子炉建屋上部でのコンクリートポンプ車等による放射性物質濃度測定(月/1回) 1号機(5/22)、4号機(5/23)、3号機(6/13)、2号機(6/27以降) ・原子炉建屋北側での放射性物質濃度測定(3回/週) 6/20以降 ・原子炉建屋西側開閉所付近での放射性物質濃度測定(3回/週) 1,2号機(7月以降)、3,4号機(7月以降) ・モニタリングポストのバックグラウンド低減対策(土壌からの影響の低減) MP8(5/20)、MP3(5/23)、MP2(7月以降) | 参考資料(写真・図面等) <p>20km圏内の空間放射線量率測定結果(測定日:平成23年6月3日)</p> <p>福島第一 空気中の放射性物質濃度の推移</p> <p>電力支援チーム((独)日本原子力研究開発機構との合同)による土壌採取状況(陸域20km圏内)</p> |

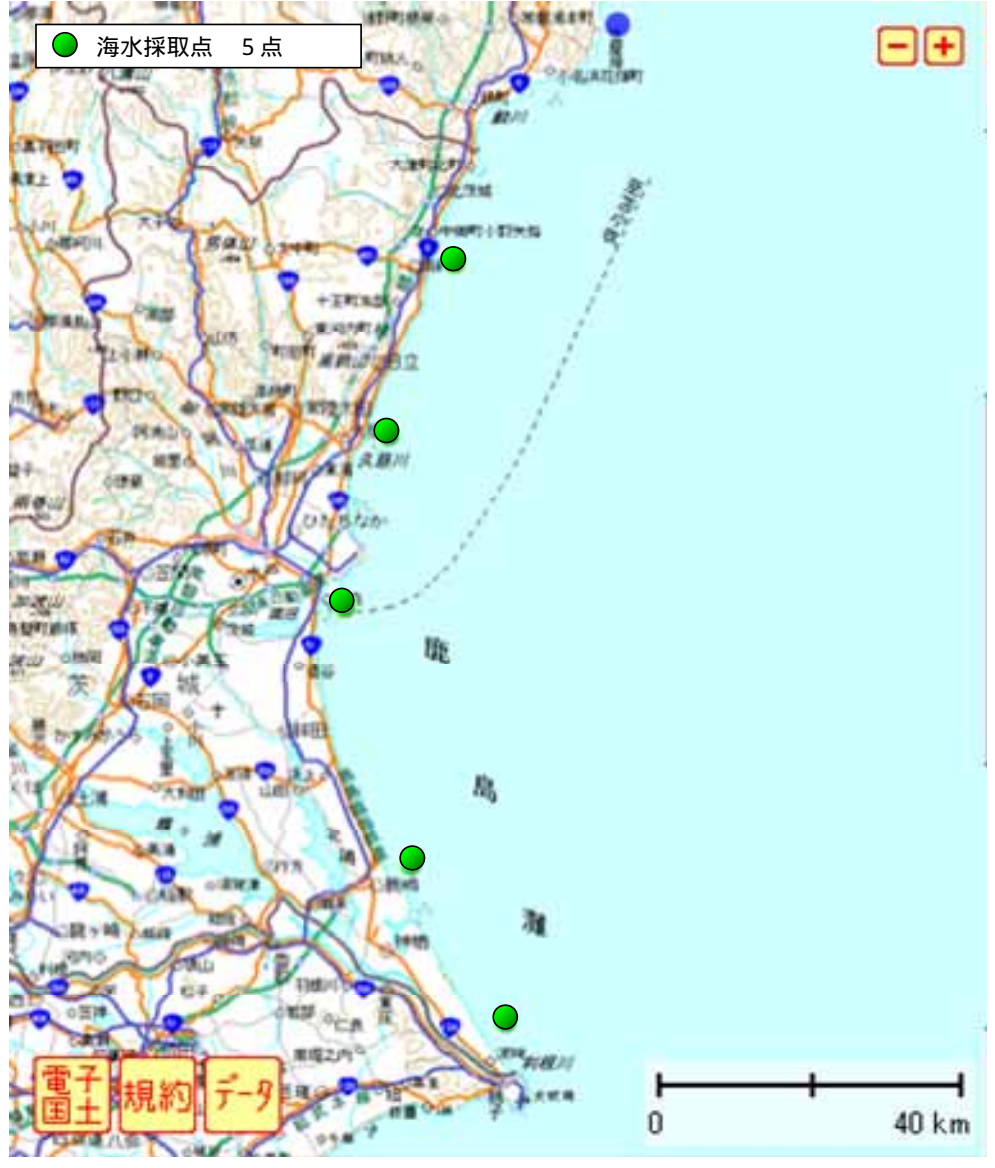
| 課題 | 対策 | 取り組み | 参考資料(写真・図面等) |
|---|---|--|---|
| Ⅲ・モニタリング・除染 (6)測定・低減・公表 | 【対策60,61】 モニタリング拡大・充実、公表 | 【海域】 <福島県> ・海水16点(4/17~) ↓ ・海水22点(5/5~)、海底土2点(4/29~) ↓ ・30km圏外文科省採取点のうち7点継承、 30km圏内11点下層採取追加、頻度見直し(6/4~) | <茨城県> ・海水5点(4/29~週1回) ↓ 6/7~週2回採取 <宮城県> ・海水6点(予定:6/21~1回/2週) |
| | | -福島県 前面海域採取点- | -茨城県 前面海域採取点- |

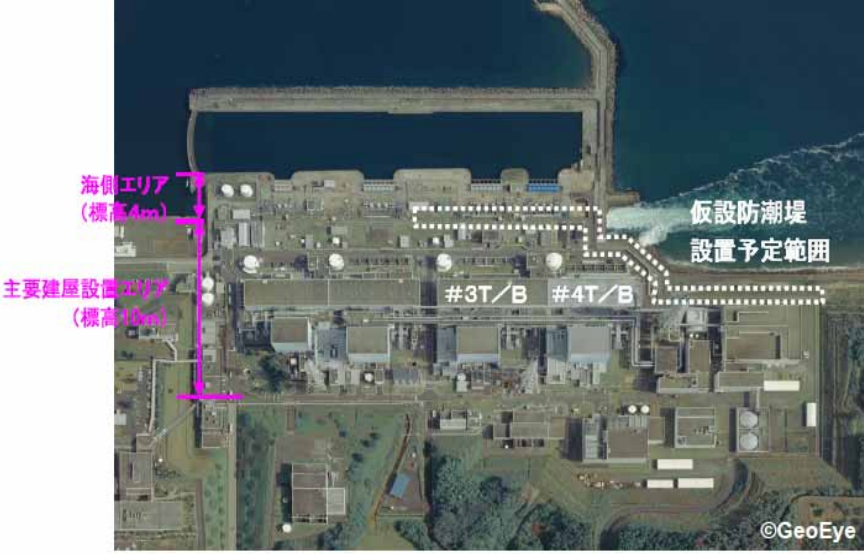
| 課題 | 対策 | 取り組み | 参考資料(写真・図面等) |
|---|---|--|--|
| ・余震対策等 (7) 津波・補強・他 | 【対策69】 津波対策 | ・高台に非常用仮電源移動(4/15) ・注水ラインの多重化(～4/15) ・高台に消防車等設置(～4/18) | <p style="text-align: center;">仮設防潮堤設置予定範囲(イメージ)</p> |

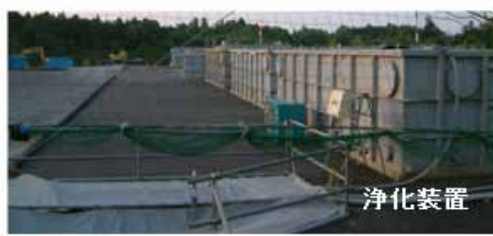
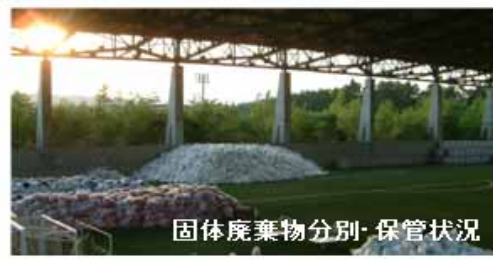
| 課題 | 対策 | 取り組み | 参考資料(写真・図面等) |
|---|--|--|---|
| | | 放射性廃棄物の的確処理の実施 【液体廃棄物(除染廃液)】 Jヴィレッジにて発生する除染廃液を回収し、浄化装置にて浄化 浄化後廃液は汚染濃度を確認のうえ除染水として再使用する計画 浄化装置設置運用: 4月4日～、再使用: 7月～(予定) 【固体廃棄物】 Jヴィレッジ内および福島県内スクリーニング場所他にて使用済となった保護衣等廃棄物をJヴィレッジ内で保管 可燃・難燃・不燃に識別し、専用の金属製コンテナに収容保管 | 浄化装置 固体廃棄物分別・保管状況 固体廃棄物分別・保管エリア |
