第102回「柏崎刈羽原子力発電所の透明性を確保する地域の会」

第 102 回「地域の会」定例会資料 [前回 11/2 以降の動き]

柏崎刈羽原子力発電所 2号機ジェットポンプ流量計測用配管の
切損の原因に関する調査結果について（公表区分Ⅲ：続報）

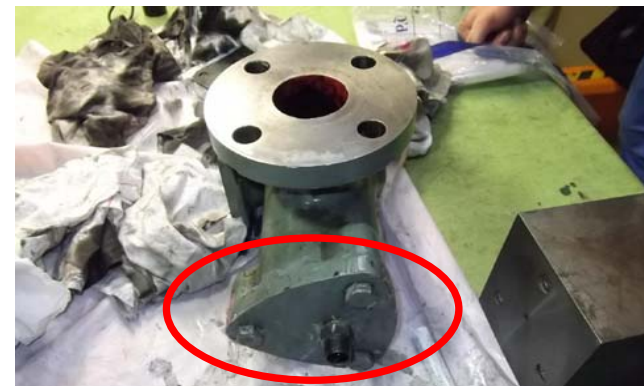
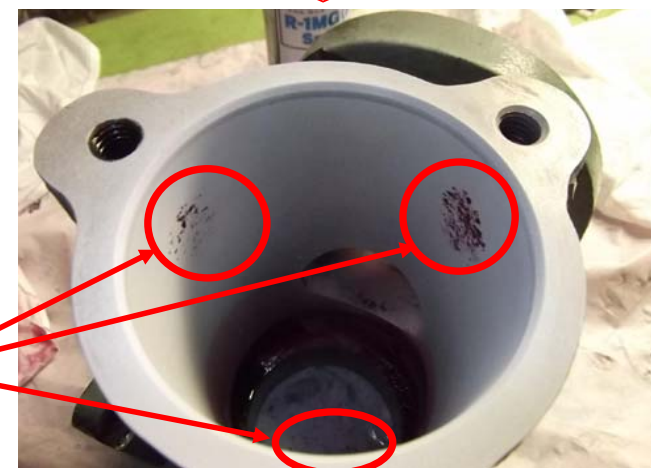
不具合が確認された弁
(潤滑油調圧弁)

※微細な孔のような指示模様:3箇所
うち2箇所が貫通
孔の直径は約0.01mm以下

ふたを外した状態

非常用ディーゼル発電機 潤滑油系 概略図

号機	7号機	
件名	定期検査中における非常用ディーゼル発電機の弁の不具合について	
不適合の概要	<p>(事象の発生状況) 定期検査中の7号機において、非常用ディーゼル発電機*¹ (B) の潤滑油調圧弁*²の分解点検の一環として、当該弁の弁箱内側について浸透探傷試験を実施したところ、平成23年11月4日に複数の微細な孔のような指示模様を確認しました。</p> <p>(安全性、外部への影響) 今回の不具合については、非常用ディーゼル発電機の機能に影響を与えるものではなく、当該の非常用ディーゼル発電機は直近に実施した定例の運転確認試験においても機能が正常であることを確認しております。また、今回の点検の実施にあたっては、他の2台の非常用ディーゼル発電機について機能に問題がないことを確認しており、プラントの安全上の問題はありません。</p> <p>本事象による外部への放射能の影響はありません。</p> <p>* 1 非常用ディーゼル発電機 所内電源喪失時に所内へ電源を供給するためのディーゼルエンジン駆動の非常用発電機。ディーゼル発電機は3台設置されている。</p> <p>* 2 潤滑油調圧弁 ディーゼル機関各部へ送る潤滑油の供給圧力を一定に保つための圧力調節弁。</p>	
安全上の重要度／損傷の程度	<p><安全上の重要度></p> <p>安全上重要な機器等 / その他設備</p>	<p><損傷の程度></p> <p><input type="checkbox"/> 法令報告要</p> <p><input checked="" type="checkbox"/> 法令報告不要</p> <p><input type="checkbox"/> 調査・検討中</p>
対応状況	<p>今後、当該弁について詳細な状況確認や原因調査を行うとともに、当該弁の補修作業を実施いたします。</p>

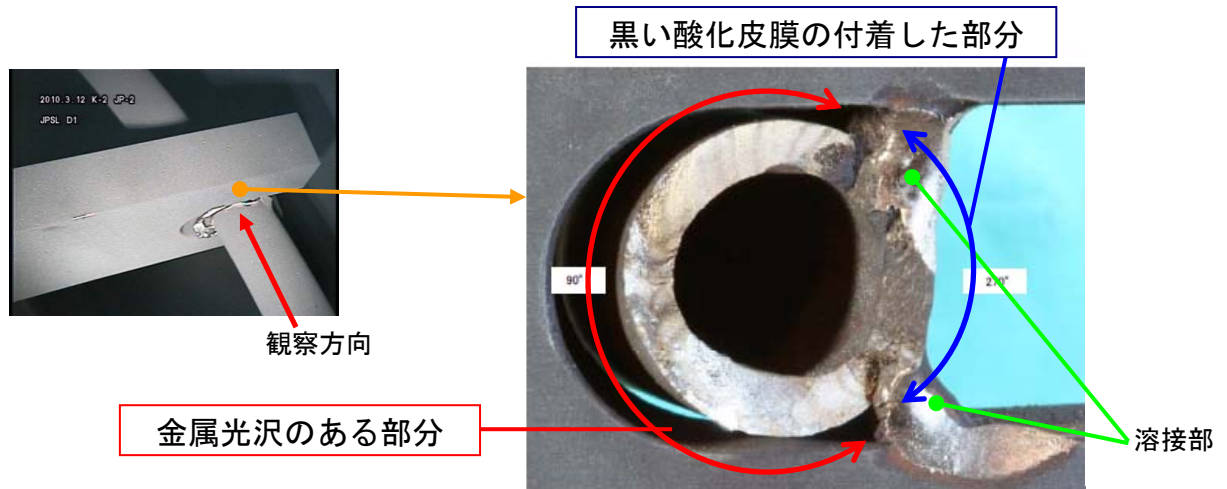
1. 切損面の詳細観察結果と推定メカニズム

- 酸化皮膜が付着している部分（全周の約1/3）は、高温水に長時間さらされていたと考えられることから、プラント運転中にき裂が発生・進展したものであると考えられる。
- 一方、金属光沢がある部分（全周の約2/3）は、酸化皮膜が付着していないことから、プラント停止中にき裂が進展したものであると考えられる。
- 流量計測用配管にひびがある場合、炉心シュラウド予防保全対策工事による振動の影響で、ひびが進展し切損する可能性があり、平成22年2月に実施した点検では異常は確認されなかったが、炉心シュラウド予防保全対策工事後の平成22年3月の点検で折損が確認された。
- 流量計測用配管が切損した原因（メカニズム）は、当該配管がプラントの起動・停止に伴う原子炉再循環系ポンプの水圧の変化や、ジェットポンプの振動と共振して疲労によるひびが発生・進展し、その後炉心シュラウド予防保全対策工事を行った際の振動により最終的に切損に至ったものと推定。

- （1）破面観察の結果、切損部の円周上約 1/3 には酸化被膜が付着しており、比較的古い破面である一方で、残りの切損部の円周上約 2/3 には酸化被膜が付着しておらず、比較的新しい破面であること。
- （2）現場の調査結果から、2号機ジェットポンプ流量計測用配管の配管サポートは、他のプラントとは異なる位置に取り付けられていること。
- （3）配管サポートの取り付け位置が異なっていることを踏まえて応力解析を行った結果、流量計測用配管切損部付近が、プラントの起動・停止に伴う原子炉再循環系ポンプの水圧の変化や、ジェットポンプの振動と共振していた可能性が高いこと。
- （4）流量計測用配管にひびがある場合、炉心シュラウド予防保全対策工事による振動の影響で、ひびが進展し切損する可能性があること。

添付資料2：切損面の詳細観察結果と推定メカニズム

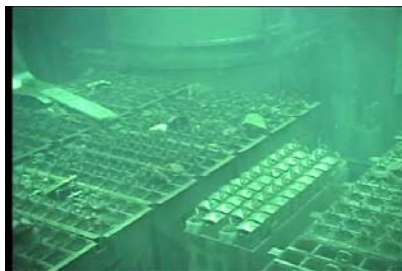
4号機使用済燃料プールの状況

- 燃料はすべて使用済燃料プールに移動済。津波の影響により電源がなくなり、使用済燃料プールの冷却機能を喪失。14日4時8分には使用済燃料の崩壊熱により同プールの水温が84℃まで上昇。
- 15日朝、大きな音が発生し、4号機の原子炉建屋上部の損傷を確認。当初、使用済燃料プールの損傷が懸念されたが、ヘリコプターで上空から確認したところ、当該プールに水があること、燃料は露出していないことを確認。プール水の核種分析結果からは、燃料損傷を示すデータは確認できていない。現在はプールに水を張ることができ冷却中。

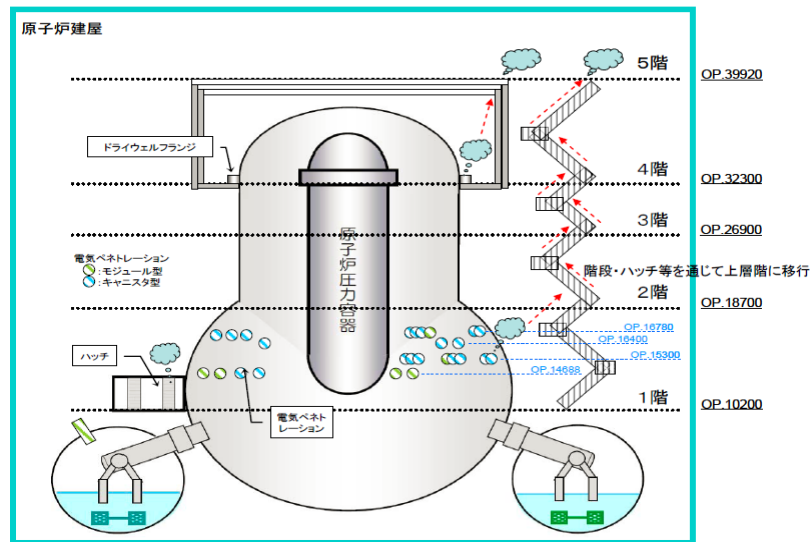
1, 3号機の水素ガス推定漏えい経路概要

- ・原子炉建屋への水素の流出経路は不明。しかし、格納容器上蓋の結合部分、機器や人が出入りするハッチの結合部分等のシール部（シリコンゴム等を使用）が高温に晒され、機能低下した可能性。

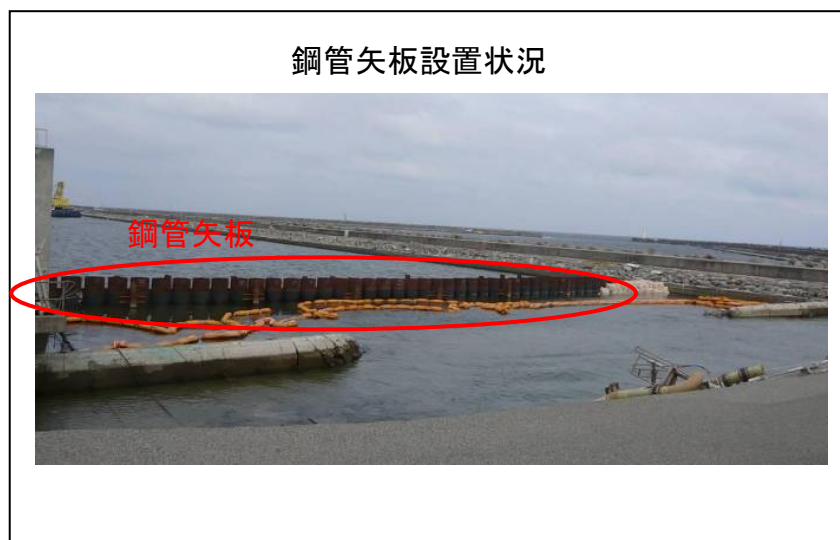
- ・ 海洋汚染拡大防止対策として、1～4号機取水路開渠南透過防止工の津波による破損箇所を閉塞するための鋼管矢板打設作業完了(9/28)。

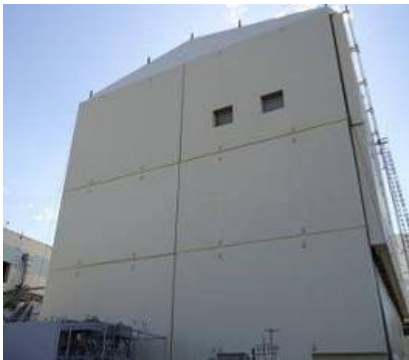
原子炉建屋カバー

1号機原子炉建屋カバー竣工(カバー本体(左)と付帯設備(右))

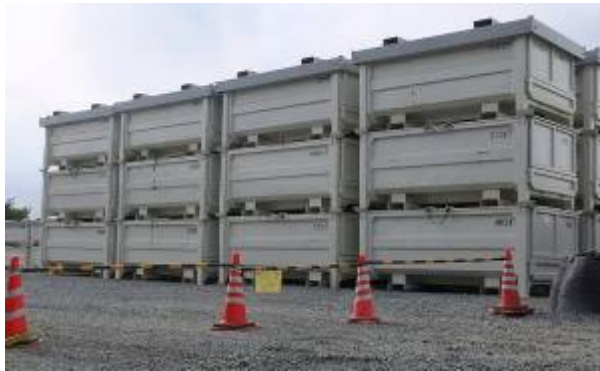
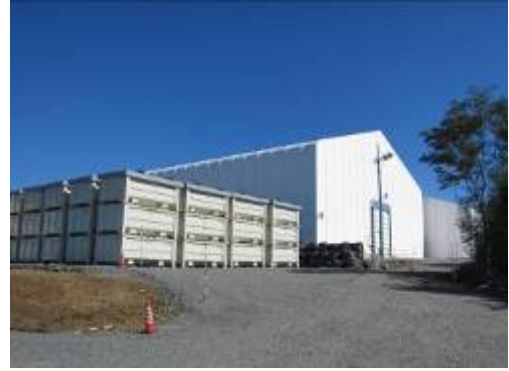
- ・ 瓦礫については、放射線量に応じて、容器に収納、屋内保管。
- ・ 廃棄物保管エリアへの進入路は区画を行い、関係者以外がむやみに立ち入らないよう制限をする旨の表示を実施。
- ・ 滞留水処理施設やその他工事エリアなどを除き、敷地内の土地を最大限活用し、保管エリアを確保。

瓦礫の保管エリア(写真左:瓦礫を収納した容器, 写真右:容器とテント)

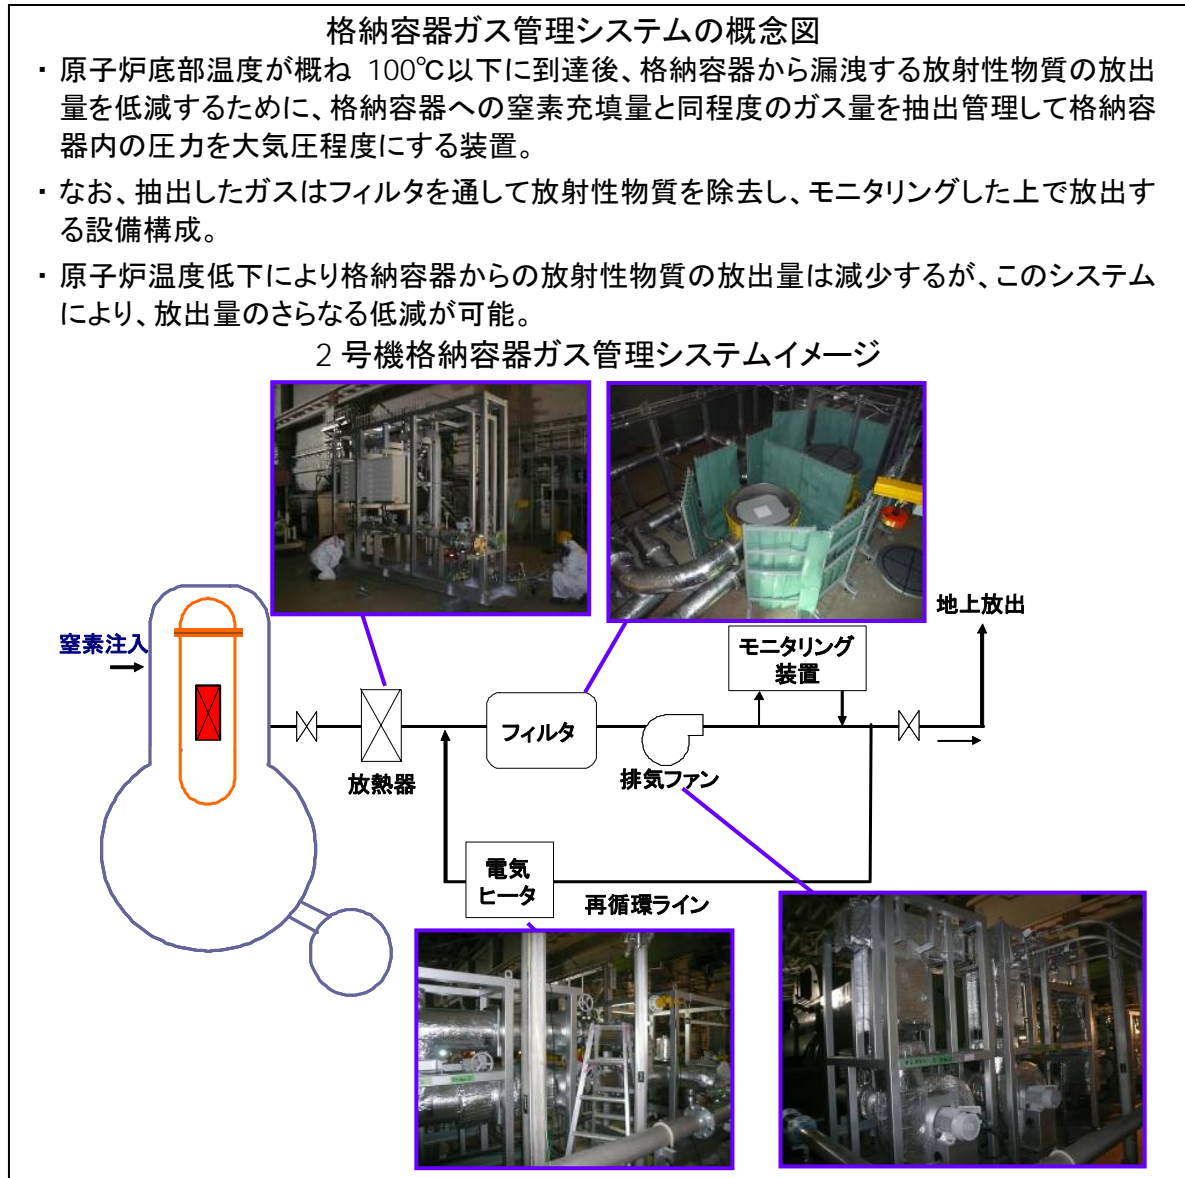
④ 格納容器ガス管理システムの設置【対策 86】

- ・ 2号機の格納容器ガス管理システム運用開始(10/28)。
- ・ 1,3号機も工事着手(1号機 10/10、3号機 9/30)。
- ・ 工事対象配管より高濃度の水素が検出されたため、窒素の封入や静電気防止ホースの使用等、細心の注意を払って作業。

- ・ 2号機の格納容器ガス管理システムにおいて、キセノン(希ガス)を検出したが、評価により臨界ではないこと(自発核分裂によるもの)を確認。万が一の臨界に備え、臨界を止めるホウ酸水を注入する設備を1~3号機に設置済。
- ・ なお、通常の使用済燃料にも含まれるキュリウムなどは中性子がなくとも核分裂(自発核分裂)することから、キセノンは1,3号機の格納容器にも存在するものと推定。
- ・ 格納容器内の水素濃度も監視(1.3%, 11/14 時点)し、窒素充填量の調整により、水素濃度が可燃限界濃度(4%)[※]を上回らないように管理。なお、水素は水の放射線分解で発生することから、1,3号機も窒素充填量を調整。

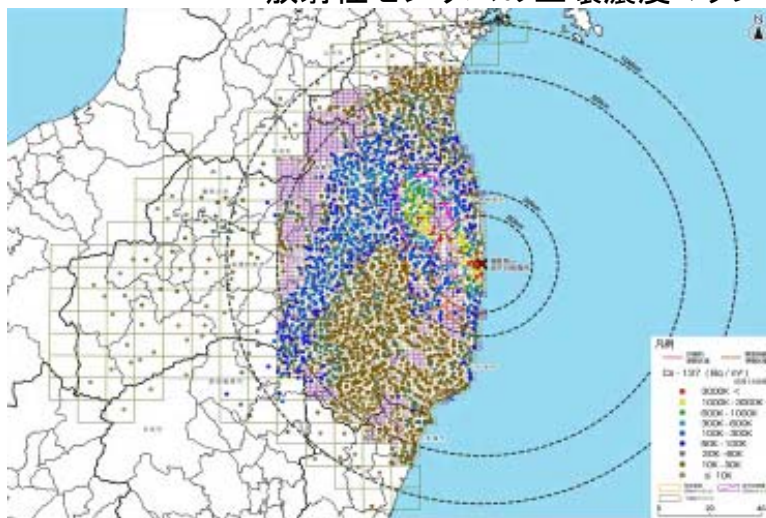
放射性セシウムの土壌濃度マップ

発電所から概ね 100km 圏内の約 2,200 箇所、空間線量率を測定するとともに、各箇所 5 地点程度で表層 5cm の土壌を採取し、土壌について核種分析を実施し、土壌濃度マップを作成

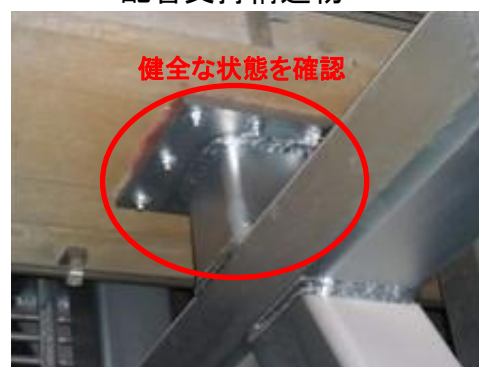
- ・ 上記評価に加え、解析にて特に評価の厳しかった給水系配管支持構造物について、目視点検を実施。いずれの支持構造物も健全な状態であることを確認。

配管支持構造物
