第109回「柏崎刈羽原子力発電所の透明性を確保する地域の会」

第 109 回「地域の会」定例会資料 [前回 6/6 以降の動き]

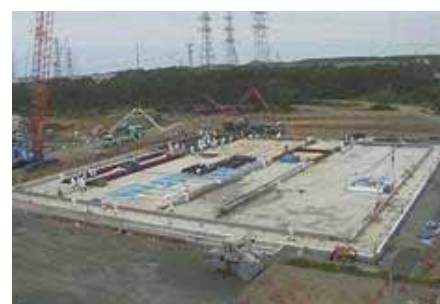
図1：多核種除去設備基礎施工状況

- サブドレン水汲み上げによる地下水位低下に向け、1～4号機の一部のサブドレンピットについて浄化試験を実施。1, 2号機については、更なる浄化に向けた手法を検討。4号機については、試験完了。
- 多核種除去設備の設置
水処理後の水に含まれる放射性物質濃度をより一層低く管理する多核種除去設備を設置。現在、確認試験（基礎試験の結果の再確認、一部のβ核種（ ^{89}Sr , ^{90}Sr , ^{90}Y ）に対する除去性能の確認）を実施中（7月上旬に評価完了予定）。また、現地では基礎施工が完了（6/19）し（図1参照）、現在、機器・配管据付等の設置工事を実施中（A系統：6月下旬～8月中旬、B・C系統：7月下旬～9月下旬）。この後、系統試験を実施し性能を確認した後に実運用へ移行する。

水処理後の水に含まれる放射性物質を、より一層低くするため、多核種除去設備を導入予定。現在性能確認のための確認試験・評価を実施中。現地では基礎施工が完了（6/19）。

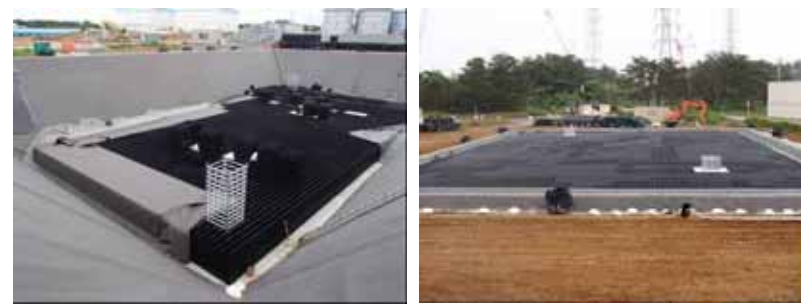
図2：地下貯水槽設置状況

- 処理水受タンクの増設
地下貯水槽（約4,000m³）の設置工事を実施中。今後、水張り試験を実施して健全性を確認後、貯水槽上部を覆土する予定。（図2参照）
- 原子炉注水設備に対する夏季対策
夏季において、炉注水温度の上昇による原子炉関連の温度上昇が想定される。炉注水の温度上昇を軽減し、注水量を抑制するため、原子炉注水設備に冷凍機の設置を計画。現在、冷凍機の設置工事を実施中（6/18～7月下旬予定）（設置場所は添付資料1参照）。

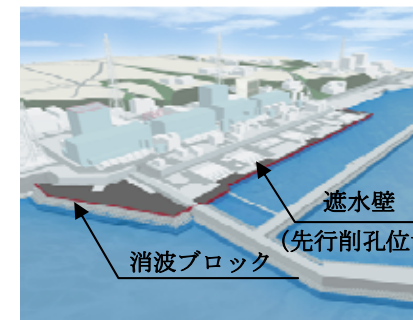
図3：遮水壁（先行削孔位置、消波ブロック）イメージ

- 遮水壁の設置
万一の地下水の汚染に備え、海洋への汚染拡大を防ぐための遮水壁を設置。4/25から埋立等の工事を開始し、今後、鋼管矢板打設部の岩盤の先行削孔や（7月上旬開始）、港湾外において波のエネルギーを軽減するための消波ブロックの設置（7月上旬開始）等を実施予定（図3、4参照）。
- 更なる汚染拡大防止対策
取水路前面エリアの海底土を固化土により被覆。1～4号機取水路前面の被覆は完了。海水中放射性物質濃度は昨年4月以降徐々に低下しているが、被覆工事終了後急激な低下は見られていないことから濃度の監視を継続し、被覆の効果を評価し、浄化方法を検討中。5, 6号機取水路前面に

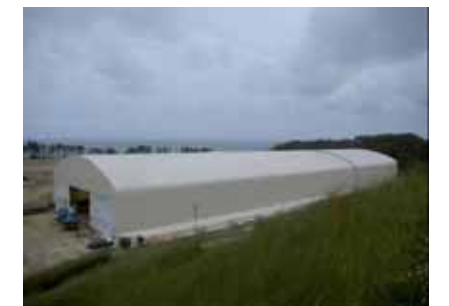
図5：覆土式一時保管施設準備工事完了（1層目：H24.6.13撮影）

- 敷地境界における実効線量低減
 - 敷地境界線量低減のため、覆土式一時保管施設の設置、伐採木の覆土、固体廃棄物貯蔵庫へのガレキ受入れ等を計画。覆土式一時保管施設の準備工事（2/13～5/31）が終了。（図5参照）
 - 発電所全体からの敷地境界における年間被ばく線量として、6月時点の気体廃棄物及び一時保管中の固体廃棄物による線量を合計で最大約6.40mSv/年と評価。今後の見通しとして、現時点で想定している低減対策による効果を反映すると、気体、液体及び固体廃棄物による線量は合計で最大約1.04～2.66mSv/年になると評価。引き続き、低減対策を実施していくことにより1mSv/年未満となることを目指す。
- 放射性物質の放出リスクの低減対策
2号機原子炉建屋のブローアウトパネル開口部の閉止（建屋内環境改善のための換気設備の設置を含む）により、放射性物質の放出リスク低減を計画。設計・施工方法検討のための開口部周辺の作業環境調査を実施（6/14, 15）。今後、設計・施工方法の検討を行い、足場架台組み、閉止パネル・換気設備設置作業を実施予定（平成24年10月～平成25年3月）。

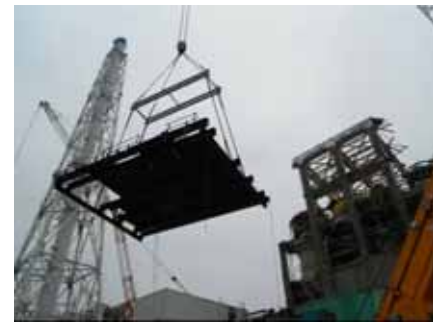
図6：4号機 使用済み燃料プール防護構台設置の様子

- 3, 4号機原子炉建屋上部ガレキ撤去
ガレキ撤去、ガレキ撤去用構台設置作業継続中（3号機：平成24年度末頃、4号機：平成24年度中頃ガレキ撤去完了予定）。3号機は、下部構台設置と並行して、廃棄物処理建屋上部ガレキ撤去中。4号機は、オペレーティングフロア上部北側ガレキ継続撤去中。また、カバー工事として、現在地盤改良工事中（4/17～）。
- 4号機使用済燃料プールの防護構台の追加
北側のガレキ解体（屋根トラス解体）に先立ち、万が一の使用済燃料プールへのガレキの落下に備え、現状のフロート養生の上に、多重防護の観点から防護構台を追加（6/15）（図6参照）。
- 4号機使用済燃料プール内新燃料（未照射燃料）の健全性調査
4号機使用済燃料プール内の燃料の腐食調査のため、燃料プール内にある新燃料の取り出しを実施（7月予定）。その後準備が整い次第、腐食状態の確認等を実施（9月予定）。
- 2号機原子炉建屋5階オペレーティングフロア状況調査（3回目）
使用済燃料プールへのアクセス性や作業性の確認のため、原子炉建屋5階オペレーティングフロア及び3, 4階の機器ハッチまわりを調査。ロボット（Quince 2）による、目視確認、線量測定、雰囲気温度・湿度測定を実施（6/13）。線量測定の結果、原子炉ウェル直上部で最大880mSv/h。
- 乾式キャスク仮保管設備の設置
共用プールに貯蔵中の燃料をキャスクに充填し、仮置きする設備を設置。6/18より準備工事を開始。今後基礎工事、クレーン設置工事、電気工事、防護策設置工事等を実施（～11月末予定）。

防護構台設置(イメージ)

防護構台

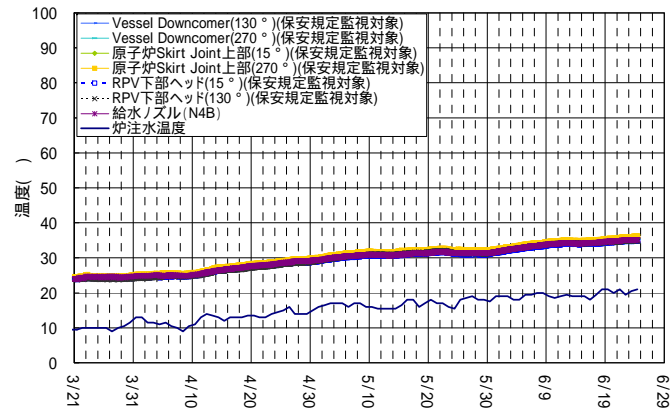
1号機原子炉压力容器まわり温度

- 1～3号機の原子炉压力容器底部温度、格納容器気相部温度は、約35℃～約55℃（6/24現在）であり、注水温度の上昇に応じて、非常に緩やかな上昇傾向を示している。格納容器内圧力や格納容器からの放射性物質の放出量等のパラメータについては有意な変動がなく、総合的に冷温停止状態を維持と判断。

- 原子炉压力容器底部及び格納容器気相部温度は定期的に確認しており、注水温度の上昇に応じて、緩やかに上昇傾向。今後も上昇が想定されるため、原子炉注水設備に冷凍機を設置し、原子炉関連の温度上昇を抑制するとともに、炉注水量の抑制を図る。
- 2号機格納容器内温度計の一部に、急激な温度上昇と下降が見られた。原子炉压力容器底部温度には変化が見られず、実事象とは説明しがたい挙動であることから温度計の異

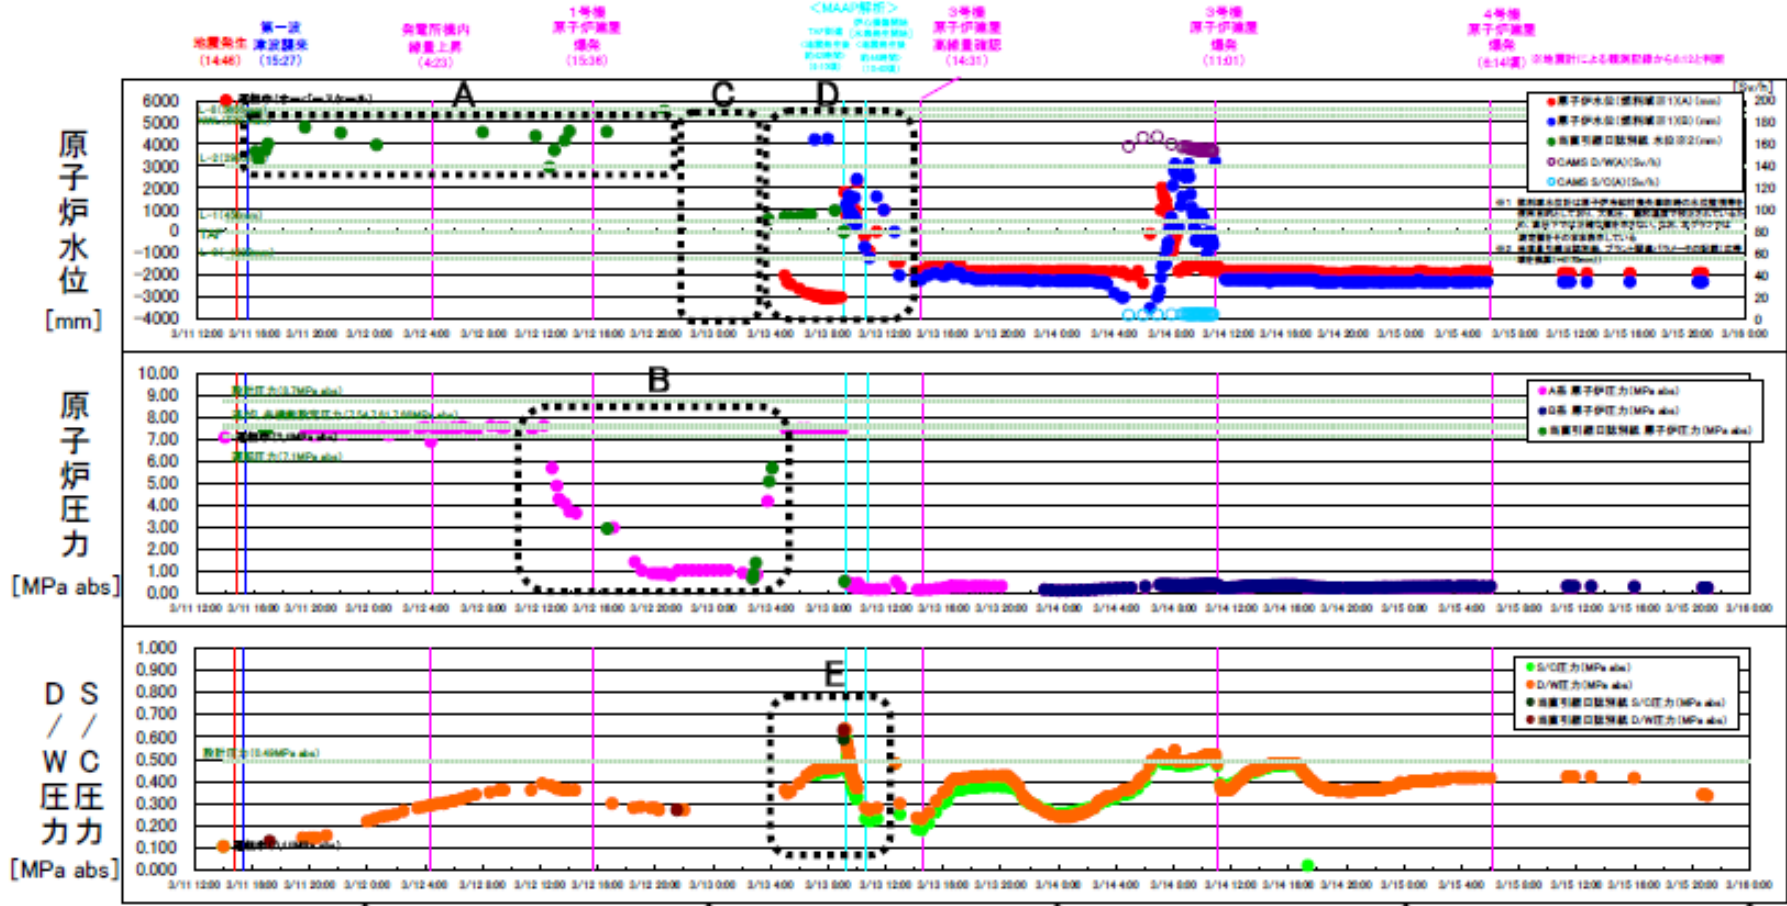
8. 津波襲来後のプラント状況（3号機）－プラント概要図－

- 原子炉隔離時冷却系により水位を確保していた。12日11時36分に自動停止し水位が低下したものの、高圧注水系が自動で起動し水位を維持していた。
- 13日2時頃、それまで約1MPaで安定していた原子炉圧力が低下傾向を示した。高圧注水系のタービン回転数の低下による設備損傷を懸念し、さらに原子炉圧力と吐出圧力が同程度となり原子炉へ注水されない状況であったため、高圧注水系を手動で停止した。
- 高圧注水系停止後、主蒸気逃がし安全弁を開けることによる減圧を行なう予定であったが、弁が開かず低下傾向を示していた原子炉圧力が再度上昇し、低圧系による注水ができなくなった。

高圧注水	RCIC	開始 15:00 (15:00) / 停止 15:27 (15:27)	開始 15:36 (15:36) / 停止 15:36 (15:36)	開始 15:38 (15:38) / 停止 15:38 (15:38)	開始 14:31 (14:31) / 停止 14:31 (14:31)	開始 11:01 (11:01) / 停止 11:01 (11:01)	開始 8:14 (8:14) / 停止 8:14 (8:14)
	HPCI	開始 15:00 (15:00) / 停止 15:27 (15:27)	開始 15:36 (15:36) / 停止 15:36 (15:36)	開始 15:38 (15:38) / 停止 15:38 (15:38)	開始 14:31 (14:31) / 停止 14:31 (14:31)	開始 11:01 (11:01) / 停止 11:01 (11:01)	開始 8:14 (8:14) / 停止 8:14 (8:14)
減圧	SRV	開始 15:00 (15:00) / 停止 15:27 (15:27)	開始 15:36 (15:36) / 停止 15:36 (15:36)	開始 15:38 (15:38) / 停止 15:38 (15:38)	開始 14:31 (14:31) / 停止 14:31 (14:31)	開始 11:01 (11:01) / 停止 11:01 (11:01)	開始 8:14 (8:14) / 停止 8:14 (8:14)
低圧注水	FP/DDFP	開始 15:00 (15:00) / 停止 15:27 (15:27)	開始 15:36 (15:36) / 停止 15:36 (15:36)	開始 15:38 (15:38) / 停止 15:38 (15:38)	開始 14:31 (14:31) / 停止 14:31 (14:31)	開始 11:01 (11:01) / 停止 11:01 (11:01)	開始 8:14 (8:14) / 停止 8:14 (8:14)
	FP/消防車	開始 15:00 (15:00) / 停止 15:27 (15:27)	開始 15:36 (15:36) / 停止 15:36 (15:36)	開始 15:38 (15:38) / 停止 15:38 (15:38)	開始 14:31 (14:31) / 停止 14:31 (14:31)	開始 11:01 (11:01) / 停止 11:01 (11:01)	開始 8:14 (8:14) / 停止 8:14 (8:14)

格納容器ベント		開始 15:00 (15:00) / 停止 15:27 (15:27)	開始 15:36 (15:36) / 停止 15:36 (15:36)	開始 15:38 (15:38) / 停止 15:38 (15:38)	開始 14:31 (14:31) / 停止 14:31 (14:31)	開始 11:01 (11:01) / 停止 11:01 (11:01)	開始 8:14 (8:14) / 停止 8:14 (8:14)

- ディーゼル駆動消火ポンプは使用可能、また、主蒸気逃がし安全弁の表示灯も点灯した状況が継続。動作は可能と判断していた。
- 高圧注水系のタービン回転数は、操作手順書に記載のある運転範囲を下回る低速度のいつ止まるか分からない状況であった。
- 本来なら停止（隔離）する圧力となったが、停止せず。併せて、高圧注水系から原子炉へ注水されていない状況を確認した。
- 発電所対策本部発電班と中央制御室は、高圧注水系のタービン回転数が低下し、設備損傷により原子炉の蒸気が漏れることを懸念した。
- 当直長は通信手段がなく現場の操作状況を確認出来ない中で、原子炉注水ラインへの切替操作を開始していたことから、ライン構成が完了していると考えた。
- 高圧注水系の停止を発電所対策本部発電班に連絡し、13日2時42分に手動停止。

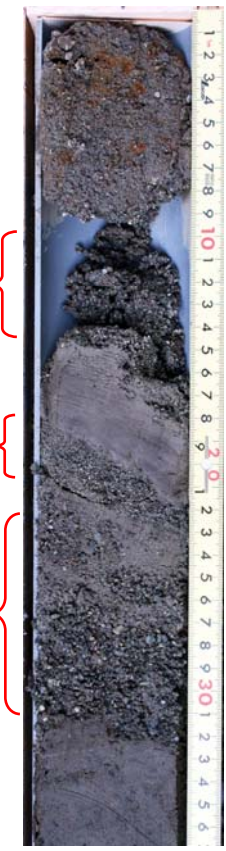
ボーリングコア観察によりイベント堆積物を評価した例(下久知地点②)

Sk-1のコア写真

【評価】
 層相は、腐植粘土塊を含み、上方細粒化が認められ、下面境界が明瞭であり、津波堆積物の特徴を有する。また、海水生種の珪藻が認められた。高潮起因の可能性もあるが、**津波起因の可能性が高い**と評価。

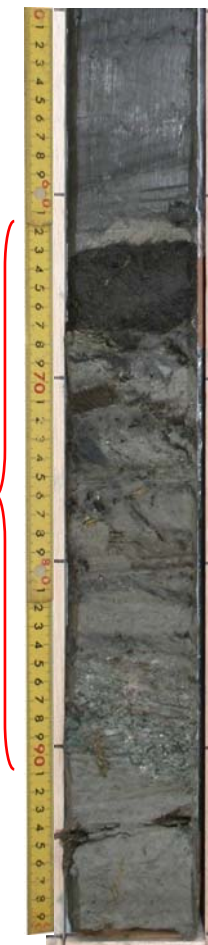
Kt-8のコア写真

層相は、淘汰が不良であるものの、下面境界が明瞭である。また、海水生種の珪藻が認められることから、津波起因の可能性があると評価。

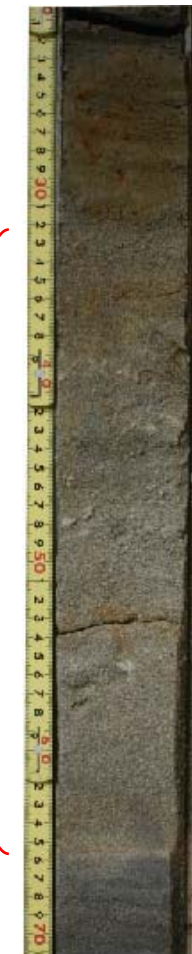
Ih-2のコア写真

【評価】
 層相は、下面境界がやや不明瞭であるものの、砂層の中にシルト塊が取り込まれている。粒度・粒子組成は海浜砂にやや類似している。また、海水生種の珪藻が認められることから、**津波起因の可能性があると評価。**

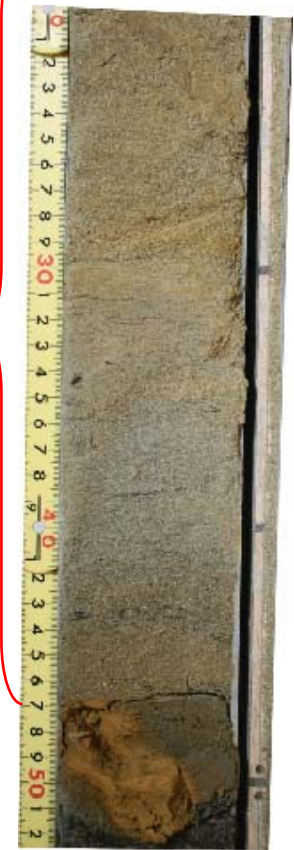
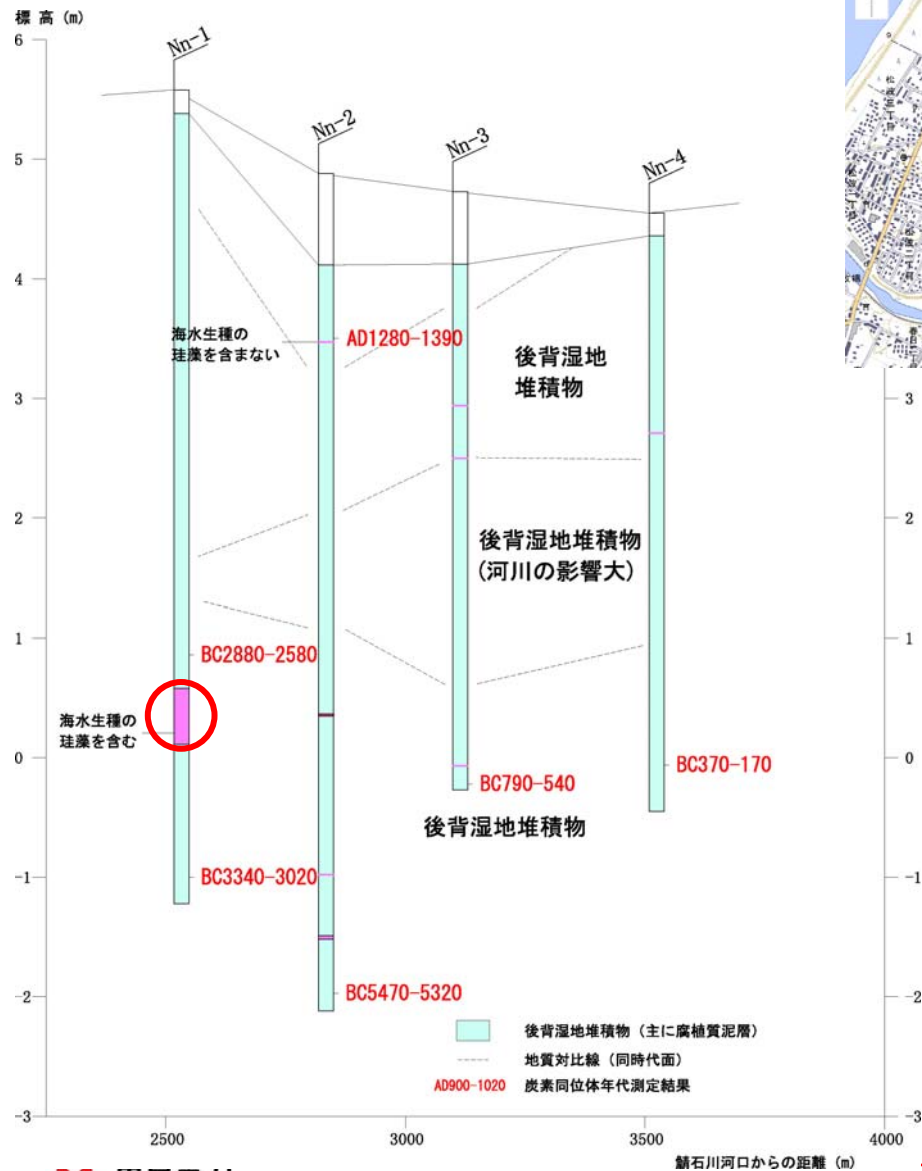
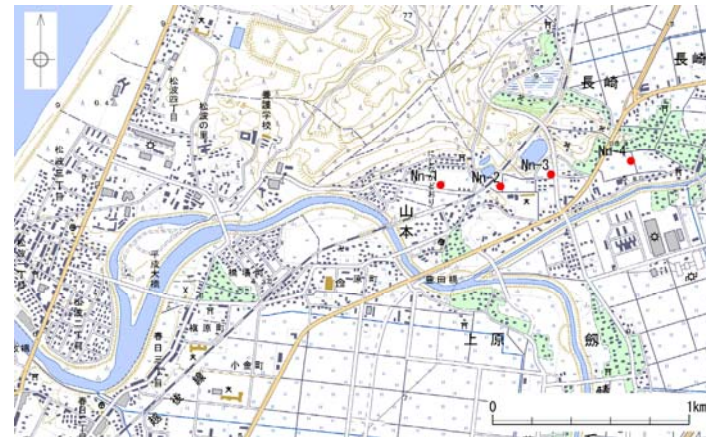
Nn-1のコア写真

【評価】
 層相は、砂層の中にシルト塊が取り込まれており、上方細粒化していること、下面境界が明瞭であることから津波堆積物の特徴を有する。また、珪藻の総産出数が少ないものの少量ながら海水性の珪藻が認められたことから、**津波起因の可能性があると評価。**

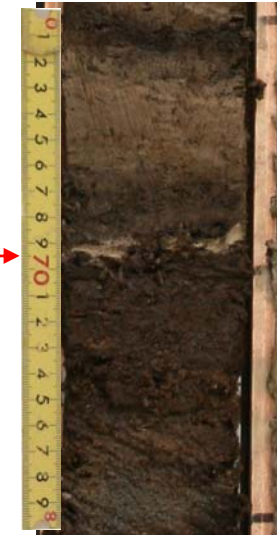
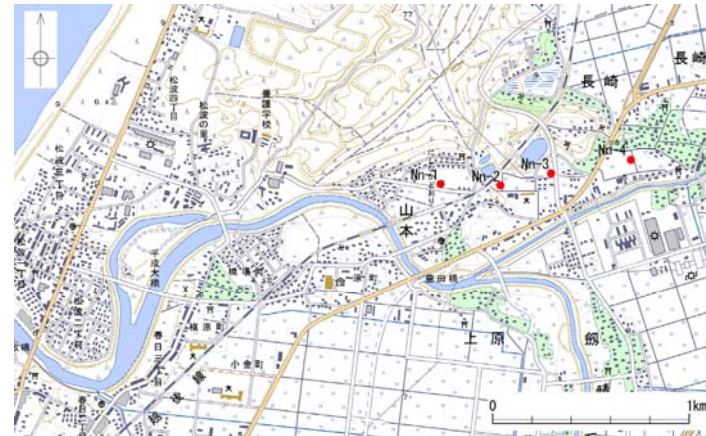
Nn-2のコア写真

【評価】
 層相は、イベント堆積物は薄層であるため不明であるが、海水性の珪藻が認められないことから、津波以外の要因の可能性が高いと評価。

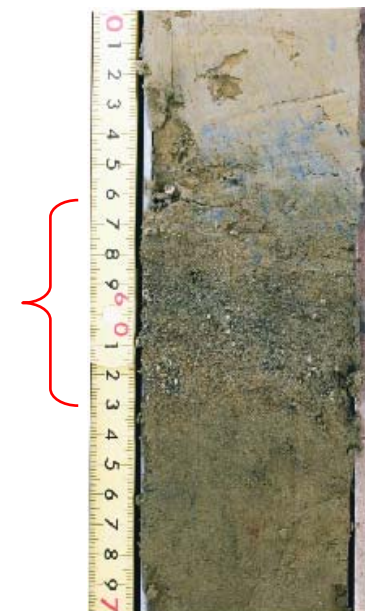
Bj-1のコア写真

【評価】
 海水生種の珪藻が認められるものの、層相は下面境界が不明瞭、淘汰不良など津波堆積物に特徴的な層相が認められないことから津波以外の要因の可能性が高いと評価。

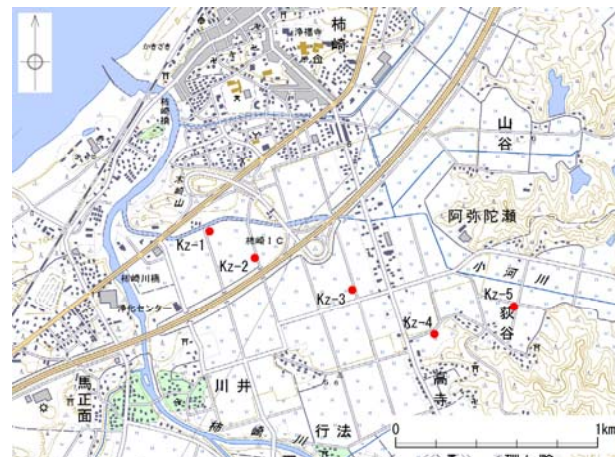
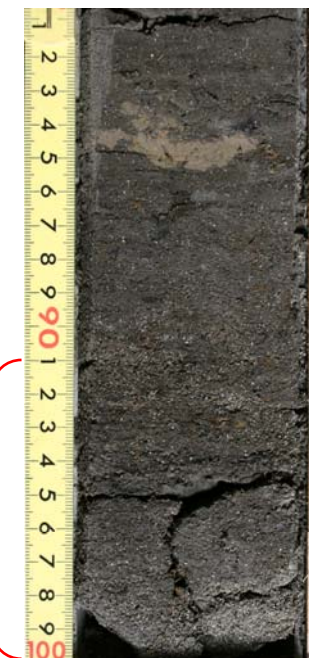
ボーリングコア観察によりイベント堆積物を評価した例(柿崎地点①)

Kz-1のコア写真

■ イベント堆積物

○ コア写真中で示したイベント堆積物

【評価】

層相は、腐植土塊を含むものの、下面境界がやや不明瞭である。また、海水生種の珪藻が認められないことから、津波以外の要因の可能性が高いと評価。

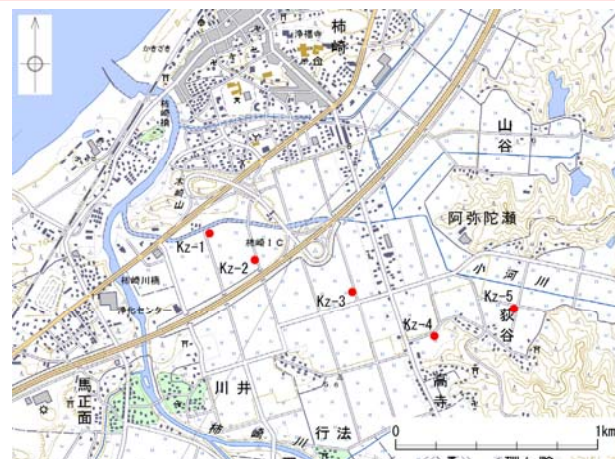
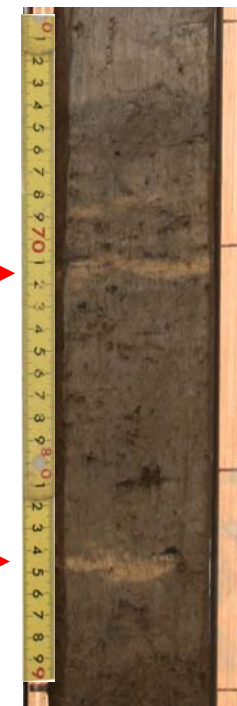
ボーリングコア観察によりイベント堆積物を評価した例(柿崎地点②)

Kz-1のコア写真

■ イベント堆積物

○ コア写真中で示したイベント堆積物

【評価】
層相は、イベント堆積物が薄層であるため不明であるが、海水性の珪藻が認められないことから、津波以外の要因の可能性が高いと評価。

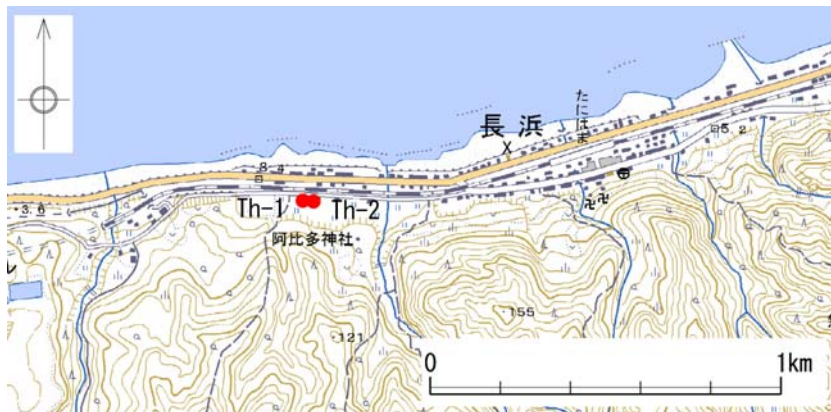
ボーリングコア観察によりイベント堆積物を評価した例(谷浜地点)

評価に適する堆積物が分布せず、
評価できない。

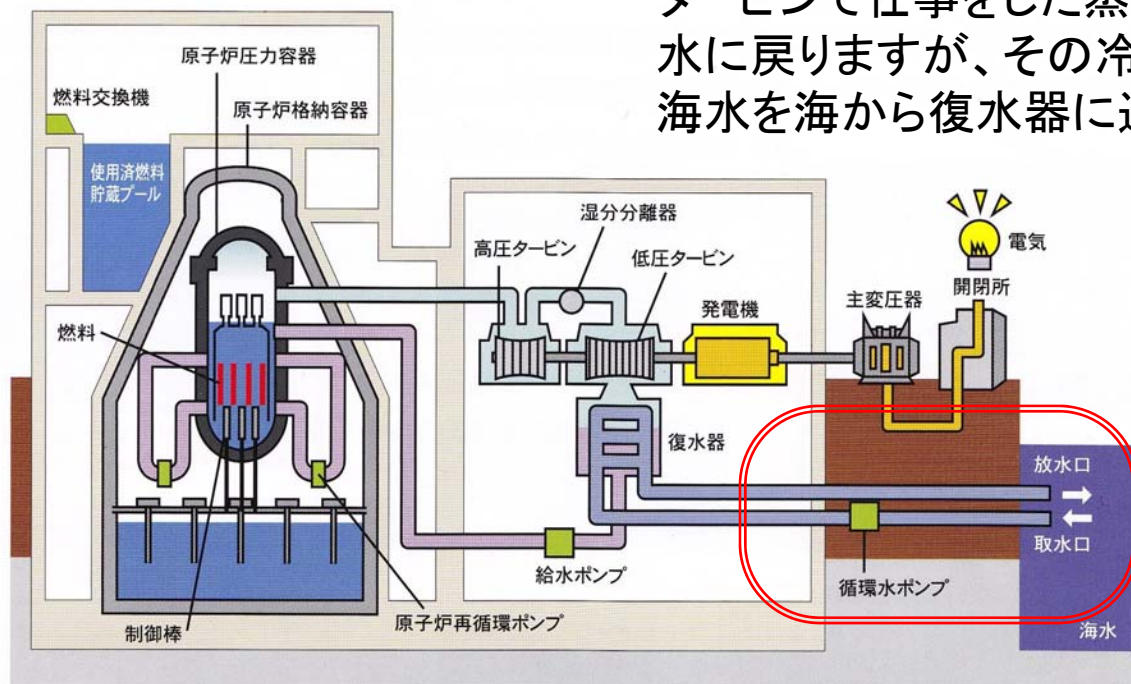
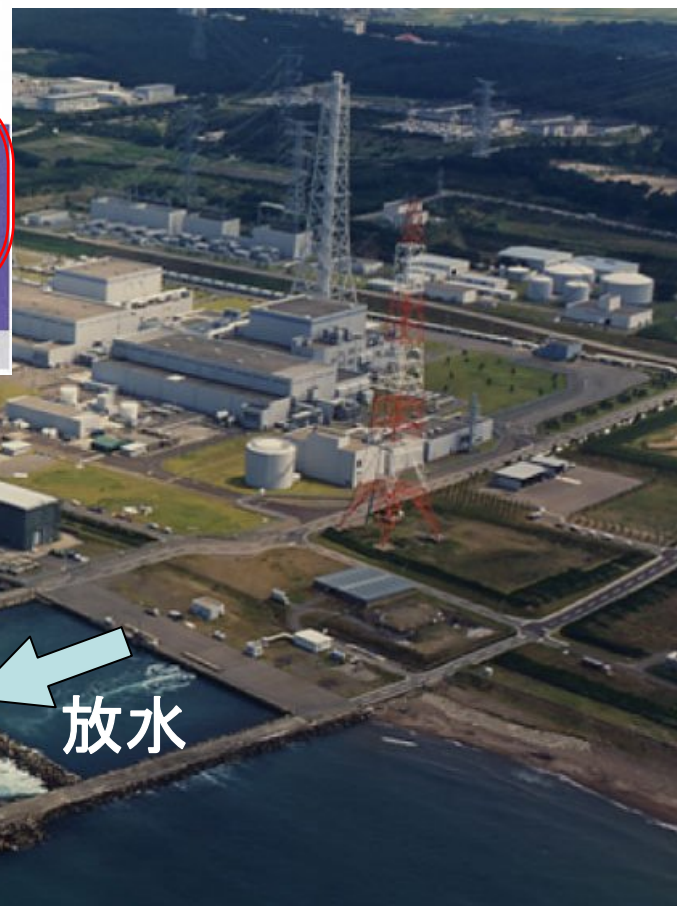
循環水ポンプとは

タービンで仕事をした蒸気は復水器で冷却して水に戻りますが、その冷却をおこなうための海水を海から復水器に送るポンプです。
