第111回「柏崎刈羽原子力発電所の透明性を確保する地域の会」

第 1 1 1 回「地域の会」定例会資料 [前回 8/1 以降の動き]

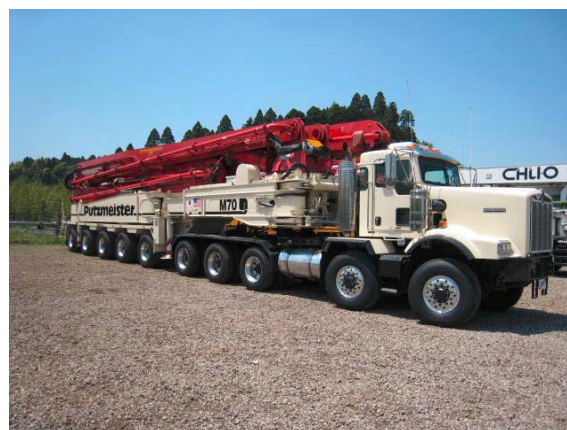
大型車

- ・大型 × 1台 (腕部長さ70m)
- ・小型 × 2台 (腕部長さ52m)

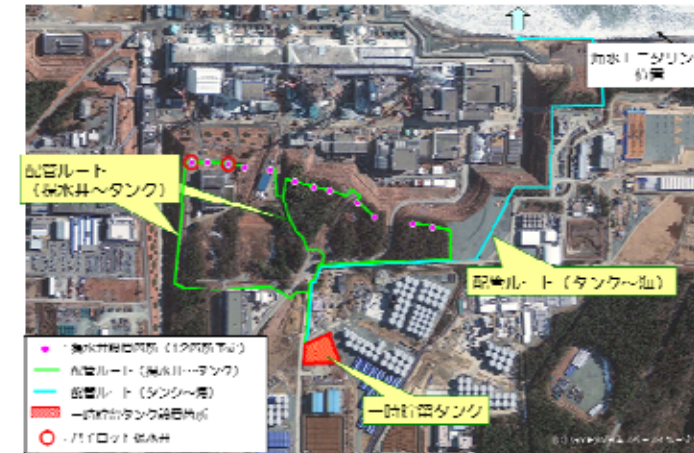
図1：地下水バイパス設備概要

- 2号機格納容器温度計の設置
 格納容器内雰囲気温度計の信頼性向上を目的として、新たに格納容器内雰囲気温度を継続的に測定可能な温度計を設置予定。9月中旬から温度計設置工事開始予定。
- 原子炉建屋等への地下水流入抑制
 山側から流れてきた地下水を建屋の上流で揚水し、建屋内への地下水流入量を抑制する取組（地下水バイパス）を計画。地下水の水質確認（平成24年3, 5, 6月採水）・評価を実施し、 ^{134}Cs 、 ^{137}Cs 濃度は発電所周辺河川で検出された濃度（最大1Bq/l）と比較しても大幅に低いこと、Sr、全α、全β核種は検出限界値未満であることを確認。なお、トリチウムが検出されたが、法令値の数百分の1程度以下の濃度であり、人体等への影響は小さいと考えられる。以上から周辺環境への影響は極めて低いと評価し、9月上旬から揚水井等の設置を開始する予定（図1参照）。

山側から流れてきた地下水を建屋の上流で揚水し、建屋内への地下水流入量を抑制する取組（地下水バイパス）を計画。現在、設備の詳細設計を実施中。地下水の水質確認・評価を実施し、放射能濃度は発電所周辺河川と比較し、大幅に低いことを確認。揚水した地下水は一時的にタンクに貯留し、水質確認した上で放水する運用とする。2012/9月上旬から揚水井等の設置を開始する予定。

地下水パイパスにより、建屋付近の地下水位を低下させ、建屋への地下水流入を抑制

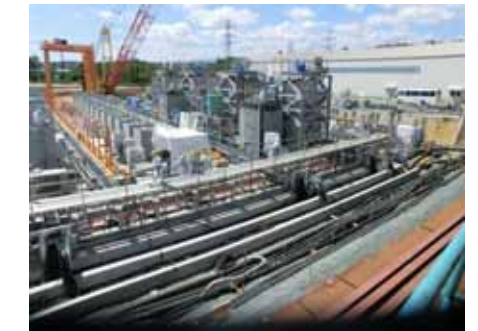
図2：多核種除去設備機器設置の様子（8/19）

- 多核種除去設備の設置
 構内貯留水等に含まれる放射性物質濃度をより一層低く管理する多核種除去設備を設置。確証試験の結果、 ^{89}Sr 、 ^{90}Sr 、 ^{90}Y についても検出限界値未満まで除去できることを確認（8月末までに再確認試験結果の評価予定）。また、現地では機器・配管据付工事を実施中（6/20～ A系統：8/23, B・C系統：9月中旬～下旬予定）（図2参照）。9月上旬より実処理水による系統試験、実運用開始予定。

構内貯留水等に含まれる放射性物質濃度をより一層低く管理する多核種除去設備を設置。現在確認試験を実施中であり、 ^{89}Sr 、 ^{90}Sr 、 ^{90}Y についても検出限界値未満まで除去できることを確認。現地では機器・配管据付工事を実施中（6/20～）。9月上旬より系統試験、実運用開始予定。

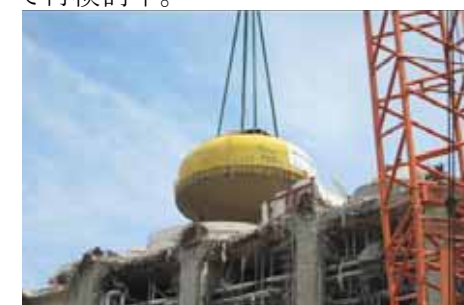
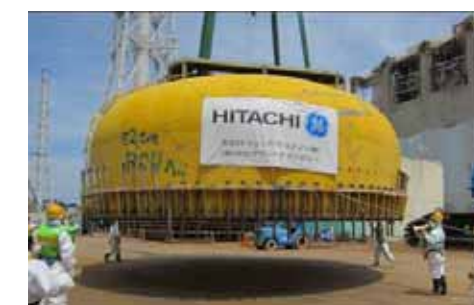
図3：大型機器撤去（原子炉格納容器上蓋）の様子（8/10）

- 3, 4号機原子炉建屋上部ガレキ撤去
 - ・ 3号機において、原子炉建屋上部ガレキ撤去作業（～平成24年度末頃予定）、構台設置作業を継続実施中。
 - ・ 4号機において、原子炉建屋オペレーティングフロア大型機器撤去作業（7/24～10月予定）（図3参照）、燃料取出し用カバー工事（地盤改良工事：4/17～8/24, 基礎工事：8/17～）を継続実施中。
- 4号機使用済燃料プール内新燃料（未照射燃料）の健全性調査
 7月に4号機使用済燃料プールから取り出した新燃料2体について、共用プールにおいて異常腐食の有無等について確認実施（8/27～29予定）。
- 4号機原子炉建屋の健全性確認
 4号機原子炉建屋及び使用済燃料プールに対して、第2回目の定期点検を実施中（8/20～29予定）。
- 1号機オペレーティングフロア（以下、オペフロ）の状況調査
 今後の使用済燃料プールからの燃料取り出し等の検討に資するため、カメラを取り付けたバルーンを用いて、オペフロ等の調査を試みたが（8/8）、バルーンがケーブルと思われる物と干渉したため調査対象であるオペフロまで到達できなかった（図4参照）。今後の再調査に向けて、調査方法等について再検討中。

オペフロ上部での吊り上げ作業開始

吊り降ろし作業

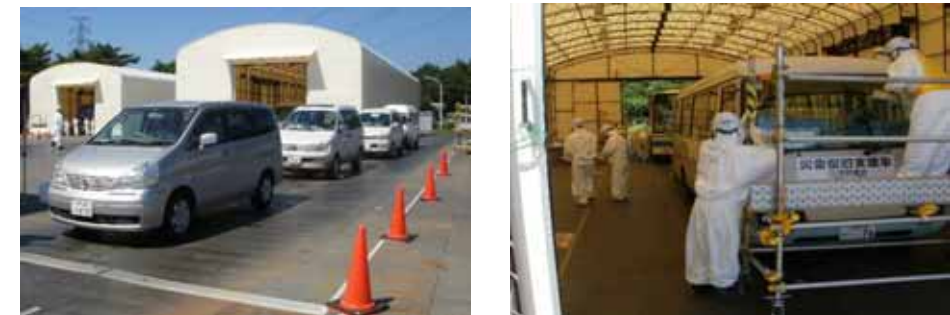
図5：車両用スクリーニング・除染場の様子

4/24より、福島第一原子力発電所構内に設置した車両用スクリーニング・除染場の試験運用を行ってきたが、楡葉町の警戒区域解除を受け、8/10より本格運用を開始（図5参照）。

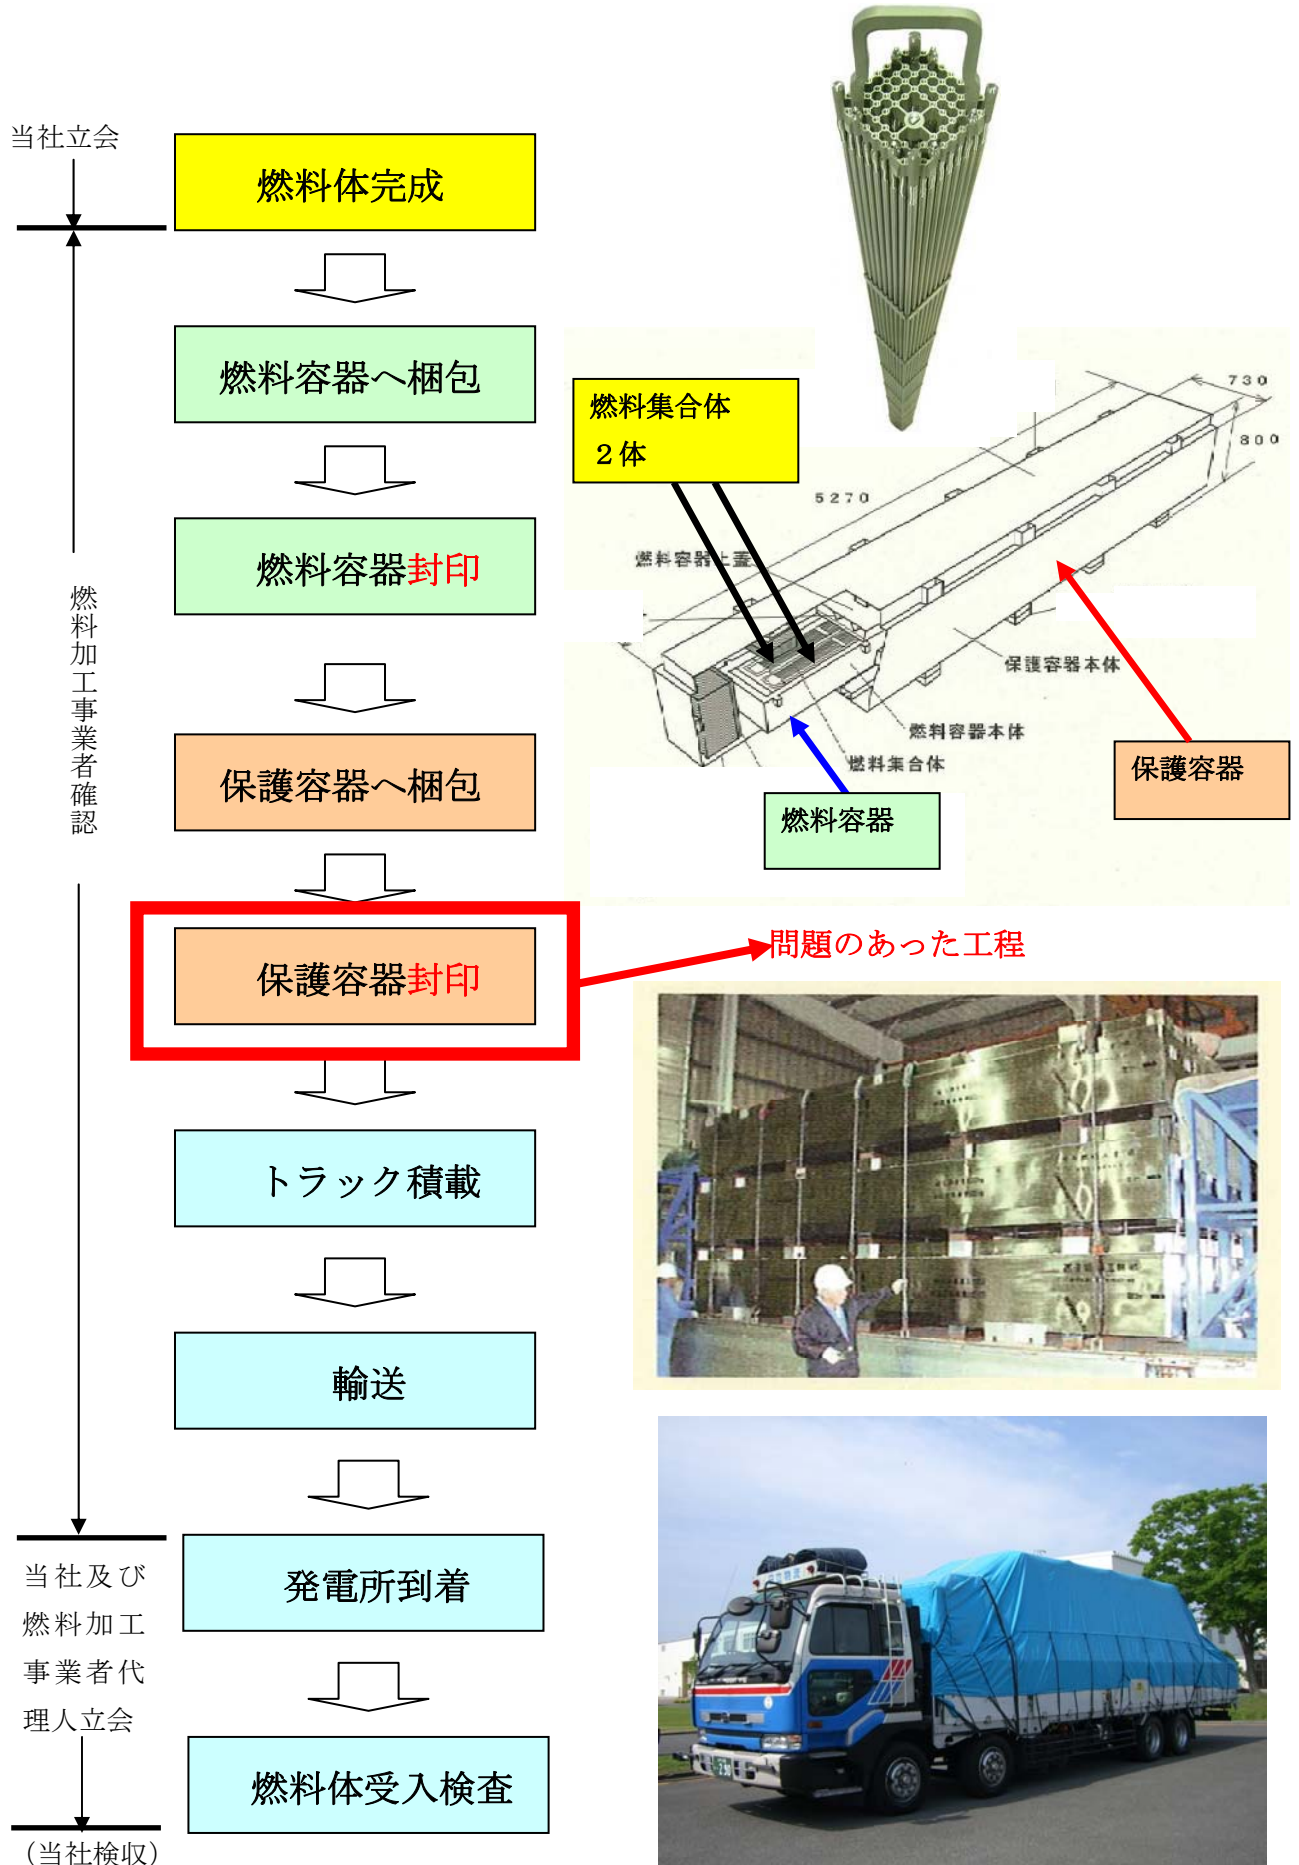
燃料集合体梱包から発電所への輸送までの流れ

封印漏れの原因は、燃料加工事業者が封印作業を行うに当たって、封印の準備、取付け指示、取付け後の確認等について明確な手順や作業分担が定められていなかったことによるものです。

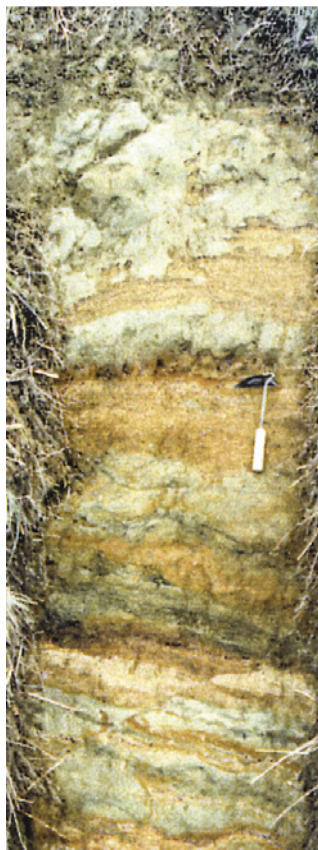
大湊砂層を
覆う番神砂層

Loc.50 (2号機東、超
高圧開閉所法面)
鎌の位置付近が大湊砂
層と番神砂層との境界

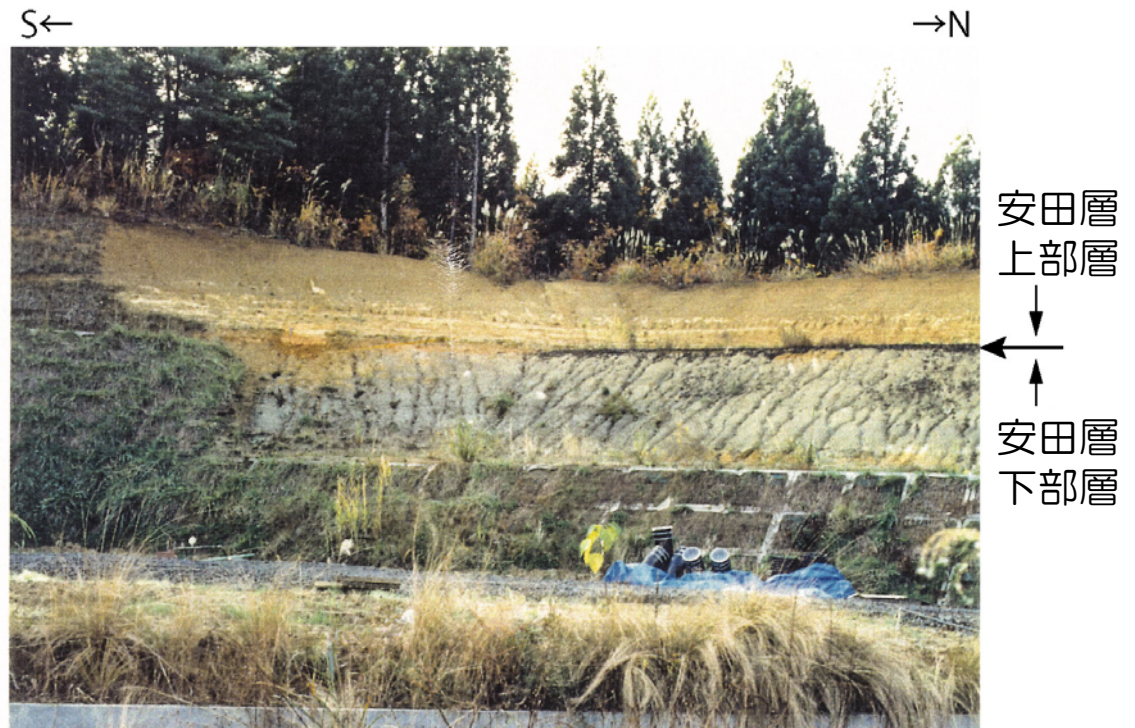
安田層上部層と下部層との境界

Loc.15 (柏崎市佐藤池新田)

安田層下部の暗青灰色シルト層及びその上位の安田層上部の砂・砂質シルト互層。

- 安田層下部層はシルト～粘土層、安田層上部層は砂質シルト、砂層及び礫層が優勢の淡水域～汽水域の堆積物からなることから、海進に伴い堆積したと推定される。
- 安田層を構成層とするM_I面（安田面）の形成年代を推定できる示標テフラ等は確認されていないが、柏崎平野において最も広く分布すること、安田層は谷埋め性の堆積物であることなどから、下末吉面（MIS5e）に対比される。
- なお、安田層は柏崎平野団体研究グループ（1965）によっても柏崎平野における後期洪積世の段丘堆積物と定義され、同層が形成する段丘面は安田面とされている。

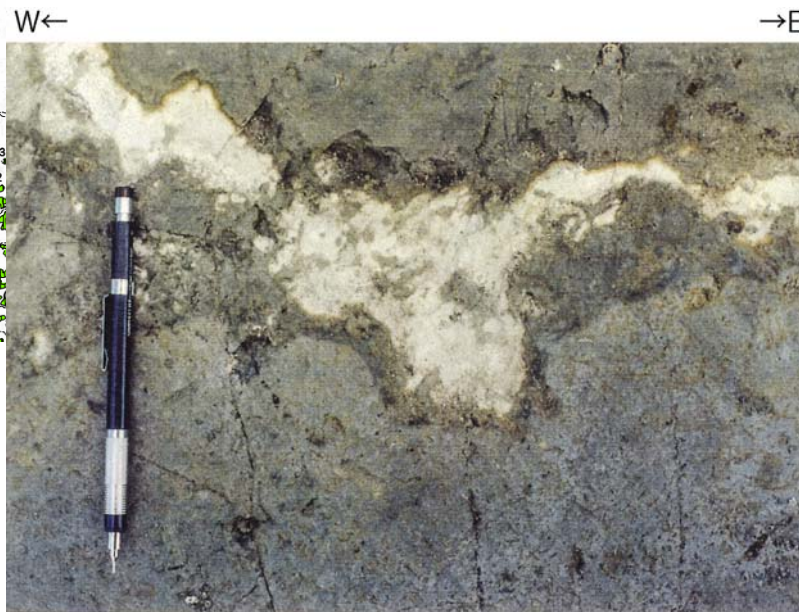
安田層中の阿多鳥浜テフラ

Loc.50 (3号炉本館掘削法面)
安田層中に挟在する白色ガラス質火山灰。同火山灰層は鉍物・ガラス組成, 屈折率などから阿多鳥浜テフラに同定される。

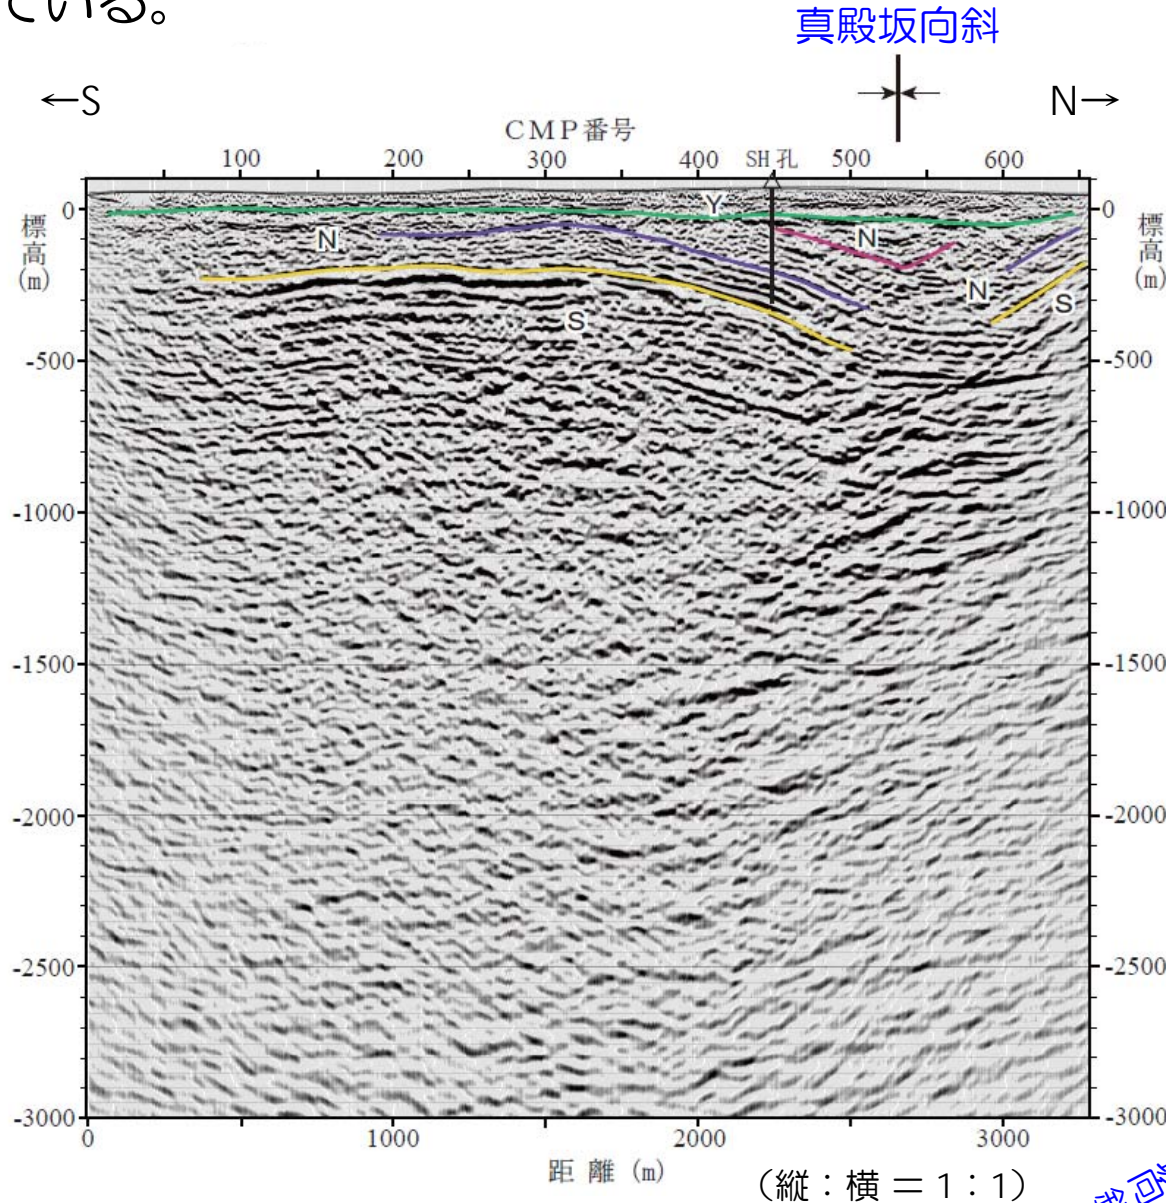
反射法地震探査結果 (KK-d測線)

- 西山層以下の地層に認められる真殿坂向斜は、安田層以上の地層に不整合に覆われている。

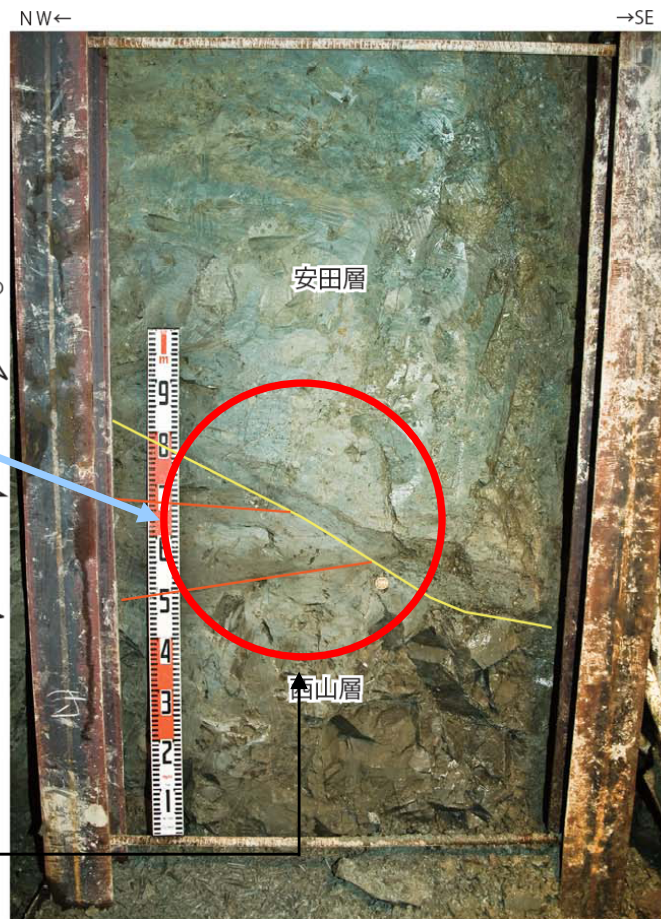
写真②

地層境界のすべり面

F3断層
