第134回「柏崎刈羽原子力発電所の透明性を確保する地域の会」

第 134 回「地域の会」定例会資料〔前回 7/2 以降の動き〕

柏崎刈羽原子力発電所における 安全対策の取り組み状況について

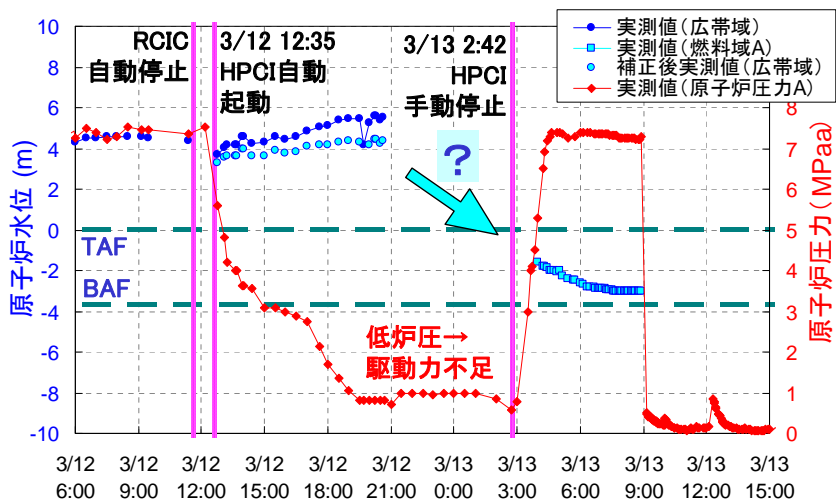
～解析結果～

燃料溶融に至る過程	燃料溶融以降の進展
水位低下が進むにつれて発生した水-ジルコニウム反応により、 水位が燃料底部まで到達する前に燃料溶融に至る	モデルや消防車注水量の不確かさにより、 解析結果に不確かさがあるものの、 RPVが破損し燃料の大部分が格納容器へ落下する結果

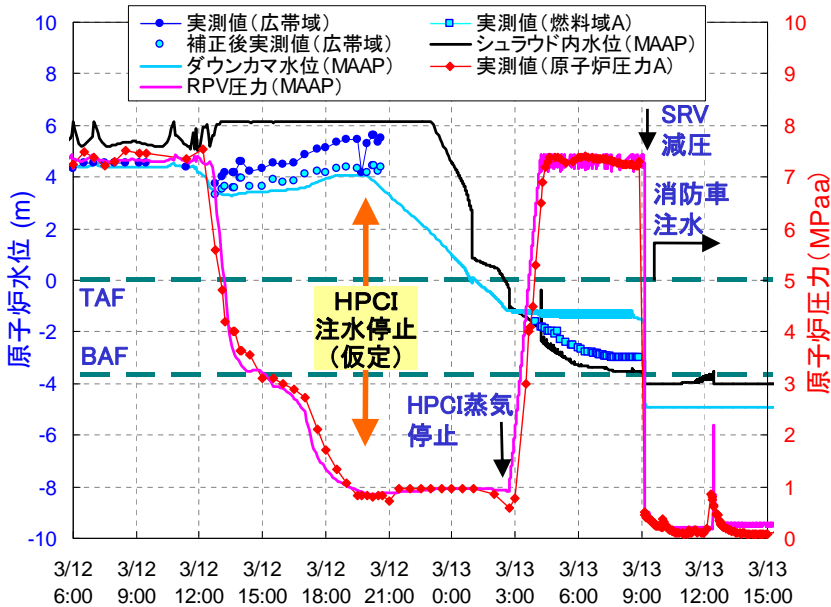
HPCI運転状態を反映したMAAP解析を実施
3月12日20時以降原子炉に注水されていないと仮定

- ～解析条件～
- ✓原子炉圧力がHPCI設計条件の1MPagを下回り約0.8MPagまで低下した3月12日20時以降は原子炉に注水されていないと仮定
 - ✓HPCIの運転状況として、タービンへ蒸気は供給され続けているが、吐出流量のほぼ全量がテストラインからCSTに戻っていると推定
 - ✓HPCI手動停止後、蒸気供給が止まるため原子炉圧力が上昇開始

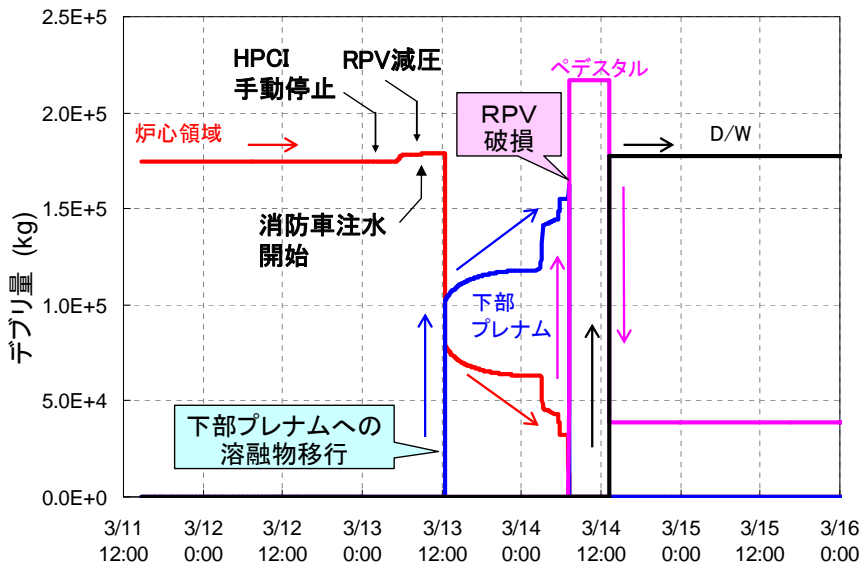
(4) 燃料溶融以降の進展

HPCI運転状態を反映したことにより燃料の大部分が落下すると解析結果

✓平成23年9月1日より実施したコアスプレイ(CS)系からの注水によりRVP温度が減少したことから、炉心部にも燃料デブリが存在していると考えられる。
 ✓RVPが破損するかどうかは消防車注水量にも大きく影響され、モデルや解析条件による不確かさが大きい。
 ✓PCV内デブリがほぼ100%だがMAAPのモデル上の問題を含む(MAAPでは落下する場合、全量落下となりやすい傾向がある。)

燃料溶融以降の進展(溶融炉心の下部プレナム落下挙動や圧力容器破損、MCCI等)は不確かさが大きく、モデル改良や入力条件の検証が必要

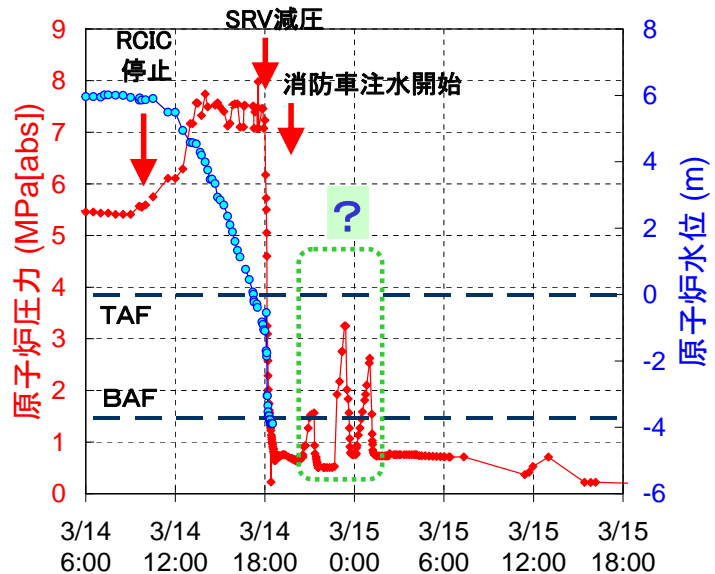
原子炉強制減圧後の当該時間帯は、SRV開操作が実施されていたが、原子炉圧力の上昇・下降は必ずしもSRVの開・閉によるものではない可能性

燃料溶融過程と原子炉圧力上昇の要因を評価

原子炉減圧後の消防車注水による蒸気発生が水-ジルコニウム反応を促進し、原子炉圧力の上昇及び燃料溶融を引き起こしたシナリオを推定

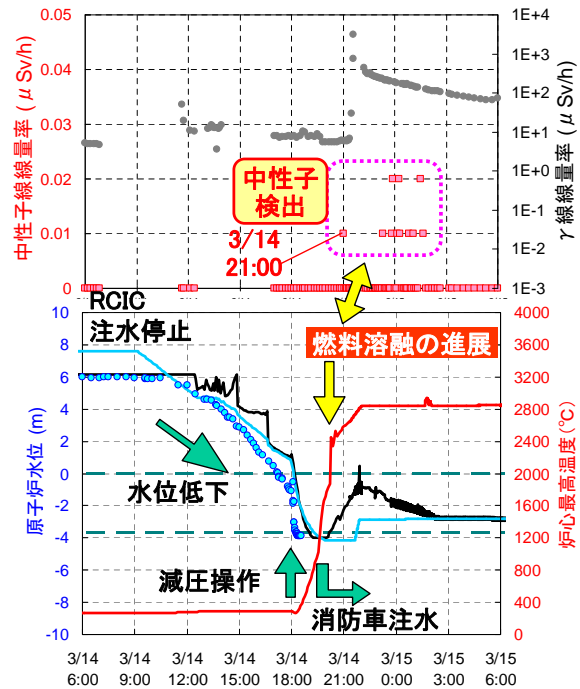
3月14日深夜の
 中性子検出のタイミングは
 2号機の燃料溶融のタイミングと一致

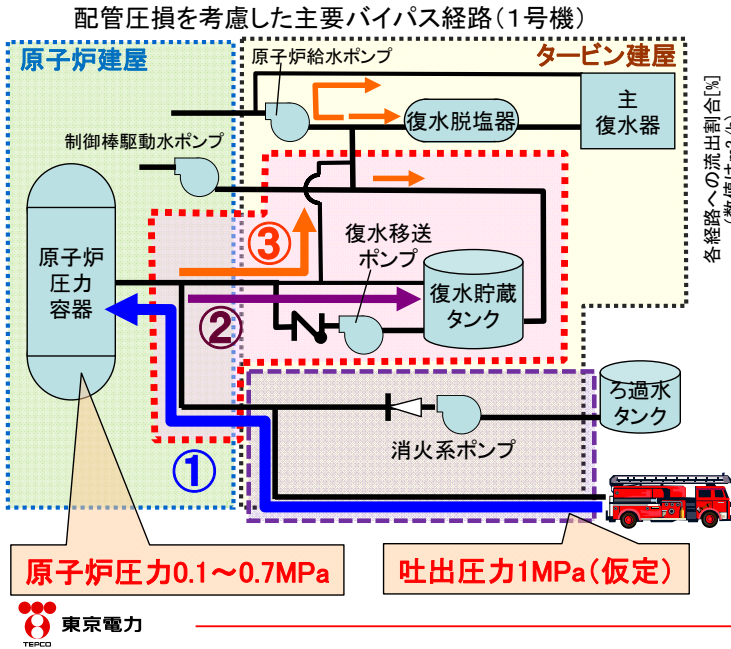
(2) 評価結果

消防車の吐出圧力を1MPa一定と仮定した場合、約2～5割が原子炉へ注水される結果吐出圧力、吐出流量等の記録が少なく、不確かさを多く含むため、更なる検証が必要

- ・消防車吐出圧力が1MPaを下回っていた時期もあり
- ・消防車注水中断時にD/W圧力応答なし
- 本結果は原子炉注水量を過大評価している可能性

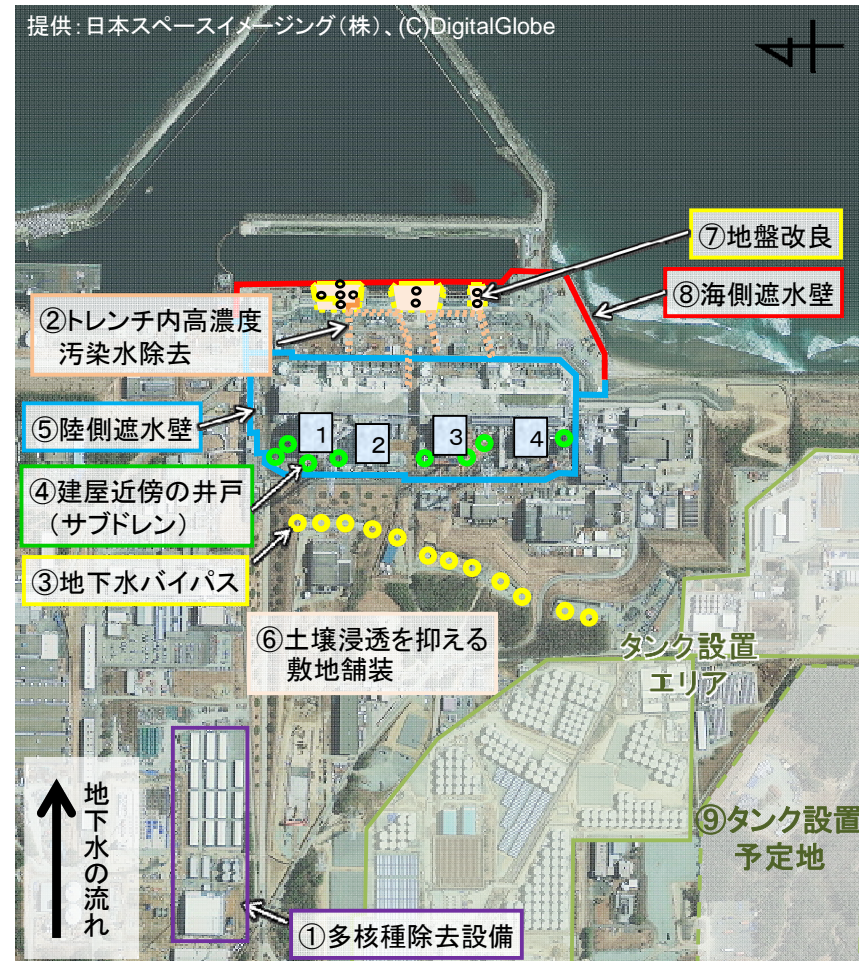
多核種除去設備(ALPS)

- タンク内の汚染水から放射性物質を除去しリスクを低減させます。
- 汚染水に含まれる62核種を告示濃度限度以下まで低減することを目標としています(トリチウムは除去できない)。
- さらに、東京電力による多核種除去設備の増設、国の補助事業としての高性能多核種除去設備の設置に取り組んでいます。

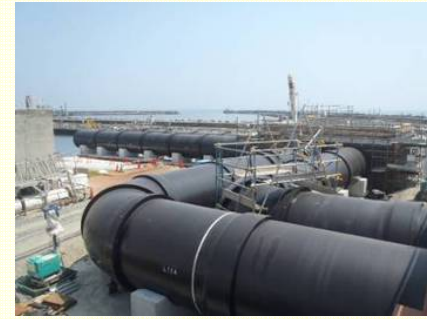
<配水管設置状況>

排水路を港湾外から港湾内へ切替

万一汚染水が漏えいし、排水路に流れ込んだ場合でも、港湾外に直接排出されることのないよう、排水路の排水先を港湾内に切り替えます。工事は概ね完了し、港湾内への影響を確認しながら、段階的に排水先を港湾内へ切り替えています。

- ・万一汚染水が漏えいし、排水路に流れ込んだ場合でも、港湾外に直接排出されることのないよう、排水路の排水先を港湾内に切り替えます。港湾外に排水されていたC排水路の排水先を7/14から港湾内に変更しています。港湾内への影響を確認しながら、港湾内への排水量を段階的に増加させていきます。

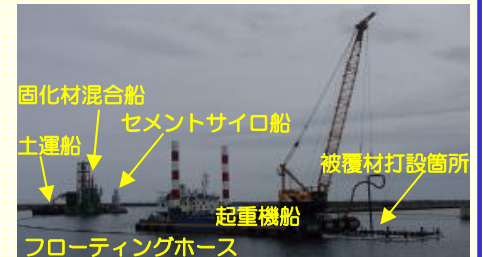
<港湾内被覆作業の様子>

港湾内の海底の汚染土壌が舞い上がらないよう、今年度中の完了を目指し、7/17より海底土の被覆工事を開始しました。

なお、取水路前の海底については2012年までに被覆済みです。

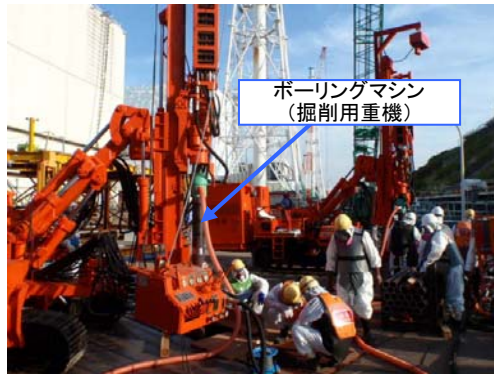
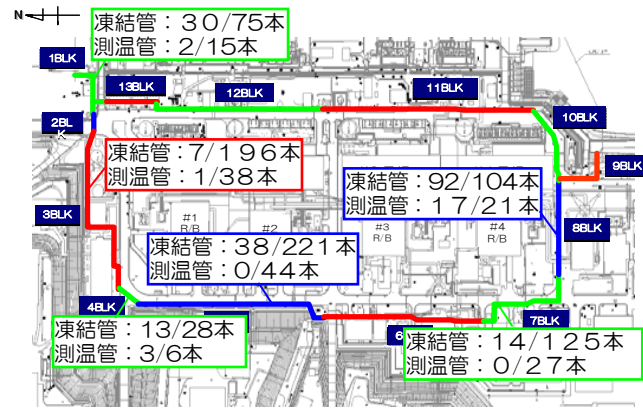
図2：凍結管設置のための削孔工事状況

- 1～4号機を取り囲む凍土遮水壁（経済産業省の補助事業）の設置に向け、凍結管設置のための削孔工事を開始（6/2～）。7/29時点で217本削孔完了（凍結管用：194本、測温管用：23本）（図2参照）。

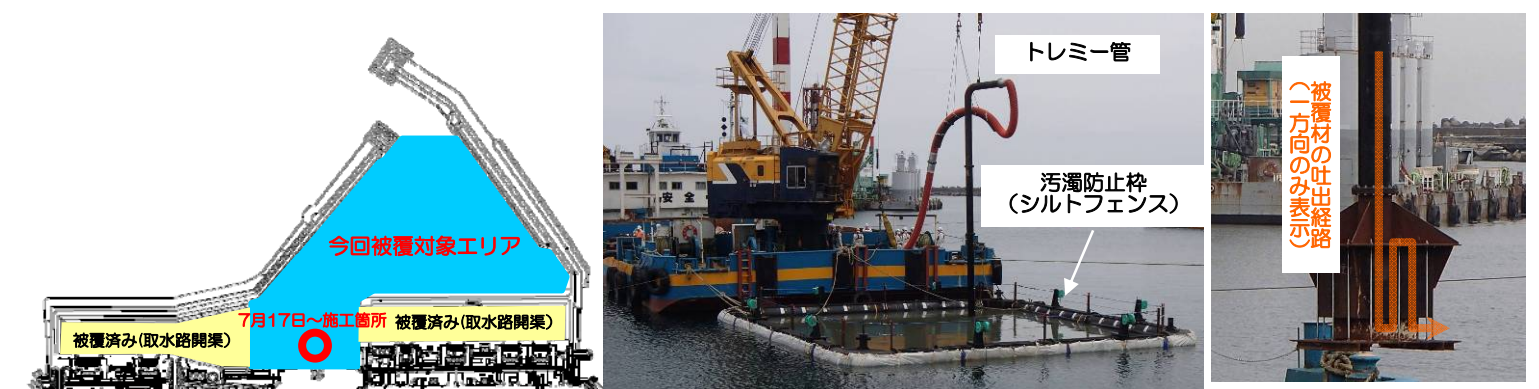
図9：港湾内海底土被覆工事の作業状況

地下水ドレン配管設置状況

トレミー管先端部 (被覆材吐出部)

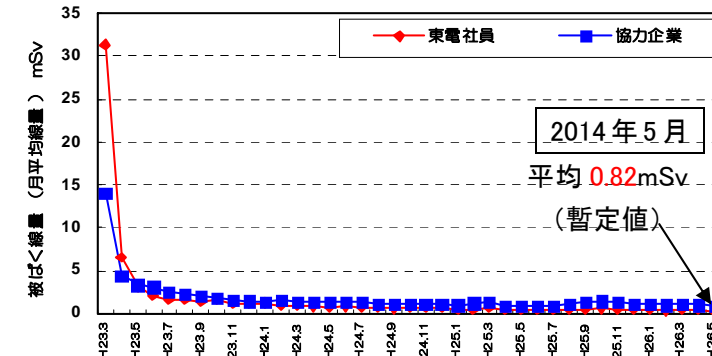
図12：作業員の月別個人被ばく線量の推移（月平均線量）（H23年3月以降の月別被ばく線量）

- ・ 線量低減対策や作業毎の被ばく線量予測に基づいた必要な作業員の配置、配置変更により、作業員の平均被ばく線量は、約1mSv/月程度に抑えられている。（参考：年間被ばく線量目安20mSv/年≒1.7mSv/月）
- ・ 大半の作業員の被ばく線量は線量限度に対し大きく余裕のある状況である。

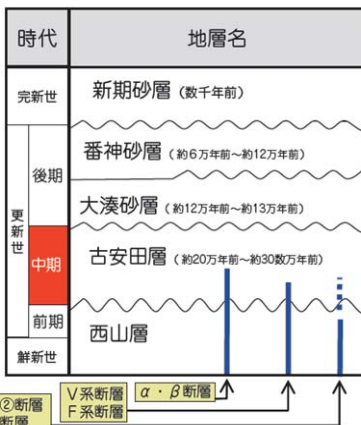
敷地内断層の活動実績を確認しました

敷地内の断層は、ボーリング調査で約20万年前以降の活動がないことを確認しています。

約30万年前~約20万年前までに堆積

この間に断層活動が終了
