第 144 回 「柏崎刈羽原子力発電所の透明性を確保する地域の会」  
ご説明内容

## 第144回「地域の会」定例会資料〔前回以降の動き〕

# フィルタベント設備について

# 代替循環冷却系について

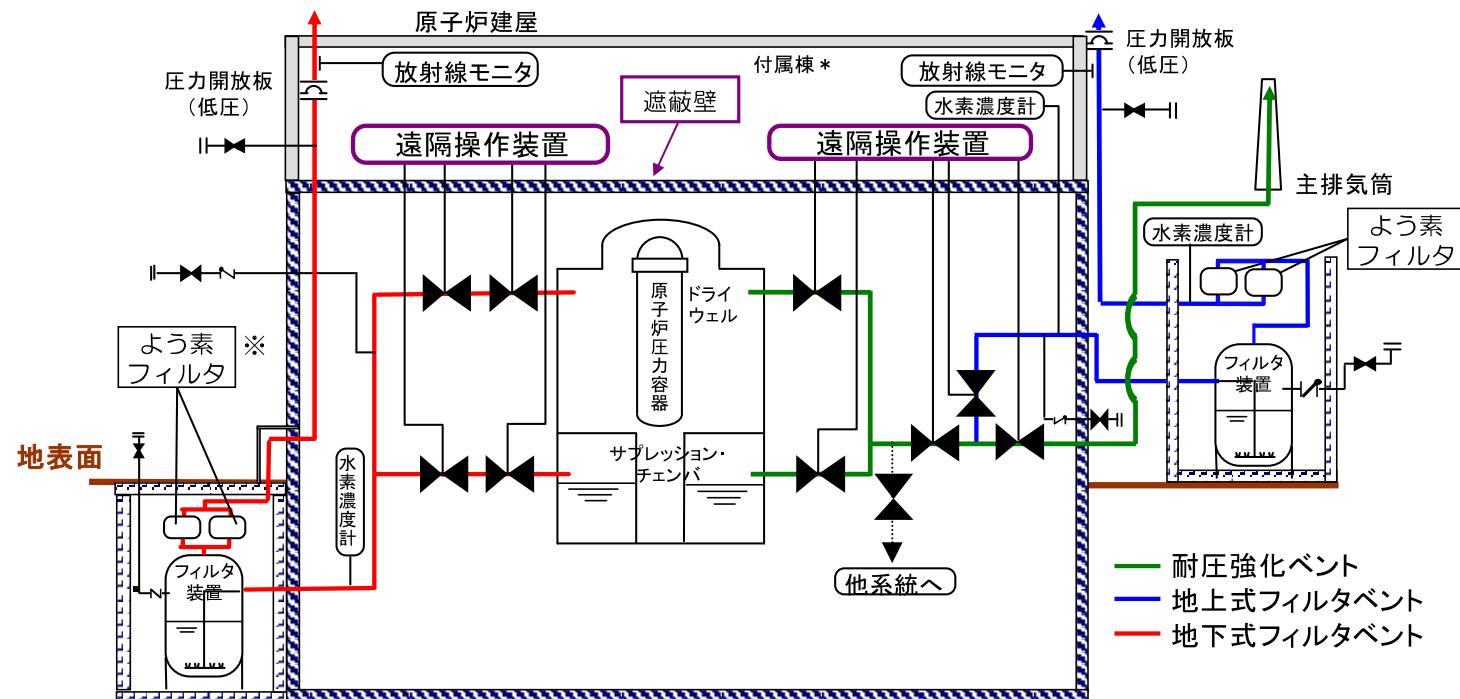
# 系統の概要

- 地上式フィルタベントは、建設当初より設置している耐圧強化ベント系に追加して設置したものであり、耐圧強化ベント系から分岐し、フィルタ装置、よう素フィルタで放射性物質を低減後、原子炉建屋屋上より排気
- 地下式フィルタベントは、既設系統から完全に独立したラインを新たに敷設し、フィルタ装置、よう素フィルタで放射性物質を低減後、原子炉建屋屋上より排気

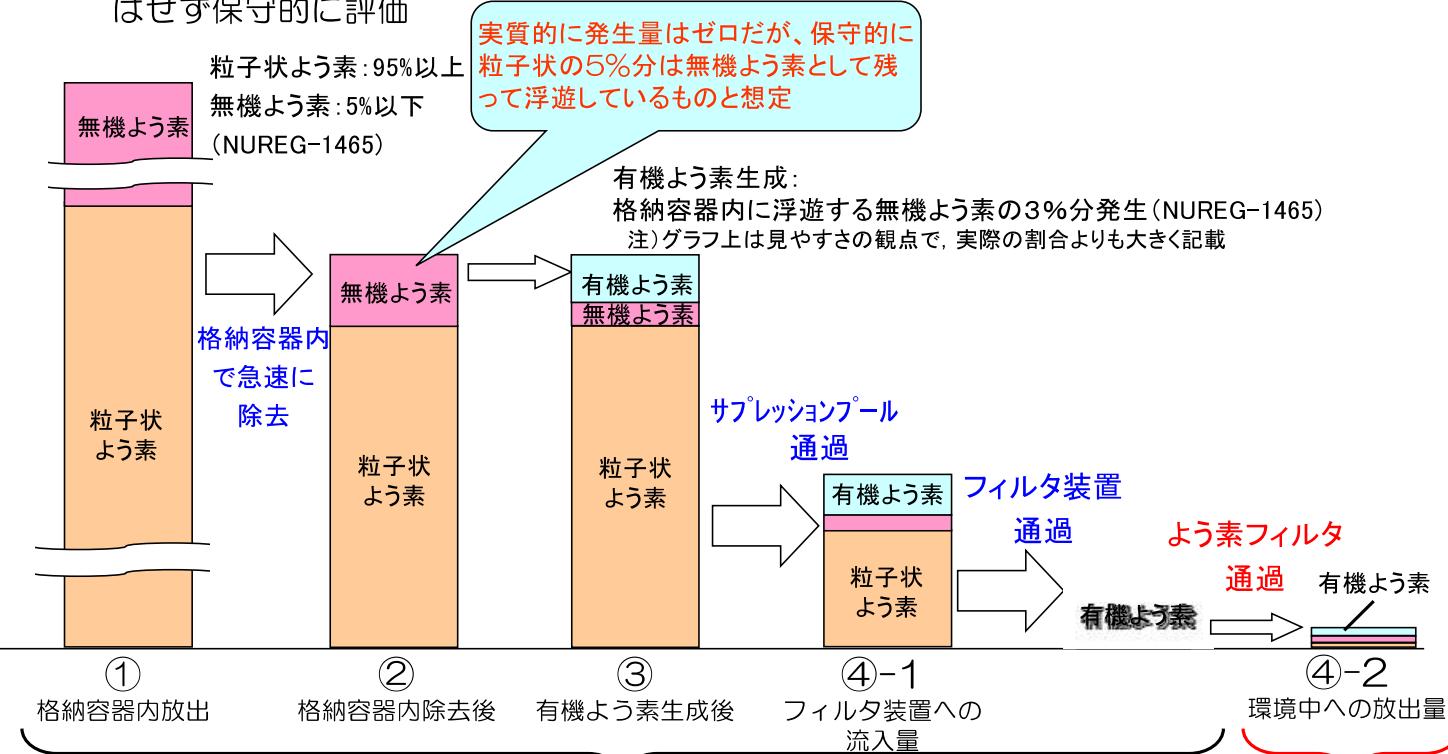
## よう素の挙動について (LOCA 25時間後ベントケース)

- NUREG-1465の参照元であるNUREG/CR-5732では、格納容器内をアルカリ性(pH7以上)にした場合BWRで有機・無機よう素の発生量は実質的にゼロとしている
- 今回の有機よう素放出量評価では、NUREG-1465の知見を活用し、発生量をゼロとはせず保守的に評価

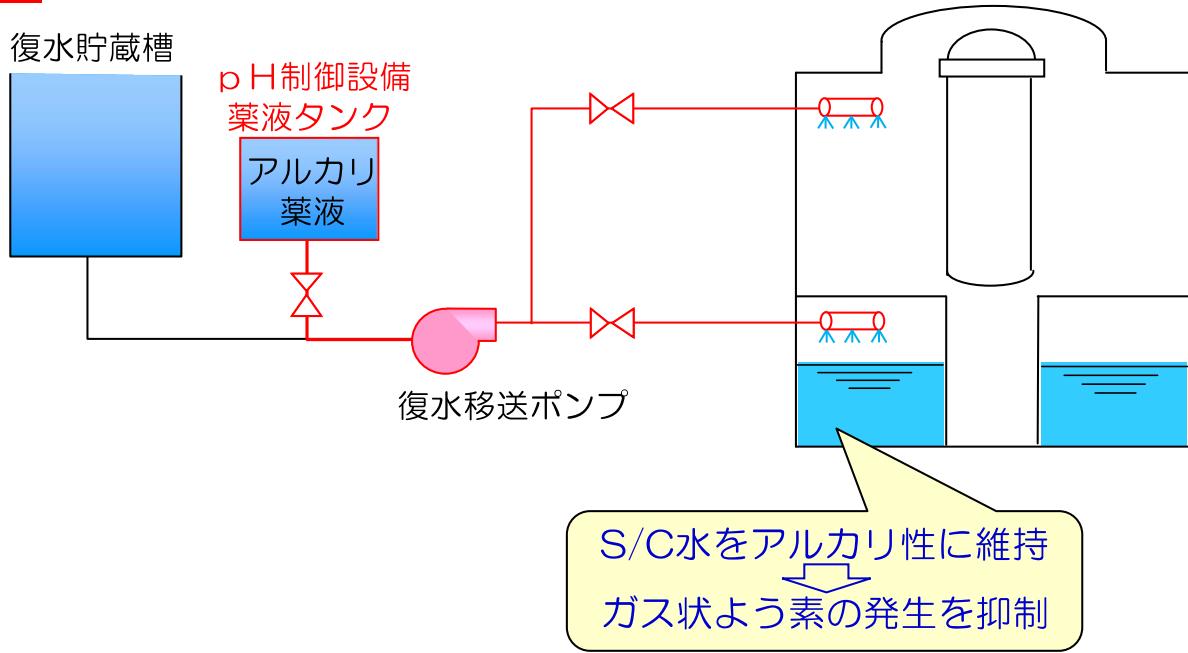
# サプレッションプール水のpH制御

- 平成26年度第1回（H26.8.27）技術委員会にてご説明済みの、よう素発生低減対策の装置構成概略は下記の通り

- サプレッションプール水をアルカリ性（pH7以上）に維持することで、格納容器内でのガス状よう素の発生を抑制し、ベントに伴って環境へ放出されるよう素の量を低減

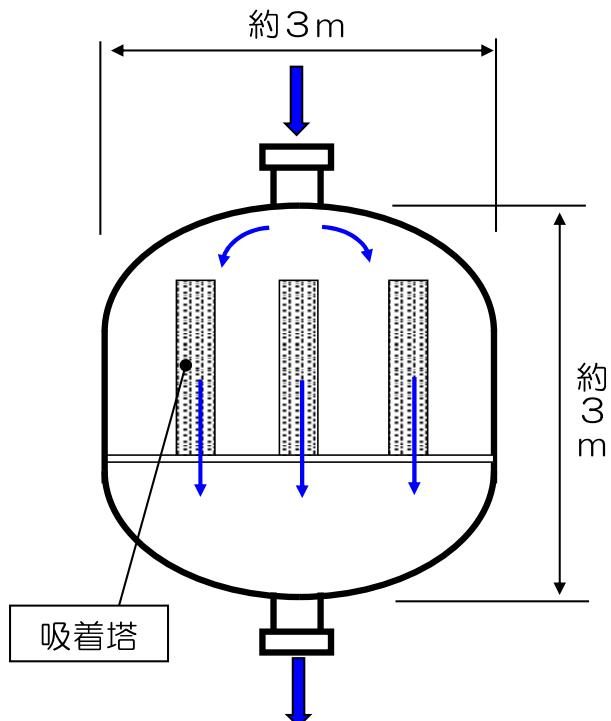
# よう素フィルタの構造

- ※ よう素フィルタは、容量50%のものを並列に2基設置
- ※ ガスの流れ方向（上下）は検討中

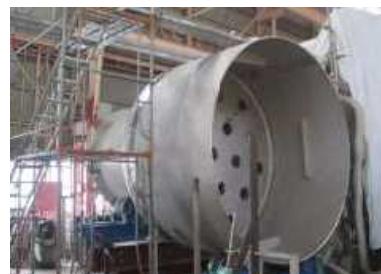
製造過程

## 吸着塔

- 吸着塔には、銀ゼオライトを充填
- 気体状のよう素を含んだガスが吸着塔を通過する過程で、銀ゼオライトに気体状よう素が吸着・捕捉される

よう素フィルタでは、格納容器ベントにより排気ガスと共に放出される放射性物質のうち、気体状放射性よう素（有機よう素）を98%以上除去する

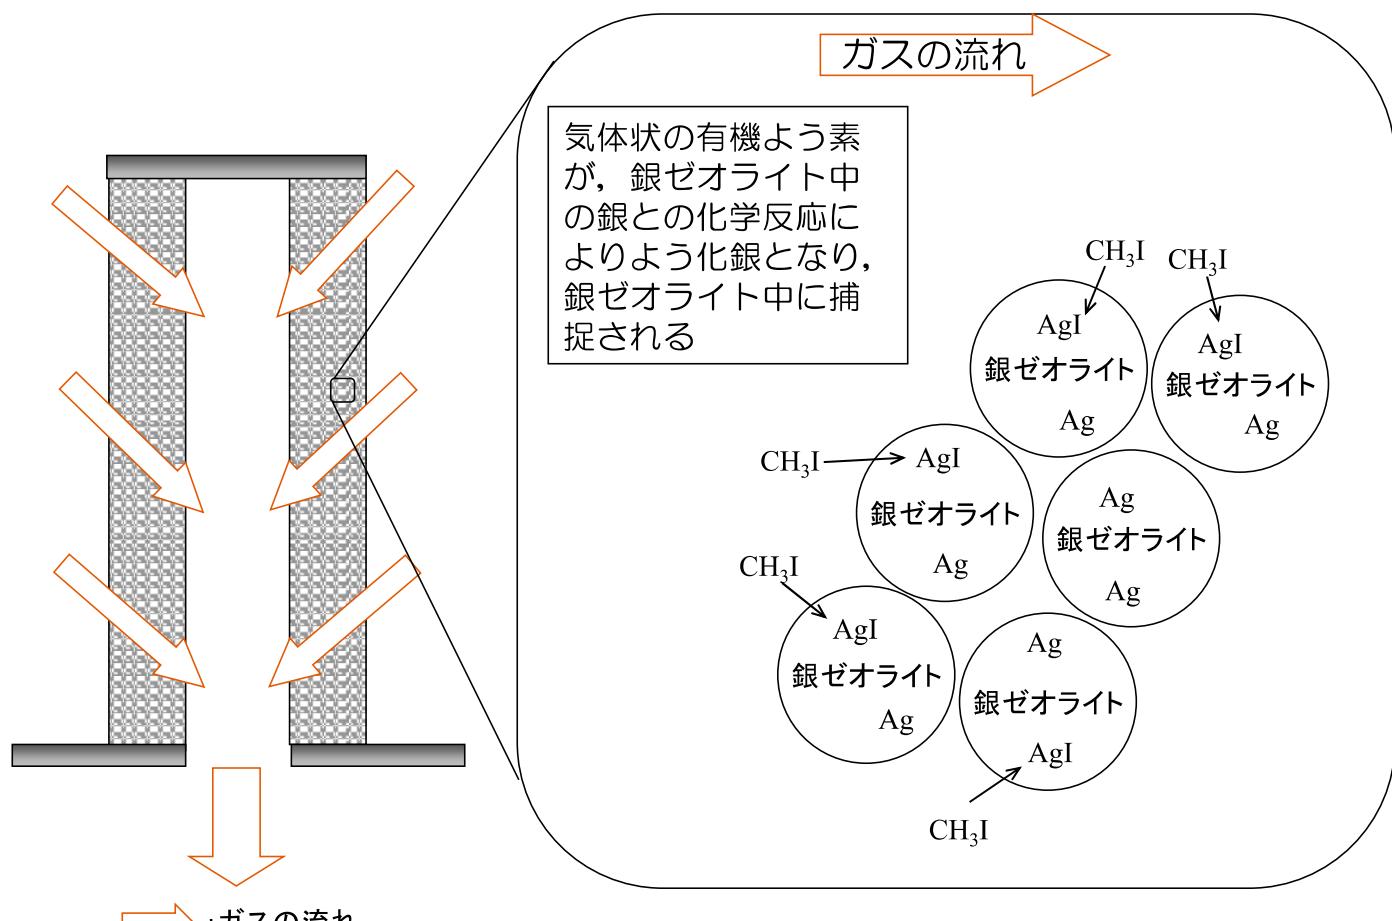
## よう素フィルタの捕集メカニズム

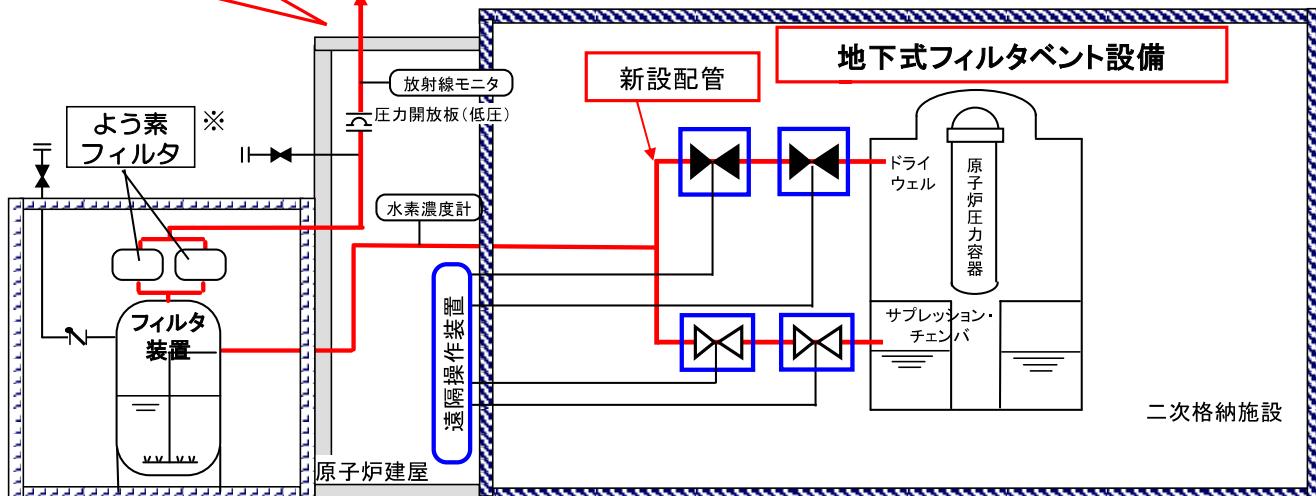
# 地下式フィルタベント設備の概要

- 格納容器の予備ペネトレーション（貫通配管）から地下式フィルタ装置まで配管を新規で敷設し、フィルタで放射性物質を低減後、原子炉建屋屋上より排気する
- 操作が必要な弁は、電源喪失しても二次格納施設外側から遠隔操作可能とする
- 他系統、及び地上式フィルタベント設備とも独立させ、確実にガスをフィルタに通す
- 事故後の冷却のため、空調ダクトを設置する(密閉されるというデメリットへの対応)
- 現地では、フィルタ装置の設置に向け地盤の掘削準備作業を実施している

原子炉建屋屋上より排気

※地下式フィルタベントのよう素フィルタ配管は詳細設計中

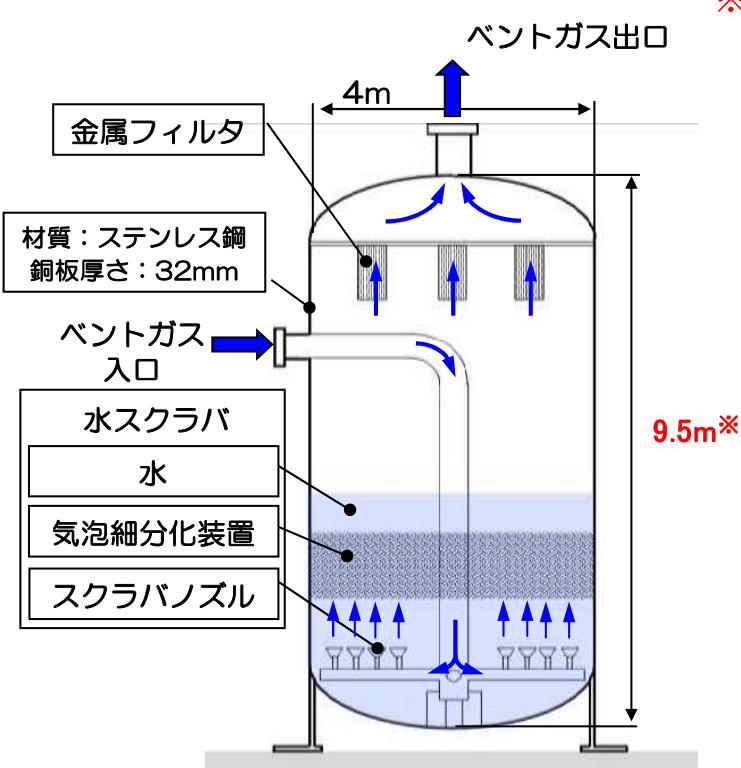
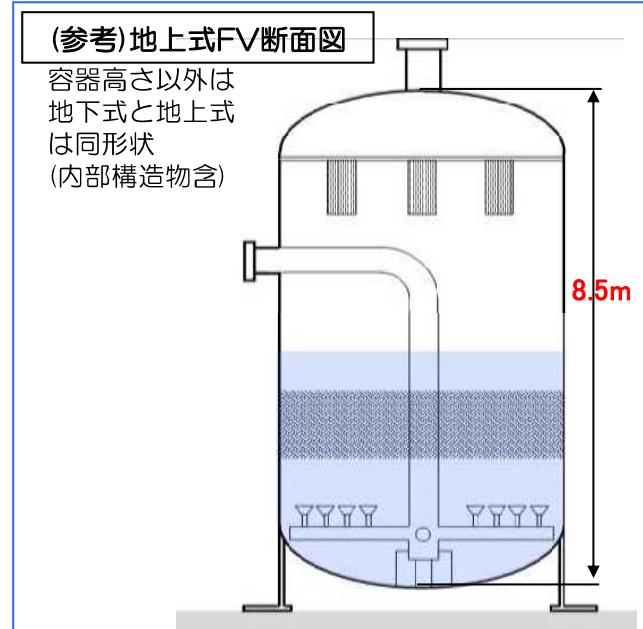
# 地下式フィルタベント設備の構造及び性能について

■地上式フィルタベント設備と同様の構造とし、同等の性能を発揮する(赤字が変更点)

\* 詳細設計の結果、格納容器からフィルタ装置までの配管が地上式よりも長く、凝縮水が増加するため、容器の高さを地上式より1m長いものとする

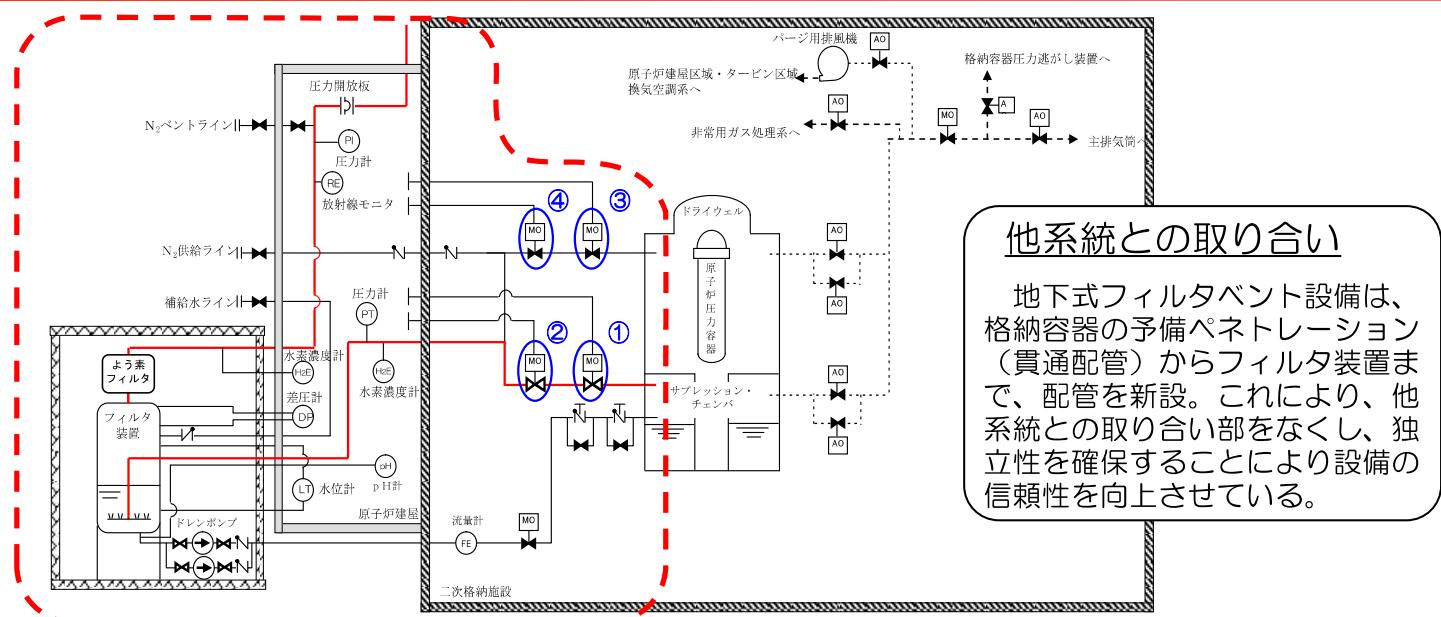
## 地下式フィルタベント設備の設計

地下式フィルタベント設備に設ける操作弁は、電動駆動弁を採用している。これは、地上式フィルタベント設備の操作弁が空気作動弁であり、多様性の観点から弁の駆動方式を変更したことによるものである。

図中番号	弁名称	駆動方式	
①	地下式FCVS原子炉格納容器一次隔離弁 (サプレッション・チェンバ側)	電動駆動	常時閉
②	地下式FCVS原子炉格納容器二次隔離弁 (サプレッション・チェンバ側)	電動駆動	常時閉
③	地下式FCVS原子炉格納容器一次隔離弁 (ドライウェル側)	電動駆動	常時閉
④	地下式FCVS原子炉格納容器二次隔離弁 (ドライウェル側)	電動駆動	常時閉

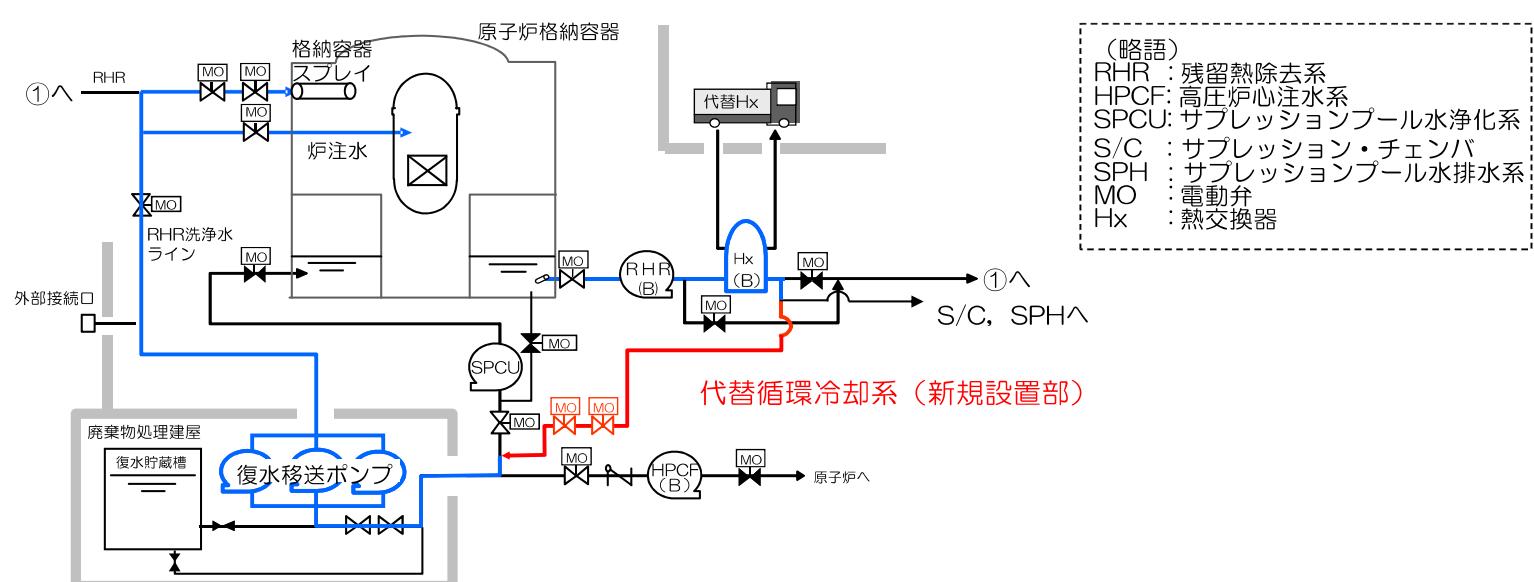
## 格納容器ベント実施時期延伸/回避による放射性物質の放出量低減(2/2)

- サプレッションプール水を循環させ除熱をできるライン（代替循環冷却系）を設置し、格納容器圧力の上昇を抑制することで、格納容器ベントの回避を図っています

- 代替循環冷却系により格納容器ベント回避することで、放射性物質を周辺へ放出することなく、事象の収束が可能となります

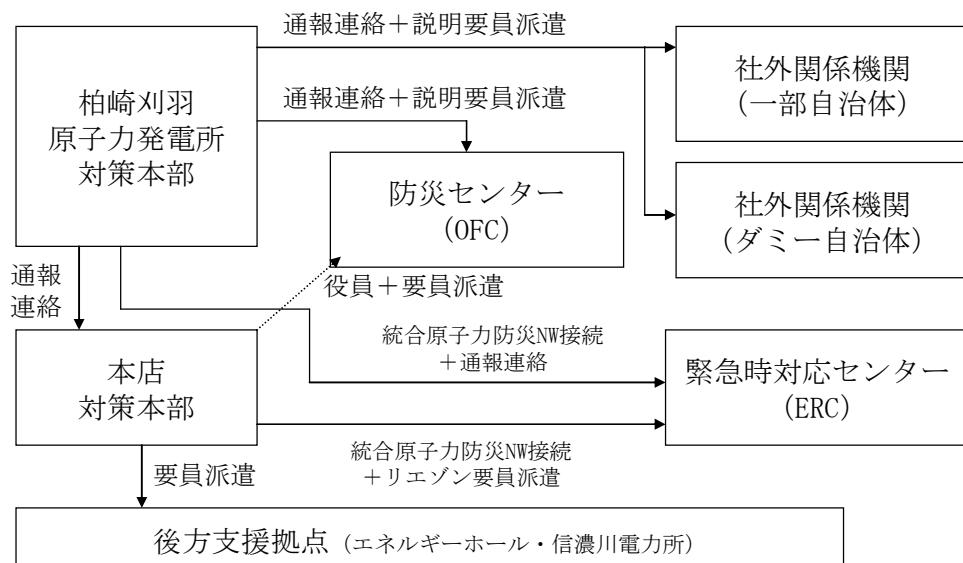
#### (1) 実施体制

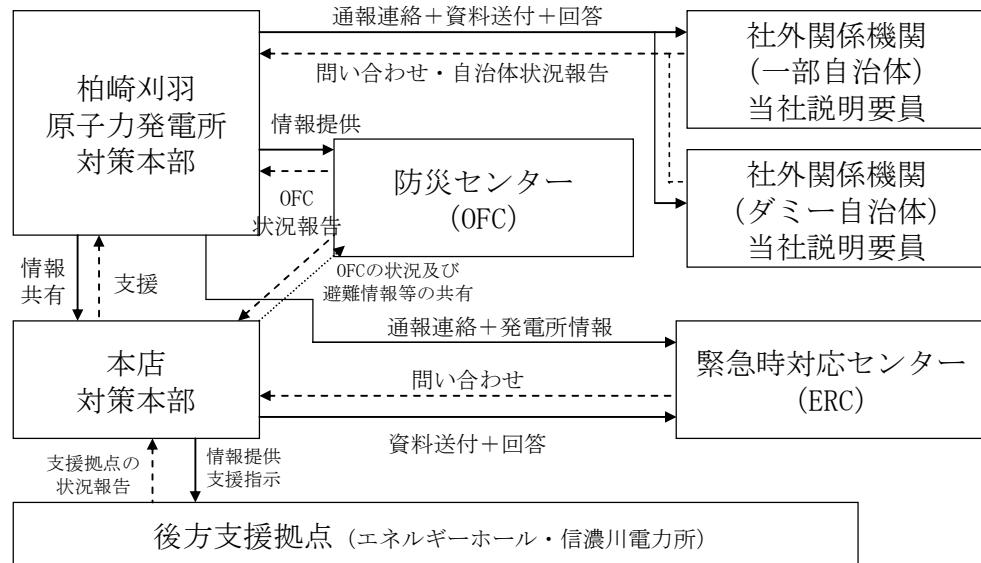
## (2) 情報の流れ

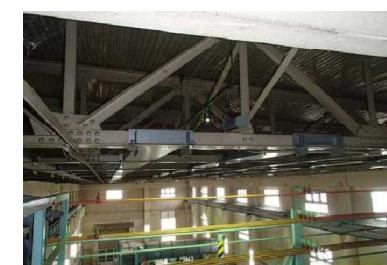
2014年11月9日撮影 建屋点検時のトラス状況

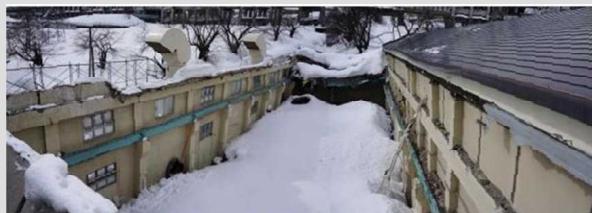
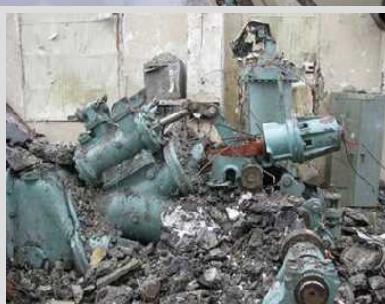
- ・建屋屋根 : 602m<sup>2</sup>崩落
- ・水車 : 1,2,3,4号機 導水路分岐管、流水遮へい装置、速度調整装置に破損あり
- ・発電機 : 破損なし
- ・変圧器 : No.1変圧器[PCB含有: 0.51mg/kg] : 外観上異常なし、油漏えいなし

- ↑ 法令によって管理対象となる濃度0.5mg/kg超過に該当
- No.2変圧器[PCB含有: 0.48mg/kg] : コンサベータ※傾斜、配管フランジ破損、低圧側碍子破損、油漏えいあり
- No.3変圧器[PCB含有: 0.44mg/kg] : コンサベータ※脱落、配管脱落、油漏えいあり

※ 変圧器に充填されている絶縁油は周囲温度や通電により発生する熱によって体積変化を生じる。  
コンサベータとは、その体積変化を吸収する役割を担うもの。

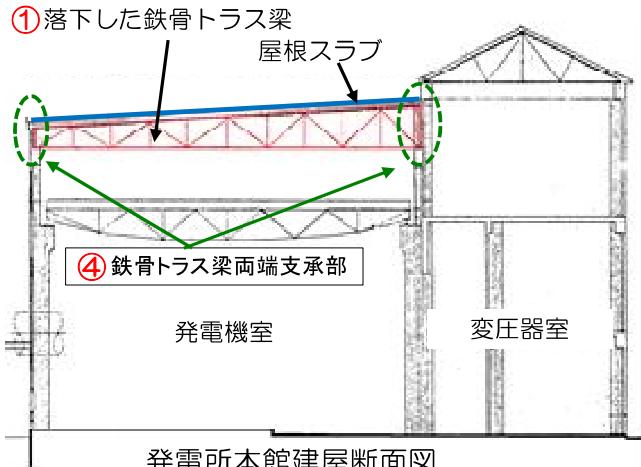
発電所本館建屋断面図

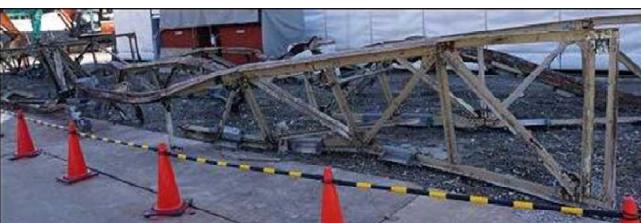
- ①トラス梁は22組全て落下
- ②トラス梁の構成材に大きな変形、破断等あり
- ③トラス梁の接合部（以降「ガセットプレート」）に複数破断、損傷あり
- ④トラス梁端部のアンカーボルトの差し込み状態から、両端支承部の固定が弱いことを確認
- ⑤屋根スラブの、1層目と2層目のコンクリートの間にアスファルト防水層がある特殊な構造であることを確認

② 崩落した鉄骨トラス梁(1組)の状況

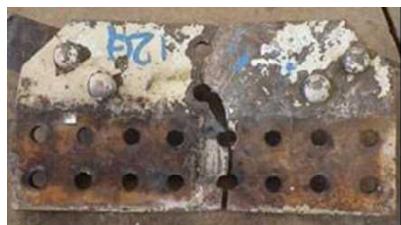
③ ガセットプレートの状況

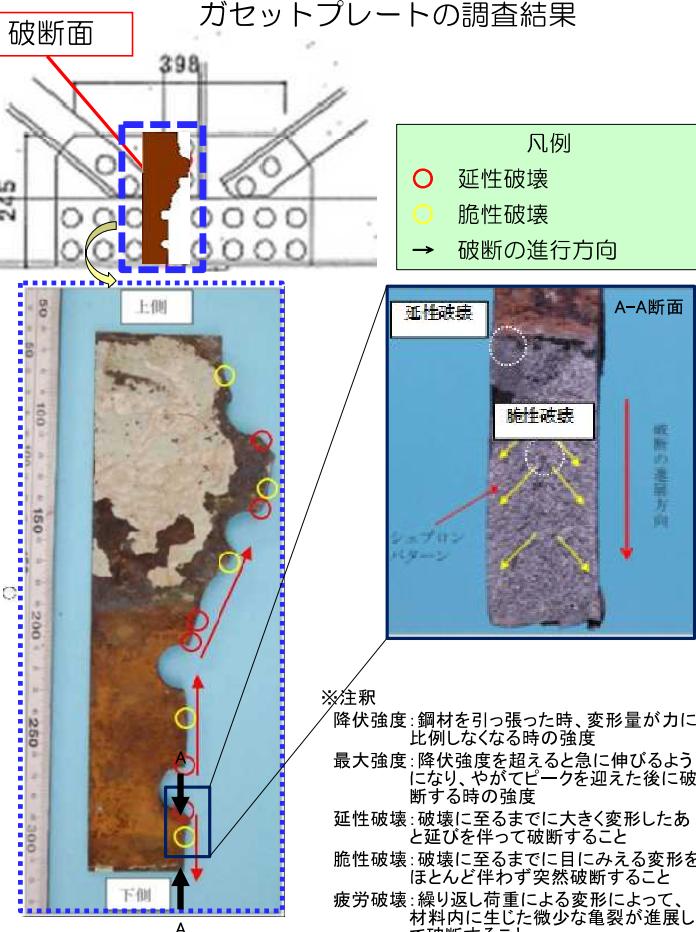
#### 【トラス梁構成材の材料試験】

- ・崩落したトラス梁の各構成材より降伏強度、最大強度、伸び能力を確認  
→ いずれの試料においても一般的な鋼材の最低限の基準（降伏強度： $235\text{N/mm}^2$ 、最大強度 $400\text{N/mm}^2$ 、伸び能力21.0%以上）を満たしており、また、成分分析結果から、崩落要因となり得る要素なし。
- ガセットプレートも同様の結果だった。

#### 【ガセットプレート破断面調査】

- ・破断が認められたガセットプレートについて破面調査を実施  
→ 延性破壊、脆性破壊が認められ、疲労破壊は認められなかった。

材料の経年劣化や、長年の繰り返し荷重による材料の疲労等は見受けられなかった。  
破断したガセットプレートには許容耐力を超える力がかかったことが想定され、破断面からは今冬の積雪により大きく変形した後に突然破断した形跡が確認された。

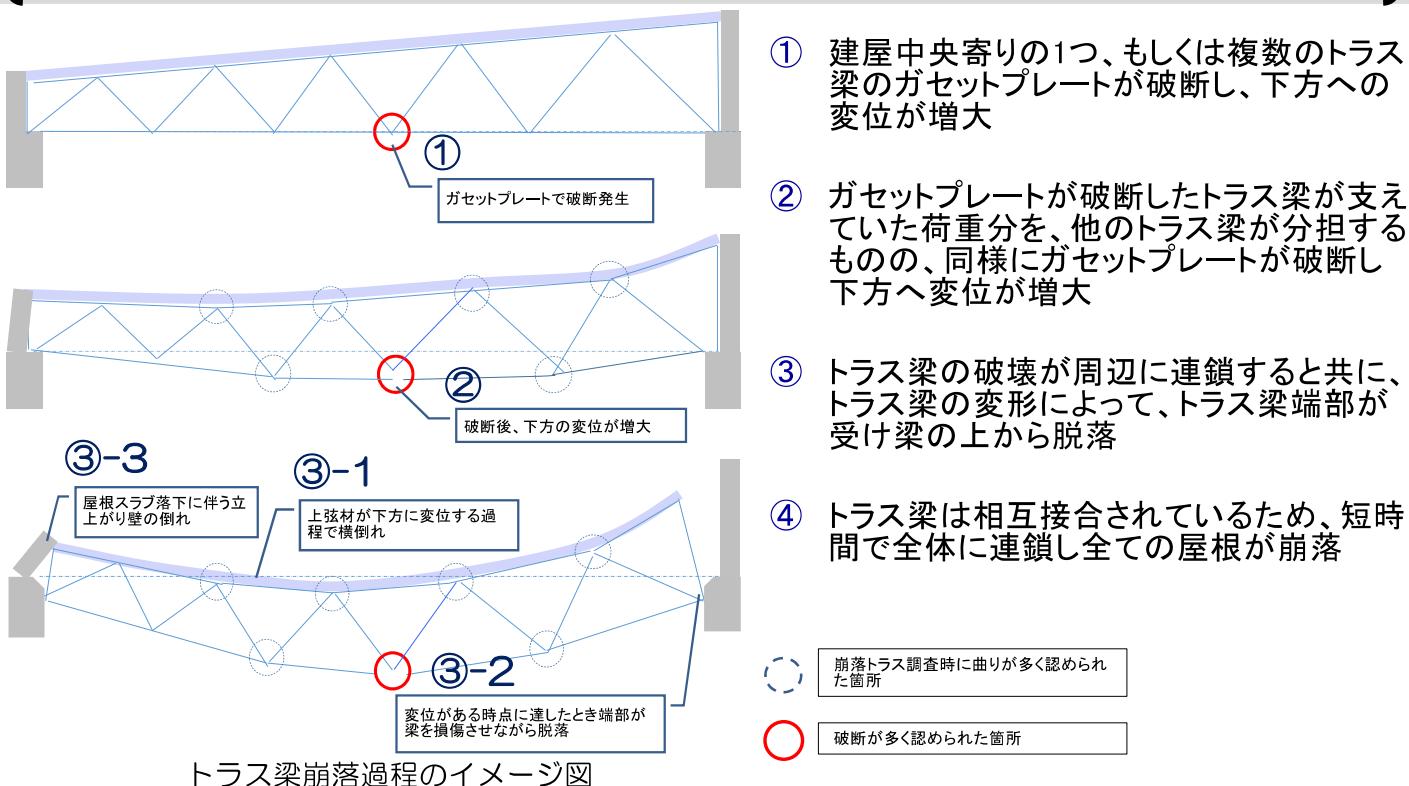
・材料試験、数値解析、耐力検討結果から

→ 建屋の屋根トラス梁の端部のガセットプレートが破断、トラス梁が屋根本体の重量と積雪荷重を負担しきれず崩落した。

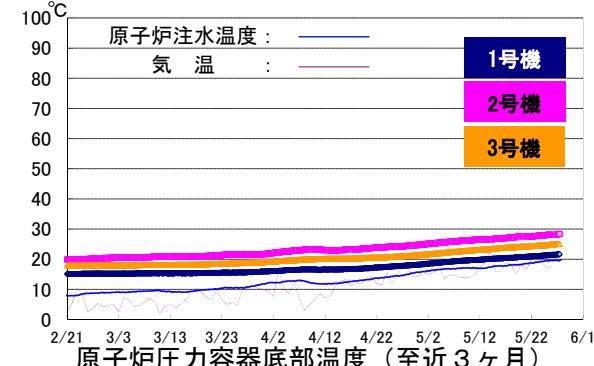
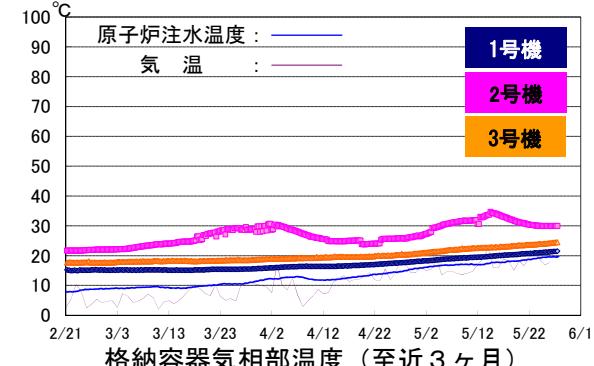
### 1. 原子炉内の温度

注水冷却を継続することにより、原子炉圧力容器底部温度、格納容器気相部温度は、号機や温度計の位置によって異なるものの、至近1ヶ月において、約15~50度で推移。

※トレンドグラフは複数点計測している温度データの内、一部のデータを例示

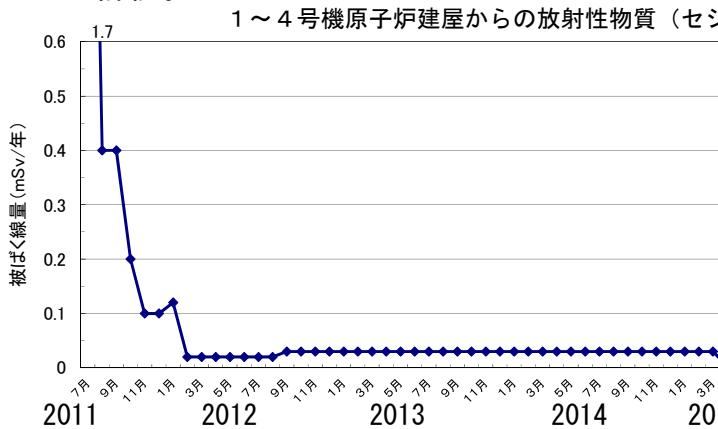
2015年4月において、1~4号機原子炉建屋から新たに放出される放射性物質による、敷地境界における空気中放射性物質濃度は、Cs-134 約  $7.8 \times 10^{-11}$  ベクレル/cm<sup>3</sup> 及び Cs-137 約  $2.2 \times 10^{-10}$  ベクレル/cm<sup>3</sup> と評価。放出された放射性物質による敷地境界上の被ばく線量は 0.0027mSv/年未満と評価。

1~4号機原子炉建屋からの放射性物質（セシウム）による敷地境界における年間被ばく線量評価  
(参考)

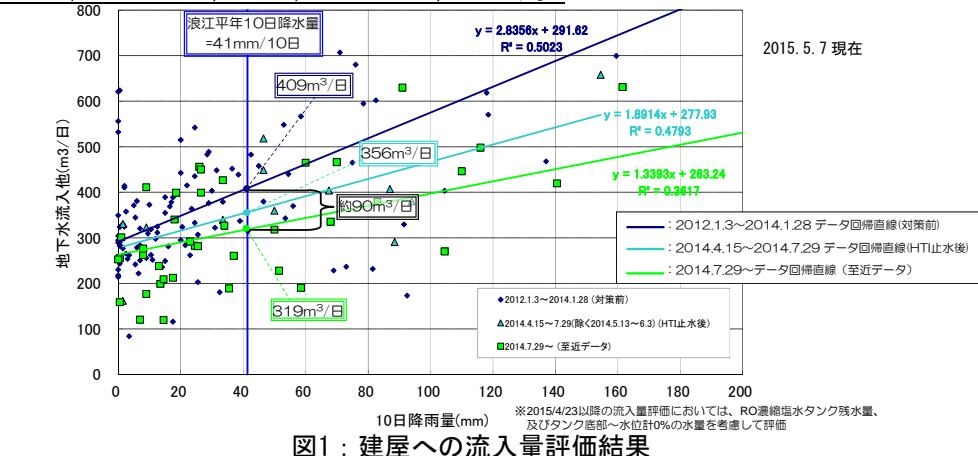
図1：建屋への流入量評価結果

- 2014/4/9より12本ある地下水バイパス揚水井の各ポンプを順次稼動し、地下水の汲み上げを開始。2014/5/21より内閣府廃炉・汚染水対策現地事務所職員の立ち会いの下、排水を開始。2015/5/27までに105,046m<sup>3</sup>を排水。汲み上げた地下水は、一時貯留タンクに貯留し、水質が運用目標を満足していることを東京電力及び第三者機関（日本分析センター）で確認した上で排水。
- 地下水バイパスや高温焼却炉建屋の止水対策等により、これまでのデータから評価した場合、建屋への地下水流入量が約90m<sup>3</sup>/日減少していることを確認（図1参照）。
- 観測孔の地下水位が、地下水バイパスの汲み上げ開始前と比較し約10~20cm程度低下していることを確認。
- 流量の低下が確認されている揚水井No.8, 10, 12について清掃のため地下水汲み上げを停止（No.8:5/22～, No.10:4/27～, No.12:5/25～）。

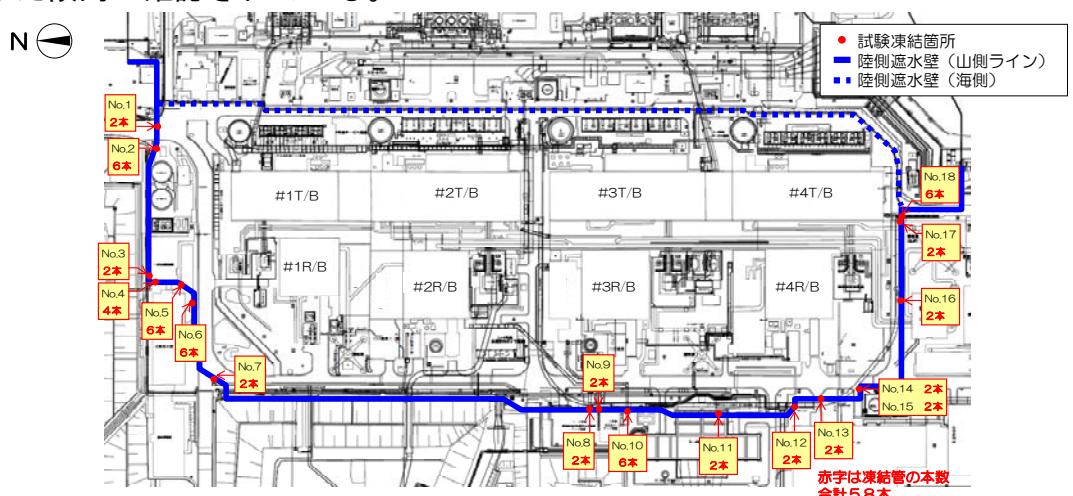
図2：陸側遮水壁の試験凍結箇所

- 1~4号機を取り囲む陸側遮水壁（経済産業省の補助事業）の造成に向け、凍結管設置のための削孔工事を開始(2014/6/2～)。先行して凍結する山側部分について、5/26時点で1,249本（約99%）削孔完了（凍結管用：1,025本／1,036本、測温管用：224本／228本）、凍結管1,025本／1,036本（約99%）建込（設置）完了（図3参照）。今後、必要な手続きを経て、残りの施工を進める。
- 4/30より、18箇所（凍結管58本、山側の約6%）において、試験凍結を開始。設備は順調に稼動しており、ブライン送り温度は-30°C付近で安定し、凍結管近傍の地中温度は、凍結管の配置に応じた傾向が確認されている。

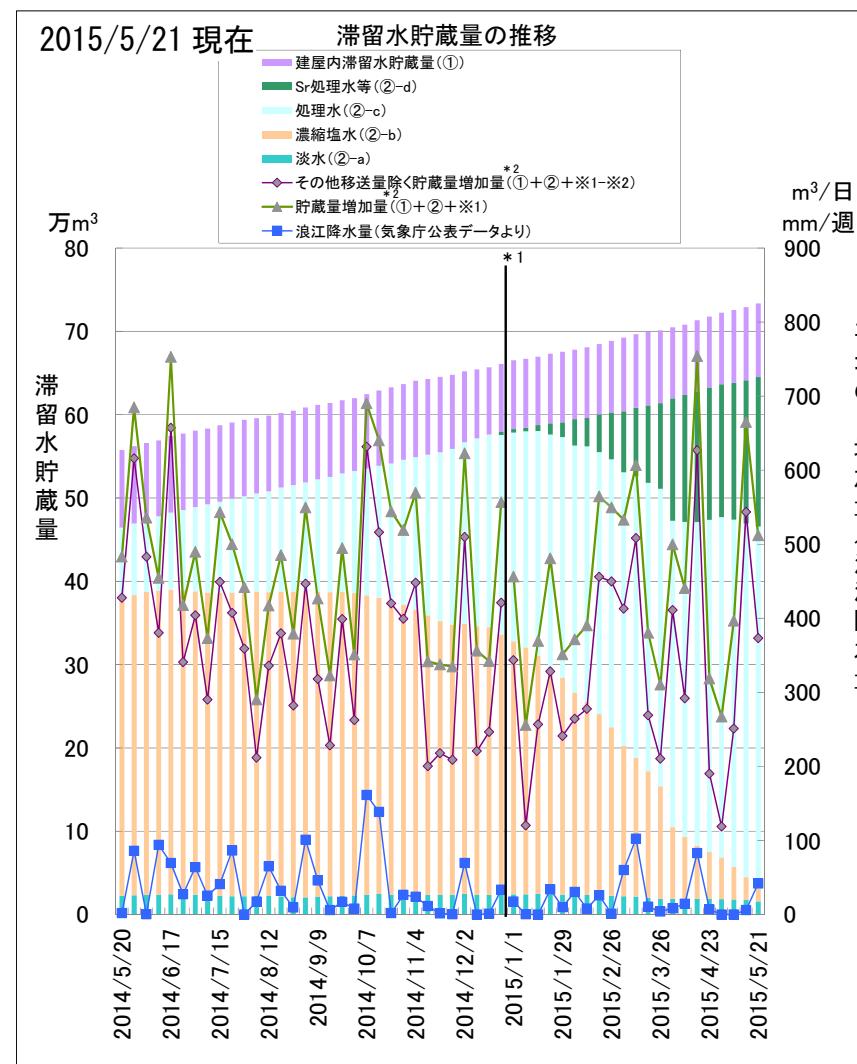
図4：滞留水の貯蔵状況

- 多核種除去設備（ALPS）等7種類の設備を用い、汚染水（R0濃縮塩水）の処理を進め、タンク底部の残水を除き、5/27に汚染水の処理が完了。タンク底部の残水については、タンク解体に向けて順次処理を進める。また、多核種除去設備以外で処理したSr処理水については、今後、多核種除去設備で再度浄化し、更なるリスク低減を図る。

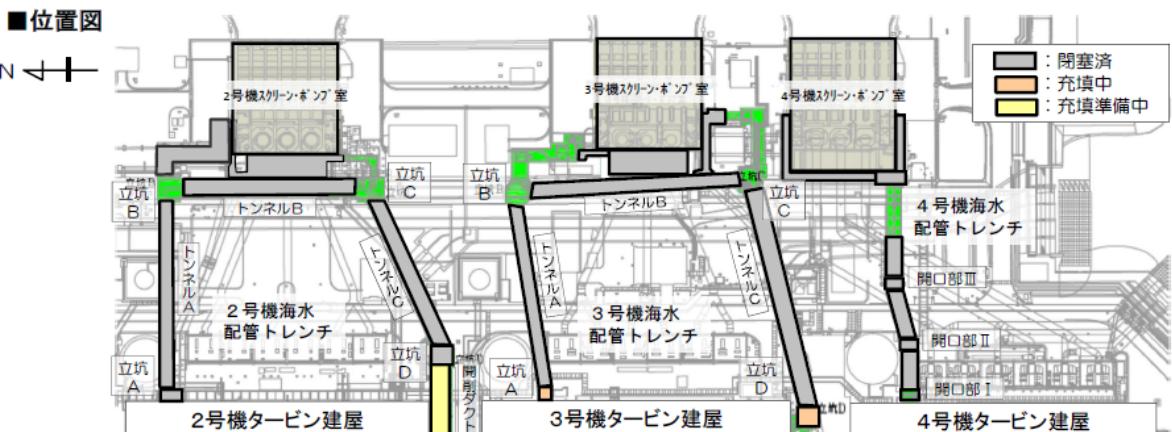
図5：海水配管トレーニング汚染水対策工事の進捗状況

- 2号機海水配管トレーニングは、2014/12/18にトンネル部の充填が完了。立坑A,Dの充填を2015/2/24に開始し、4/7に1サイクル目、5/27に2サイクル目の充填が完了。
- 3号機海水配管トレーニングは、トンネル部の充填を完了(2/5~4/8)。トンネル部充填確認揚水試験を実施(4/16, 21, 27)。トンネル部の連通がないことを確認。立坑Dの充填を5/2より、立坑Aの充填を5/15より開始。
- 4号機海水配管トレーニングは、トンネル部の充填を完了(2/14~3/21)。揚水試験を実施(3/27)し、建屋との連通性がないことを確認。開口部II及び開口部IIIの充填が完了(4/15~4/28)。放水路上越部の充填に際しては、隔壁の海側に充填孔を設ける必要があるため、周辺工事との作業調整のうえ実施予定。開口部Iについては、建屋滞留水の水位低下と合わせて充填を行う方針。
- 海水配管トレーニング全体の汚染水除去全体の進捗は約60%完了(5/27時点)。

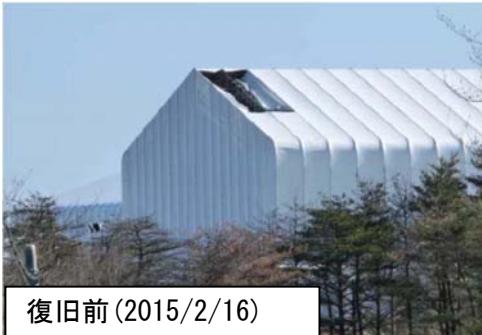
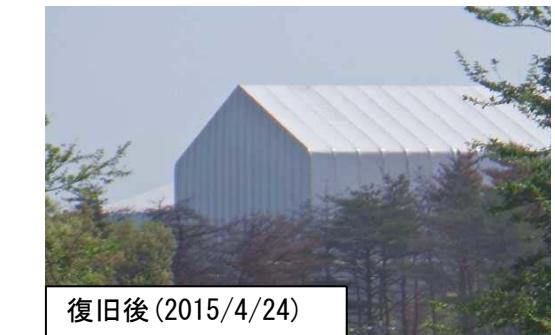
図10: Aテントの復旧状況

- ・高線量(30mSv/h未満)のガレキに遮へいを行って一時保管しているガレキ類一時保管エリアA1(Aテント)の上部シートが破損(2/16)。上部シート破損部の補修完了(4/24)。シートガイドを固定しているガイド止めのネジが緩み、脱落したことから、シートのあたりが大きくなり破損したと思われる。

復旧前(2015/2/16)

復旧後(2015/4/24)

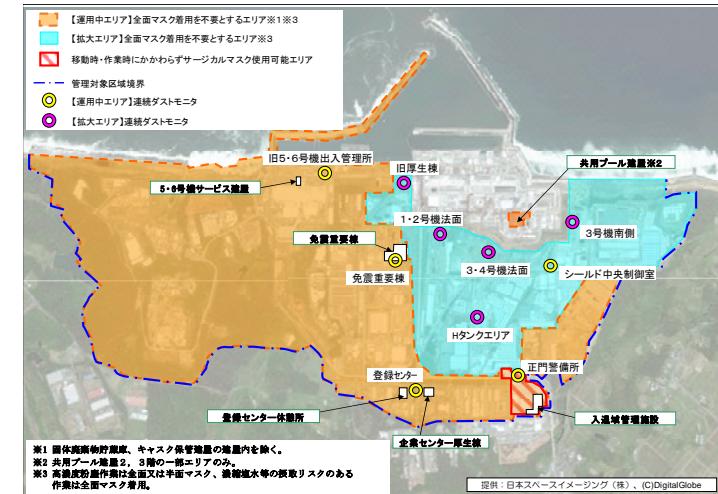
図 14：全面マスク着用を不要とするエリア

- 5/29から、全面マスク着用を不要とするエリアを構内の約90%まで拡大。ただし、高濃度粉じん作業は全面又は半面マスク、濃縮塩水等の摂取リスクのある作業は全面マスク着用。
- 空気中放射性物質濃度を実測し、マスク着用基準未満であることを確認した上で、防護装備を適正化し、夏場の熱中症リスクや作業負荷の軽減、作業性向上を図る。

3、4号機法面やタンクエリアに連続ダストモニタを追加し、合計10台の連続ダストモニタで監視できるようになったことから、5/29から、全面マスク着用を不要とするエリアを構内の約90%まで拡大する。

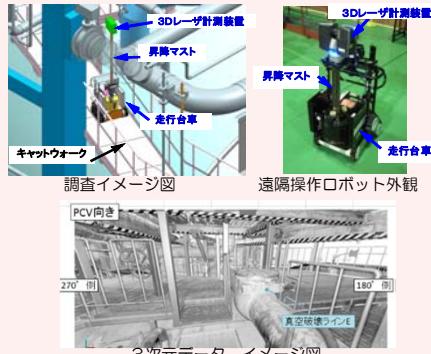
3次元データは、実測に基づく検討ができるため、より詳細な装置のアクセシビリティや配置検討に利用できる。

原子炉建屋1階の3次元データと組み合せて、1階と地下階の干渉物を一度に確認することで原子炉格納容器／真空破壊ライン補修装置の設置位置等の検討を効率的に実施可能。

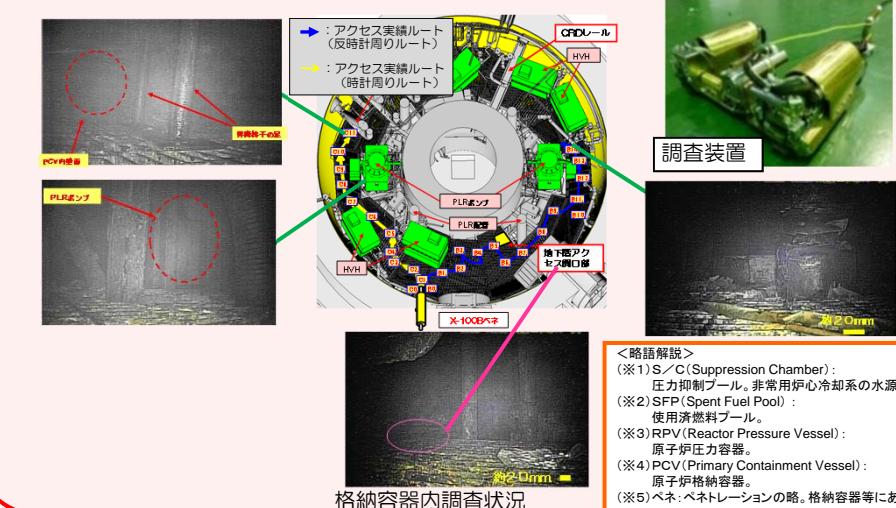
- 狭隘なアクセス口（内径φ100mm）から格納容器内に進入し、グレーチング上を安定走行可能な形状変形機構を有するクローラ型装置を用いて、2015/4/10~20に現場での実証を実施。
- 格納容器1階内部の映像、空間線量等の情報を取得。次の調査で用いる予定の地下階アクセス開口部周辺に干渉物が無いことを確認。調査結果を踏まえ、今後格納容器地下階の調査を実施する計画。

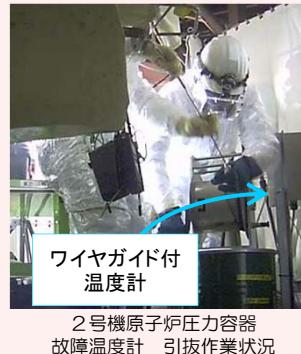
- 震災後に2号機に設置した原子炉圧力容器底部温度計が破損したことから監視温度計より除外 (2014/2/19)。
- 2014/4/17に温度計の引き抜き作業を行ったが、引き抜けなかったため作業を中断。錆除去剤を注入し、2015/1/19に引抜完了。2015/3/13に温度計の再設置完了。4/23より監視対象計器として使用。

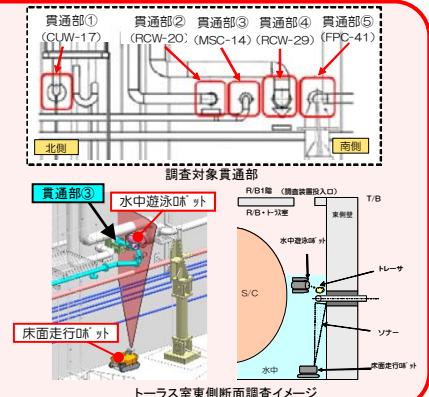
- トーラス室壁面調査装置（水中遊泳ロボット、床面走行ロボット）を用いて、トーラス室壁面の（東壁面北側）を対象に調査。
- 東側壁面配管貫通部（5箇所）の「状況確認」と「流れの有無」を確認する。
- 水中壁面調査装置（水中遊泳ロボット及び床面走行ロボット）により貫通部の状況確認ができる事を実証。
- 貫通部①～⑤について、カメラにより、散布したトレーサ（※5）を確認した結果、貫通部周辺での流れは確認されます。（水中遊泳ロボット）
- 貫通部③について、ソナーによる確認の結果、貫通部周辺での流れは確認されます。（床面走行ロボット）

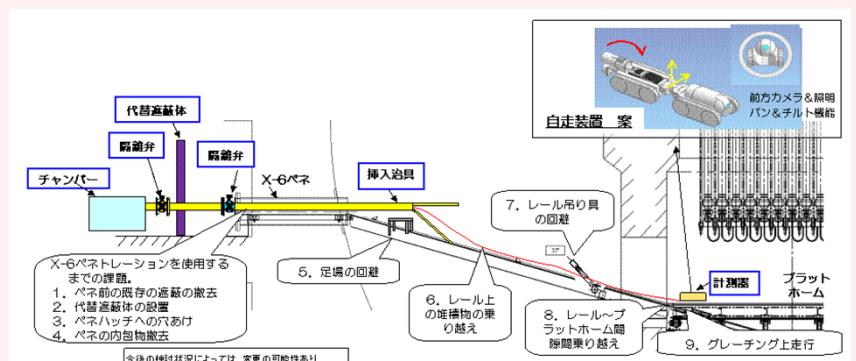
格納容器内調査の課題および装置構成（計画案）

- 2013/8に実施したCRDレール状況調査で確認された課題を踏まえ、調査工法および装置設計を進めており2015年度上期に現場実証を計画。

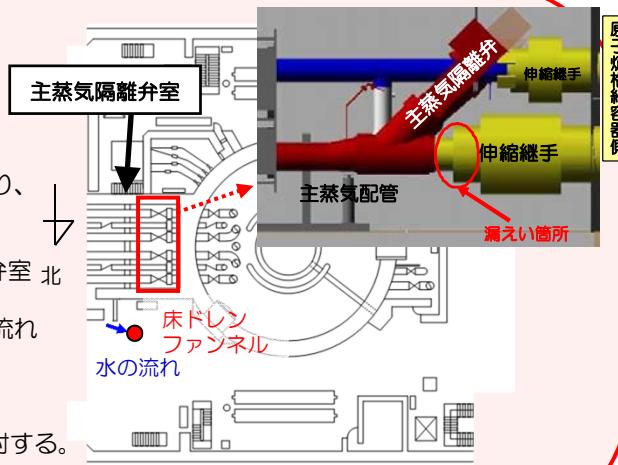
3号機原子炉建屋1階北東エリアの主蒸気隔離弁室の扉付近から、近傍の床ドレンファンネル（排水口）に向かって水が流れていることを2014/1/18に確認。排水口は原子炉建屋地下階につながっており、建屋外への漏えいはない。

2014/4/23より、原子炉建屋2階の空調機械室から1階の主蒸気隔離弁室 北につながっている計器用配管から、カメラによる映像取得、線量測定を実施。2014/5/15に主蒸気配管のうち1本の伸縮継手周辺から水が流れていることを確認した。

※主蒸気隔離弁：原子炉から発生した蒸気を緊急時に止める弁

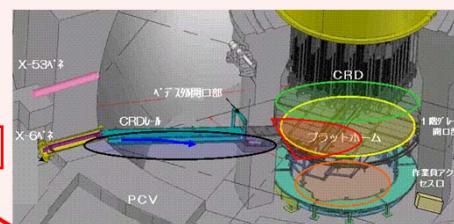
(2) X-53ベネからの調査後の調査計画

- ・X-6ベネは格納容器内水頭圧測定値より推定すると水没の可能性がありアクセスが困難と想定。
  - ・他のベネからアクセスする場合、「装置の更なる小型化」、「水中を移動してベデスタルにアクセス」等の対応が必要であり検討を行なう。

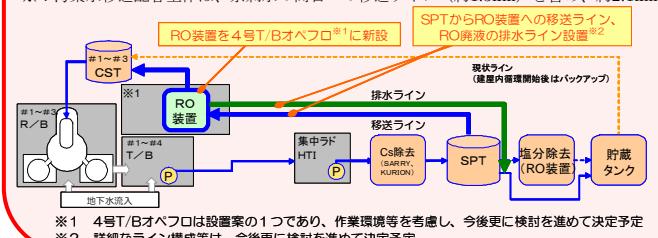
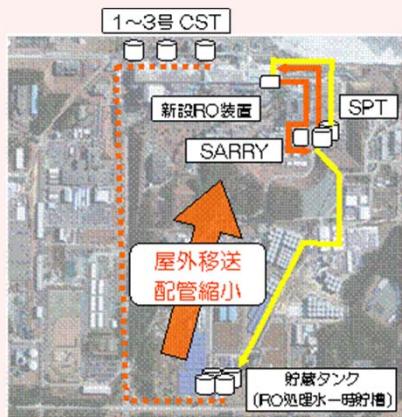
- 3号機CSTを水源とする原子炉注水系の運用を開始し(2013/7/5~)、従来に比べて、屋外に敷設しているライン長が縮小されることに加え、水源の保有水量の増加、耐震性向上等、原子炉注水系の信頼性が向上した。
- 2015年度上期までにRO装置を建屋内に新設することにより、炉注水のループ(循環ループ)は約3kmから約0.8km※に縮小

※: 汚染水移送配管全体は、余剰水の高台への移送ライン(約1.3km)を含め、約2.1km

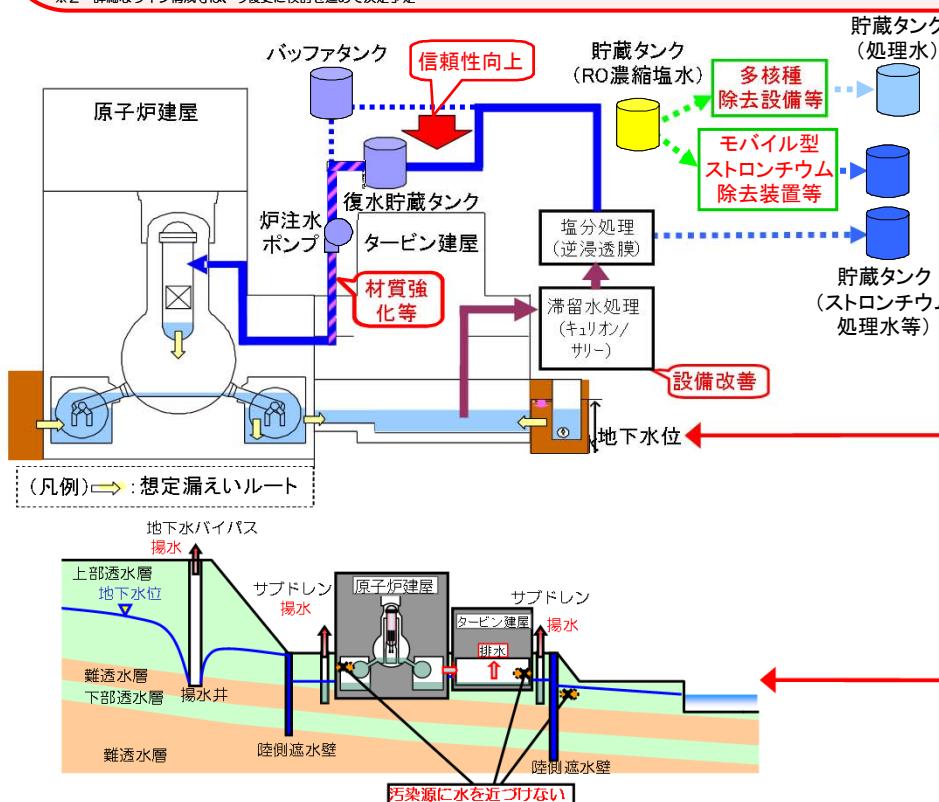
多核種除去設備(ALPS)等7種類の設備を用い、汚染水(RO濃縮塩水)の処理を進め、タンク底部の残水を除き、5/27に汚染水の処理が完了。なお、タンク底部の残水については、タンク解体に向けて順次処理を進める。また、多核種除去設備以外で処理したストロンチウム処理水については、今後、多核種除去設備で再度浄化し、更なるリスク低減を図る。

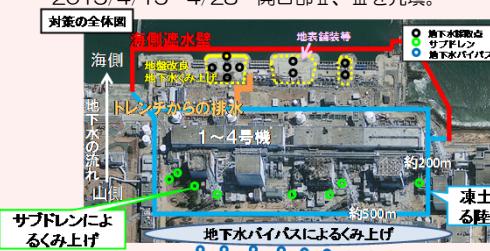
- ・建屋東側（海側）の地下水の濃度、水位等のデータの分析結果から、汚染された地下水が海水に漏えいしていることが明らかになった。
- ・港湾内の海水は至近1ヶ月で有意な変動はなく、沖合での測定結果については引き続き有意な変動は見られていない。
- ・海洋への汚染拡大防止対策として下記の取り組みを実施している。
  - ①汚染水を漏らさない
    - ・護岸背面に地盤改良を実施し、放射性物質の拡散を抑制
      - (1～2号機間: 2013/8/9完了、2～3号機間: 2013/8/29～12/12、3～4号機間: 2013/8/23～2014/1/23完了)
    - ・汚染エリアの地下水くみ上げ (2013/8/9～順次開始)
  - ②汚染源に地下水を近づけない
    - ・山側地盤改良による囲い込み
      - (1～2号機間: 2013/8/13～2014/3/25完了、2～3号機間: 2013/10/1～2014/2/6完了、3～4号機間: 2013/10/19～2014/3/5完了)
  - ③汚染源を取り除く
    - ・分歧トレーンチ等の汚染水を除去し、閉塞 (2013/9/19完了)
    - ・海水配管トレーンチの汚染水の水抜き
      - 2号機: 2014/11/25～12/18 トンネル部を充填。  
2015/2/24より、立坑部の充填を開始。
      - 3号機: 2015/2/5～4/8 トンネル部を充填。  
2015/5/2より、立坑部の充填を開始。
      - 4号機: 2015/2/14～3/21 トンネル部を充填。  
2015/4/15～4/28 開口部Ⅱ、Ⅲを充填。
