**第 172 回「柏崎刈羽原子力発電所の透明性を確保する地域の会」**

## 第172回「地域の会」定例会資料〔前回定例会以降の動き〕

# 柏崎刈羽原子力発電所における 安全対策の取り組み状況について

# 柏崎刈羽原子力発電所6、7号機の新規制基準への適合性審査の状況について

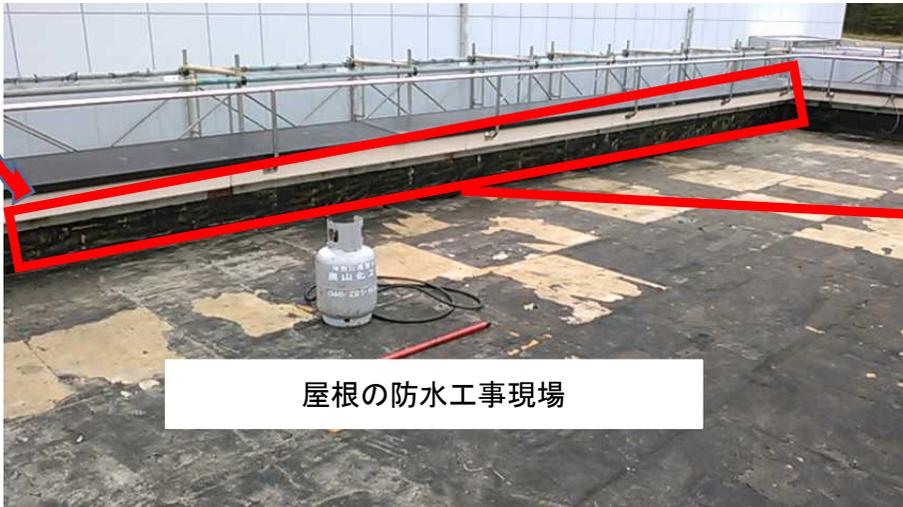
事務本館 屋上

屋根の防水工事現場

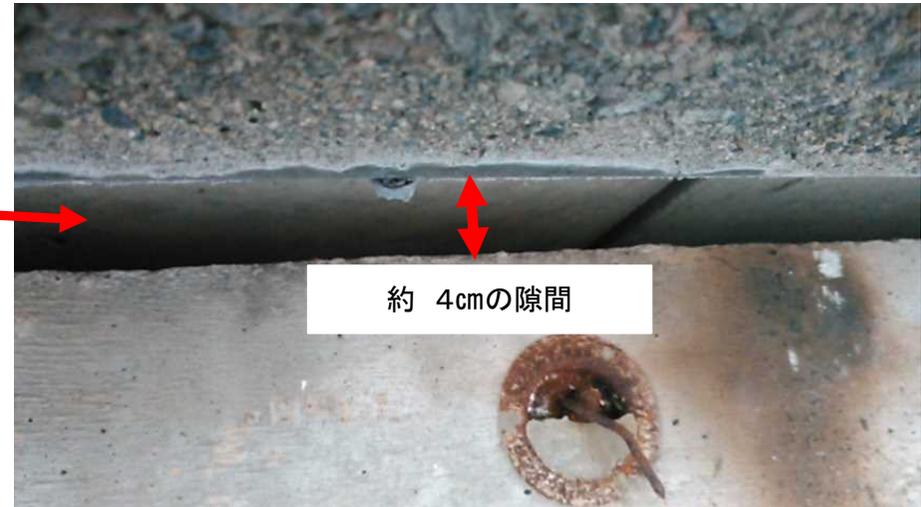
壁面 拡大

約 4cmの隙間

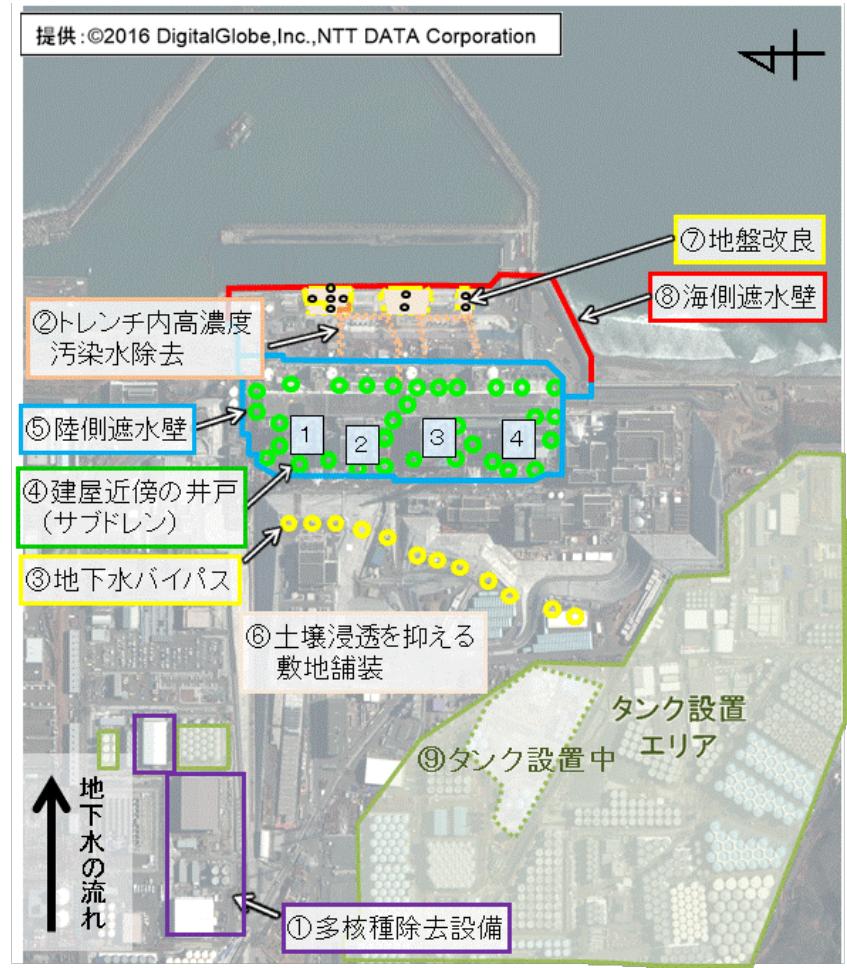
- 方針1. 汚染源を取り除く**
- ①多核種除去設備等による汚染水浄化
  - ②トレンチ(注3)内の汚染水除去  
(注3) 配管などが入った地下トンネル。
- 方針2. 汚染源に水を近づけない**
- ③地下水バイパスによる地下水汲み上げ
  - ④建屋近隣の井戸での地下水汲み上げ
  - ⑤凍土方式の陸側遮水壁の設置
  - ⑥雨水の土壌浸透を抑える敷地舗装
- 方針3. 汚染水を漏らさない**
- ⑦水ガラスによる地盤改良
  - ⑧海側遮水壁の設置
  - ⑨タンクの増設(溶接型へのリプレイス等)

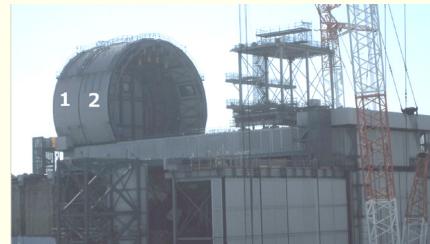
<ドーム屋根設置状況(9/26撮影)>

3号機燃料取り出しに向けて、ドーム屋根設置作業を実施しております。9/4,6に8個中2つ目のドーム屋根を吊り込み、9/15に設置が完了しました。また、燃料取扱機・クレーンの関連設備の設置を開始しています。

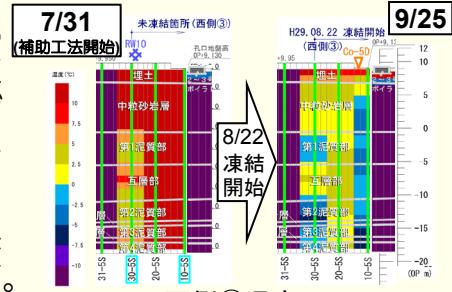
<西側③温度>

陸側遮水壁(山側)のうち、8/22より凍結を開始した西側③について、徐々に温度が低下し、既に一部が0℃以下となっています。また、西側③近傍の陸側遮水壁内外水位差が拡大しています。

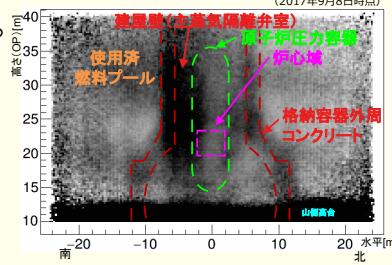
ミュオン測定により<原子炉建屋を透視した様子>

3号機の原子炉内燃料デブリの状況を把握するため、5/2～9/8に宇宙線由来のミュオン(素粒子の一種)を用いた測定を実施しました。(2017年9月8日時点)

定量的な評価を行い、もともと燃料が存在していた炉心域に大きな塊は存在しないこと、原子炉圧力容器底部に一部燃料デブリが存在している可能性があることを評価しました。

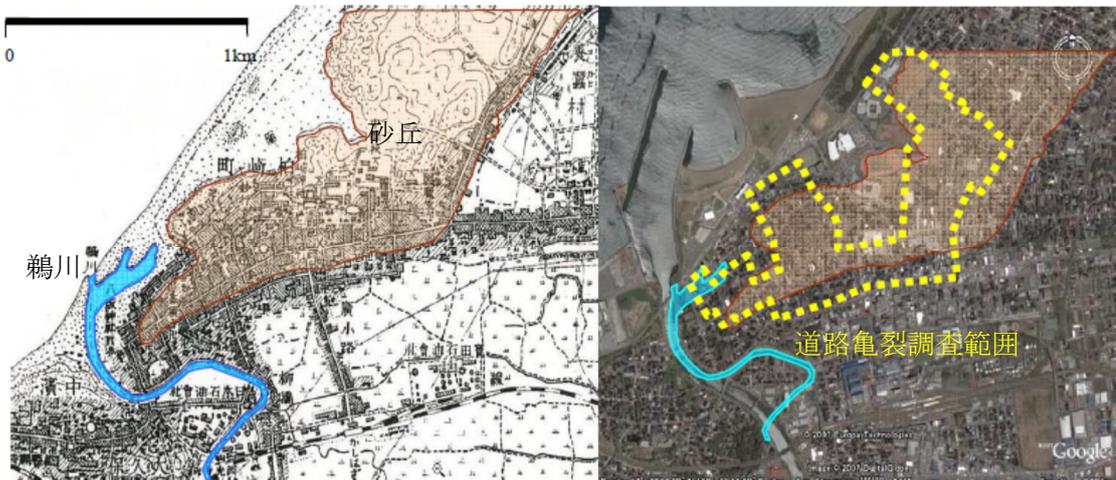
第11-11-25図 1912年頃の柏崎（左）と2007年の柏崎（右）  
（土木学会（2010）に一部加筆）

第11-11-25図は、2007年の柏崎とその周辺の衛星写真と1912年（明治45年）当時の地形図とを比較したものである。1912年の地形図には日本海側に連続する砂丘が示されている。当該部分において道路亀裂調査を実施（第11-11-26~28図）しており、一般に道路の亀裂の密度は道路幅や舗装厚さの影響を受け必ずしも下位の地盤の変状を直接表すものではないが、亀裂の大きさや密度が大きい部分で地盤変状が顕著であることが推測できるとし、これらの亀裂は砂丘斜面が低い部分に向かってわずかながら移動したことを示す痕跡と捉えられると考察している。

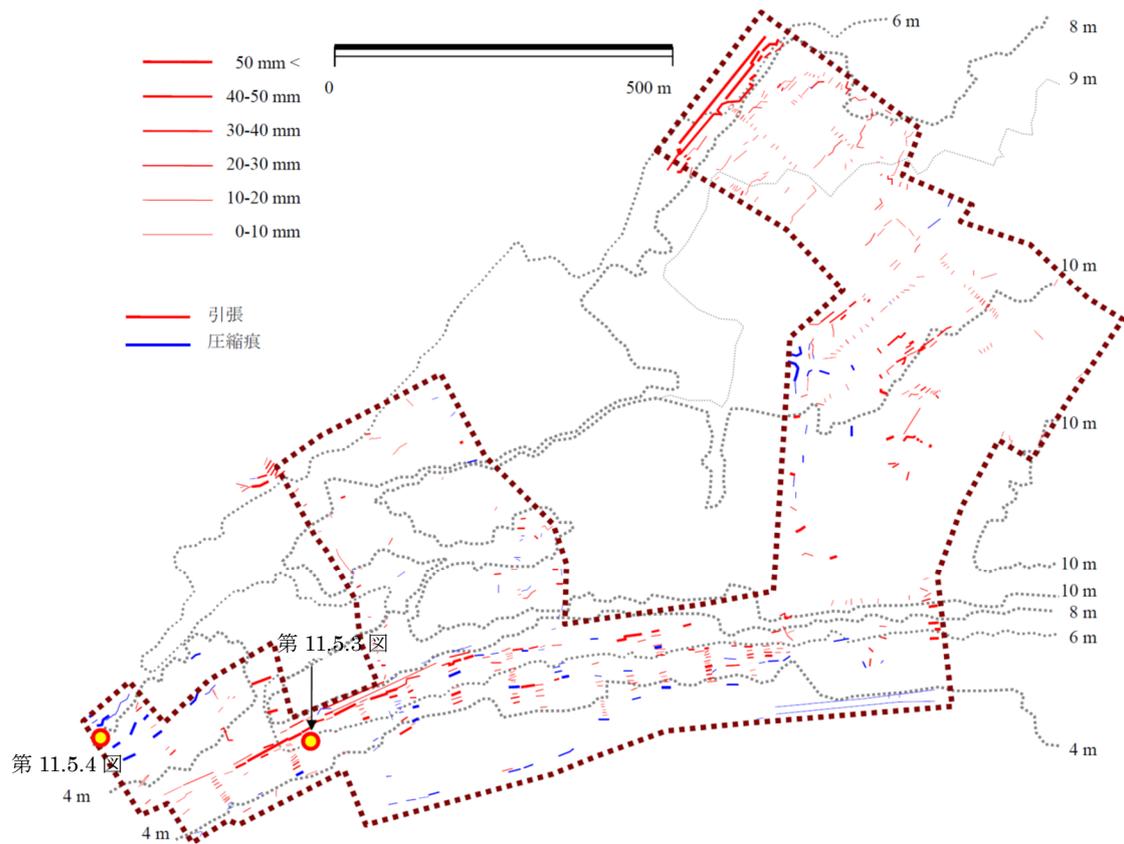
第 11-11-26 図 柏崎市街地の舗装道路に現れた亀裂  
(土木学会 (2010) に一部加筆)

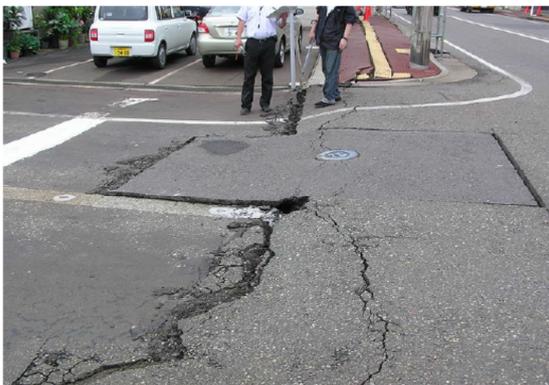
第 11-11-27 図 砂丘肩部分に現れた亀裂開口  
(土木学会 (2010) に一部修正)

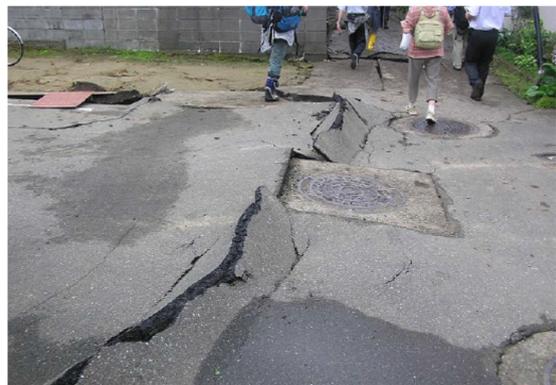
第 11-11-28 図 砂丘麓部分の圧縮痕  
(土木学会 (2010) に一部修正)

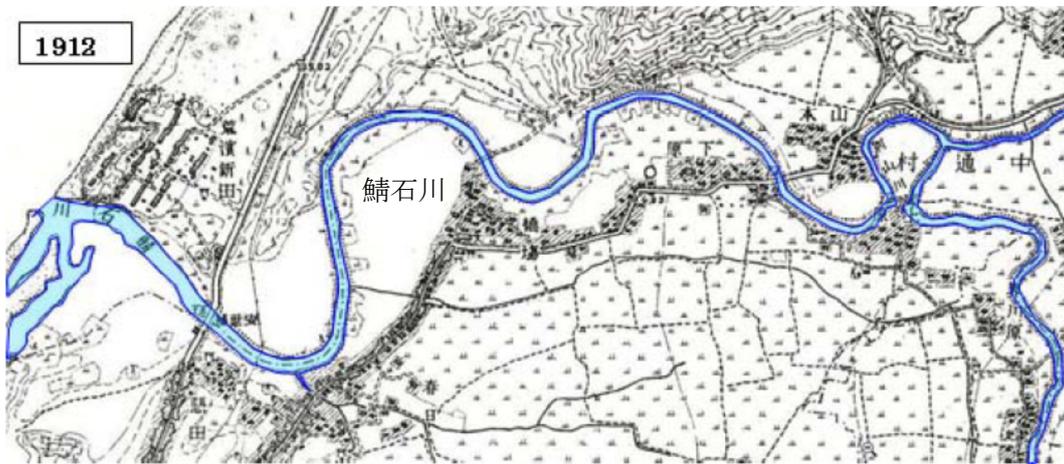
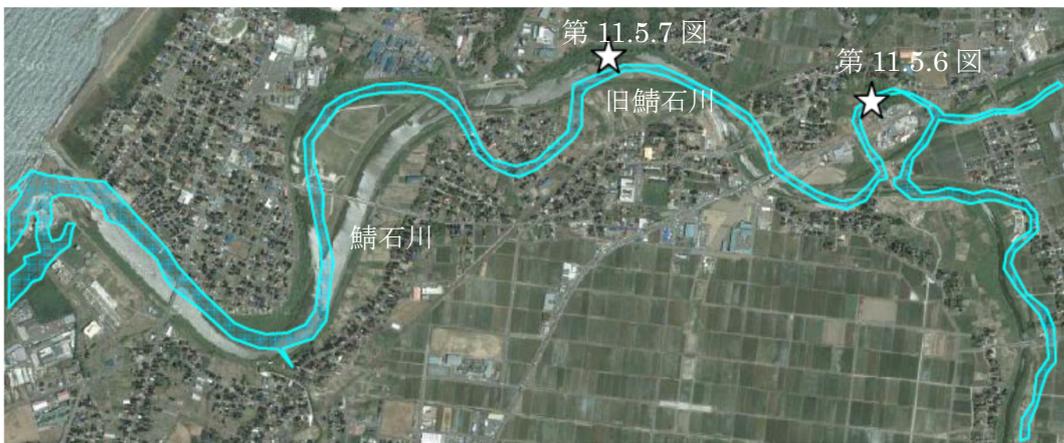
第 11-11-29 図 鯖石川下流部分の 1912 年（上）と 2007（下）の状況  
（土木学会（2010）に一部加筆）

第11-11-29図は柏崎市の北東部の鯖石川下流の1912年と2007年の状況を比較したものである。かつての鯖石川は下流部に向かって次第にその周期を長くするような蛇行が発達しており、この旧河道に沿って地盤変状と被害（例えば、旧三日月湖跡の道路被害（第11-11-30図）等）が目立っているとしている。

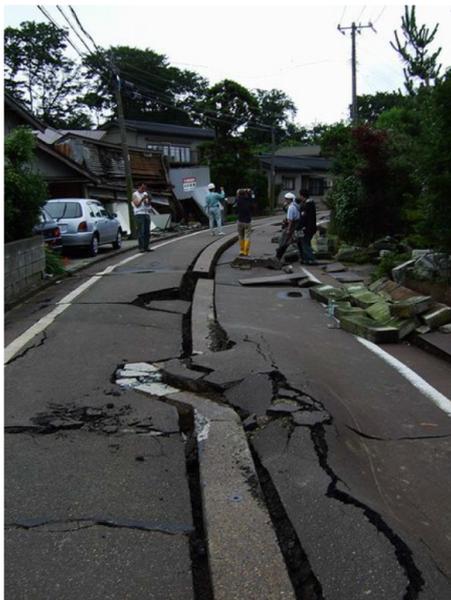
第 11-11-30 図 旧三日月湖跡の道路被害  
（土木学会（2010））

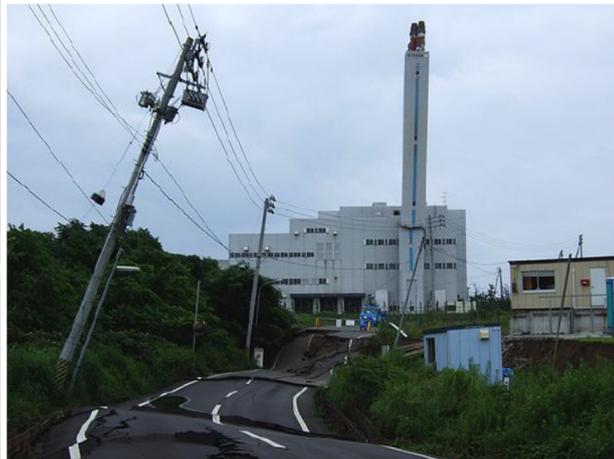
第 11-11-31 図 河道沿いの道路被害  
（土木学会（2010））

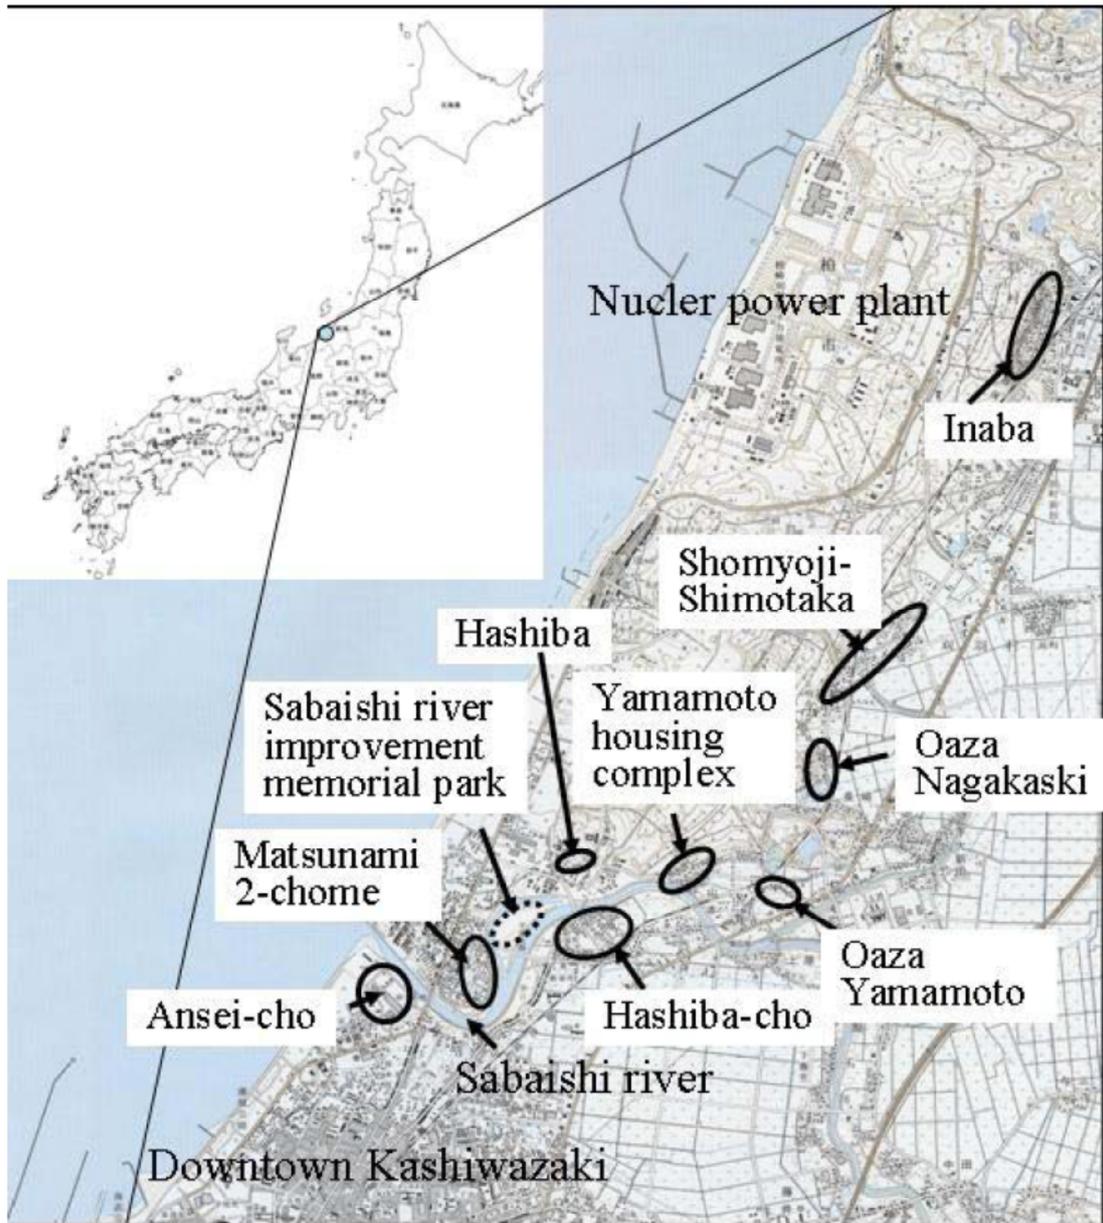
図 11-11-32 図 液状化被害が集中した主な住宅地域  
(土木学会 (2010))

第11-11-32図は、柏崎市と刈羽村を中心に、液状化によって宅地の被害が集中した地区を示したものである。鯖石川氾濫原と旧河道及び荒浜新砂丘後背地で液状化が著しかった。この地域は1964年の新潟地震でも液状化の被害を蒙り、2004年新潟県中越地震によっても深刻な被害を受けた家屋が多かったとしている。

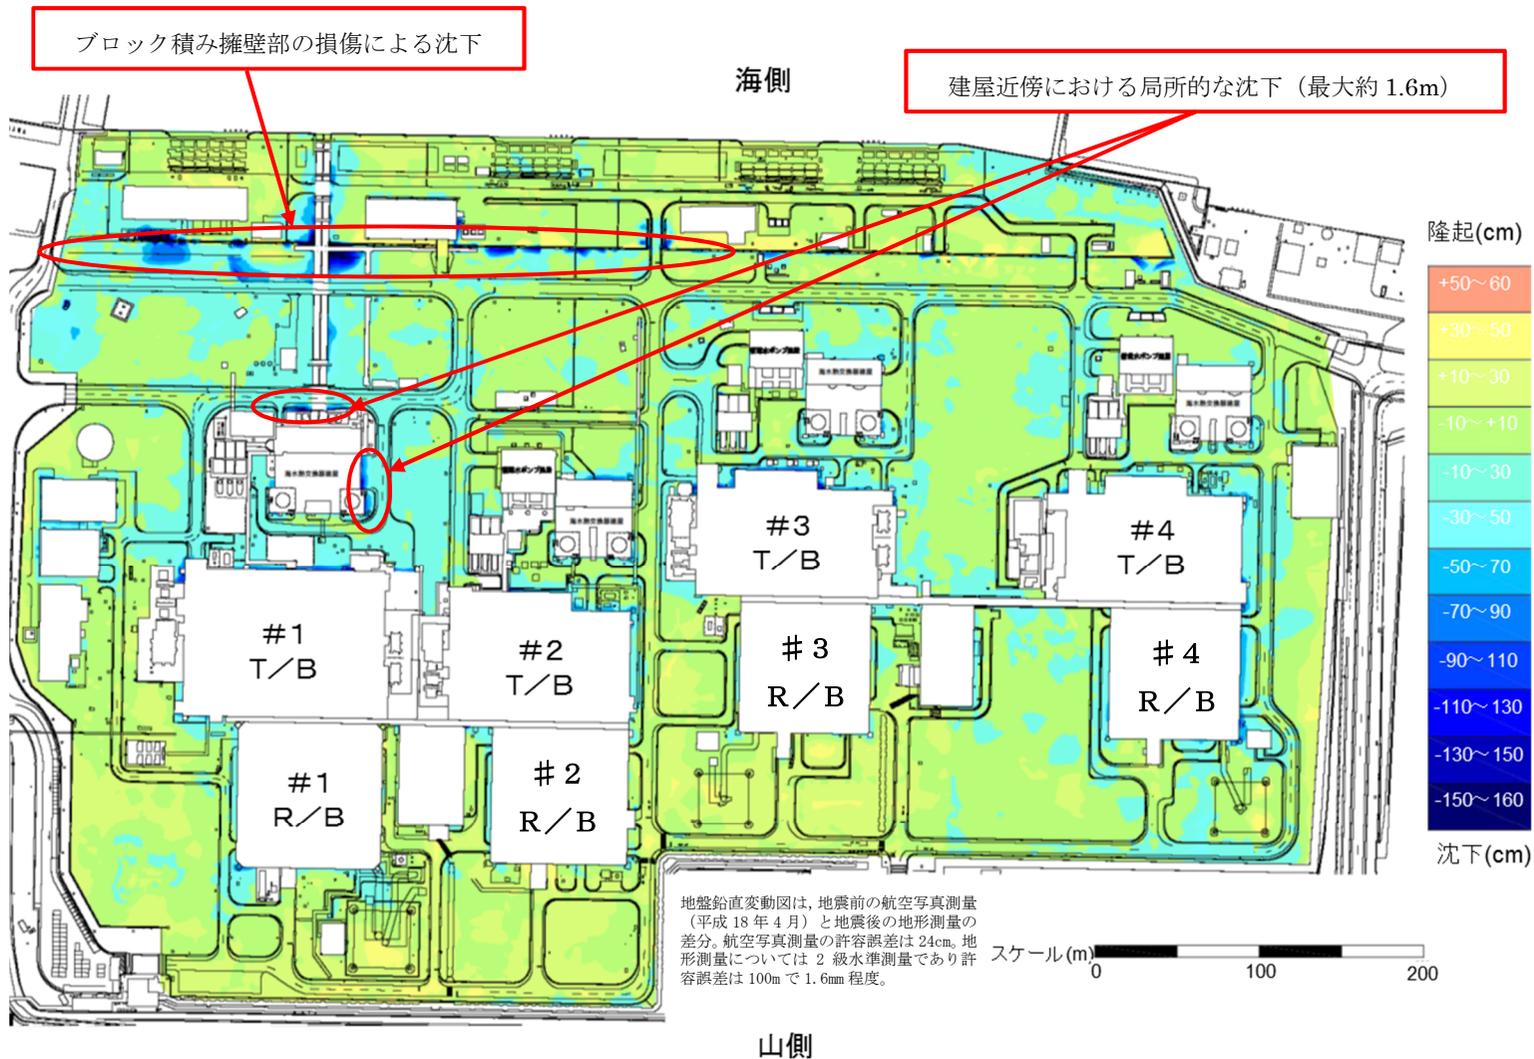
第 11-11-33 図 新潟県中越沖地震における敷地内の地盤鉛直変動 (a) 荒浜側  
 (耐震・構造設計小委員会 地震・津波, 地質・地盤合同 WG (第 4 回) (2008) に一部加筆)

2007年7月16日に発生した新潟県中越沖地震における敷地内の地盤変状について、地震前後に撮影された航空写真測量データに基づき作成した図のうち、第11-11-33図及び第11-11-34図に地盤鉛直変動、第11-11-35図及び第11-11-36図に亀裂・噴砂位置を示す。亀裂及び噴砂が発生している状況を拡大した航空写真の一例を、第11-11-37図に示す。

荒浜側における特徴的な地盤変状としては、1号炉海水機器建屋近傍で最大で約1.6mの沈下が確認されている。海側エリアにおいては、3m盤と5m盤の段差位置におけるブロック積み擁壁の損傷によって顕著な沈下が確認されている。

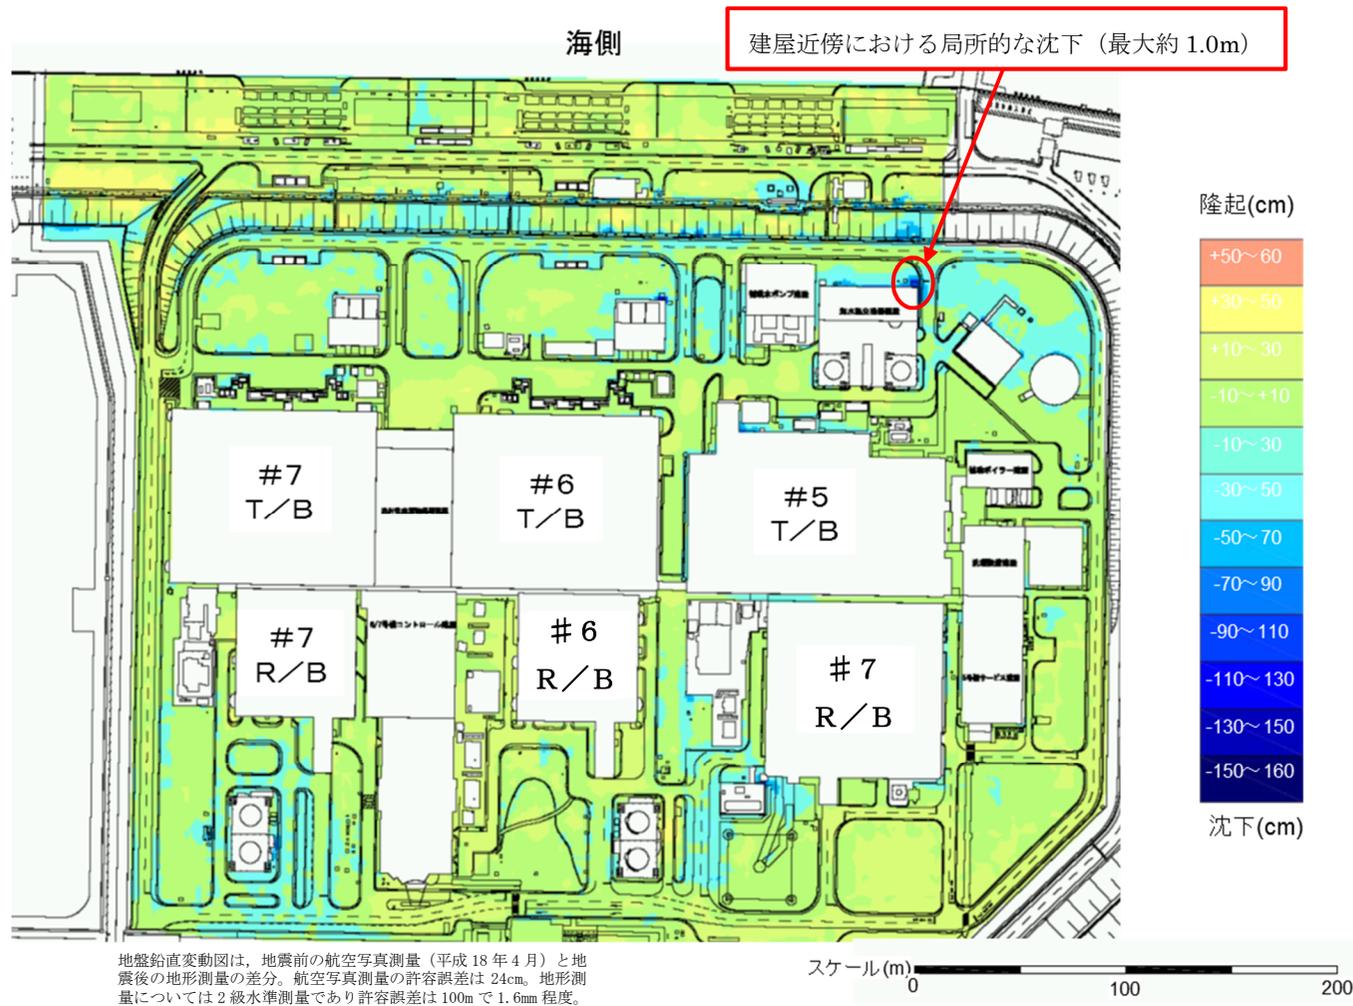
第 11-11-34 図 新潟県中越沖地震における敷地内の地盤鉛直変動図 (b)大湊側  
 (耐震・構造設計小委員会 地震・津波, 地質・地盤合同 WG (第 4 回) (2008) に一部加筆)

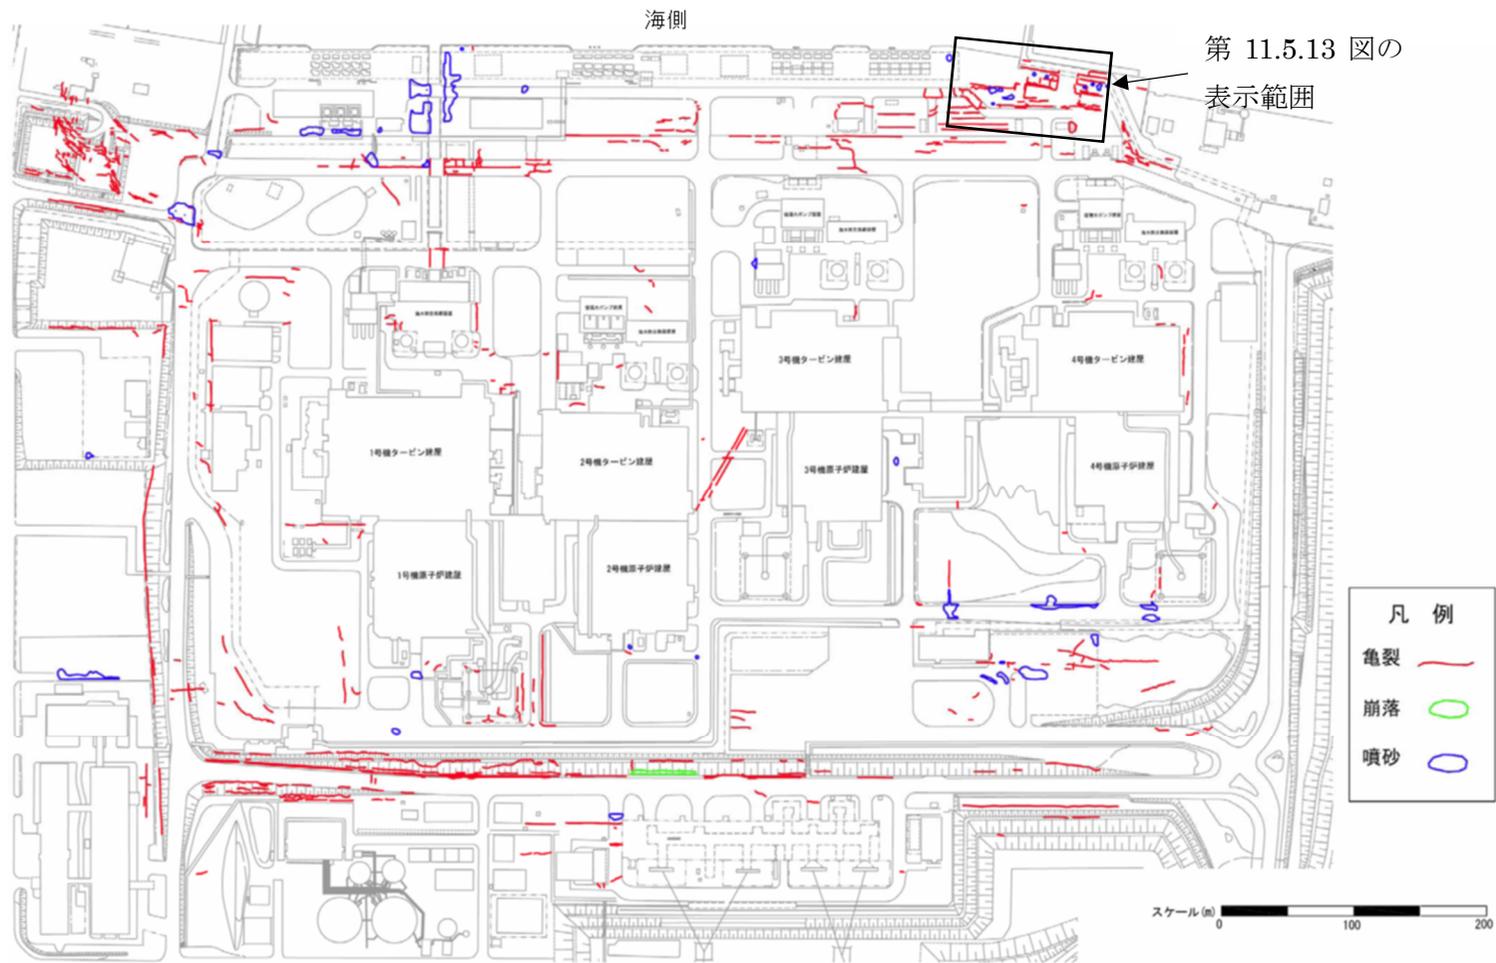
第 11-11-35 図 新潟県中越沖地震における敷地内の亀裂・噴砂位置 (a)荒浜側  
 (耐震・構造設計小委員会 地震・津波, 地質・地盤合同 WG (第 3 回) (2007))

噴砂は荒浜側では海側エリアに多くが確認されており、大湊側では敷地山側の駐車場付近に確認されている。海側エリアでは護岸のはらみ出しが確認されており、地下水位以下にある飽和した埋戻土層の液状化に起因するものと考えられる。

地表面に発生した亀裂の多くは直線状であり、地中埋設物の存在による埋戻土の相対沈下や法面の変状の影響であると考えられる。

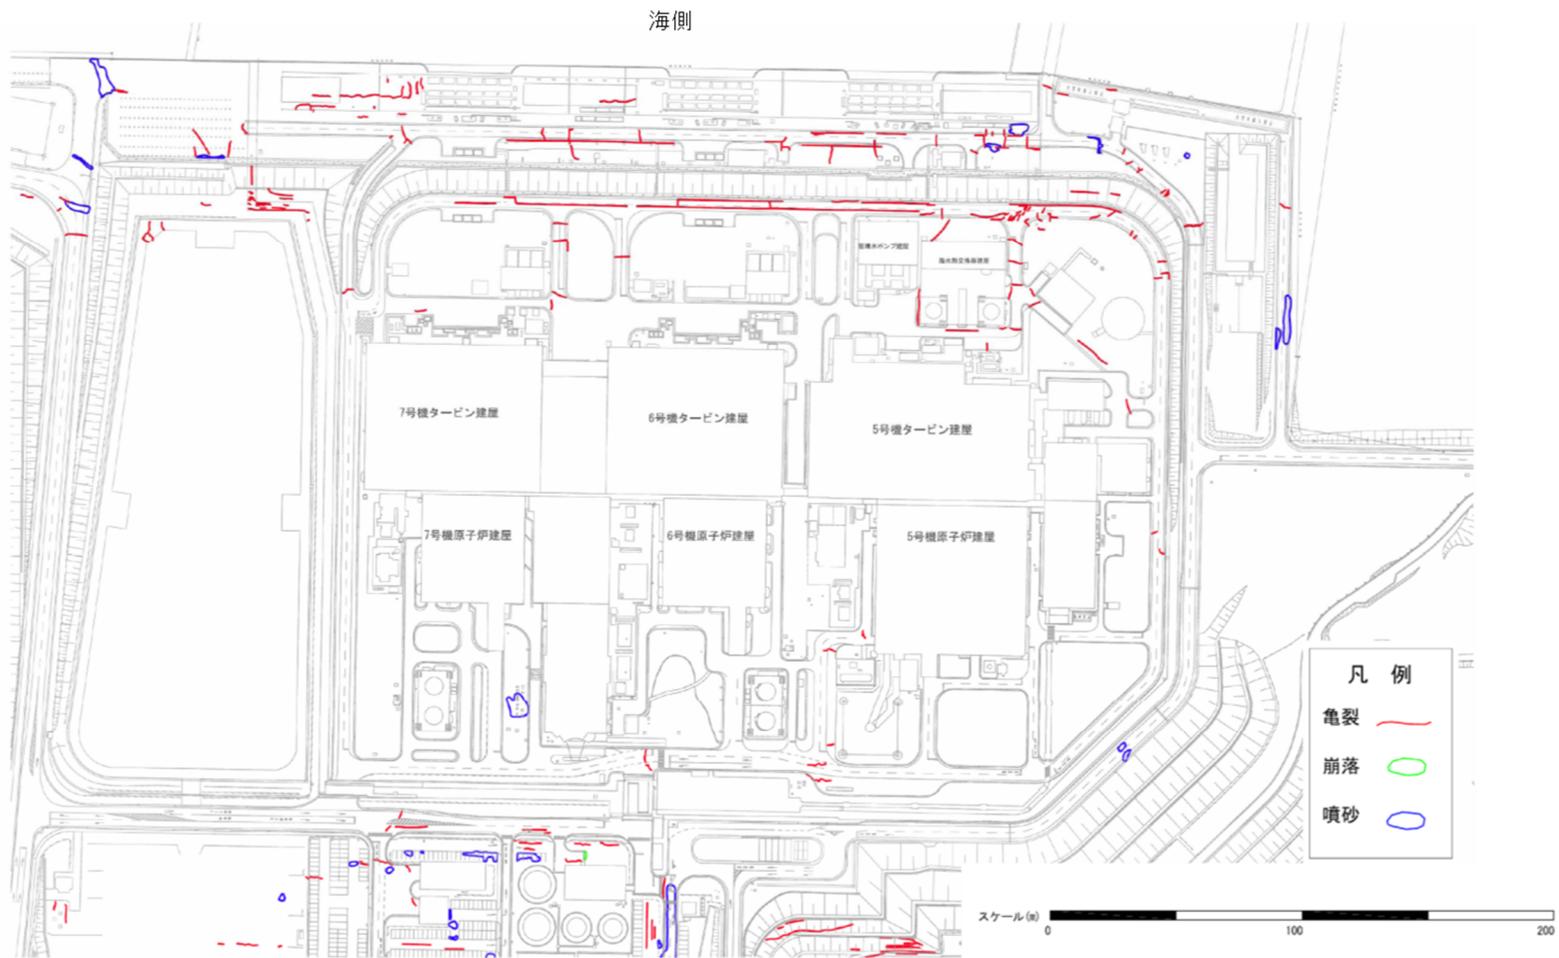
第 11-11-36 図 新潟県中越沖地震における敷地内の亀裂・噴砂位置 (b)大湊側  
 (耐震・構造設計小委員会 地震・津波, 地質・地盤合同 WG (第 3 回) (2007))

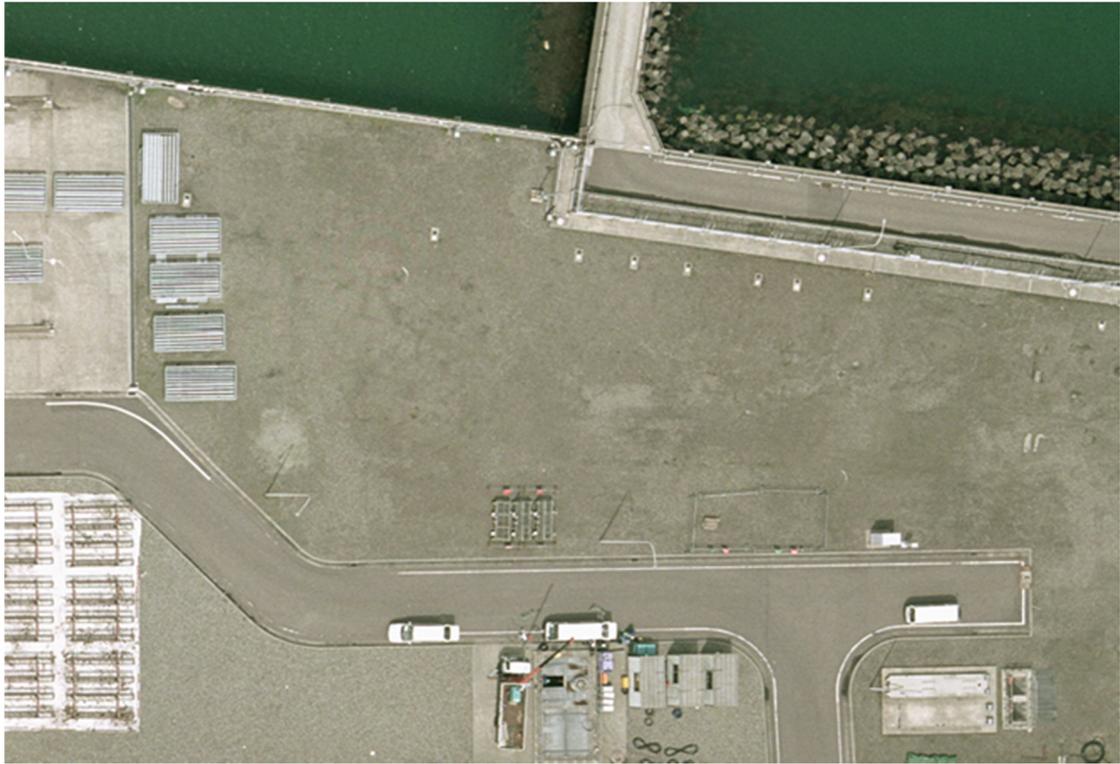
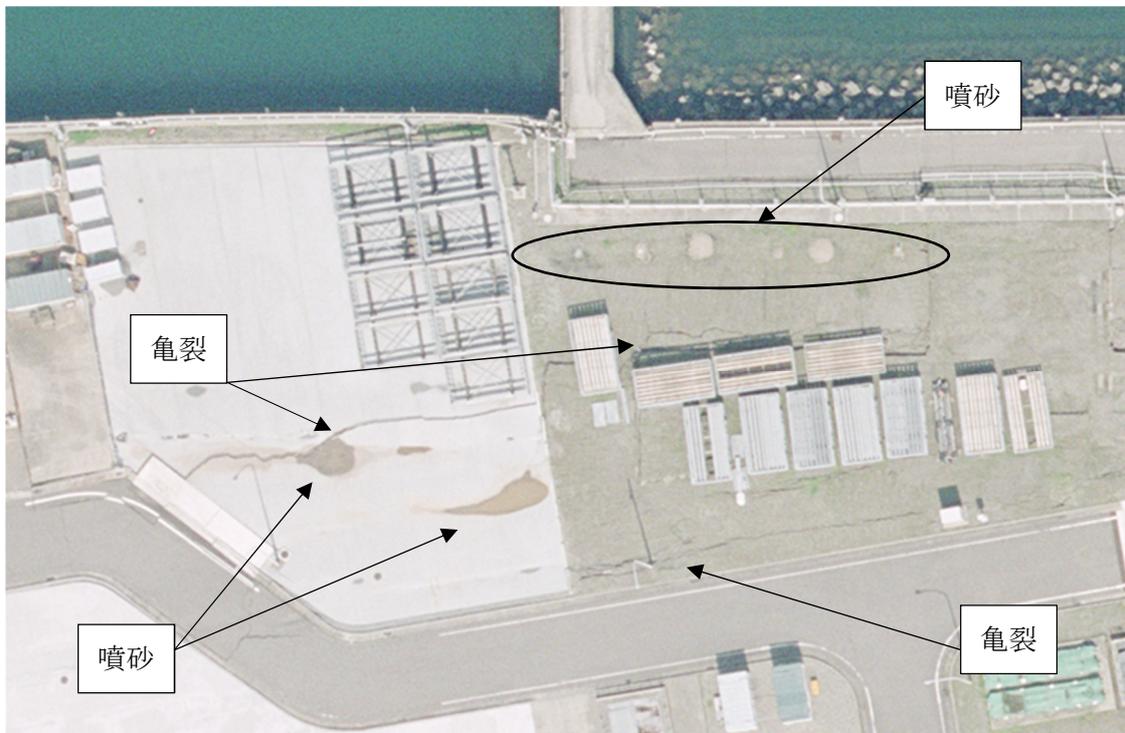
(a) 新潟県中越地震前（平成 18 年撮影）

(b) 新潟県中越地震後（平成 19 年撮影）

第 11-11-37 図 新潟県中越沖地震における敷地内の亀裂及び噴砂の状況  
 (耐震・構造設計小委員会 地震・津波, 地質・地盤合同 WG (第 3 回) (2007))
