第 175 回「柏崎刈羽原子力発電所の透明性を確保する地域の会」

## 第175回「地域の会」定例会資料〔前回定例会以降の動き〕

# 柏崎刈羽原子力発電所 6・7号機 新規制基準への主な対応

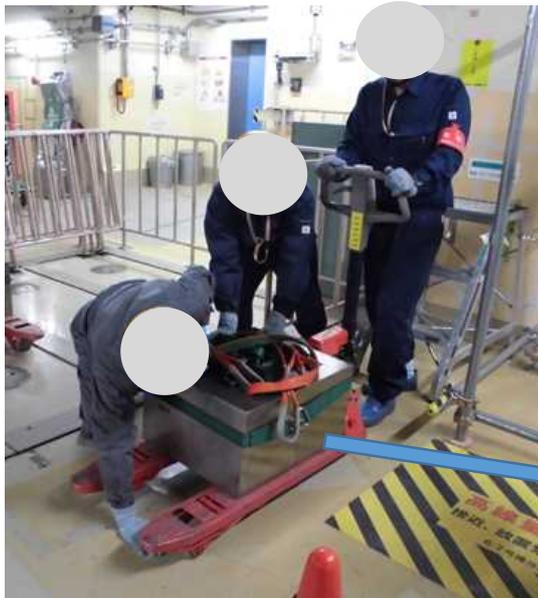
号機	6号機	
件名	原子炉建屋地下2階（管理区域）におけるけが人の発生について	
不適合の概要	<p>2017年12月7日午前9時40分頃、6号機原子炉建屋地下2階南東エリア（管理区域）において、クレーン（チェーンブロック）点検作業に従事していた協力企業作業員5名が、試験用の重りを台車に載せて運搬していました。</p> <p>スロープをのぼろうとした際に、重りを押さえていた作業員1人が身体のバランスを崩して床に手をつき、押していた台車と床の間に右手（人差し指、中指）を挟み負傷しました。</p> <p>当該作業員については、業務車両にて病院へ搬送しました。</p> <p>なお、当該作業員の身体への放射性物質の付着はありません。</p> <div style="display: flex; justify-content: space-around;"> <div data-bbox="336 1010 874 1608">

<p>作業時のイメージ（実際は5人にて実施）</p> </div> <div data-bbox="932 1010 1394 1312">

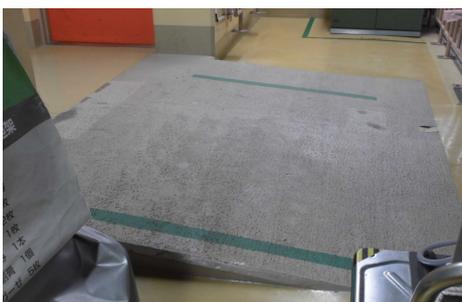
<p>負傷した場所（スロープ）</p> </div> <div data-bbox="954 1384 1342 1608">

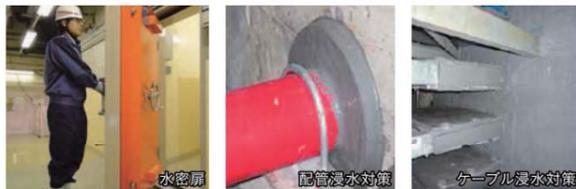
重要な機器のある部屋に浸水を防ぐ水密扉を設置。さらに、配管やケーブルトレイなどの貫通孔には、シリコンゴム材による浸水対策を実施しています。

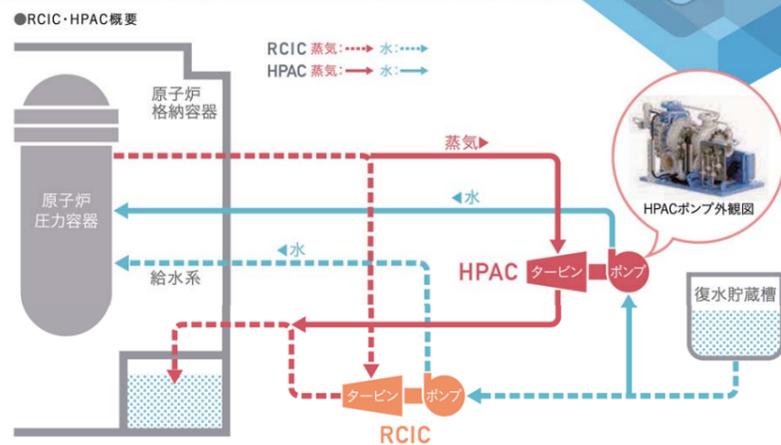
電源を喪失した場合、原子炉隔離時冷却系(RCIC)を起動。压力容器からの蒸気でタービンを回転。そして、タービンに直結したポンプにより、復水貯蔵槽から压力容器に水を送り、燃料を冷やします。

さらに、RCICの起動・運転に失敗した場合に備え、同様の原理で、かつ早期に起動可能な高圧代替注水系ポンプ(HPAC)を設置。それにより、高圧注水機能を多重化しました。

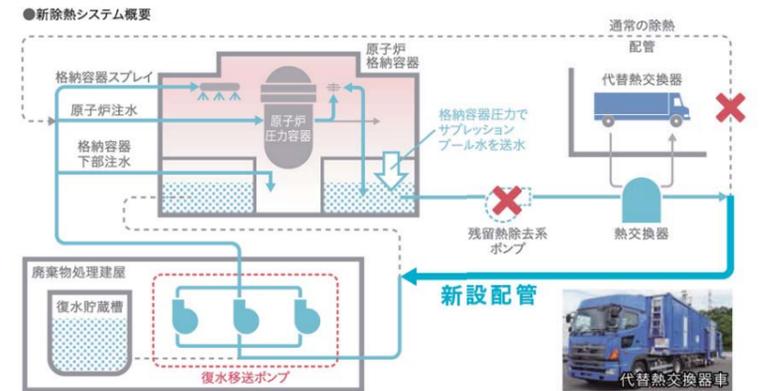
緊急時に压力容器や格納容器を冷やす新しい除熱システム(代替循環冷却系)を開発・導入しました。既存の除熱システムが使えなくなっても、格納容器の熱を取り除き、格納容器内の圧力と温度の上昇を抑制します。これにより格納容器ベント(排気)にできるだけ至らないようにすることができます。

- 代替循環冷却系を運転すると、サプレッションチェンバ内の水が系統を流れるため、ご質問の通り、系統は放射線量が高くなります。放射線により劣化が懸念される箇所としてシール材が挙げられますが、これらについては代替循環冷却系を設計する際に評価を行い、耐放射線性が劣ると評価された部位については、耐放射線性に優れたシール材を適用する方針としております。
- また、代替循環冷却系を運転すると、当該系統周辺は線量が高くなることが想定されますので、起動後、その系統周辺に近づく場合は、作業可能な線量に下げするために、可搬型遮蔽体を配備することなどを計画しております。

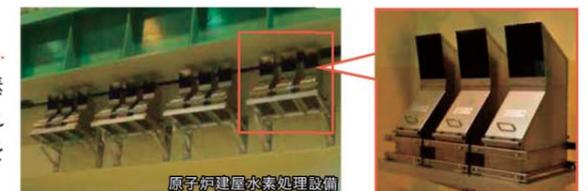
格納容器からの水素漏えいに備え、水素処理設備を設置。原子炉建屋内に漏れ出た水素の濃度を低減させ、水素爆発を防止します。

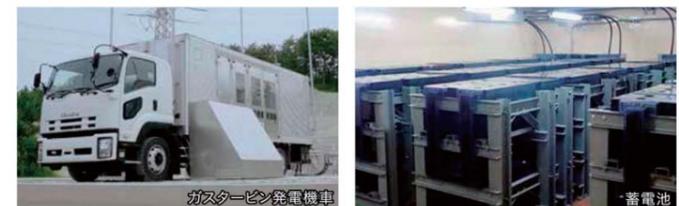
送電線など発電所外部からの電気や構内の非常用ディーゼル発電機からの電気が喪失した場合に備え、高台などに分散してガスタービン発電機(3台)や高圧電源車(24台)を配備し、压力容器や格納容器の冷却・注水に必要な電源を確保しています。また、蓄電池や充電器を津波の影響を受けにくい場所に追加して設置しました。これにより、全ての電源が喪失した場合でも、設備の制御装置や中央制御室の計器に必要な電源を確保しています。

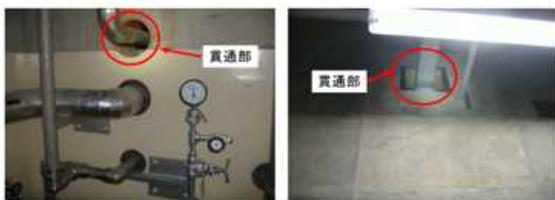
#### 新たに確認された防火壁貫通部の防火処置未実施箇所の例

1/2号機サービス建屋 地下1階  
(放射性廃棄物処理系サブポンプ室入口付近)

4号機原子炉建屋 地下5階  
(通路)

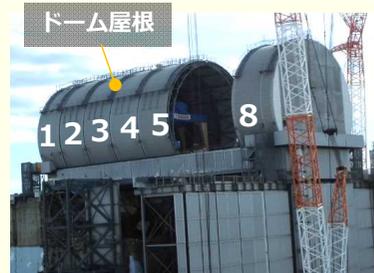
3号機燃料取り出しに向けて、燃料取り出し用カバー設置作業を実施しています。12月12日に8個中8番目のドーム屋根を設置しました。今後、スライド架台を吊り下ろし、来年2月に6・7番目のドーム屋根を設置する予定です。

燃料取り出し用カバーの設置状況（撮影日2017年12月19日）

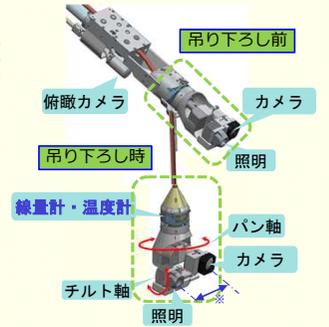
2018年1月より2号機原子炉格納容器内部調査を実施します。今回の調査では、前回調査（2017年1月～2月）での経験を活かして調査装置を改良し、視認性を向上します。また、吊り下ろし機構を追加すると共に、温度計・線量計を搭載し、ペDESTAL底部等を調査する計画です。調査にあたっては、周辺環境へ影響を与えないよう、慎重に作業を進めます。

調査装置先端部概要

※カメラと照明の距離を離すことが可能な機構を追加し、視認性を向上

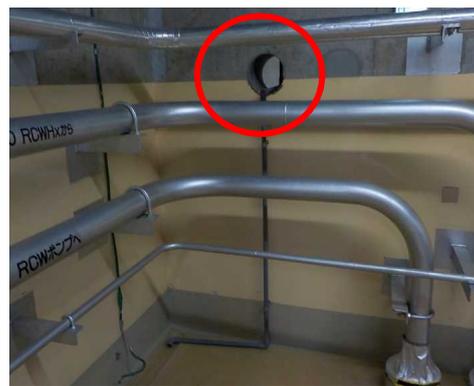
2号機原子炉建屋（管理区域）  
地下1階

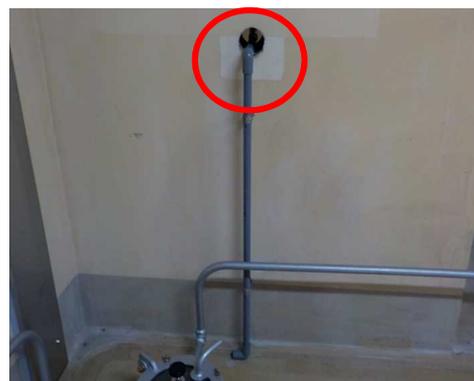
2号機原子炉建屋（管理区域）  
地下5階

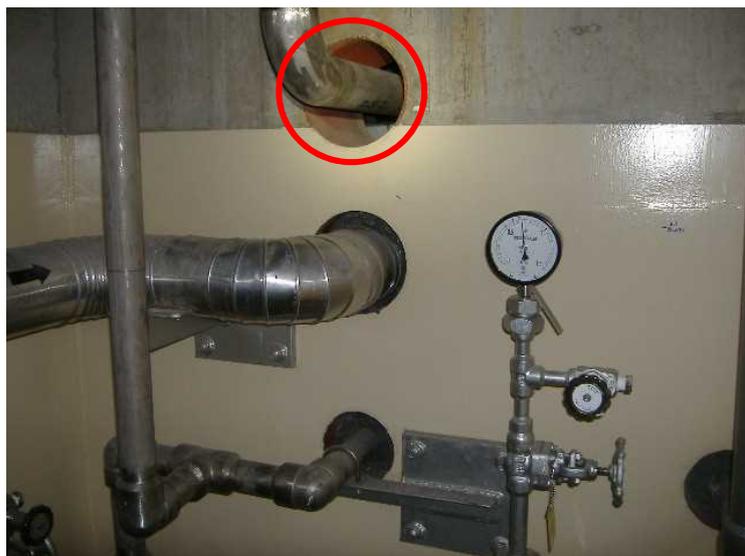
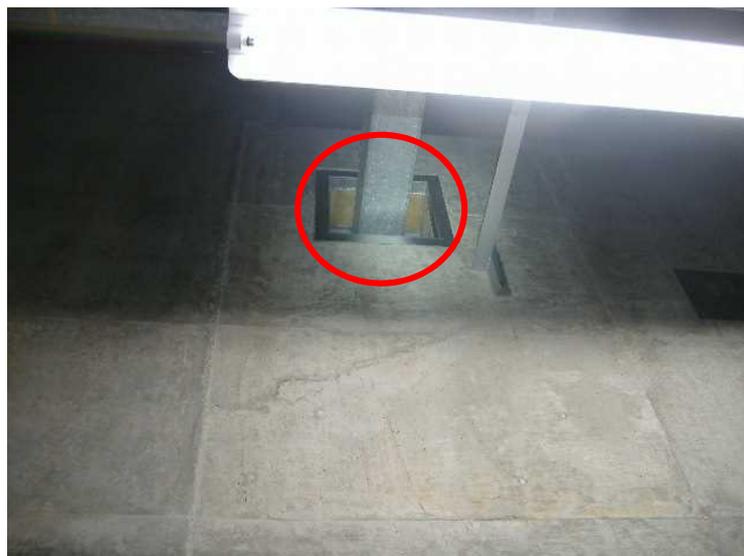
# 新たに確認された防火壁貫通部の防火処置未実施箇所例

1 / 2号機サービス建屋 地下1階  
(放射性廃棄物処理系サンプポンプ室入口付近)

4号機原子炉建屋 地下5階  
(通路)
