第 187 回「柏崎刈羽原子力発電所の透明性を確保する地域の会」

第187回「地域の会」定例会資料〔前回定例会以降の動き〕

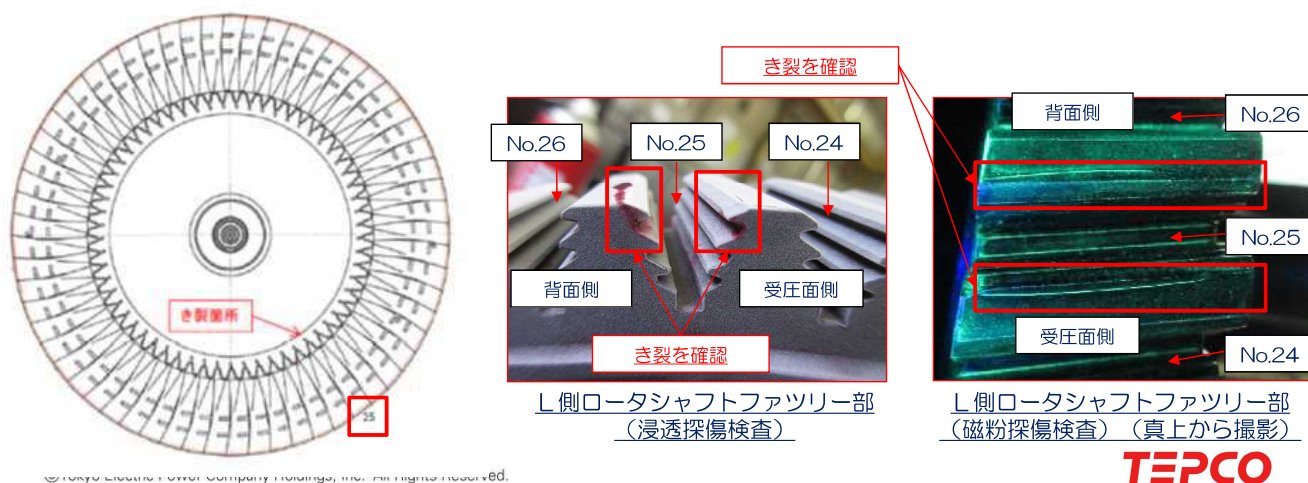
1-2. タービン損傷に関する調査進捗 (5/5)

- ✓ 指示模様が確認されたL側タービンブレードについて、受け側のロータシャフトファツリ部に浸透探傷検査及び磁粉探傷検査を実施したところ、き裂を確認。
- ✓ L側ロータシャフトファツリ部当該箇所以外にはき裂がないことを確認。
- ✓ R側ロータシャフトファツリ部全数にき裂がないことを確認。
- ✓ 今後、き裂部分を強制切断し、破面の詳細調査を実施。

- ✓ L側過給機タービンについても疲労による損傷を確認。
 - ・ タービンブレード1枚のファツリー部に、疲労によるき裂を確認。
 - ・ 同ブレードのロータシャフト側ファツリー部にもき裂を確認。

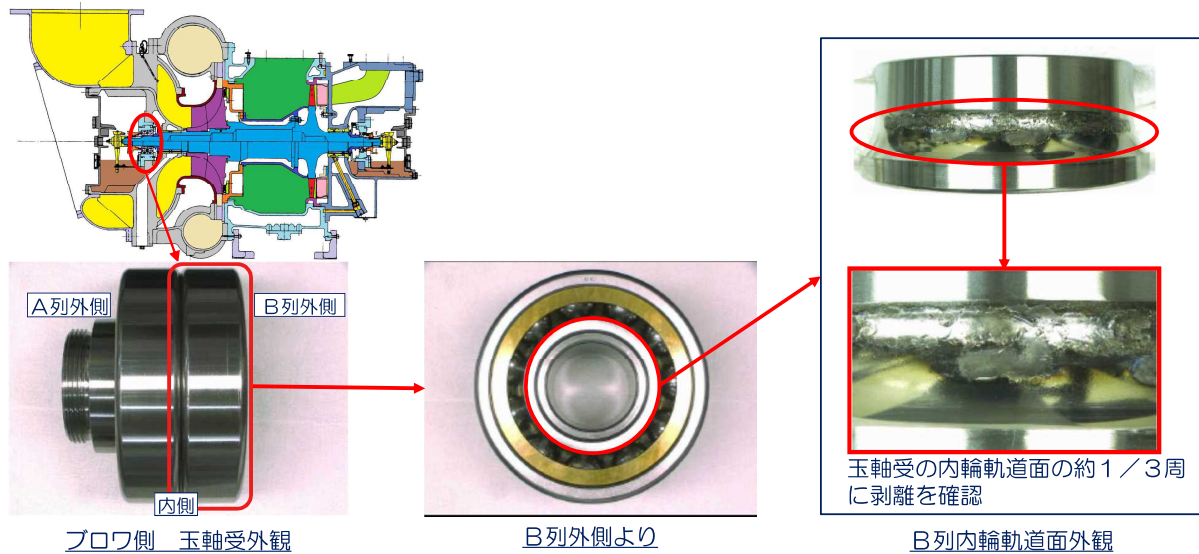
対象：R側過給機ブロワ側 玉軸受

- ✓ 玉軸受の内輪軌道面の約1/3周に剥離を確認。

- ✓ ベアリングの損傷は、前回報告の推定メカニズムのとおり従属的に発生したものであり、ロータシャフトがアンバランスにより振動し、ロータシャフトが屈曲し、ベアリングが潰れたものと推定。

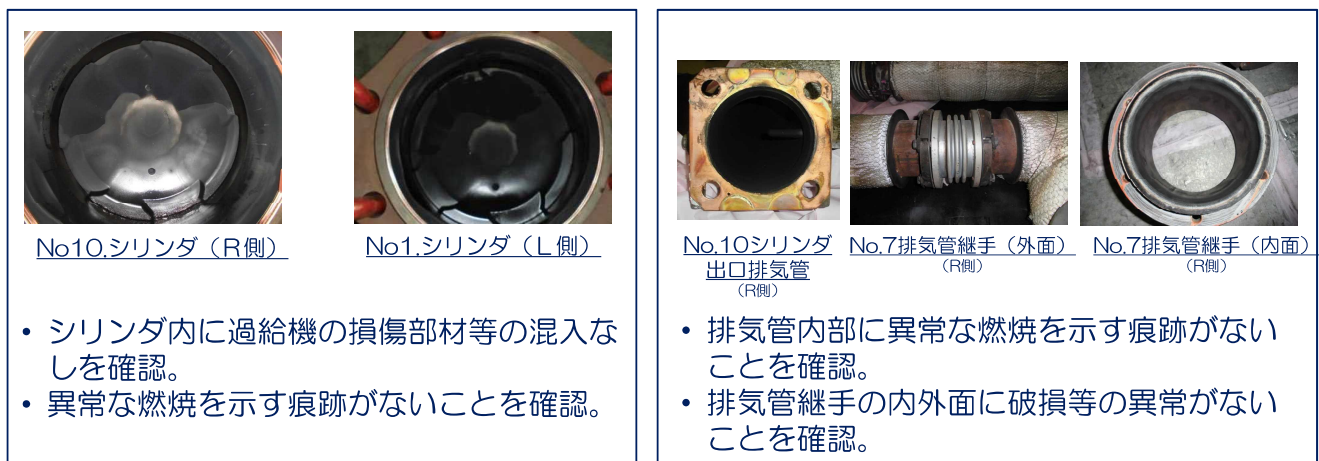
1-3. その他の調査進捗 (3/3) 過給機損傷に伴う影響調査進捗

- ✓ 過給機損傷に伴う影響調査のため、ディーゼル機関の点検を実施。
- ✓ 過給機が損傷したR側のシリンダ全9気筒について開放点検を実施し、異常なしを確認。
※L側シリンダについても、比較調査のため、代表2気筒の開放点検を実施し、異常なしを確認。
- ✓ シリンダ給排気弁については、R側及びL側の全72箇所の動作確認を実施し、異常なしを確認。
- ✓ R側及びL側の排気管全数点検（排気管（18箇所）の内部点検、伸縮継手の内外面の外観目視点検）を実施し、異常なしを確認。

シリンダ内部点検結果

排気管点検結果

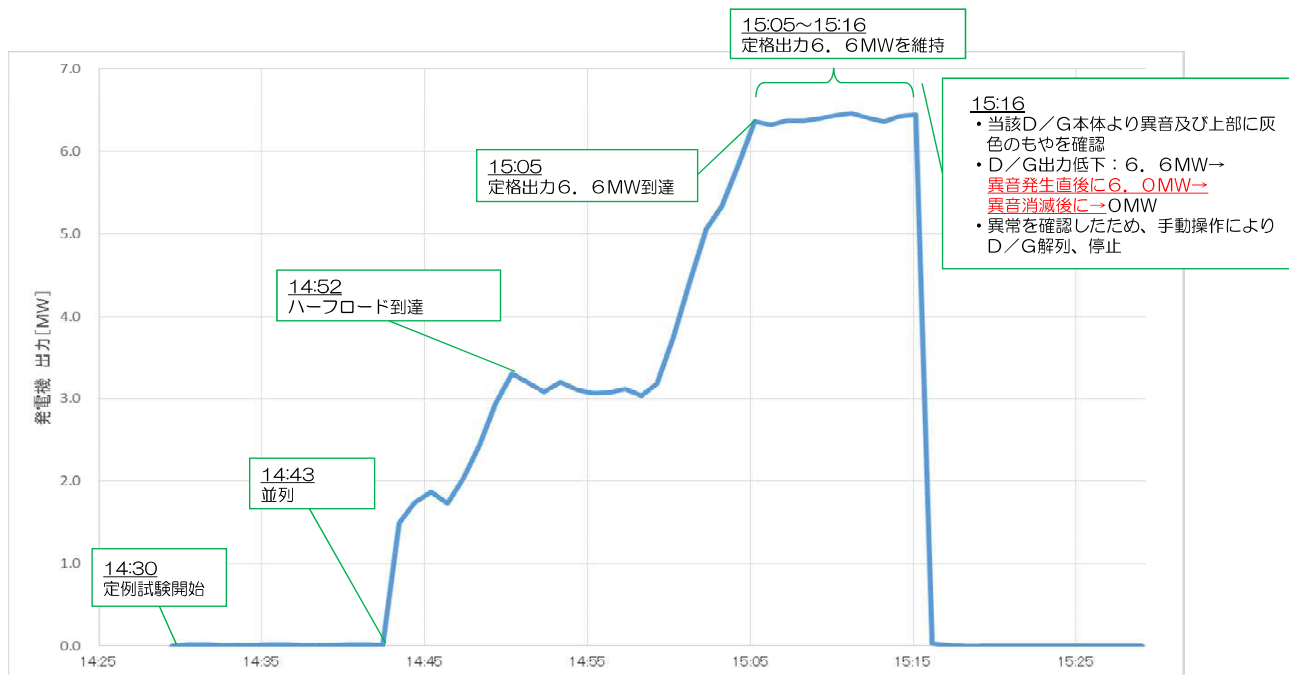
当該D/G出力トレンド

参考資料：当該D/G出力低下時の時系列（2/2）

※本トレンドは、1分周期の瞬時値データをグラフ化したもの

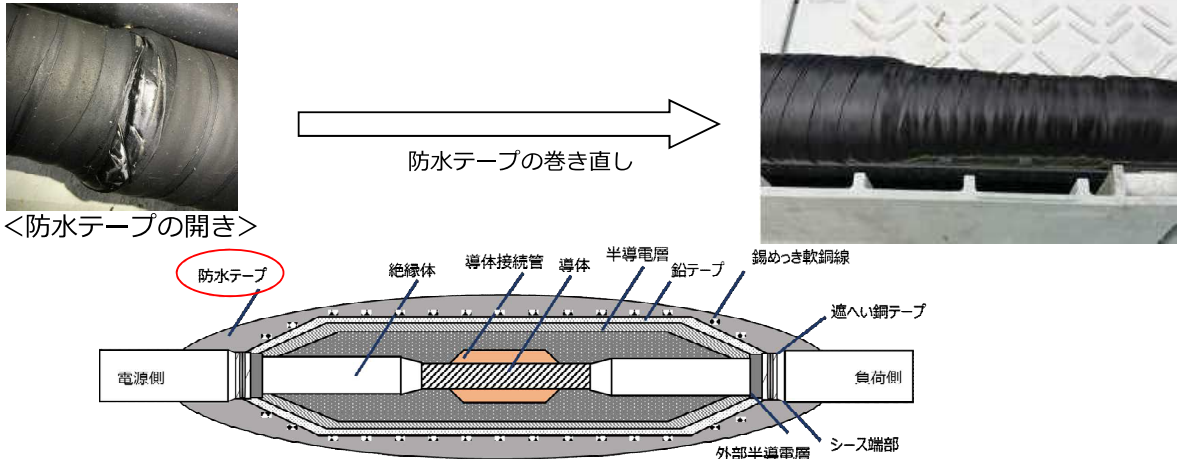
ただし、以下の理由から即座に火災に至る可能性は低いと判断。

- ✓ 開きや波打ちが確認されたのは、外周の防水テープであり、電気的な構成部品ではないこと
 - ✓ 充電されている接続部については、現時点で異常なく電気を送電していること
 - ✓ 充電されている接続部については、熱画像撮影で異常発熱がないこと
 - ✓ ケーブルは専用ケースに収納されているため、雨水など浸水のおそれがないこと
- 防水テープを巻き直す対策を実施。

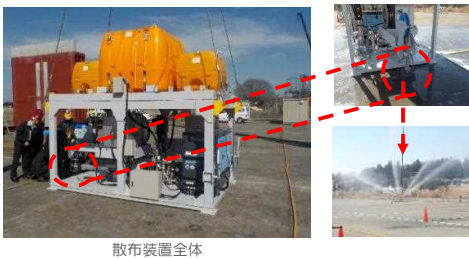
飛散防止対策

■ 1・2号機排気筒解体作業に伴う安全対策（飛散防止対策）
 1・2号機排気筒は、耐震基準を満たしていますが、損傷・破断箇所があることを踏まえ、排気筒上部を解体し、耐震上の裕度を確保する計画を立てています。
 飛散防止対策を実施しリスクを低減できるよう、安全第一に作業を進めてまいります。

- ① 解体前には筒身内部に飛散防止剤を散布し、飛散抑制策を図ります。
- ② 筒身切断時には切断装置をカバーで覆い、カバー内ダストを吸引することで切断時のダスト飛散抑制を図ります。
- ③ 作業時のダスト濃度の監視を行うために、解体装置にダストモニタを設置します。

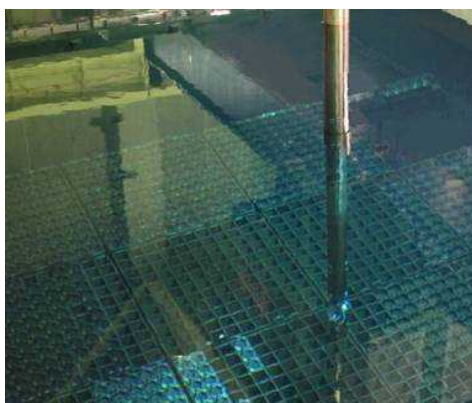
●燃料の保管状況

停止期間が長期に及ぶため、設備の維持管理の簡素化の観点から、原子炉内の燃料を使用済燃料プールへ移動しました。

使用済燃料プール				原子炉内
	(照射燃料+新燃料) / 保管容量 = 割合				
1号機	2334体	200体	2662体	95%	0体 ※1
2号機	2402体	80体	2769体	90%	0体 ※2
3号機	2360体	184体	2740体	93%	0体 ※3
4号機	2436体	80体	2769体	91%	0体 ※4

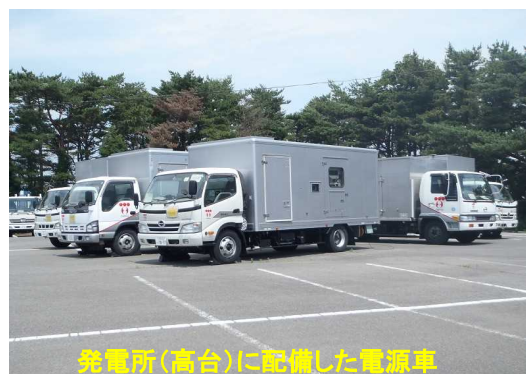
■緊急時の電源確保

- ガスタービン発電機車・電源車の構内高台への配備、電源確保手順の策定
 - ・空冷式ガスタービン発電機車（4500kVA／1台）2台を配備
 - ・電源車（500kVA／1台）必要台数8台を確保
 - ・地下軽油タンク（200kL、事故発生後7日間、原子炉・使用済燃料プールの注水・除熱手段を確保するために所内で必要となる軽油量を保有）を設置

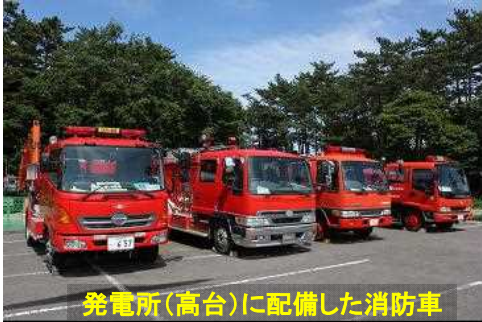
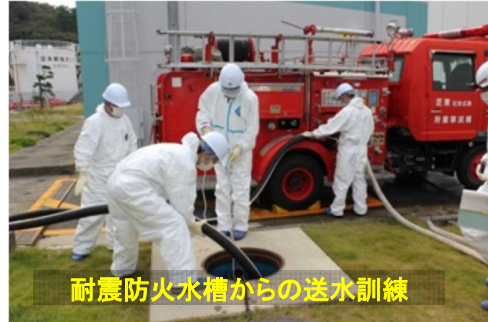
■緊急時の使用済燃料プールの冷却確保

- 消防車の構内高台への配備、代替注水手順の策定
- 全交流電源喪失時の電源確保手順の策定

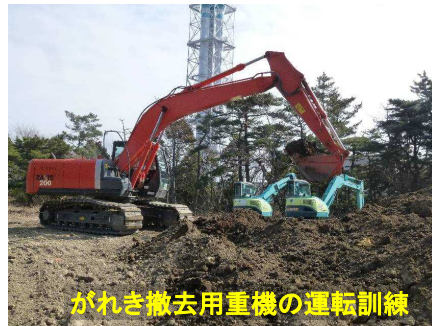
■がれき撤去対策の実施

- がれき撤去用重機の配備
- 通路確保用の砕石や鉄板を常備

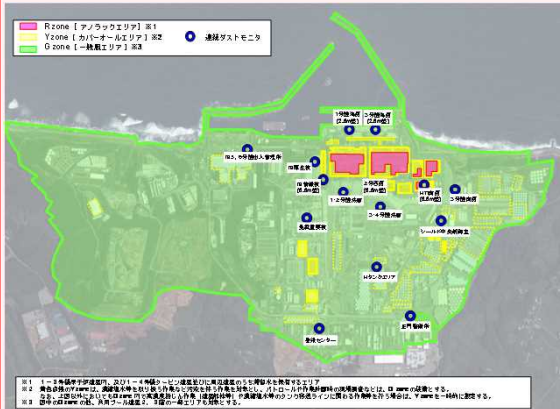
福島第一原子力発電所敷地内の環境線量低減対策の進捗を踏まえて、1～4号機建屋周辺等の汚染の高いエリアとそれ以外のエリアを区分し、各区分に応じた防護装備の適正化を行うことにより、作業時の負荷軽減による安全性と作業性の向上を図る。

2016年3月より限定的に運用を開始。2017年3月、9月にGzoneを拡大。

R zone (アノラックエリア)	Y zone (カバーオールエリア)	G zone (一般作業エリア)
全面マスク 	全面マスク 又は 平面マスク ※1※2 	使い捨て防護マスク
カバーオールの上にアノラック 	カバーオール 	一般作業服※3 構内寺用服
