## 当所1号機タービン駆動原子炉給水ポンプ吐出弁と 原子炉給水ポンプバイパス弁の不具合の調査状況について

平成22年5月27日  
東京電力株式会社  
柏崎刈羽原子力発電所

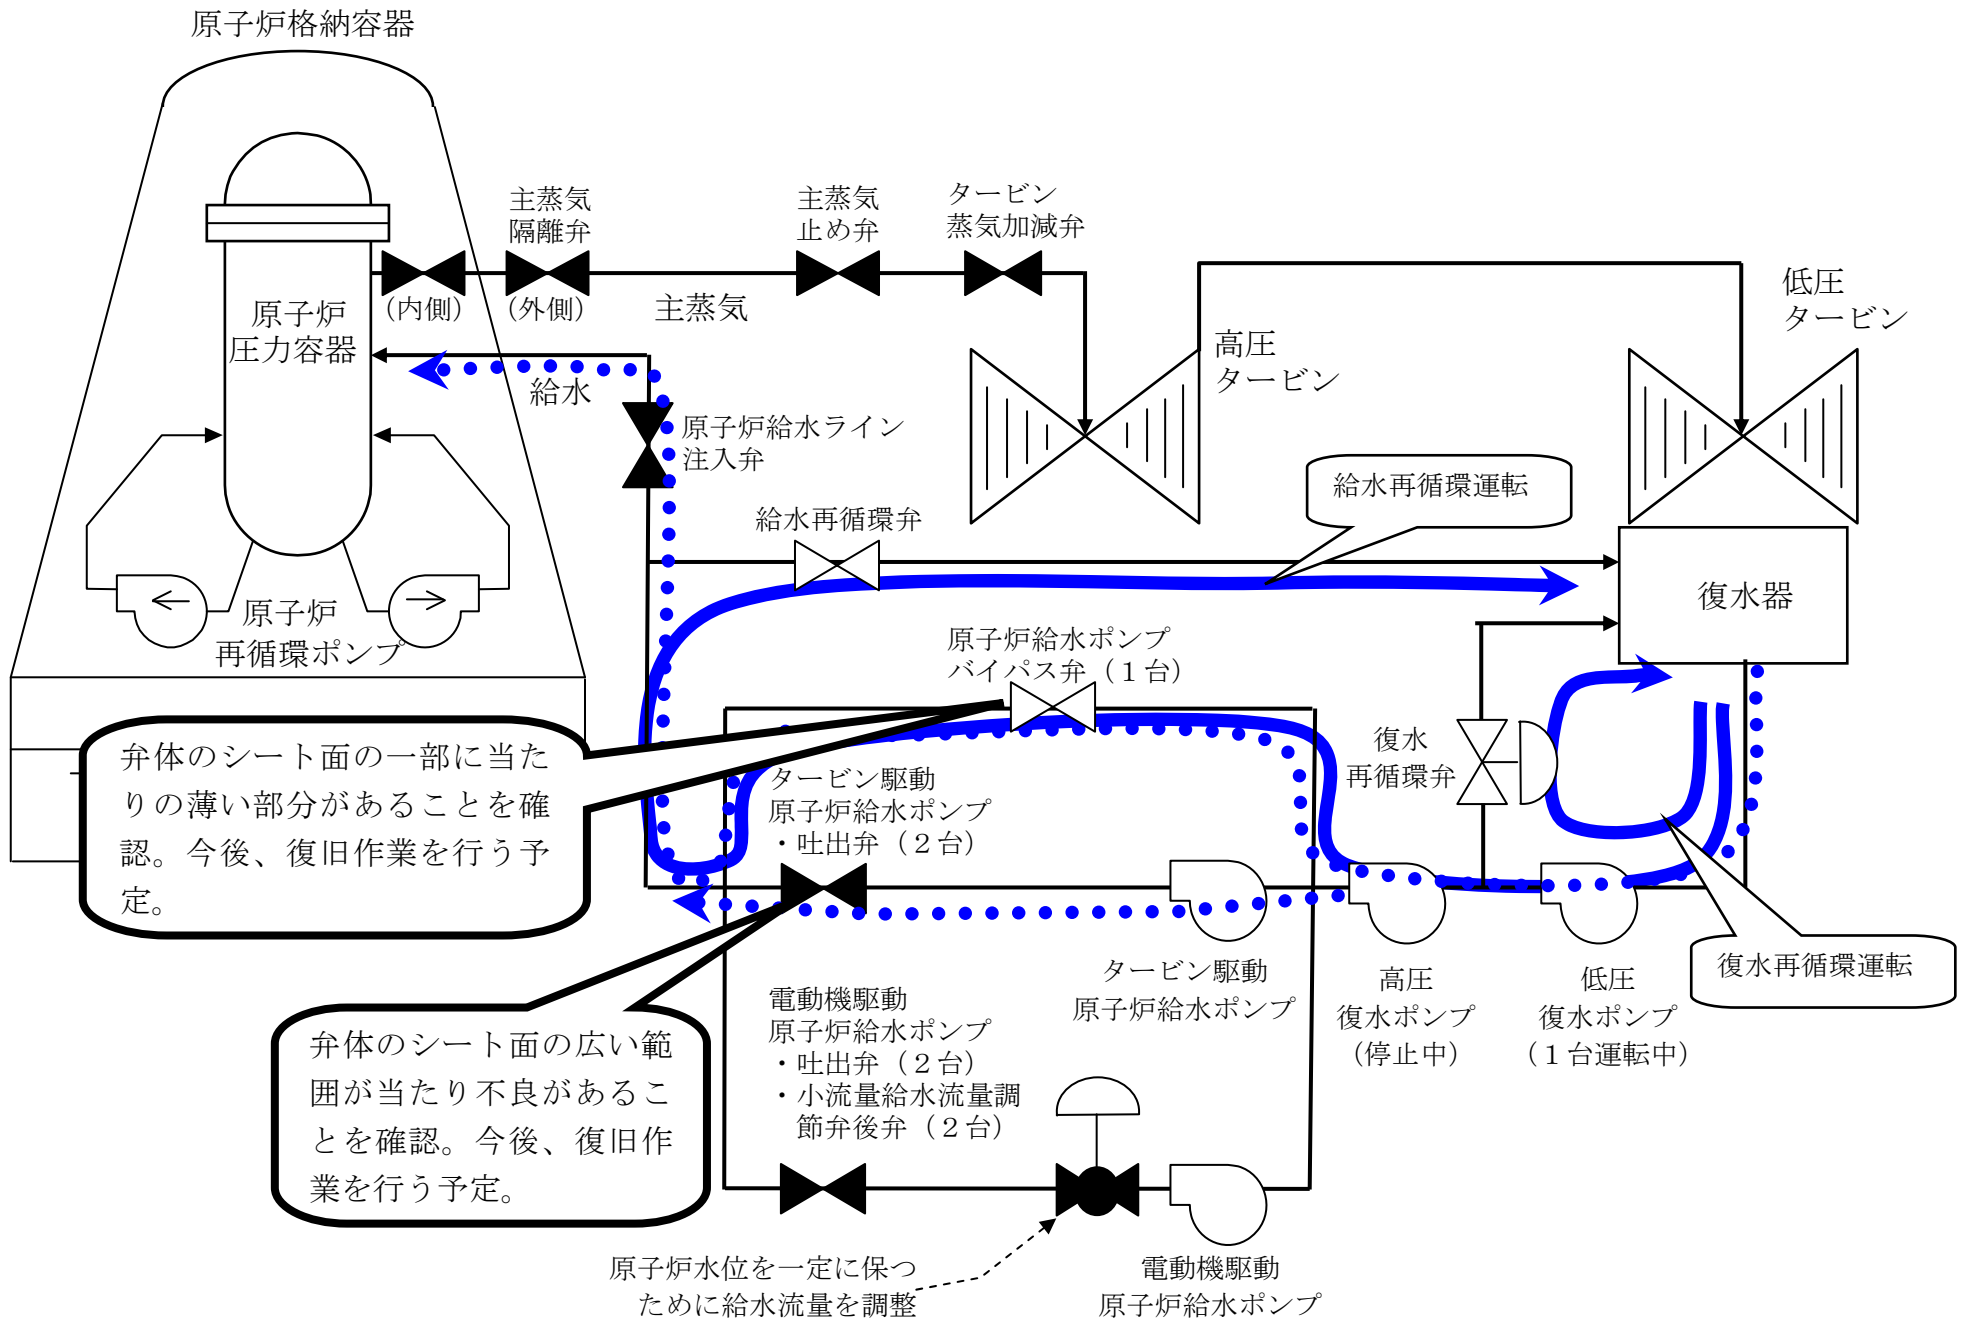
系統概略図

柏崎刈羽原子力発電所 1号機

当所1号機については、平成22年5月21日午後10時45分より復水器の真空度の上昇操作を開始し、プラント全体の機能試験を開始しておりますが、5月22日に原子炉給水ポンプバイパス弁にシートリーク\*<sup>1</sup>等の不具合を確認いたしました。

その後、タービン駆動原子炉給水ポンプ吐出弁(B)にも弁体のシート面に隙間が発生しシートリークが発生している可能性があることを確認したことから、両弁について詳細に点検を行うこととし、復水器の真空度を大気圧に戻すことにいたしました。
