柏崎刈羽原子力発電所DATA・BOX(2020年2月)

2020年2月13日

<参考資料> ケーブル損傷箇所のイメージ図

～柏崎刈羽原子力発電所 不適合審議状況（2020年1月審議分）～

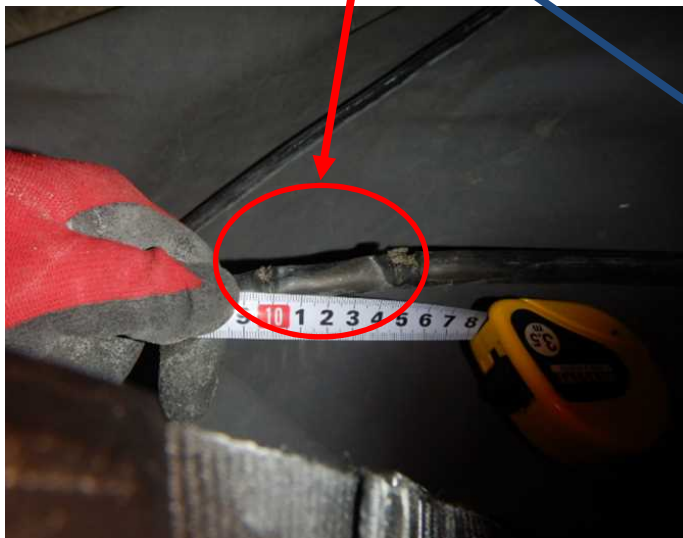
ケーブル損傷の状況

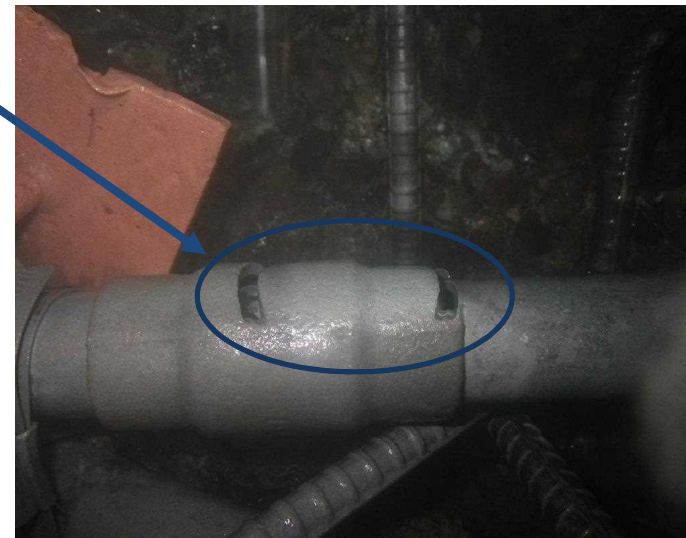
電線管損傷の状況

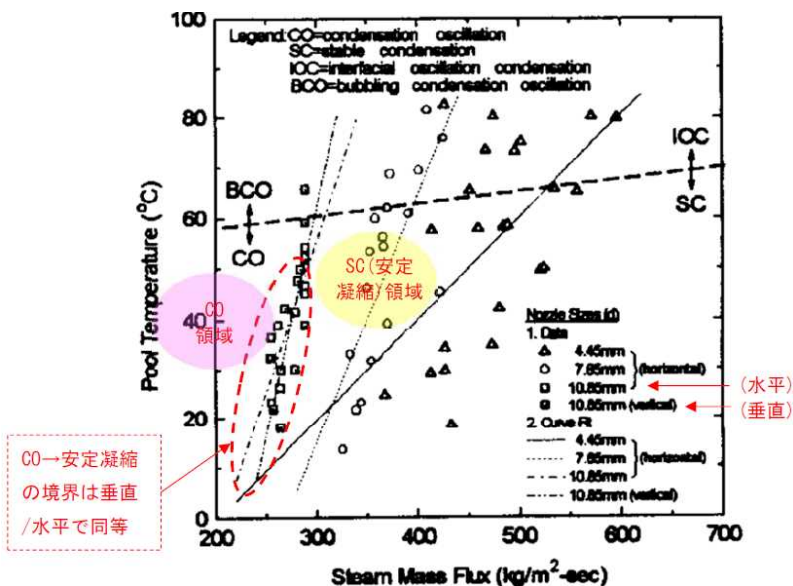
図5 水平管と垂直管によるCO/SC遷移境界

- i. 小規模試験^[5]：垂直管と水平管で凝縮振動 (CO) /安定凝縮 (SC) 遷移境界に大きな違いはない (図5)。
- ii. AREVA社試験^[7]：垂直管と水平管でCOによる圧力振動に大きな違いはない (図6)。

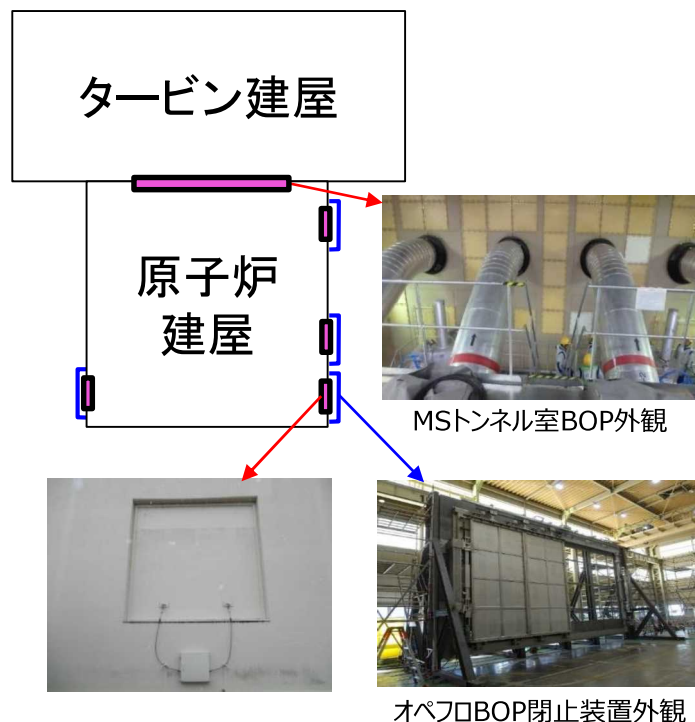
- オペフロBOPは、原子炉建屋原子炉区域外壁に配置され、差圧により開放するパネル本体及びクリップ等により構成される。
- MSTトンネル室BOPは、主蒸気系トンネル室に配置され、差圧により開放するラプチャーディスク、及びラプチャーディスクを壁面内に設置する枠部により構成される。
- オペフロBOP閉止装置は、扉、扉枠（扉を移動させるためのレールを含む）、扉を駆動する電動機及び扉を開状態又は閉状態で固定する門等により構成される。

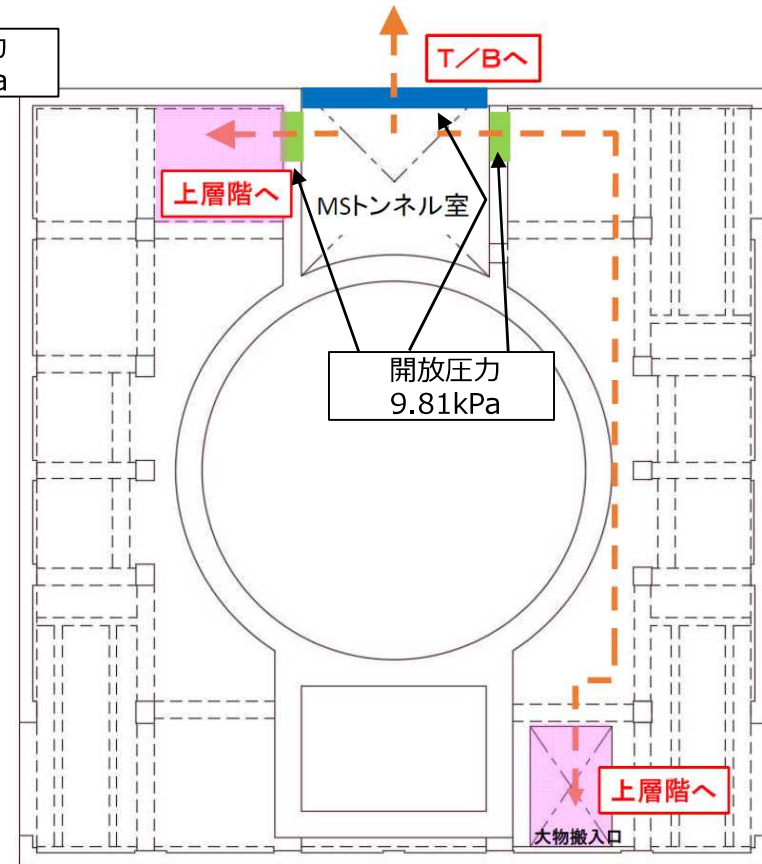
ブローアウトパネル全体概要平面図

2階伏図 (T.M.S.L. 18.1) (単位:m)

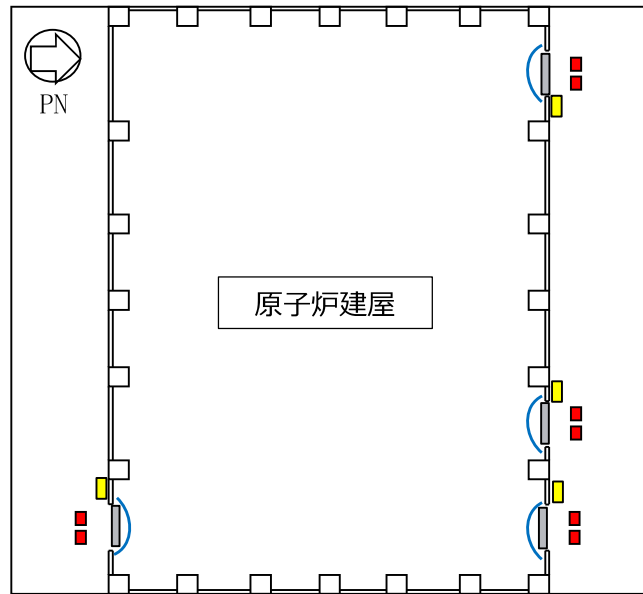
BOP関連設備の位置関係 (平面図)

- ▮ : オペフロBOP
- : オペフロBOP閉止装置
- ⌋ : 竜巻防護ネット
- : オペフロBOP強制開放装置

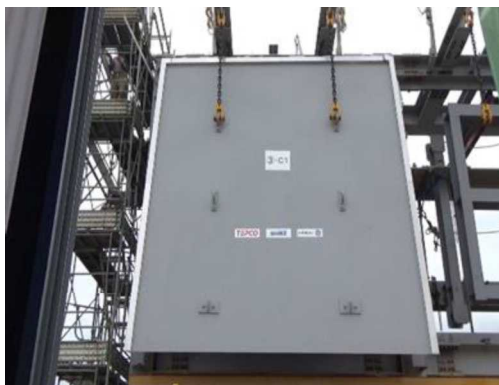
オペロBOP開放試験状況

オペロBOP及びMSトンネル室BOPが設計差圧以下で開放することを試験にて確認した。試験装置は実機大で制作している。また、オペロBOPについては開放機能を担保するクリップについて単体の引張試験を実施し、オペロBOPのクリップの適切な個数、配置について確認した。

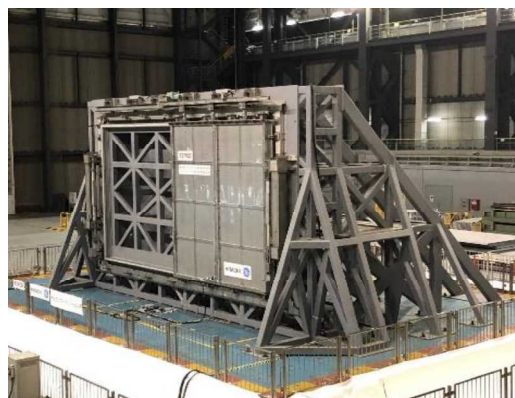
オペロBOP閉止装置加振試験状況

オペロBOP閉止装置について基準地震動後の閉止機能や、閉止後の原子炉建屋負圧維持機能を、実機大モックアップ装置にて、加振試験及び気密試験を行い確認した。

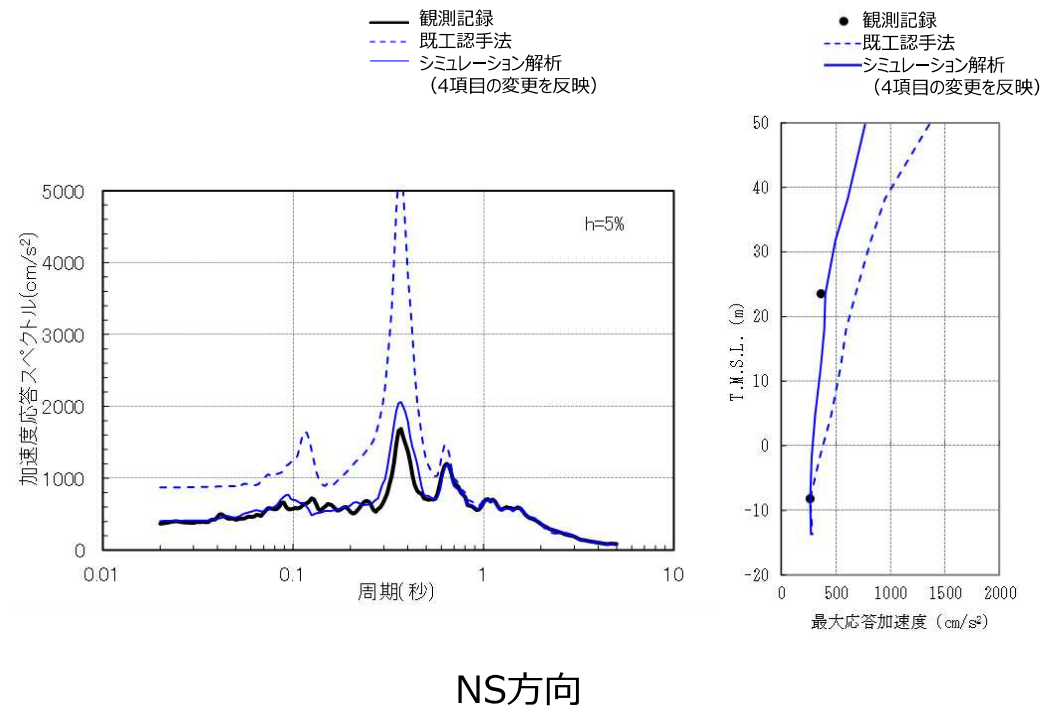
シミュレーション解析結果 (7号機原子炉建屋)

- 新潟県中越沖地震時の観測記録を用いたシミュレーション解析を実施し、解析モデルの変更点の妥当性を確認する

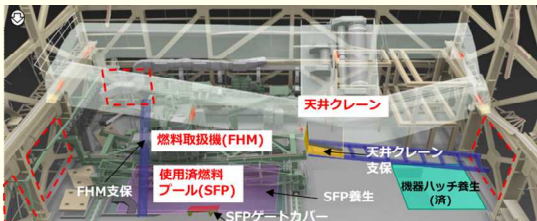
<ガレキ落下防止・緩和対策の全体概要>

1号機燃料取り出しに向け、原子炉建屋のガレキ撤去を進めています。使用済燃料プール上の崩落屋根ガレキ撤去作業を進めるにあたり、崩落屋根下部にある既設の天井クレーンや燃料取扱機がガレキ撤去中に落下することを防止するため、支保材を設置します。また、ガレキが万が一落下した場合に、燃料及びプールゲートに与える影響を緩和するため、使用済燃料プールへの養生及びプールゲートカバーの設置を実施します。
