使用前事業者検査の流れについて

2023年9月14日
東京電力ホールディングス株式会社
柏崎刈羽原子力発電所

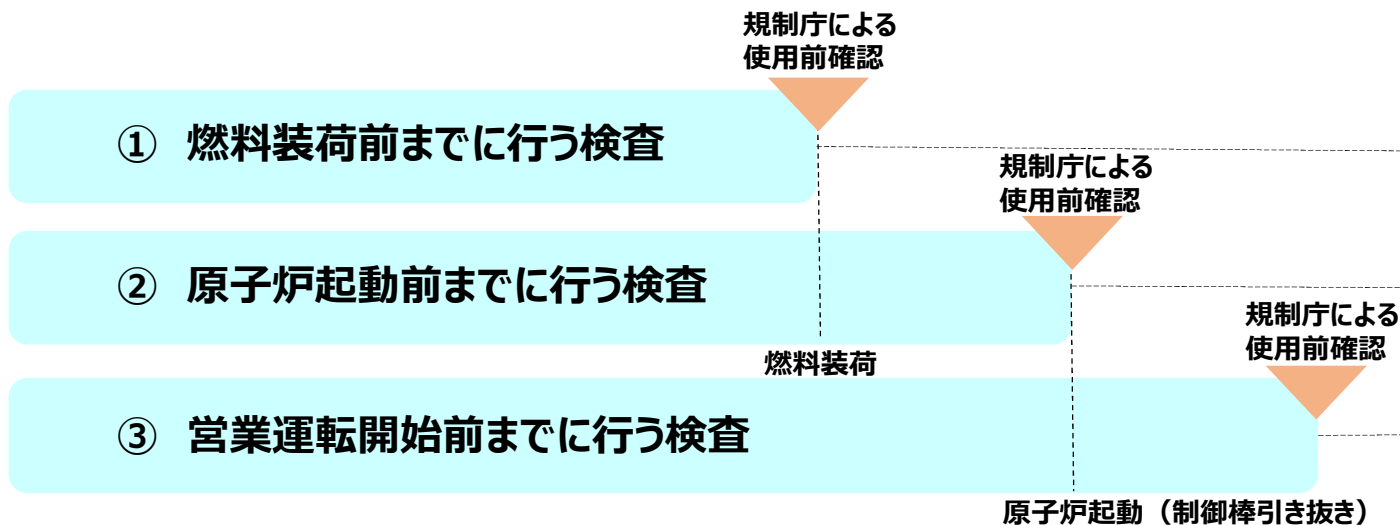
<使用前事業者検査の流れ イメージ（再整理後）>

参考：
7号機の検査完了件数/検査件数
（8月末時点）

① 426/451件

② 10/17件

※ 燃料装荷後に行う検査は6件
（燃料の配置確認やスクラム検査等）

③ 0/3件

※ すべて原子炉の起動後に行う検査
（蒸気で動く機器や設備の検査）

- これまでお伝えをしてきた一般的な使用前事業者検査の流れについて、あらためて整理を実施
- なお、7号機において営業運転開始前までに事業者（当社）が実施する使用前事業者検査は、471件中※ 436件を実施済（8月末時点）
