## 6号機における営業運転開始以降のプラント状況について

- 2026年1月21日に6号機が起動し、2026年4月16日に営業運転を開始。
- 営業運転開始以降、運転に支障が出るような不具合はなく、安定運転を継続中。
- 柏崎刈羽原子力発電所では定格熱出力一定運転を採用（P.3参照）。

### 2026年4月16日～2026年7月31日の各種パラメータ

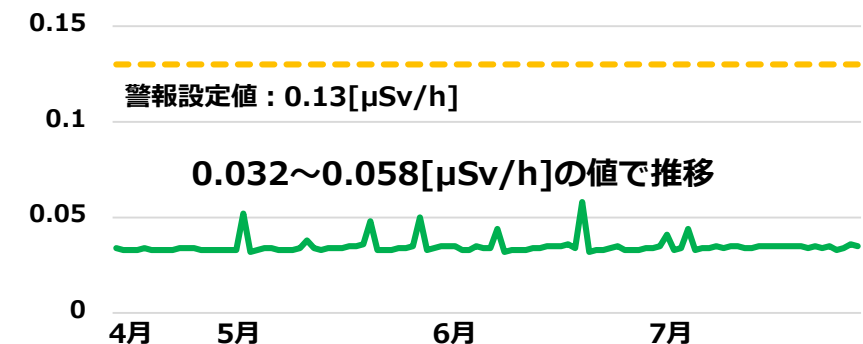
[μS/h] モニタリングポスト

※発電所境界の放射線量

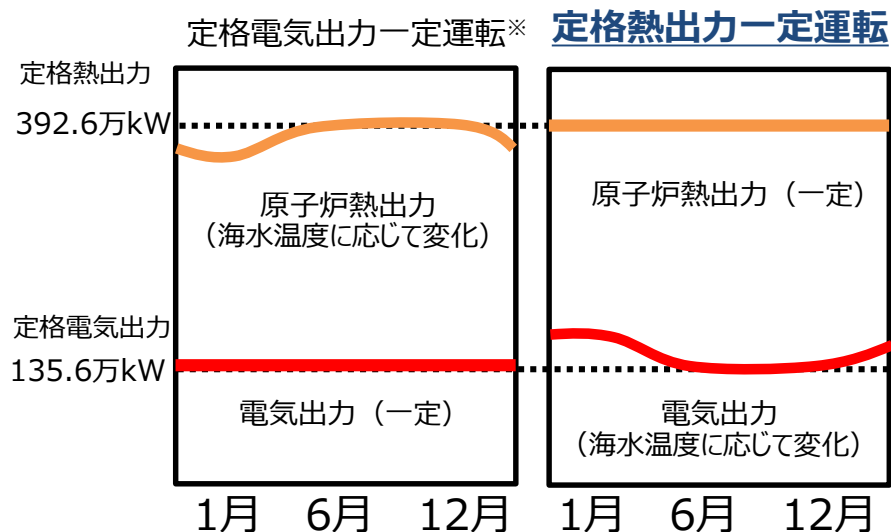
季節による電気出力の変動

- 柏崎刈羽原子力発電所では、原子炉で発生する熱を定格(100%)付近で一定に保つ運転方法 **定格熱出力一定運転**を採用。
- 原子炉で発生する熱（原子炉熱出力）を一定に保つと、海水温度が低い冬季には発電効率が上昇し、発生する電気が増加。
- 一方で、海水温度が高い夏季には発電効率が低下し、発生する電気が減少するがプラントの通常運転には支障なし。

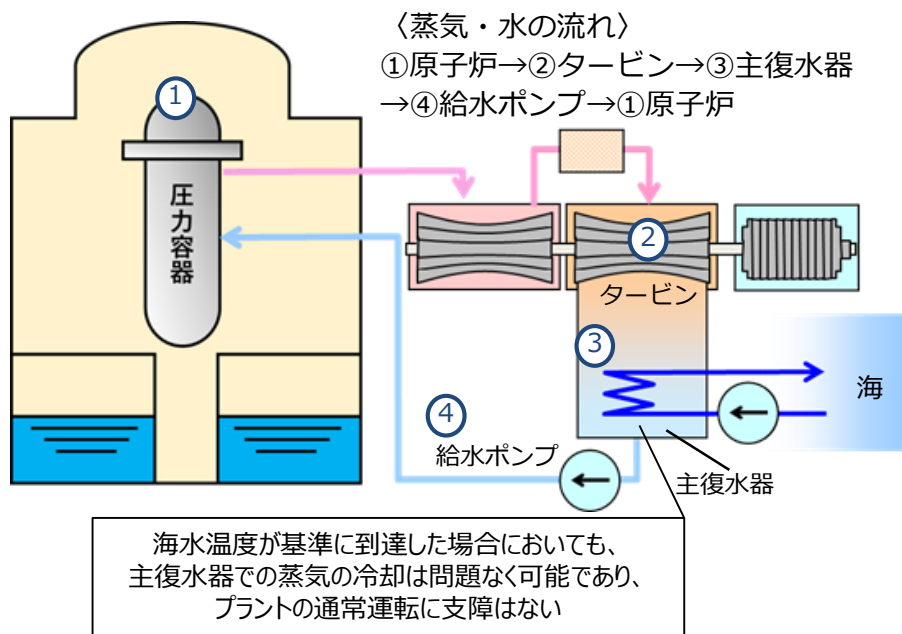
#### ■ プラントの通常運転に支障なし

- 当社が自主的に設定した以下の海水温の基準を上回った場合は、万が一の過酷事故の際の設備影響等を踏まえ、原子力安全の観点からプラントを一時的に停止することも検討。
  - 「**海水温度の7日間移動平均が31℃**」を超過した場合
  - 「**海水温度が34℃以上**」を観測、または「**12時間連続して33℃以上**」を観測した場合
- 過去20年をさかのぼっても、基準を上回ったケースは稀であるが、今夏の海水温は例年に比べ高めのため、引き続き注視。

### 海水温が基準を上回った場合の影響
