地域の皆さまへの説明会

平成27年12月

東京電力

柏崎刈羽原子力発電所 6、7号機の 新規制基準適合性審査の状況について

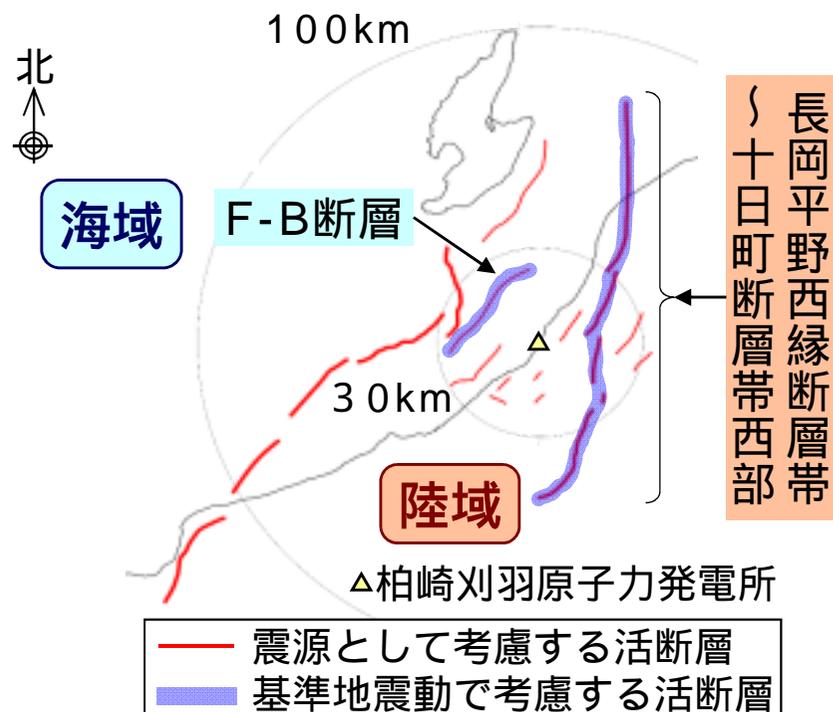
敷地への影響が大きい活断層（震源）

- 新規制基準では、基準地震動をより精密に策定することが求められています
- 基準地震動を検討するポイントは、敷地への影響が大きい活断層（震源）の特定、敷地の地下構造による影響の把握、の2点です
- 当社は、これらを丁寧な地質調査や解析、地震観測記録の分析結果から把握し、基準地震動を策定しています

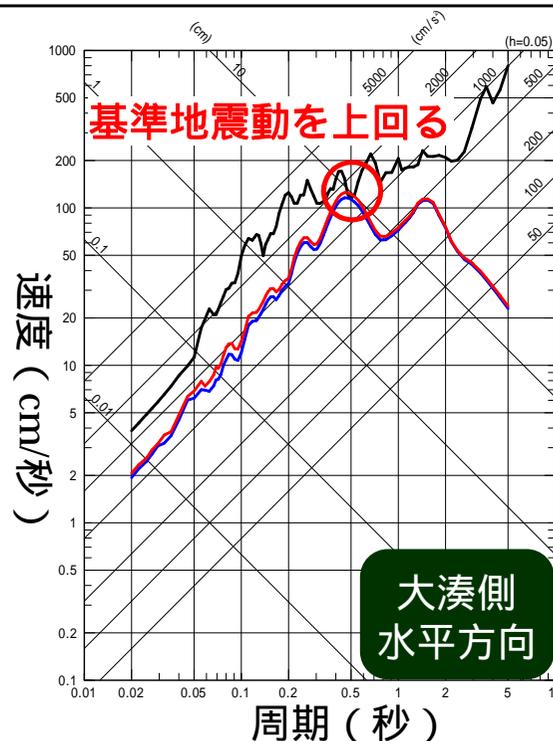
基準地震動と
基準地震動を一部で
上回る地震動

- 審査では、F-B断層の活動により発生した中越沖地震の再現性向上、震源を特定せず策定する地震動、について議論となりました
- について、荒浜側（1～4号機側）へ到来する地震波に対して、中越沖地震などに見られる特徴の再現性向上が求められ、精度を改善した結果、**Ss-2を一部見直して**^{るもい}**います**
- について、活断層との関連づけが難しい地震動（平成16年北海道留萌支庁南部地震）に対して、敷地の地下構造による影響を反映した結果、従来の基準地震動を一部で上回ったことから、他発電所よりも裕度を見込んで**Ss-8を新たに設定**^{るもい}**しています**

- 基準地震動
るもい
- 北海道留萌支庁南部地震に敷地の地下構造による影響を考慮した地震動
るもい
- 北海道留萌支庁南部地震

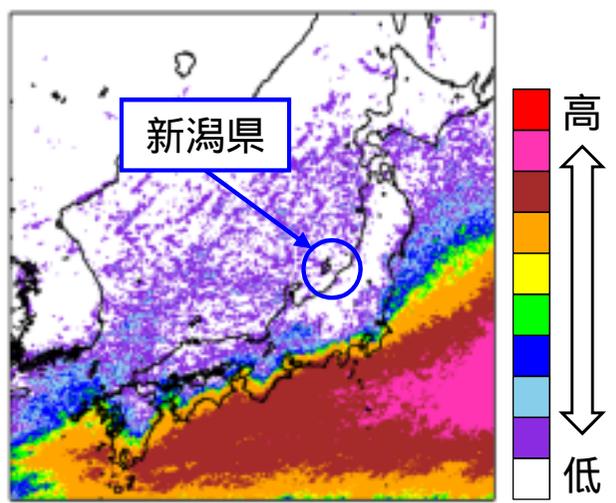
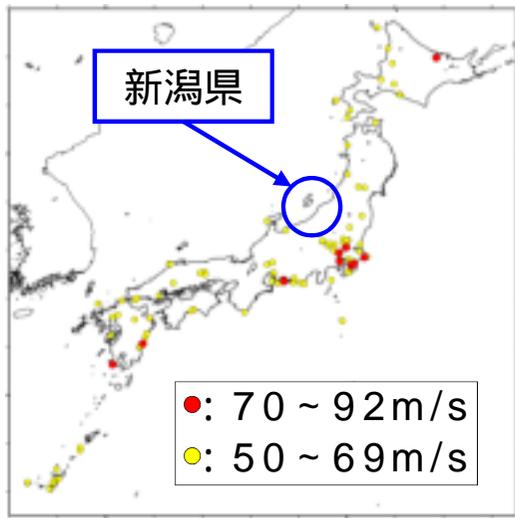
日本における大きな竜巻の発生しやすさ・発生箇所

- 新規制基準では、竜巻の影響で安全機能が損なわれないことが求められています
- 審査では、日本海側の地域特性について議論となり、観測実績等から日本海側の方が太平洋側より大きな竜巻が発生しにくい事を確認いただいております
- 当社は、さらに将来的な気候変動による竜巻発生の不確かさを考慮して、設計上考慮する竜巻の最大風速を **92m/秒**として見直しています

大きな竜巻を引き起こす上昇気流を伴う巨大な積乱雲の発生しやすさ

過去の大きな竜巻発生箇所

気象庁 竜巻等の突風データベースより

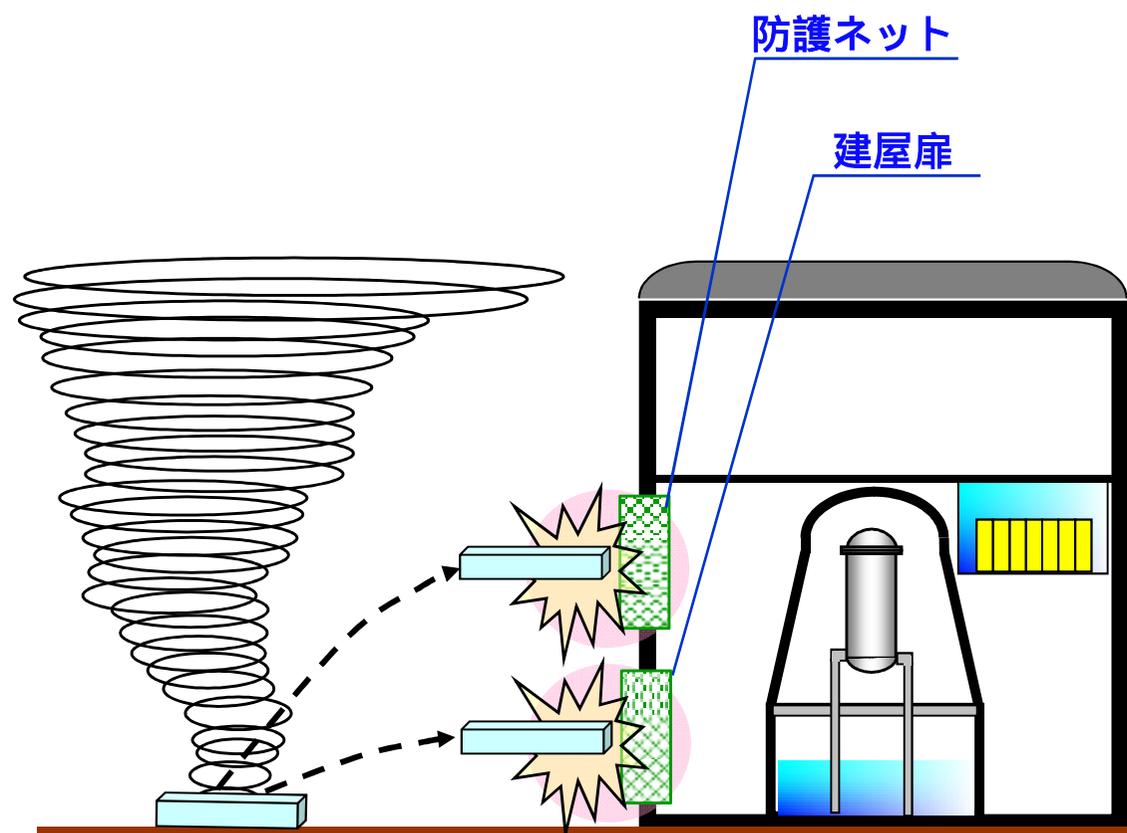
竜巻による飛来物衝突イメージ

- 当社は、設計上考慮する竜巻に対して、影響を受ける可能性のある設備（**建屋開口部**や**屋外設備**等）を抽出し、防護対策を実施しています

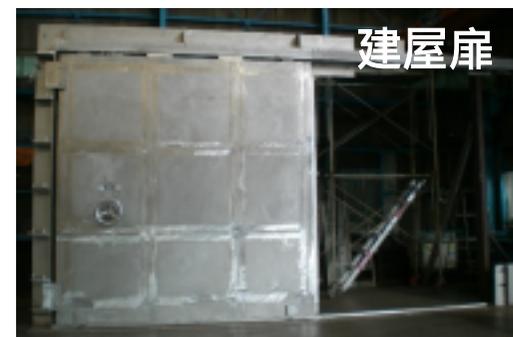
建屋扉の強化

竜巻による飛来物衝突時の衝撃に対して、十分な厚さを有する**建屋扉**へ変更します

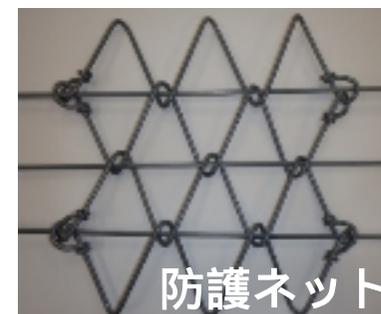
防護ネットの設置

建屋開口部や屋外機器に対して、**防護ネットの設置**を進めています

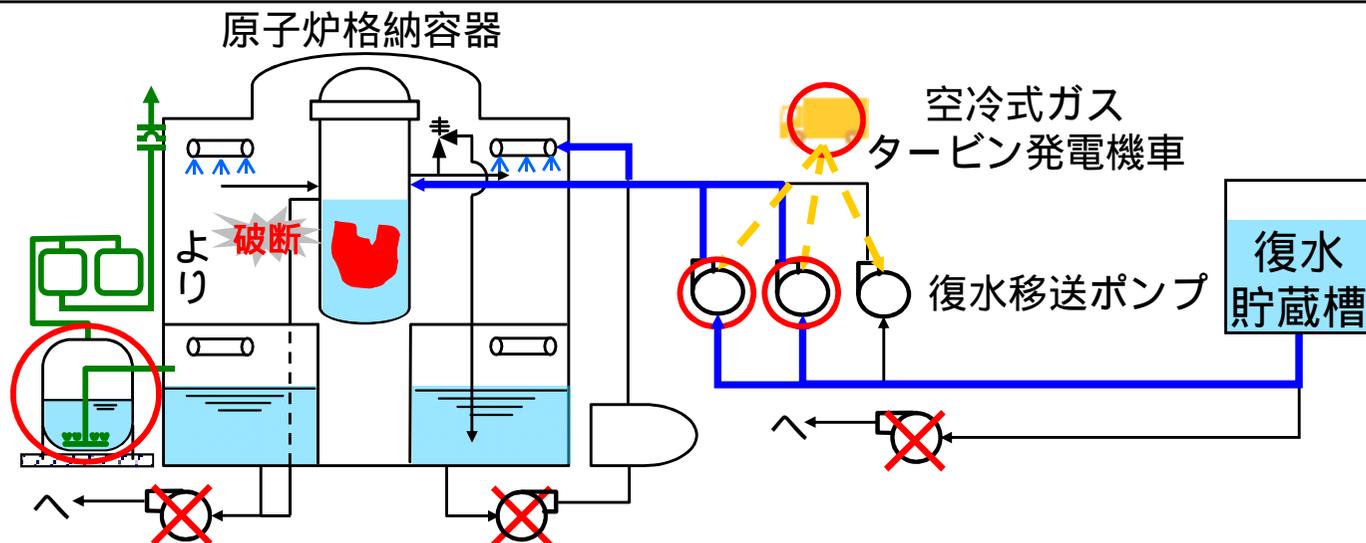
炉心損傷後の格納容器ベントに至るシナリオ

- 新規制基準では、セシウム137の放出量が100TBqを下回ることが求められています
TBq (テラベクレル) : 10^{12} Bq (ベクレル)
- 当社は、炉心損傷後の格納容器ベントに至るシナリオにおいても、周辺環境へのセシウム137の放出量が約0.0014TBqとなることを確認いただいております

- ~~外部電源
3ルート
5回線~~
- ~~非常用
ディーゼル
発電機
3台~~

前提条件：無条件に下記の状態継続を仮定

- 原子炉内の水が大量に失われる事象が発生
- 事故時に原子炉へ水を注水する設備が全て使用不可

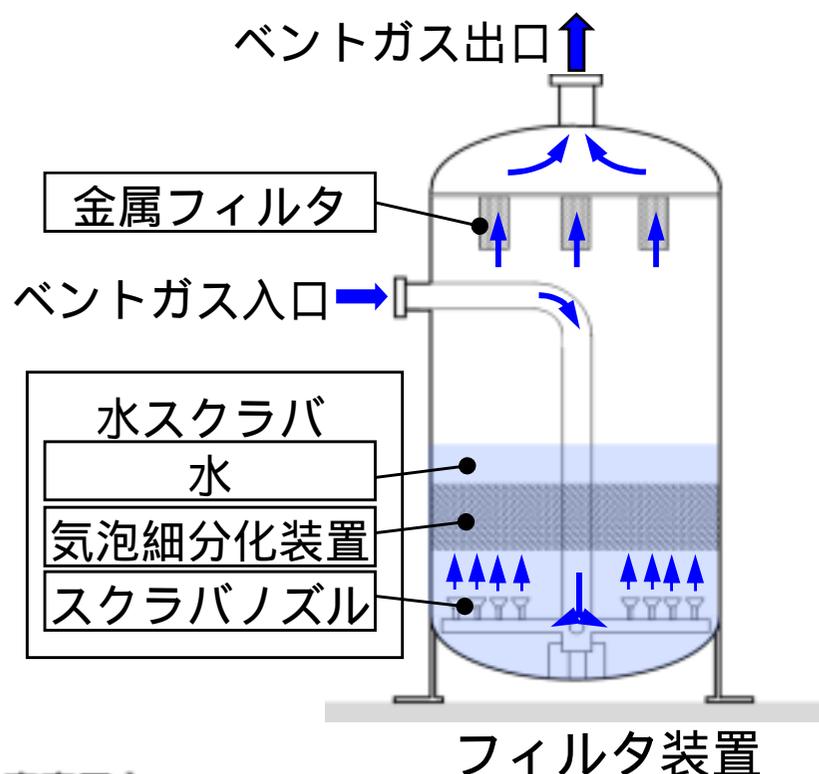
フィルタベント設備の構造・性能

- フィルタベント設備は、原子炉格納容器からのガスを水スクラバ・金属フィルタで洗浄することで、**粒子状の放射性物質を99.9%以上除去**できる設計です
- 審査では、フィルタ装置の放射性物質除去性能について議論となりました
- 当社は、**実機を模擬した試験装置**でフィルタ装置の放射性物質除去性能を詳細に検証していることを確認いただいております

金属フィルタ

ガスの通過時に、放射性微粒子を捕集します

水スクラバ

ガスを水で洗浄して、放射性微粒子を捕集します

ガスを水中に噴射し、気泡細分化装置を通して、効率良く放射性物質を捕集します

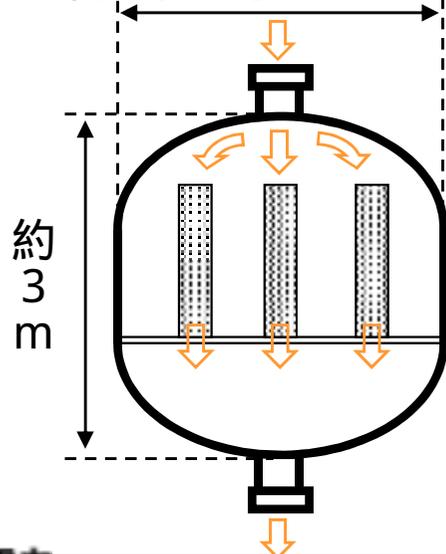
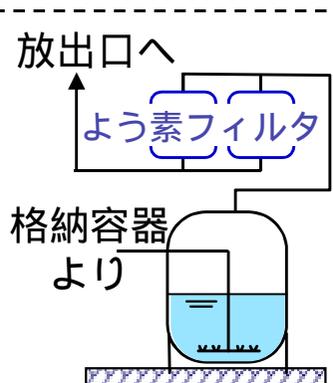
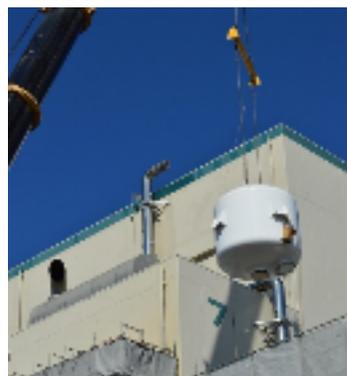
よう素フィルタ

フィルタ装置通過後の
気体状よう素（有機よう素）を
98%以上除去 約3m

取付工事の様子

- 審査では、規制庁より提示された論点整理において、除去が困難な**気体状の放射性物質の低減対策**について検討するよう求められました
- 当社は、『**よう素フィルタ**』と『**アルカリ制御**』を自社開発し、これらを組み合わせることで、格納容器ベント実施時におけるよう素の環境への放出を大幅に低減します

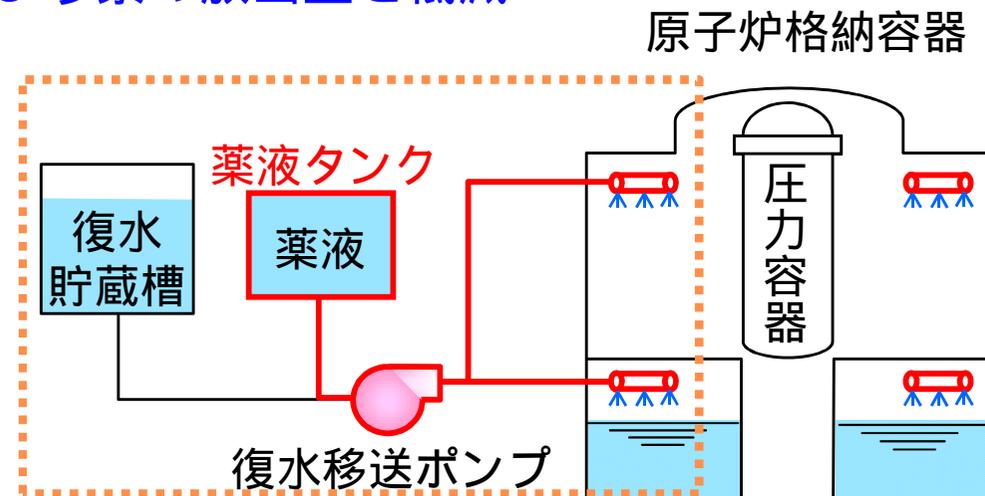
アルカリ制御

格納容器内の水をアルカリ性にすることで、
よう素を水に溶かして保持し、
よう素の放出量を低減

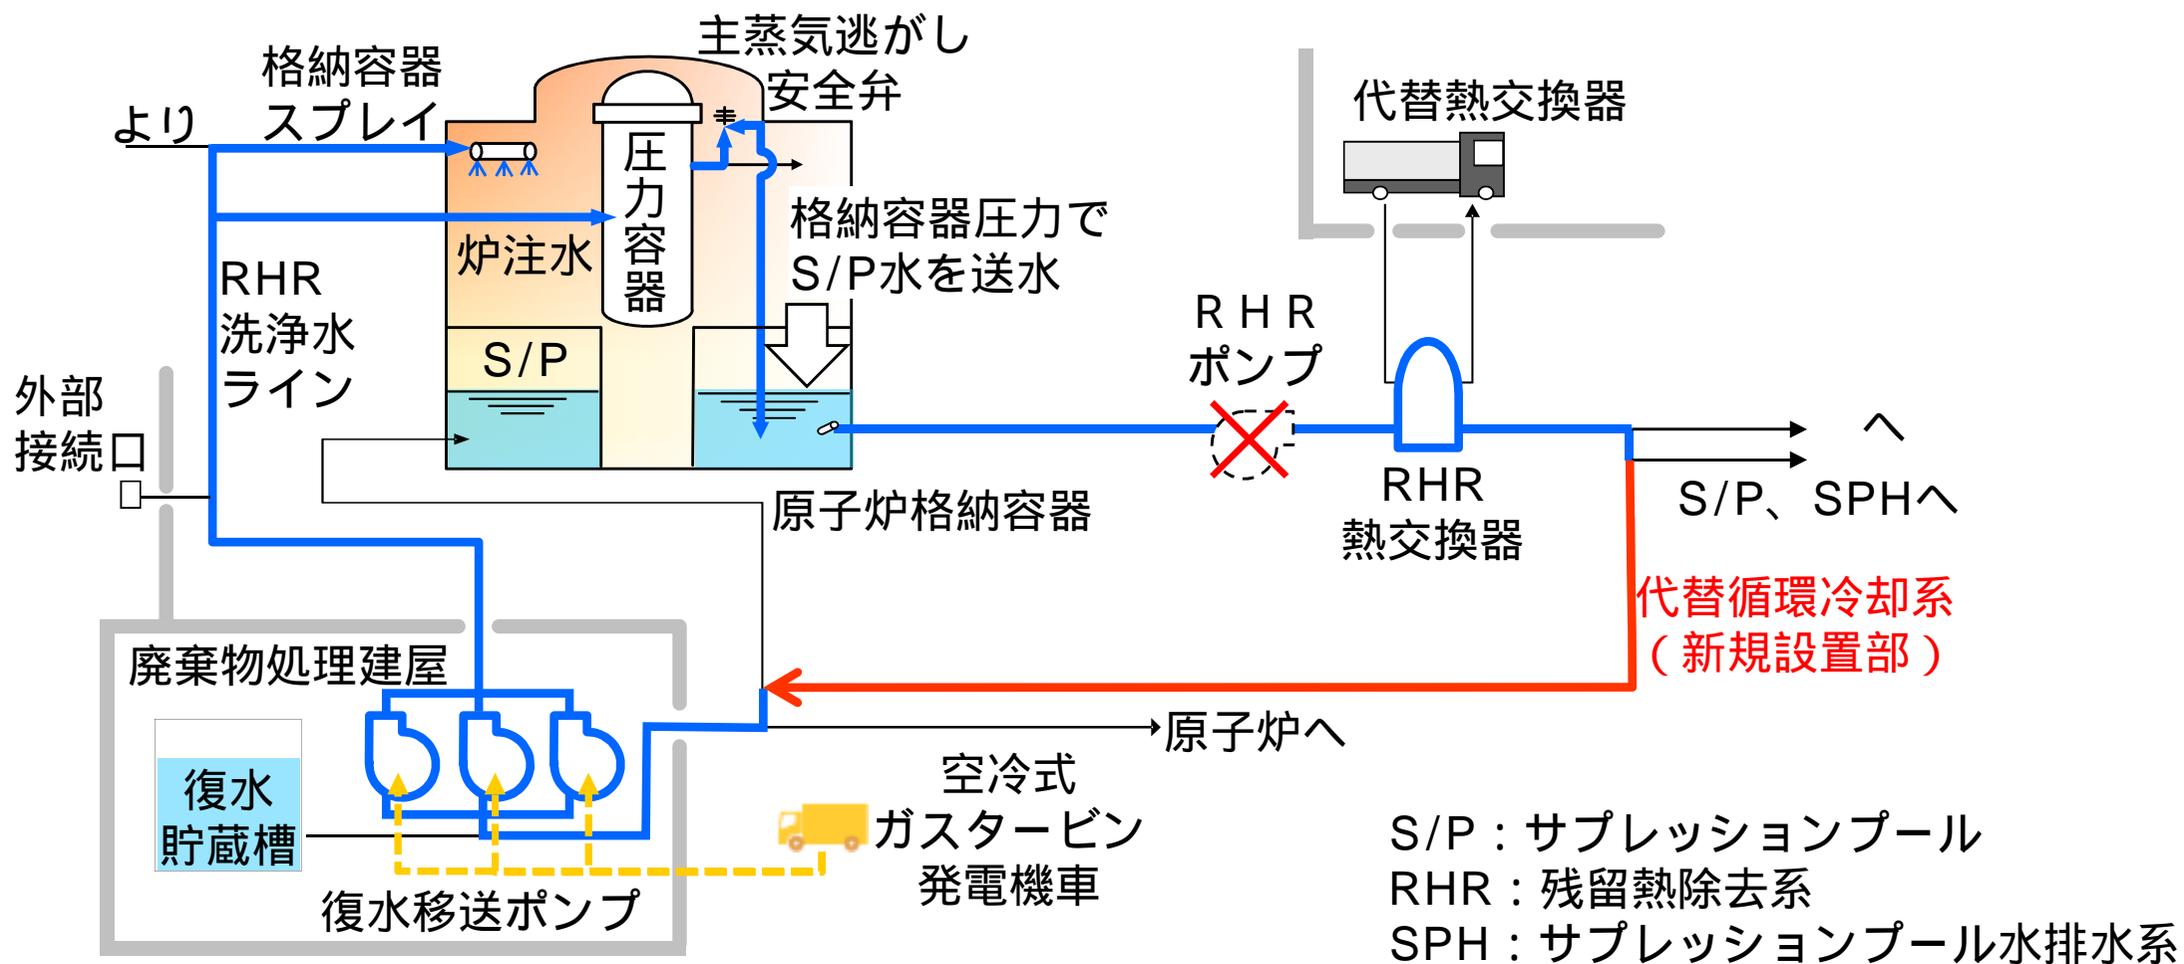
格納容器ベントの回避

- 当社は、代替循環冷却系を新たに設置し、格納容器を冷やして圧力上昇を抑制することで、格納容器ベントを回避できるようにします

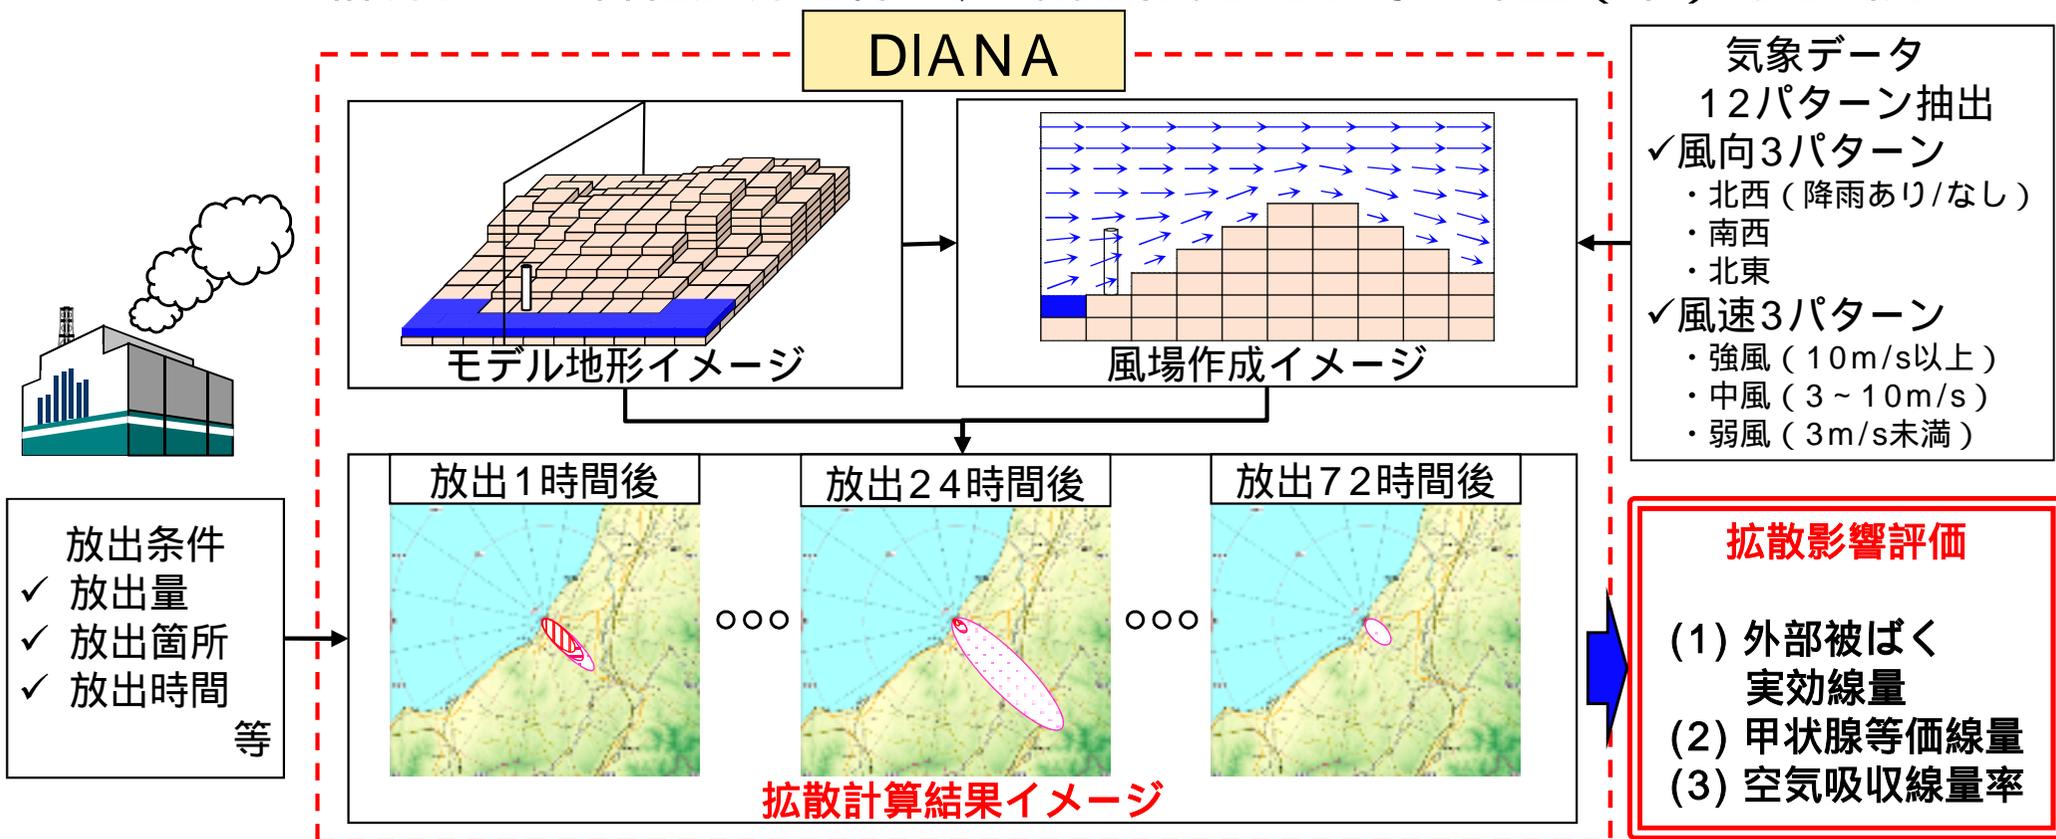
DIANAによる拡散影響評価の概要

■ 当社所有のDIANA(ダイアナ)により放射性物質の拡散影響評価を実施しました

- DIANAは与えられた入力情報を基に、放射性物質の**拡散計算**を行うシステム
- その計算により各種演算を行い、時系列的な地点毎の線量（率）等を出力

DIANA(Dose Information Analysis at Nuclear Accident) : 原子力発電所周辺線量予測評価システム

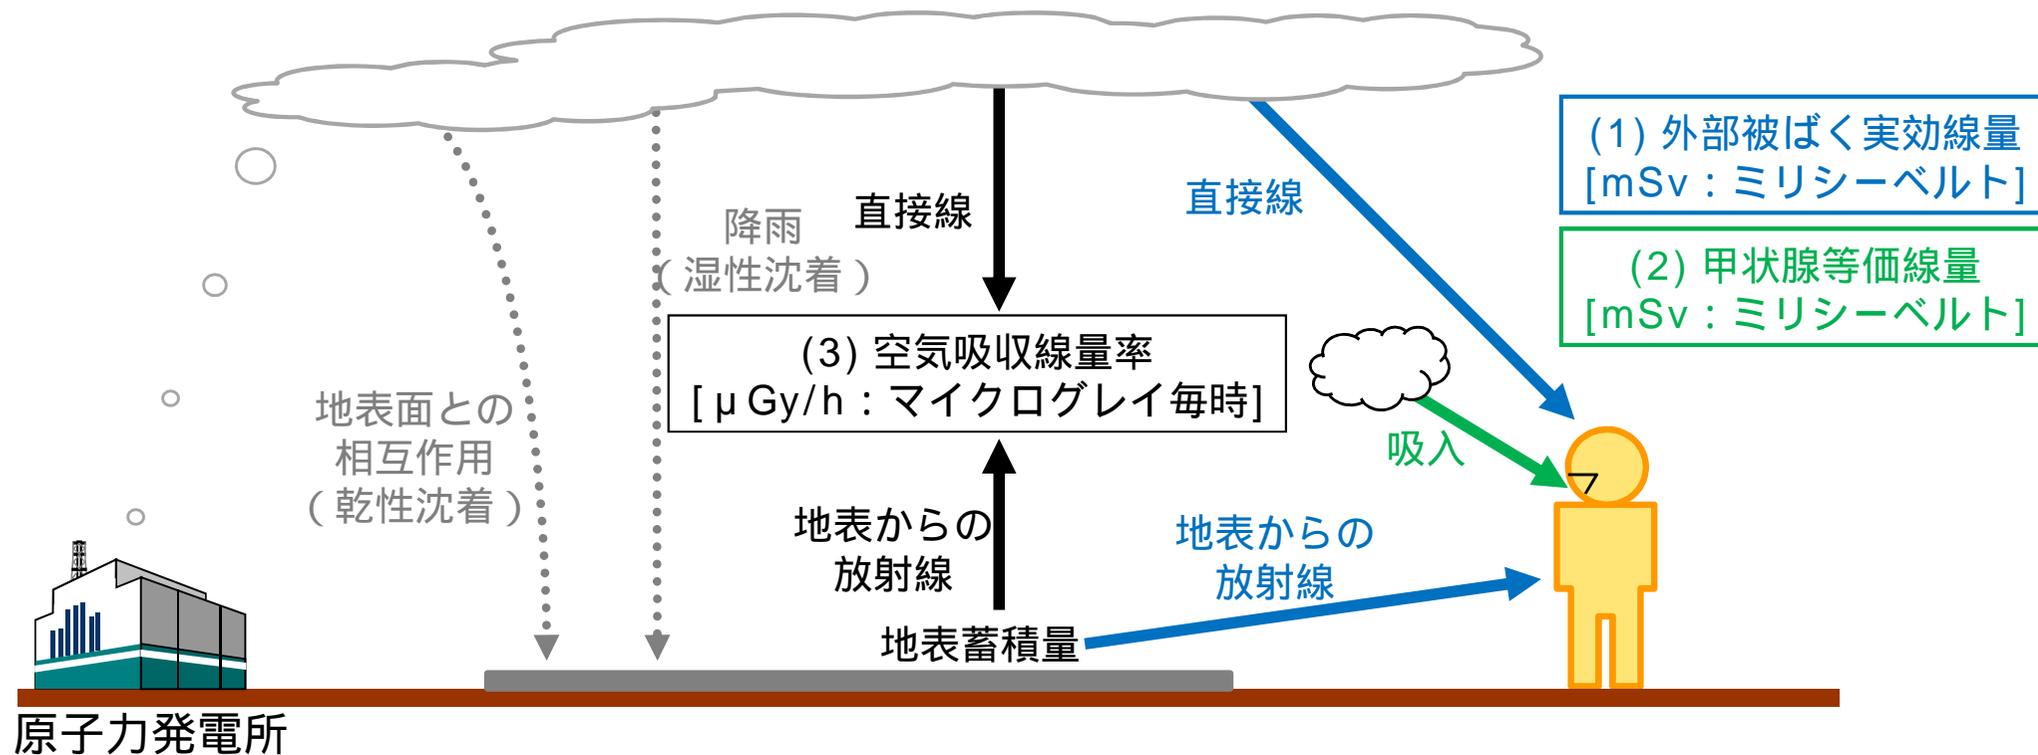
拡散影響評価で算出するデータ

- 拡散影響評価では、放射性物質の放出条件（評価ケース）と気象条件（気象データ）に基づき、事故時に放出された放射性物質に由来する**実効線量**、**甲状腺等価線量**、**空気吸収線量率**を算出しました

| (1) 外部被ばく実効線量[mSv : ミリシーベルト] | : 直接線、地表からの放射線外部被ばく |
| (2) 甲状腺等価線量[mSv : ミリシーベルト] | : 吸入による内部被ばく |
| (3) 空気吸収線量率[$\mu\text{Gy/h}$: マイクログレイ毎時] | : 単位時間あたりの直接線、地表からの放射線量 |

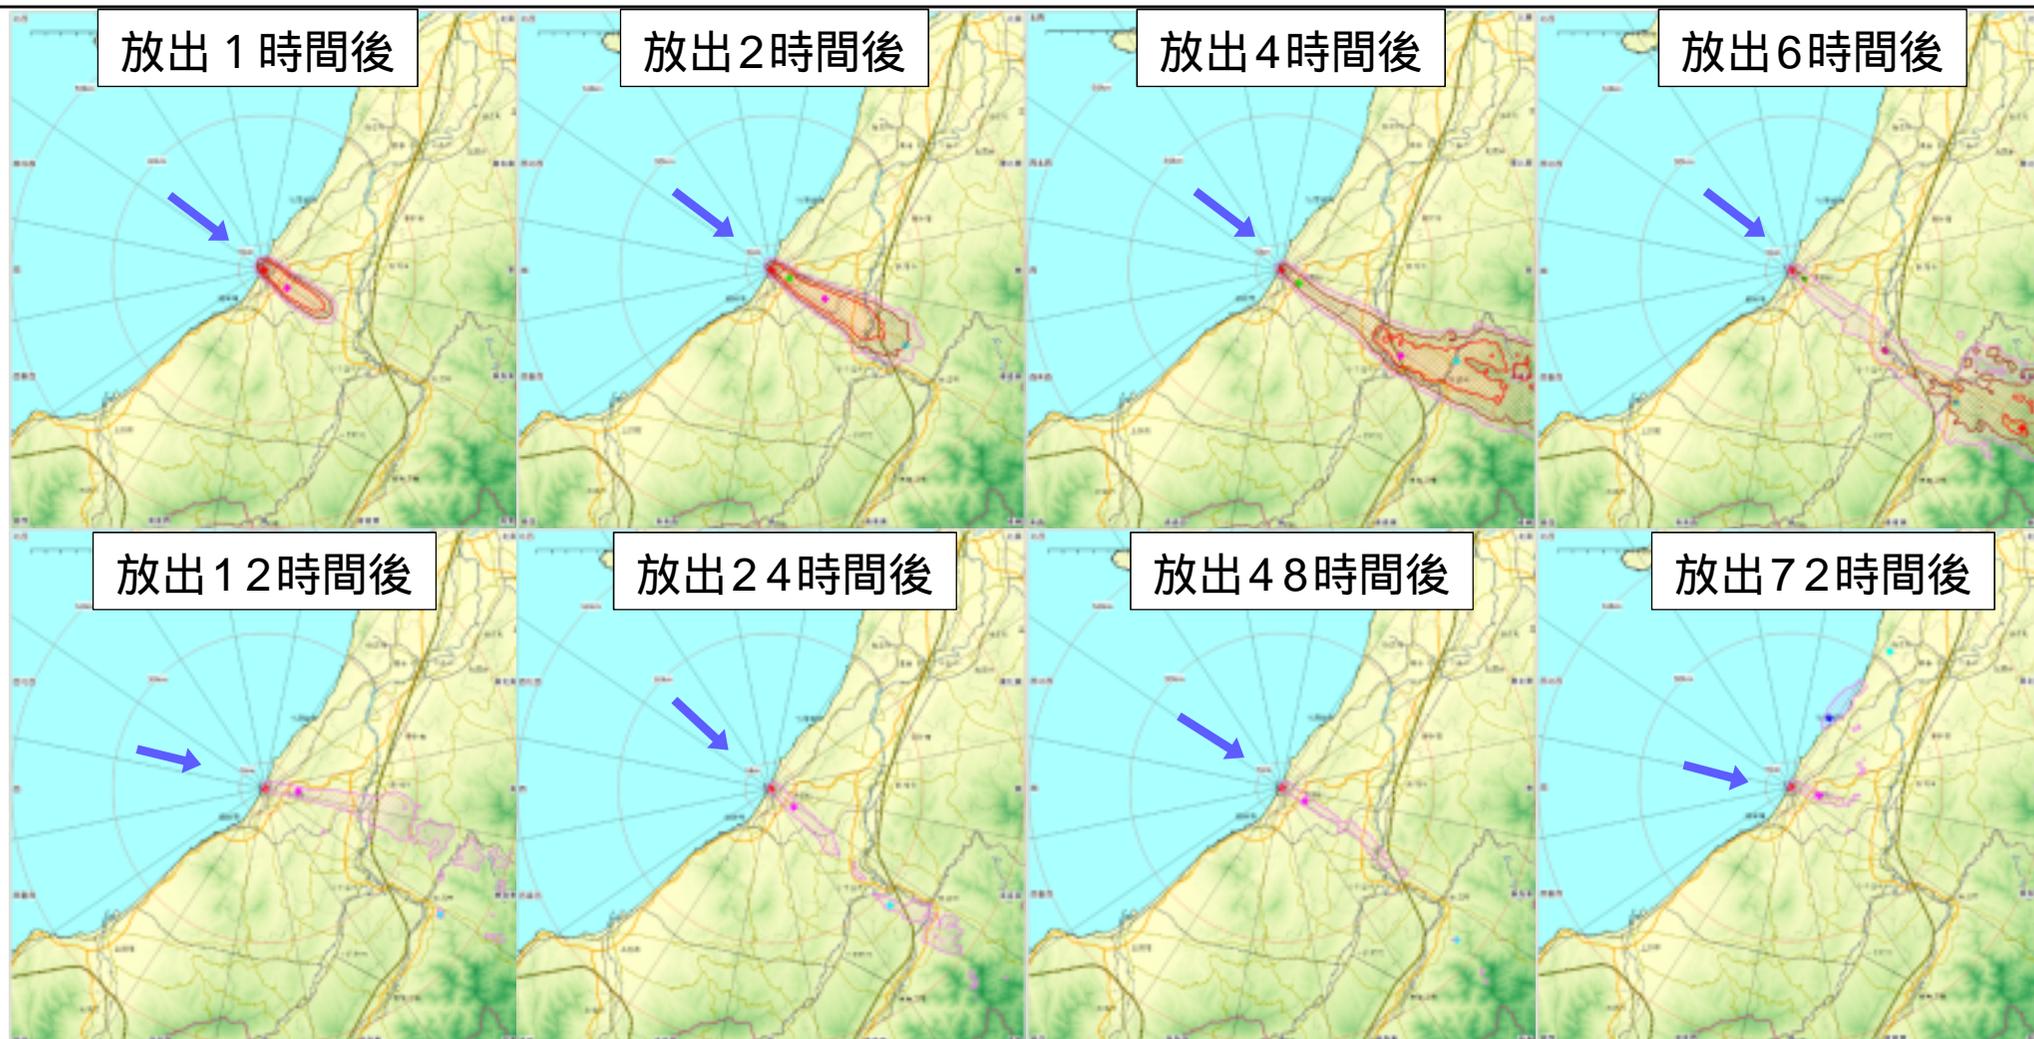
評価結果の例：空気吸収線量率

- 放射性物質が通過している間、空気吸収線量率の上昇が見られます
- 空気吸収線量率の上昇が見られるのは、風下方向に限られます

気象条件	北西の風、中風、降雨あり	等値線：	500 ~ 500 $\mu\text{Gy/h}$
核種	希ガス、ヨウ素、セシウム	空気吸収線量率	20 ~ 20 $\mu\text{Gy/h}$
			0.5 ~ 20 $\mu\text{Gy/h}$

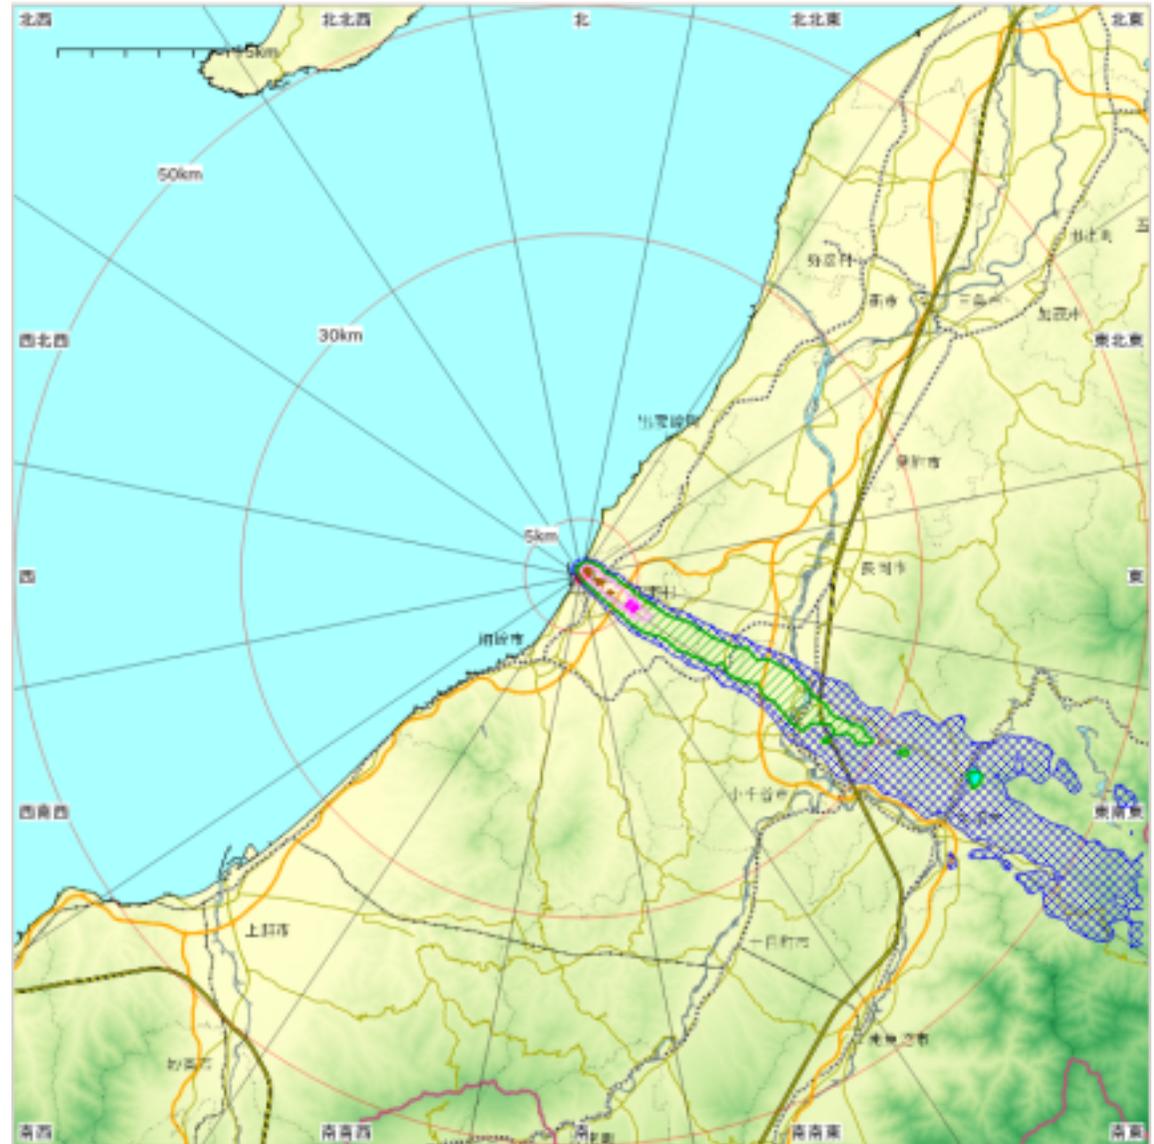
評価結果の例：外部被ばく（実効線量）

- 風下方向に、実効線量の上昇が見られます
- 風下方向を除けば、線量の上昇は見られず、1 mSv未満となっています

【基本ケース】 38時間後ベント

気象条件	北西の風 中風 降雨あり
核種	希ガス ヨウ素 セシウム
対象	放出後の72時間 積算値

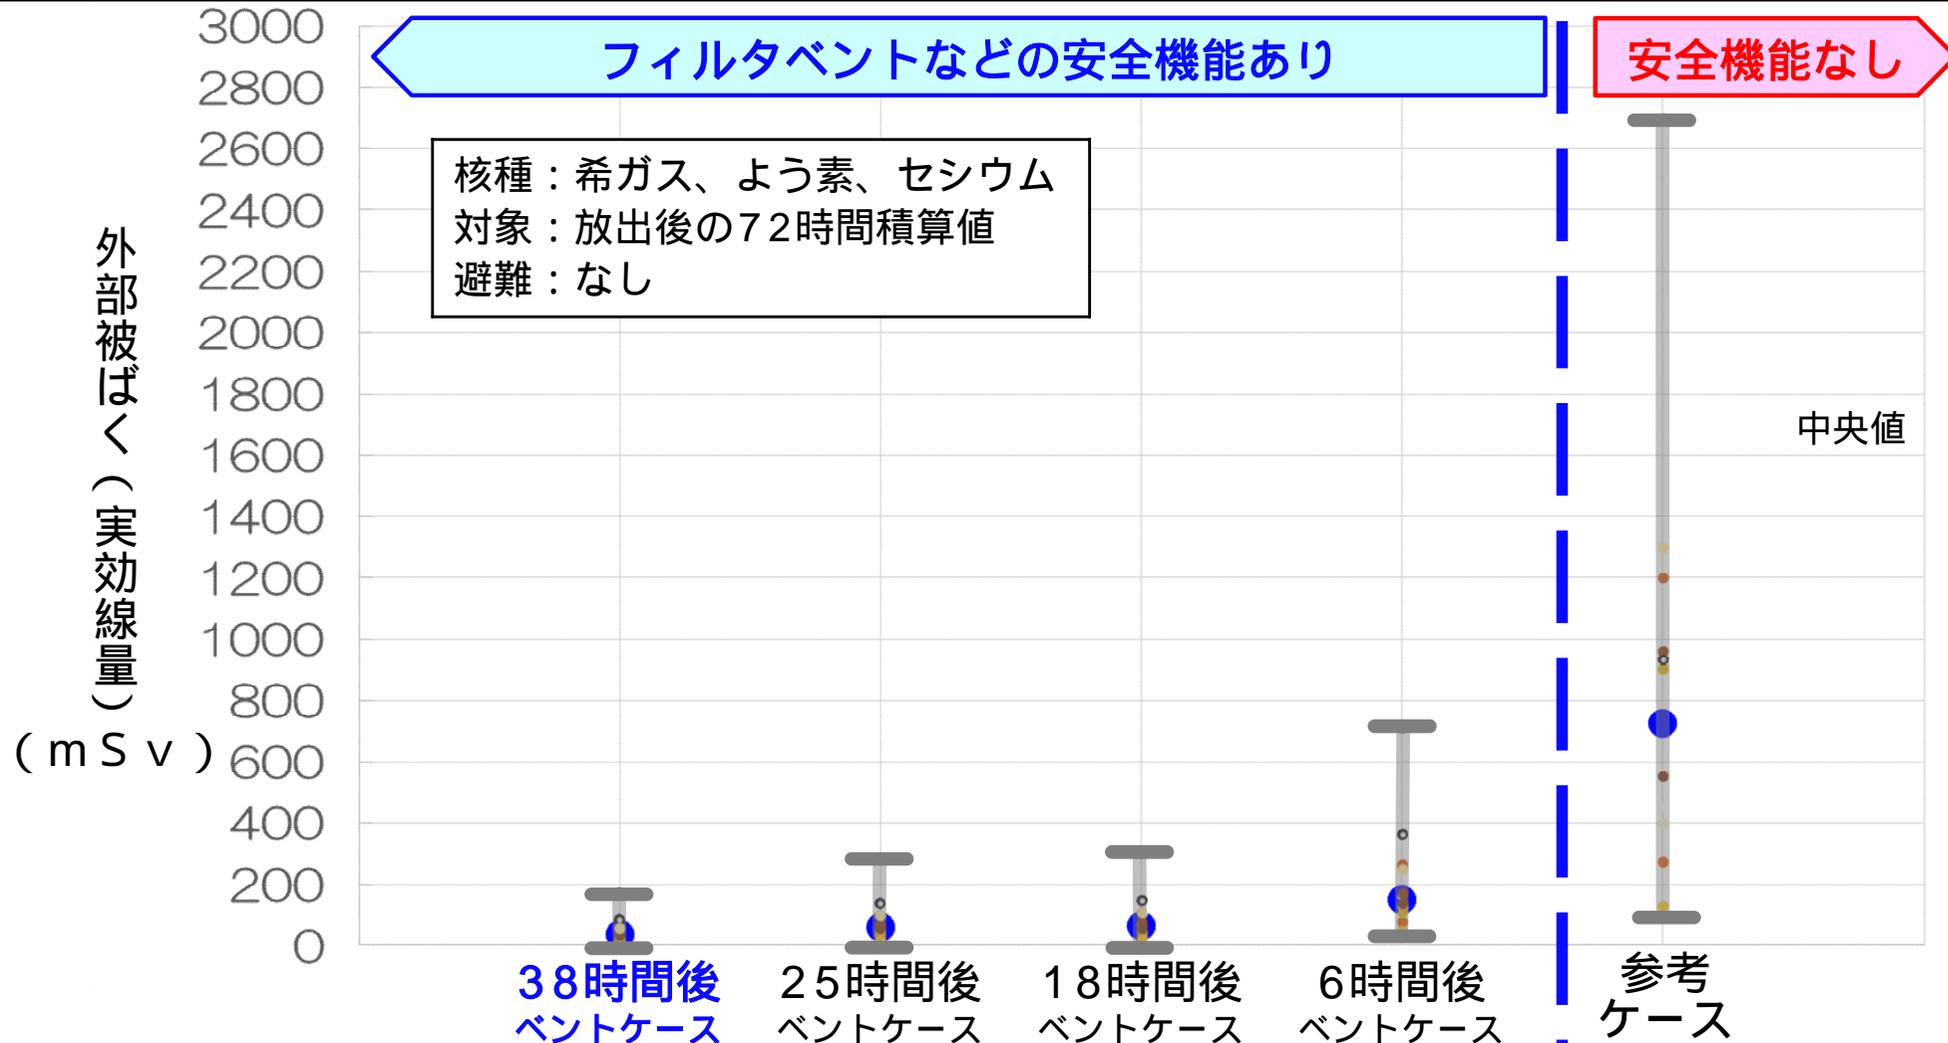
(1)外部被ばく(実効線量)評価結果 (PAZ圏内の最大値のばらつき)

- **フィルタベントなどの安全対策が機能するケースでは、外部被ばく(実効線量)が低減すること、外部被ばく(実効線量)はベント実施までの時間を延伸するほど低減することを確認しました**

各事故ケースについて、気象12パターン(P.21参照)における最大値を抽出し、グラフ化しています
中央値は、気象12パターンによる評価結果のうち、小さい方から6番目と7番目の値の平均をとったもの

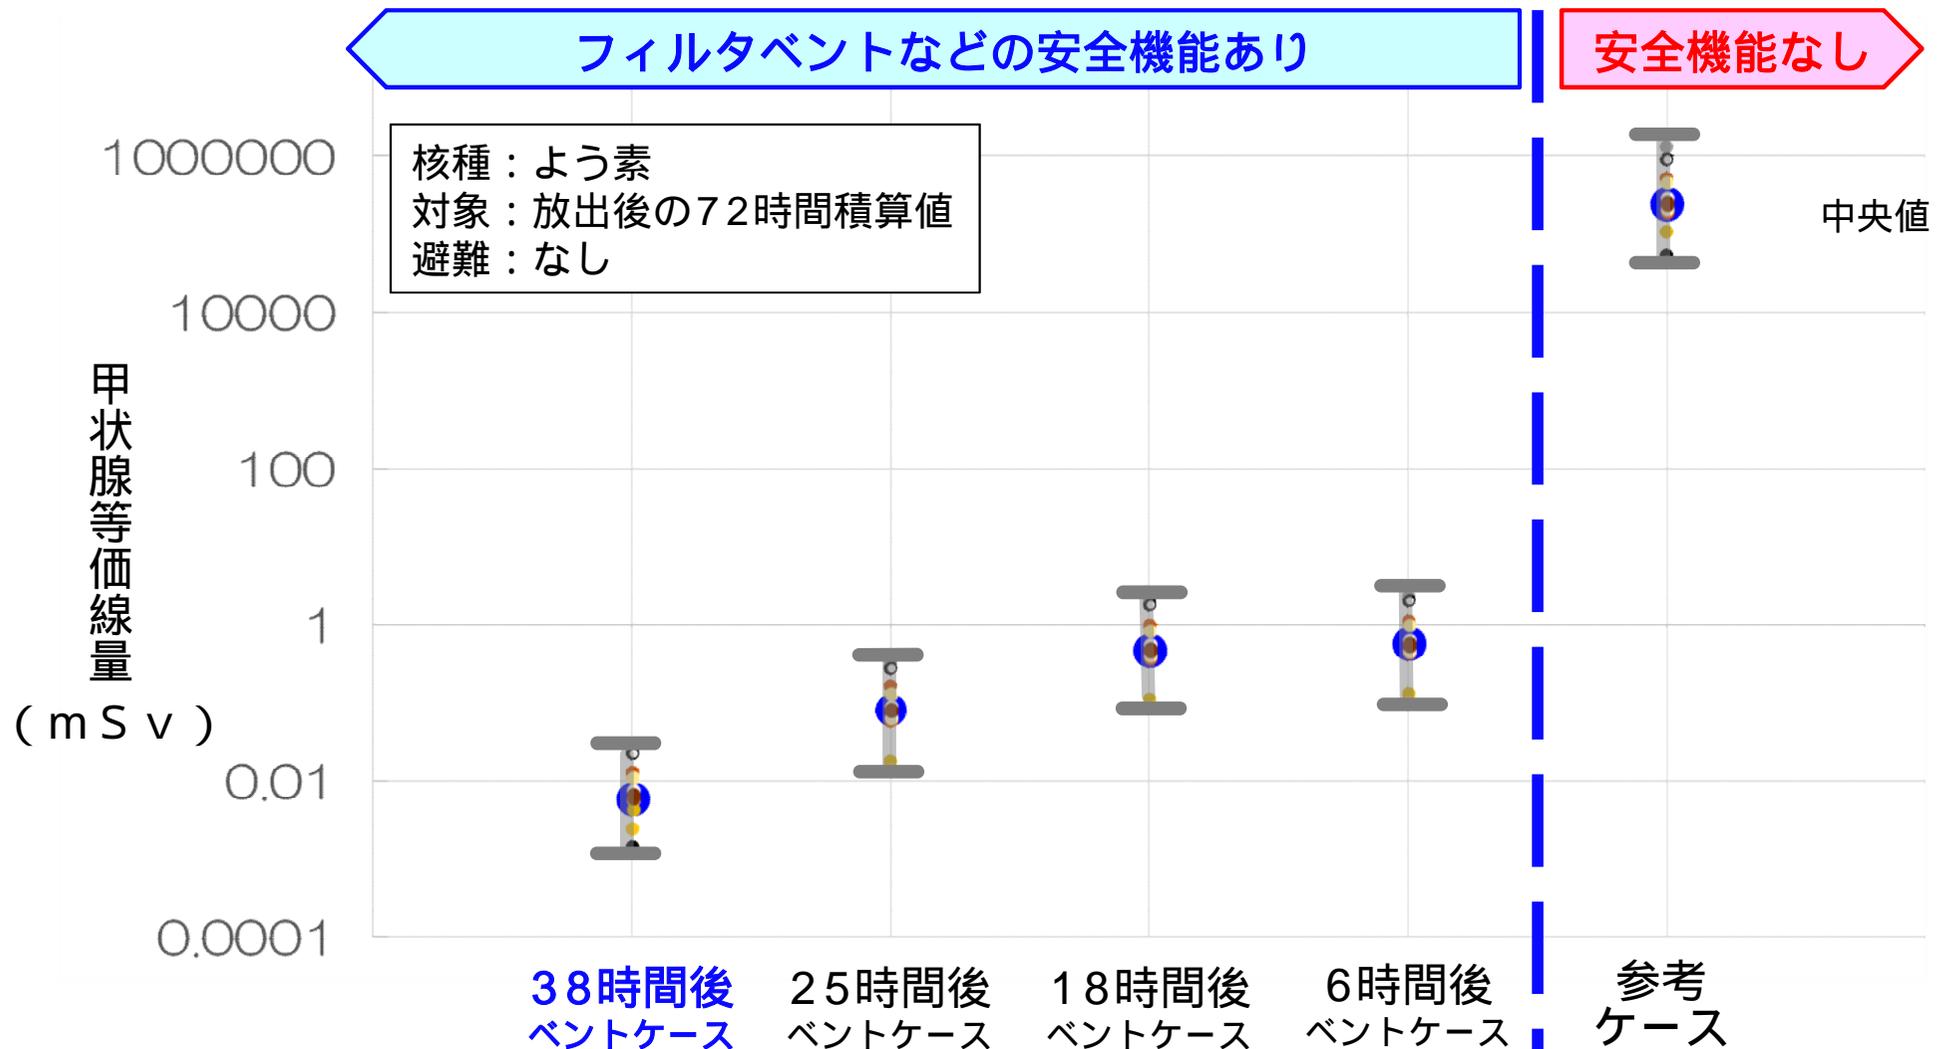
(2) よう素による甲状腺等価線量評価結果(PAZ圏内の最大値のばらつき)

- フィルタベントなどの安全対策が機能するケースでは、甲状腺等価線量は大幅に低減することを確認しました

各事故ケースについて、気象12パターン(P.21参照)における最大値を抽出し、グラフ化しています
中央値は、気象12パターンによる評価結果のうち、小さい方から6番目と7番目の値の平均をとったもの

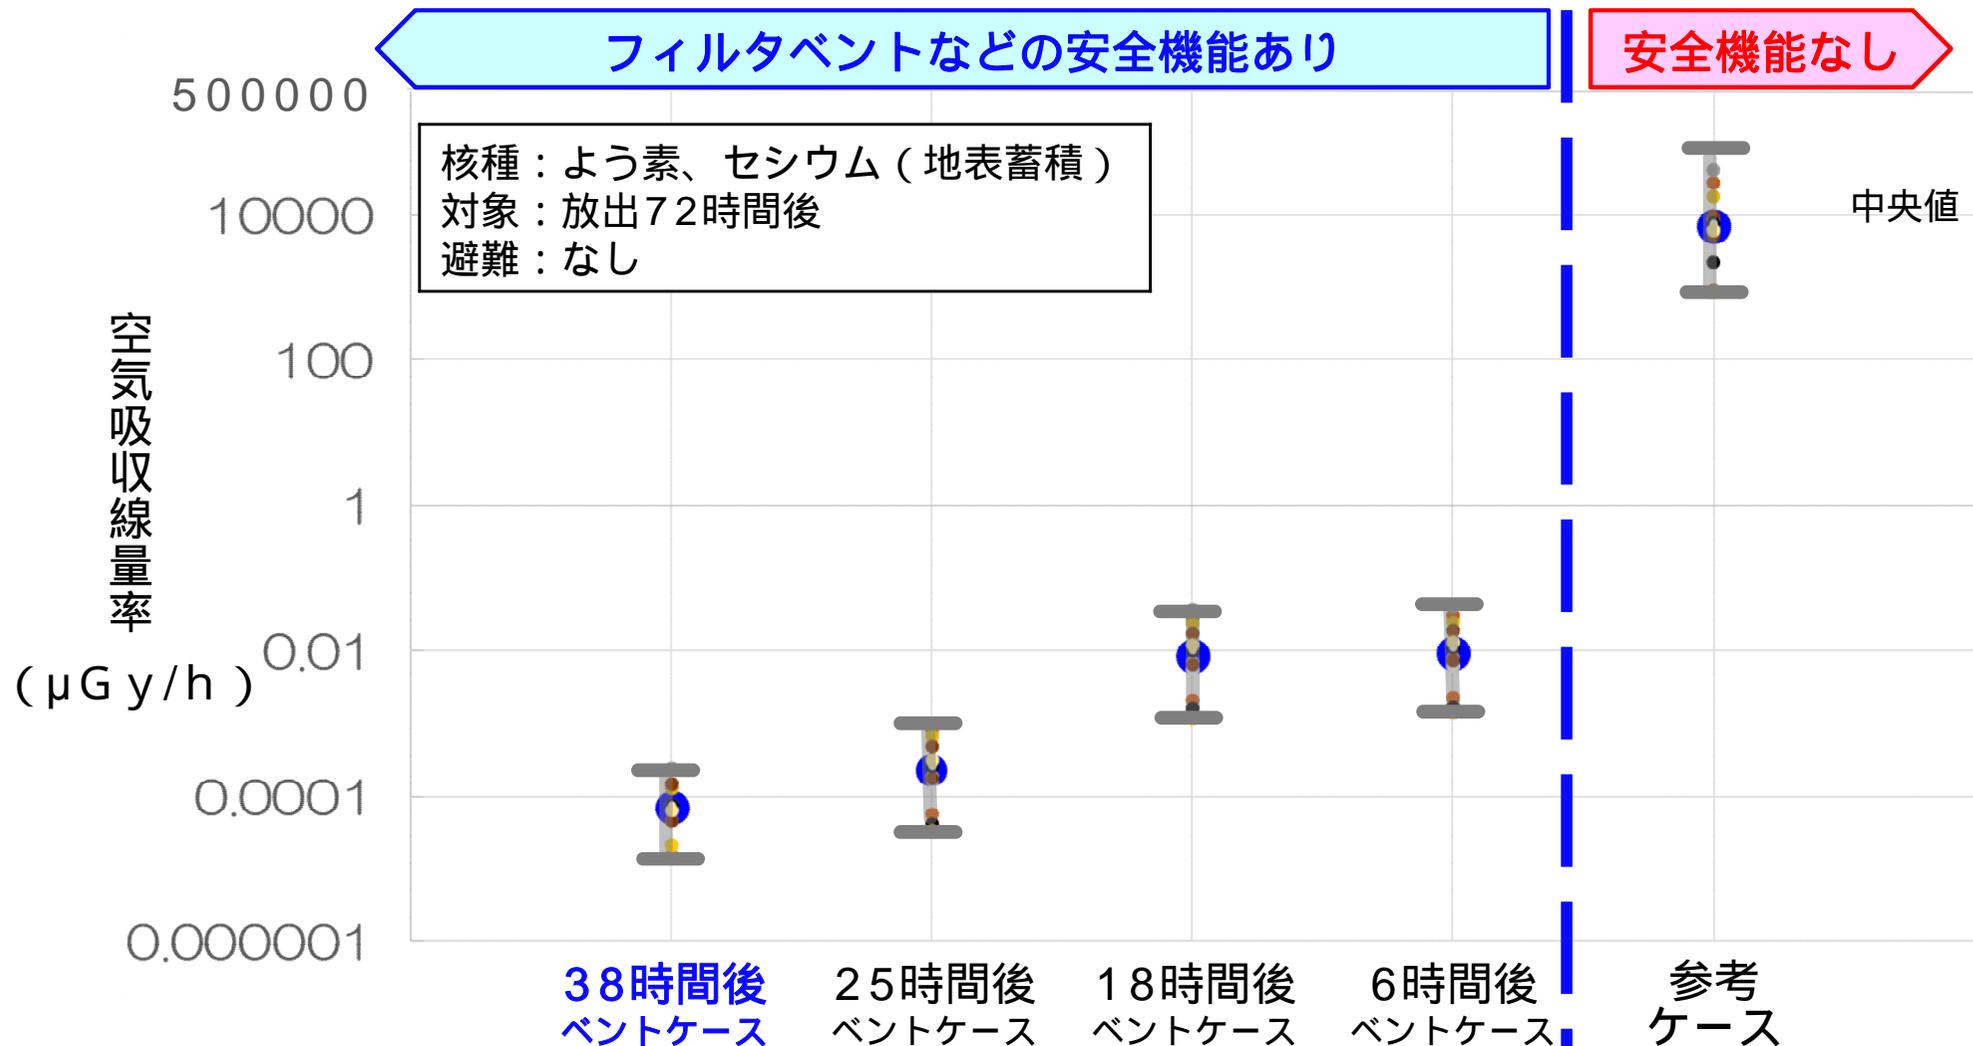
(3) 地表からの放射線による空気吸収線量率評価結果(PAZ圏内の最大値のばらつき)

- **フィルタベントなどの安全対策が機能するケースでは、地表に沈着したセシウムとよう素による空気吸収線量率は大幅に低減することを確認しました**

各事故ケースについて、気象12パターン（P.21参照）における最大値を抽出し、グラフ化しています
中央値は、気象12パターンによる評価結果のうち、小さい方から6番目と7番目の値の平均をとったもの

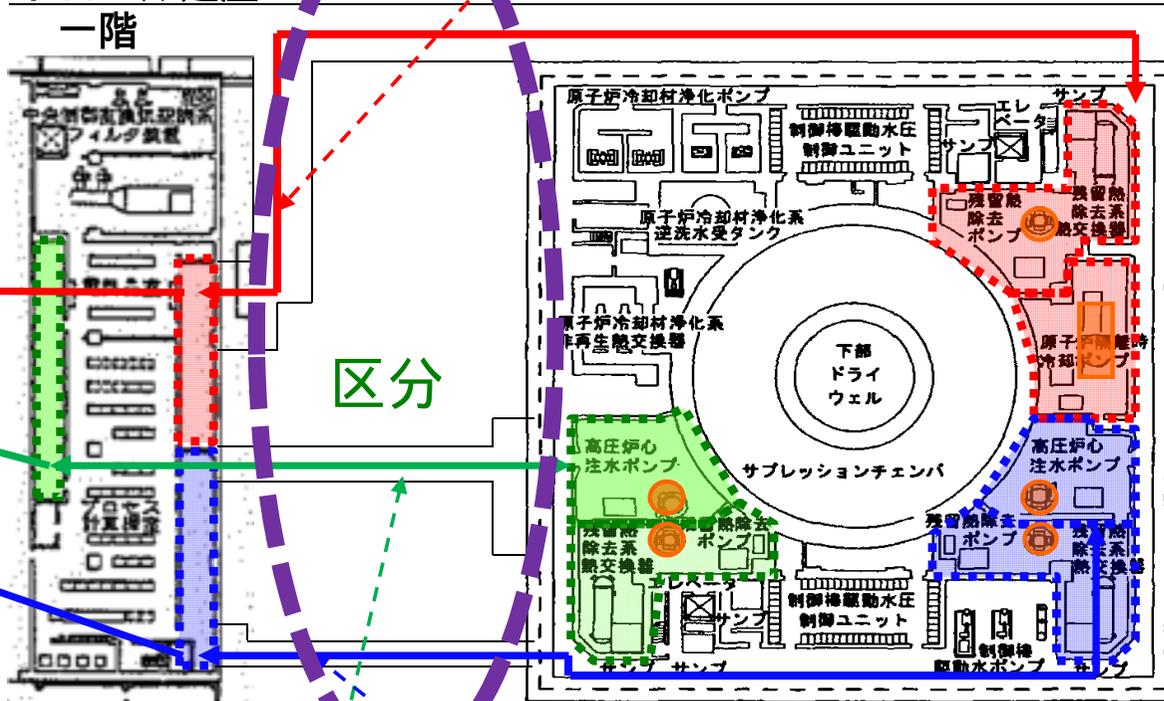
ケーブルの敷設ルート（分離・独立性に関する状況）

現場～中央制御室は、必要な離隔等をとるため、別々のケーブルトレイに敷設するなどの設計を行う方針。

中央制御室床下に集まった各区分のケーブルは分離板等で、分離し独立性を保つ方針。

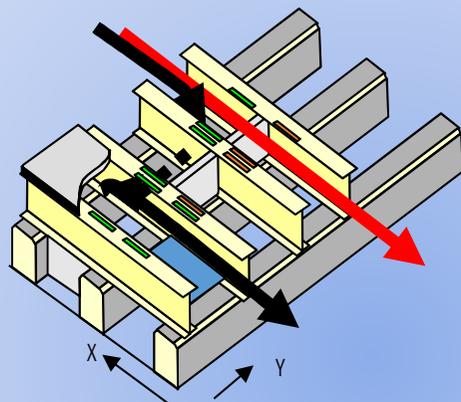
1、2、3、6号機

- 水平分離板
- 垂直分離板
- 床板
- 区分 区分表示
- 正しいケーブルルート
- 今回確認されたケーブルルート

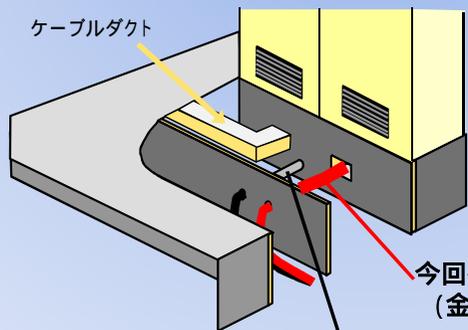
4、5、7号機

- 床板
- 分離バリア

今回確認された施工
(金属管不使用)

正しい施工(金属管使用)
