地域の皆さまへの説明会

平成27年12月

東京電力

柏崎刈羽原子力発電所 6、7号機の 新規制基準適合性審査の状況について

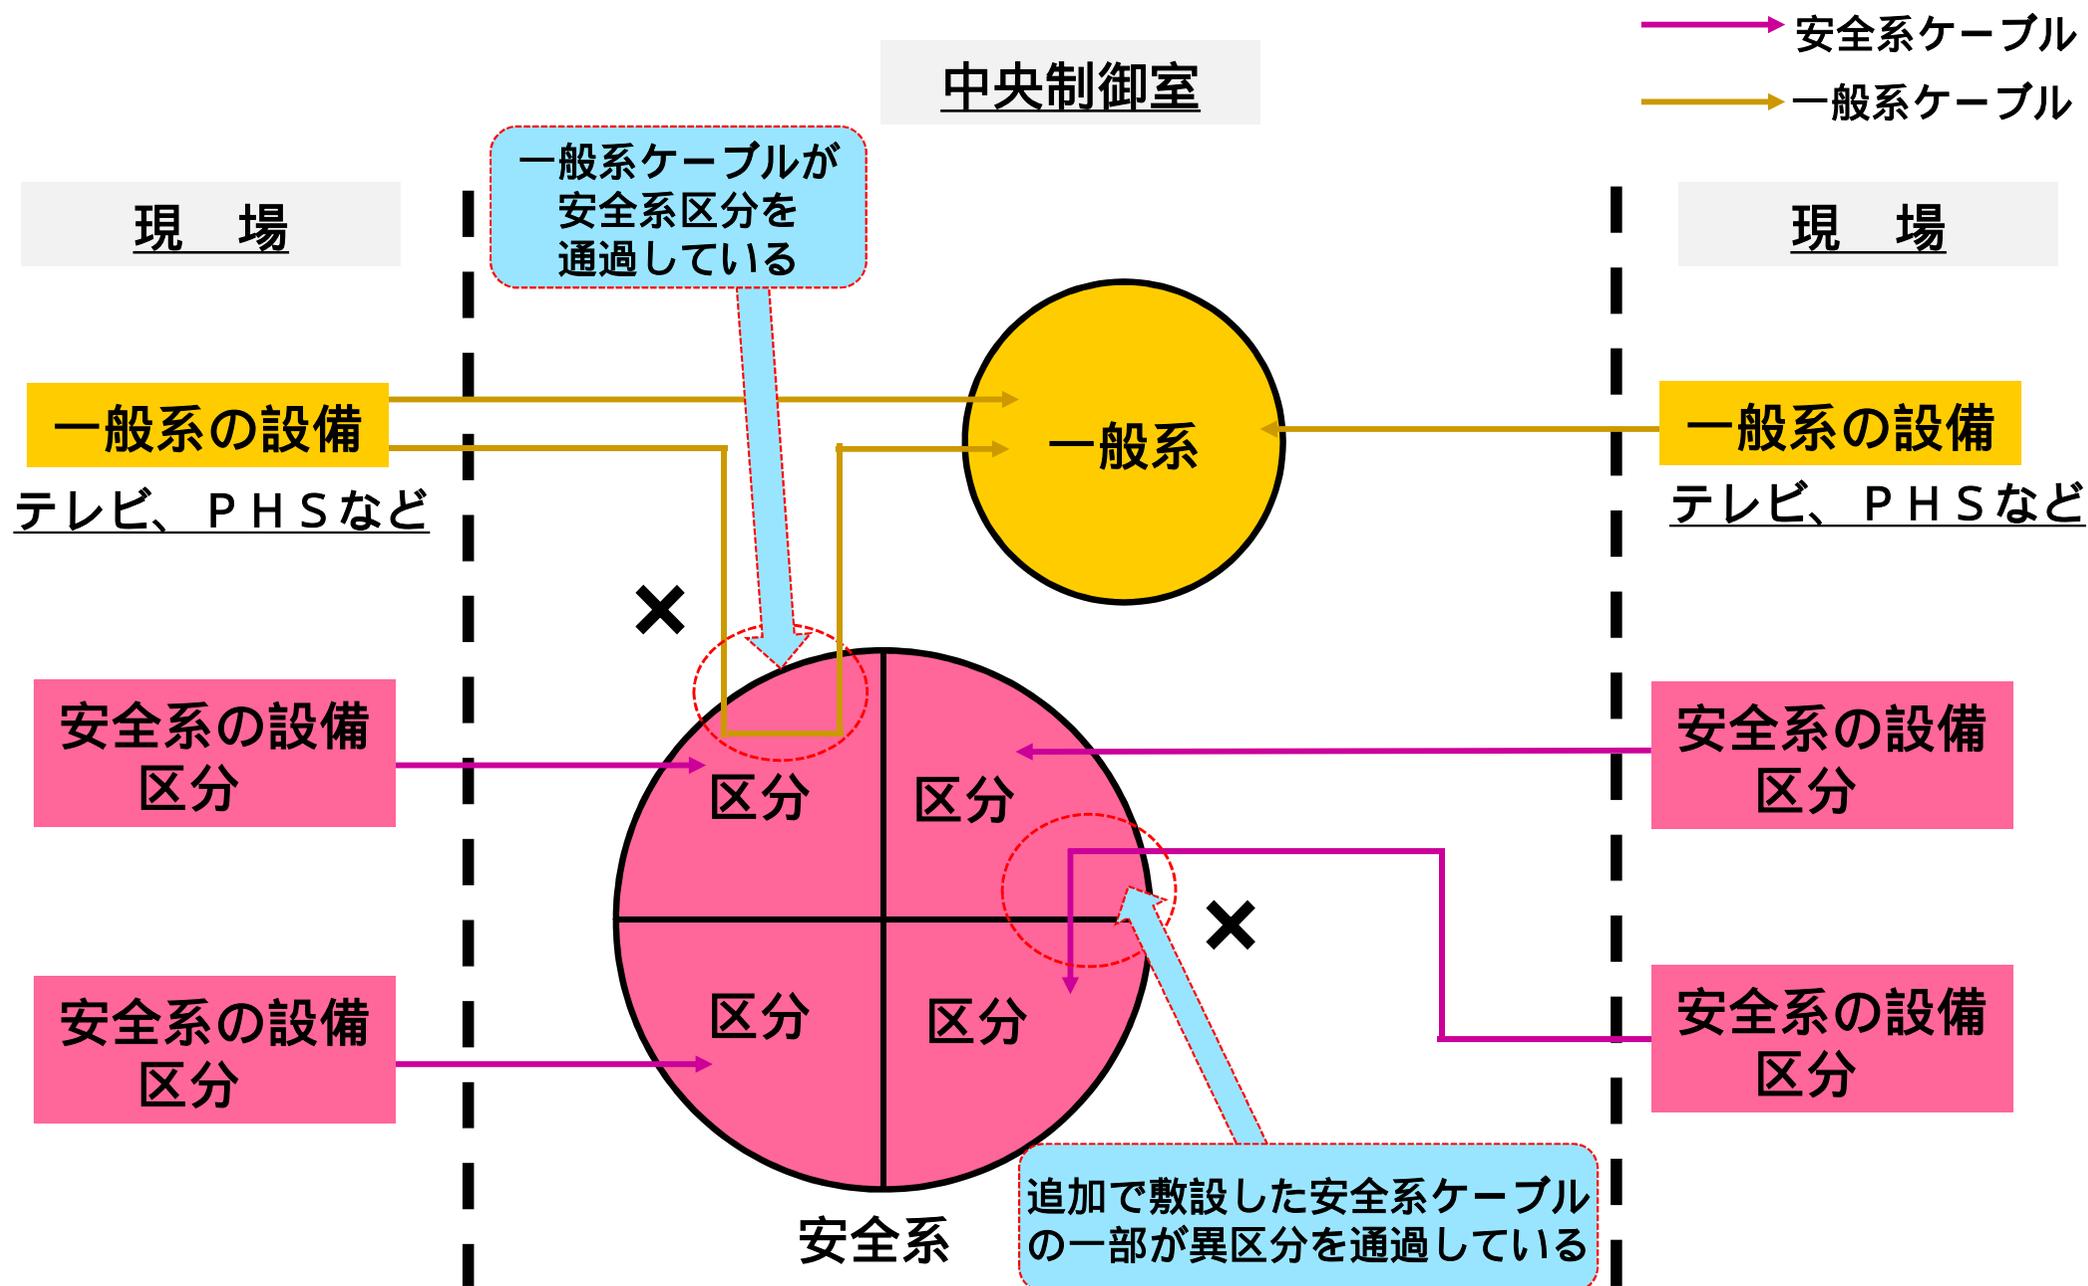
ケーブルが異区分を通過するイメージ図

安全系ケーブルエリア

一般系ケーブルエリア

分離板

安全系ケーブル
エリア

分離バリア

一般系ケーブル
エリア

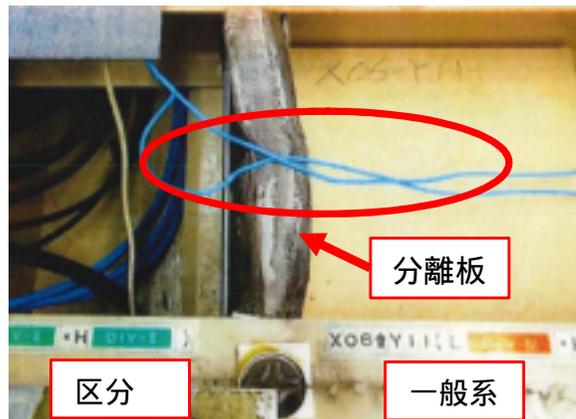
6号機 垂直分離板を
壊さず通過している

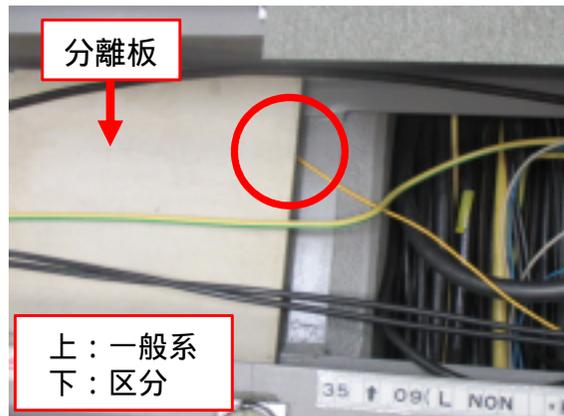
6号機 水平分離板
の隙間を貫通

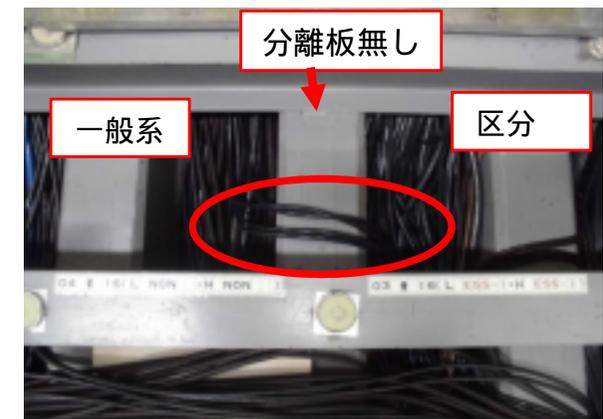
3号機 分離板が設置されて
いないため通過している

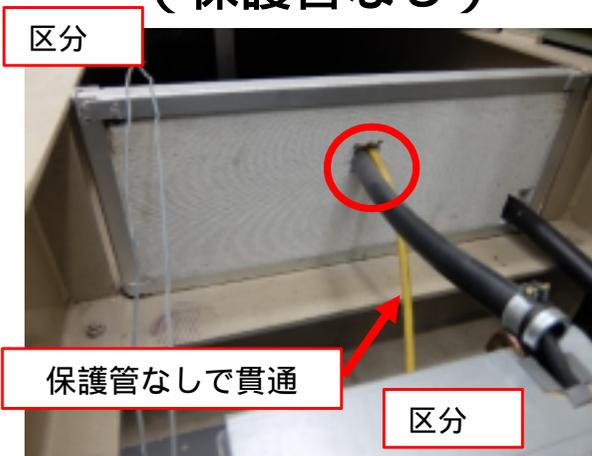
4号機 分離バリアを貫通
（保護管なし）

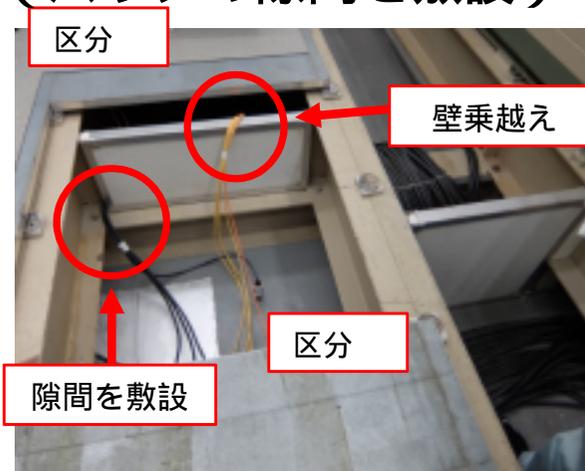
4号機 壁乗越え
（バリアの隙間を敷設）

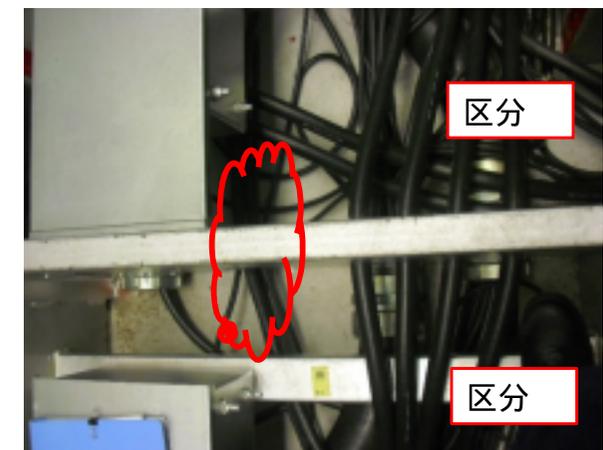
5号機 分離バリア貫通
（保護管なし）

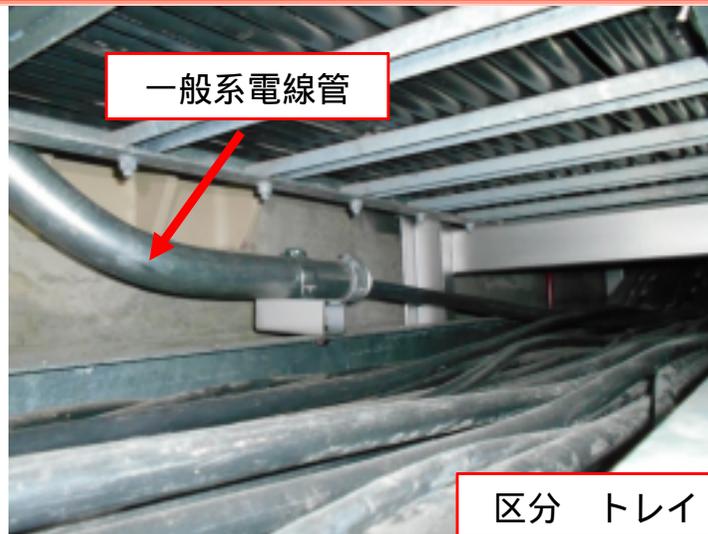
3号機 ケーブル敷設の不適合パターン例
(現場ケーブルトレイ)

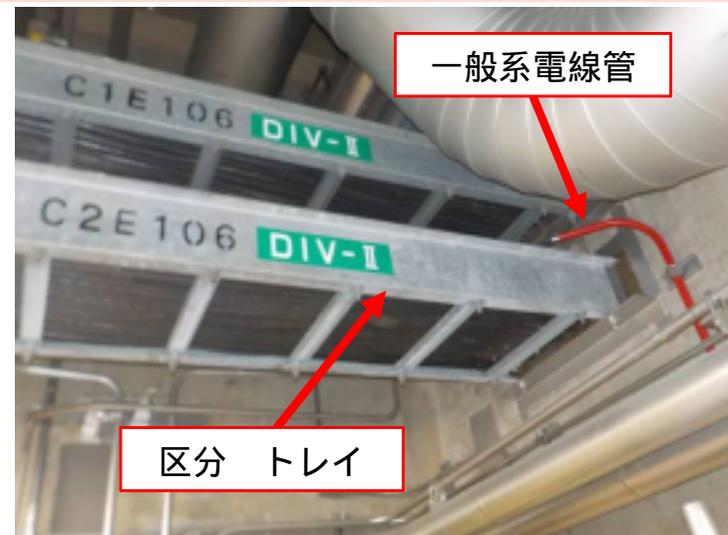
7号機 ケーブル敷設の不適合パターン例
(現場ケーブルトレイ)

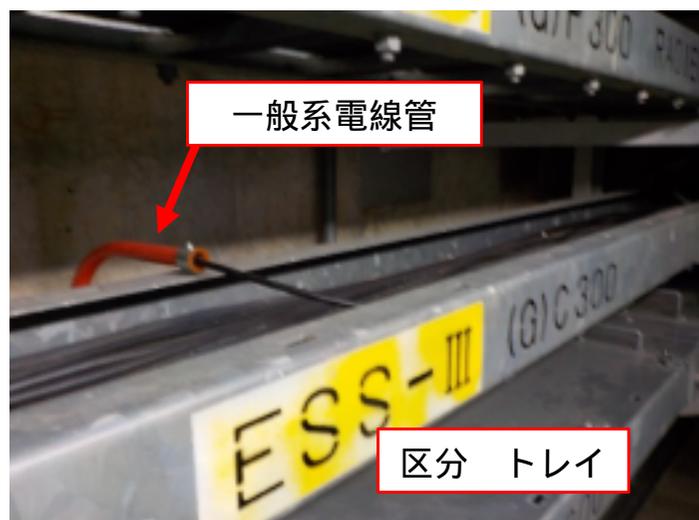
2号機 ケーブル敷設の不適合パターン例
(現場ケーブルトレイ)

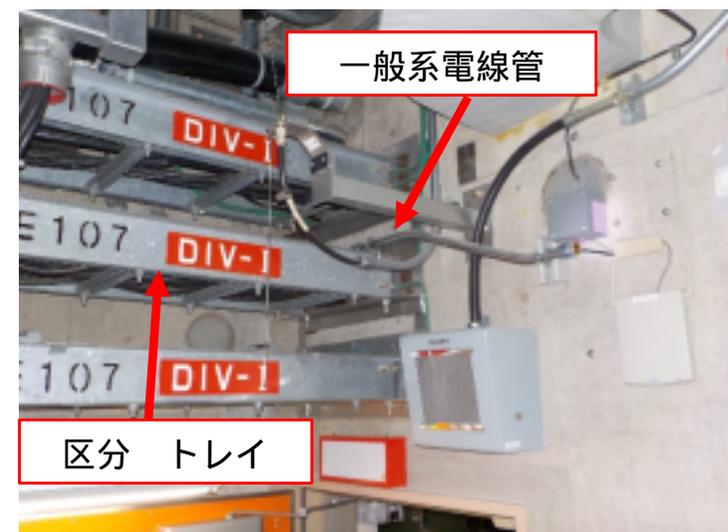
7号機 ケーブル敷設の不適合パターン例
(現場ケーブルトレイ)
