福島第一原子力発電所の現状と 周辺環境に与える影響について

2017年3月22日

東京電力ホールディングス株式会社

廃炉・汚染水に関する取り組み状況について

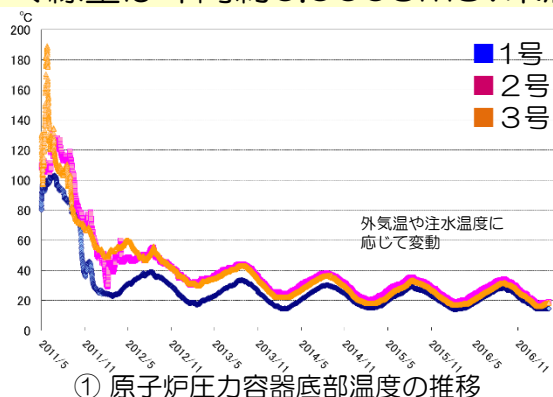
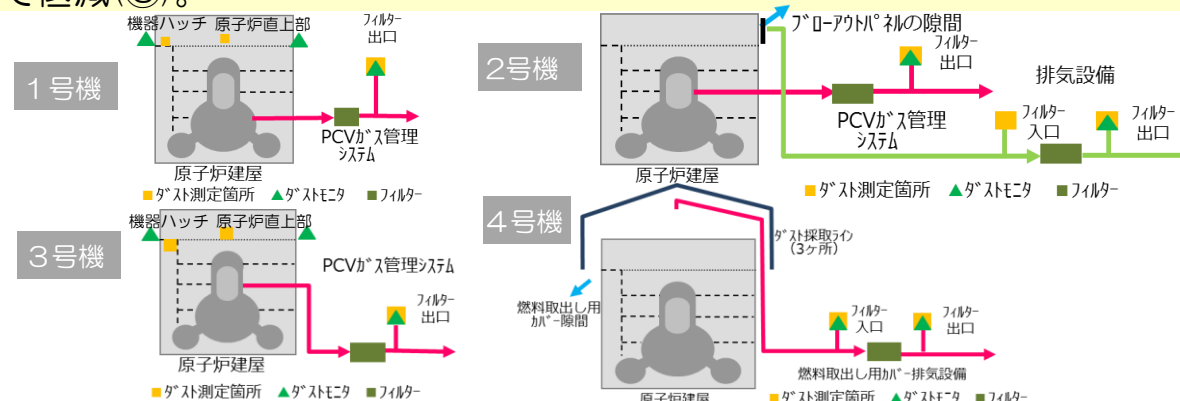
- 1～3号原子炉は注水冷却等により安定した状態を維持(①)。
- 1～3号原子炉格納容器内ガスの放射性物質を除去するとともに、2、4号機は建屋排気設備により、大気中への放出を抑制(②)。
- 原子炉建屋からの放出量の評価値は、この1年の平均は毎時約12万ベクレル(2016年2月～2017年1月)であり、これに相当する敷地境界における被ばく線量は年間約0.0005mSv未滿まで低減(③)。

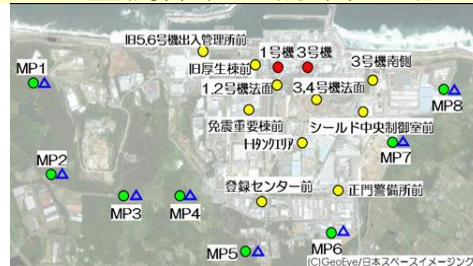
⑤ 構内のダスト監視体制

- 原子炉建屋での瓦礫撤去等の作業時は、飛散防止剤散布等の抑制対策を実施。
- 構内のダスト監視体制を構築、強化(⑤)。大気中の放射性物質濃度は管理値未滿で低く推移(⑥)。

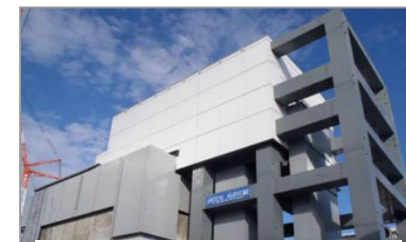
⑦-2 4号燃料取り出し用カバー

- 今後、燃料取出しに向けた瓦礫撤去および燃料取出しカバー設置により、ダスト飛散リスクは大幅に低減(⑦-1,⑦-2)。

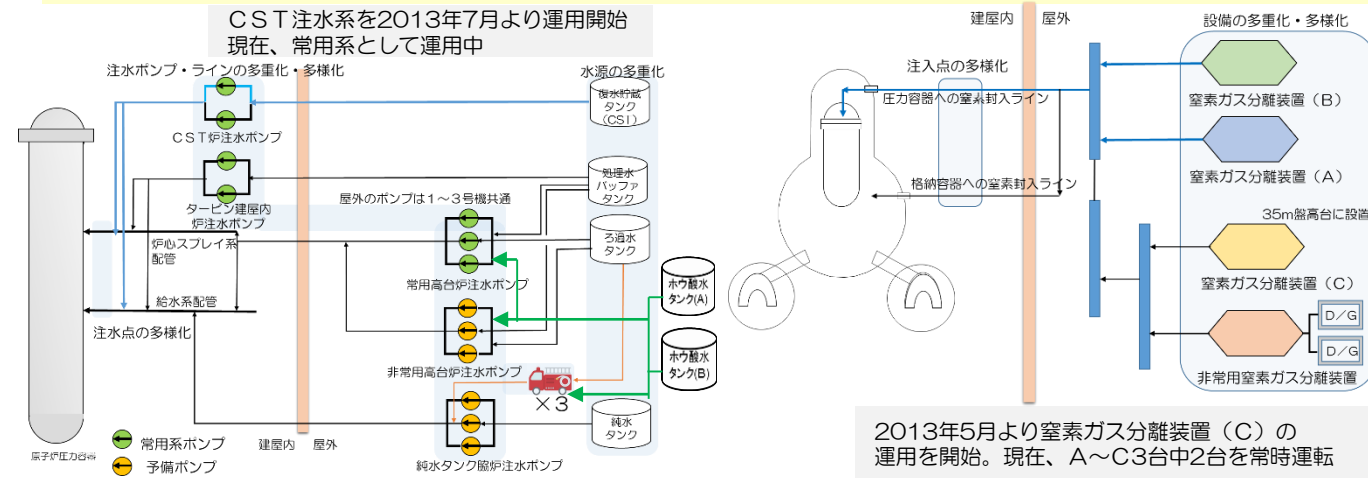
原子炉格納容器窒素封入設備系統概要図

2013年5月より窒素ガス分離装置(C)の運用を開始。現在、A～C3台中2台を常時運転

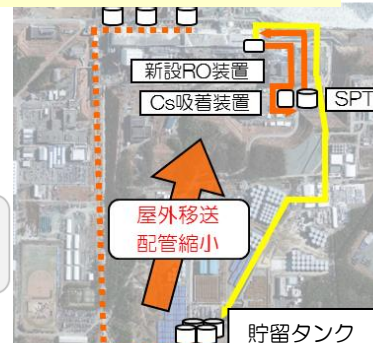
- 2011年6月より、原子炉注水に建屋滞留水の放射性物質を除去・淡水化した水を再利用する循環注水冷却を開始（大循環ライン）。
- 2016年10月より、4号タービン建屋に新たに設置した淡水化装置の運転を開始し、循環ループを縮小（建屋内ROライン）。

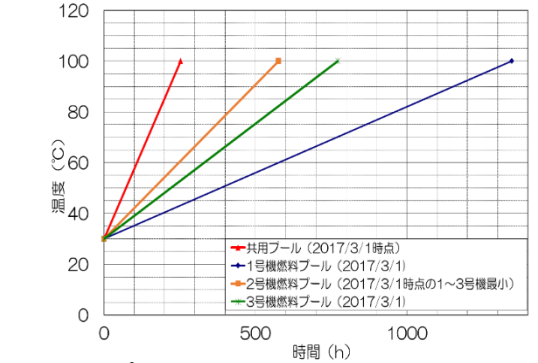
- 時間の経過に伴い、燃料の発熱量は低下(発熱量は停止直後と比較し、1/1000程度、運転プラントの熱出力(2,3号:2380MW)と比較し1/20000以下)。
- 原子炉注水やプール冷却が停止した場合の時間余裕は大幅に増加。
- 万一、長時間原子炉注水が停止した場合の環境への影響についても大幅に低減。

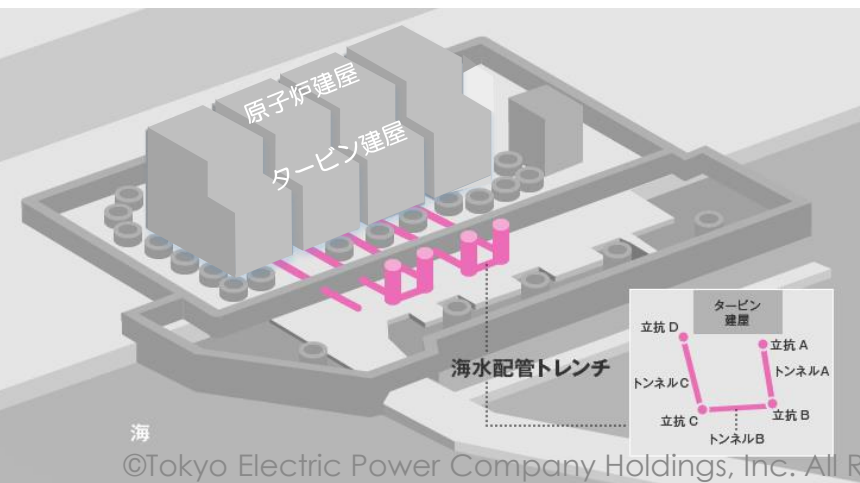
3号機海水配管トレンチ概略断面展開図

■ 2～4号機の海水配管トレンチ内に滞留している汚染水を除去すると共に、地下水などの流入による再滞留を防止するため、トンネル内部を充填する作業を実施。

号機	充填量	充填完了
2号機	約4,660m ³	2015.7
3号機	約5,980m ³	2015.8
4号機	約780m ³	2015.12

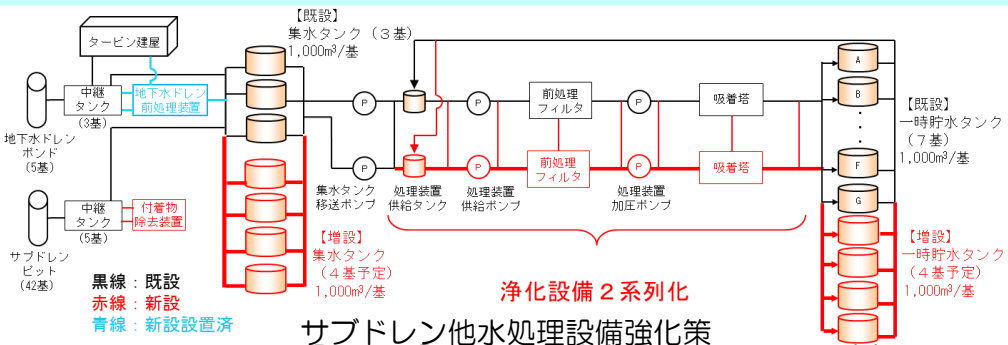
サブドレン他水処理施設の強化概要

- 地下水ドレンの水質改善
⇒2017.1に前処理装置の設置を完了。現在調整運転を行いながら、地下水ドレン水質をサブドレン他浄化設備の受入基準まで改善を図る。
- サブドレン処理系統の処理量増加
⇒浄化設備を2系列化(2017.4(予定)), 集水タンクと一時貯水タンクを増設(2017.9(予定))し、系統処理量を増加。(800m³/日→1500m³/日)
- 付着物によるくみ上げ量低下の防止
⇒配管等清掃と、くみ上げ水から付着物成分の除去(2017.10(予定))を実施し、くみ上げ性能を向上。

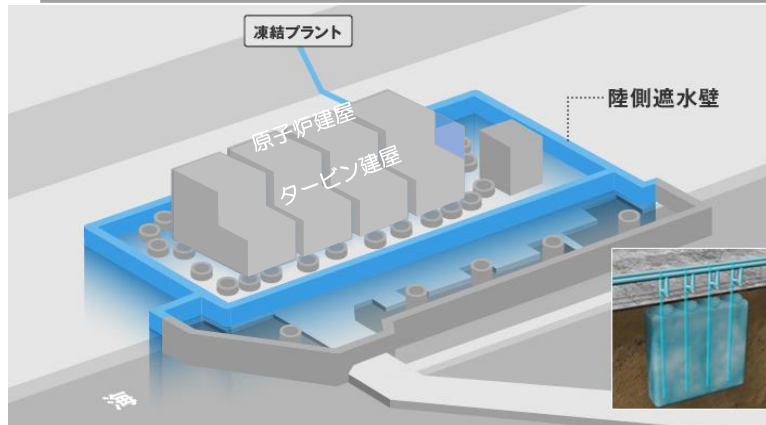
凍土方式による陸側遮水壁 (近づけない)

- 1~4号機の原子炉およびタービン建屋周囲を取り囲むように約1m間隔で凍結管(深さ約30m)を設置し、土壌を凍らせることで遮水壁を構築。
- 2016年3月より海側及び山側の一部の凍結を開始、6月より山側の凍結範囲を95%に拡大。2016年10月に海側の凍結完了。これに伴い、4m盤でのくみ上げ量の減少を確認。
- 山側で凍結を開始していなかった7箇所の内、2箇所を2016年12月より、更に4箇所を2017年3月より凍結開始。現在約97%で0度以下を達成。(3月16日時点)

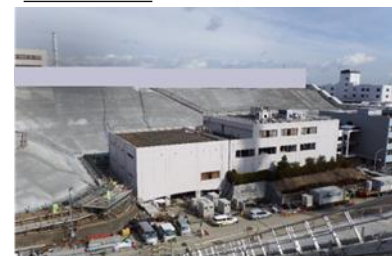
雨水の土壌浸透抑制 (近づけない)

- 発電所敷地内に降り注ぐ雨は、地下に浸透し、地下水として建屋内に流入するため、汚染水増加の一因となっている。このため、敷地内の地表面をアスファルト等で覆う(フェーシング)ことで雨水の土壌への浸透を抑制。
- 発電所敷地内のフェーシングエリアに対して、1~4号機建屋周辺、他工事干渉箇所を除き施工完了。引き続き、残りの4m盤及び10m盤のフェーシングについて、廃炉作業の進捗にあわせて検討・実施。(145万m²に対し92%実施 2017年2月時点)

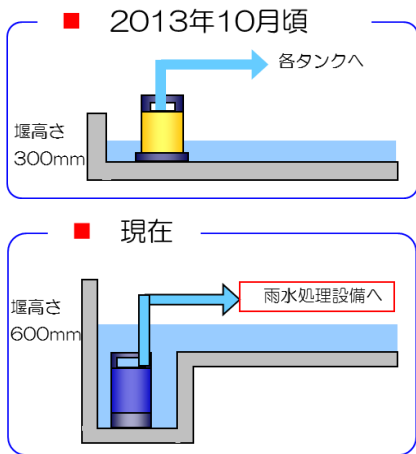
タンクエリア堰等の改善状況（漏らさない）

■ タンクエリア堰内の雨水等が溢水しないように各種対策を実施。

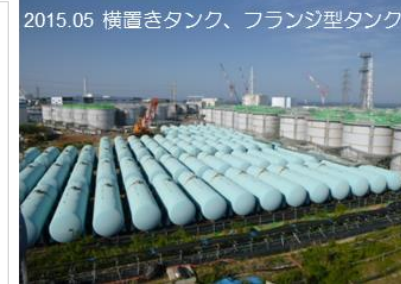
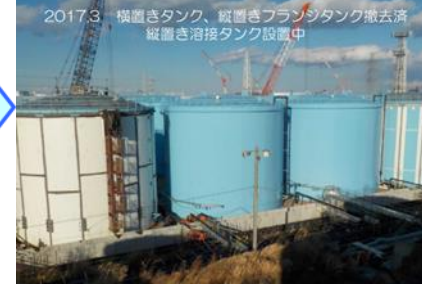
横置き・フランジタンクリプレース状況 (H2タンクエリアの例)

■ 処理水の受入容量が不足しないよう、縦置き溶接タンクの建設を順次実施。タンク内貯留水の漏えいリスクを減らすため、フランジ型タンクから溶接型タンクへのリプレースを進めると共に、リプレースにあたっては、タンク形状、配置の見直し等により、貯水容量の増加を図る。

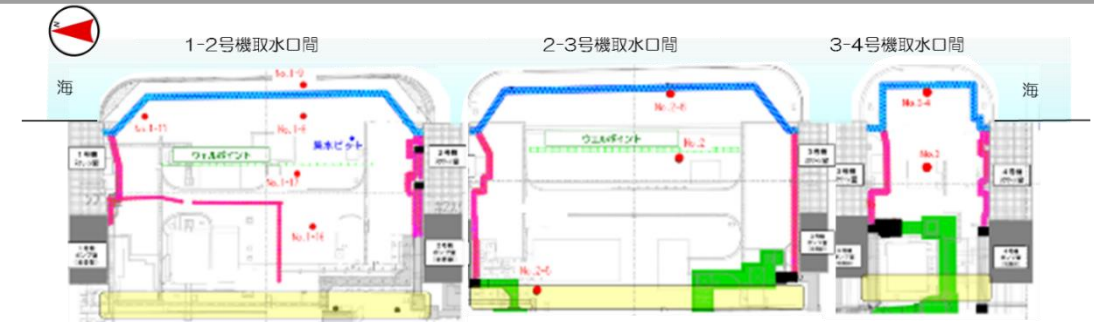
水ガラスによる地盤改良施工箇所

■ 放射性物質を含む地下水の港湾内への流出を抑制するため、薬液注入により海側地盤の改良を実施。

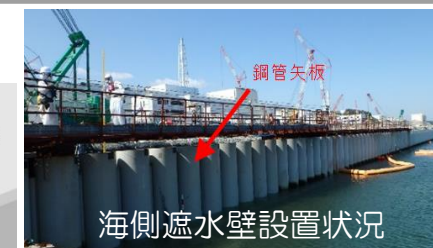
【1~4号機取水路開渠内海水に放射性物質濃度】

■ 放射性物質を含む地下水の港湾内への流出を抑制するため、1~4号機の4m盤の前面に海側遮水壁を2015年10月設置完了し、港湾内の水質が大幅に改善。

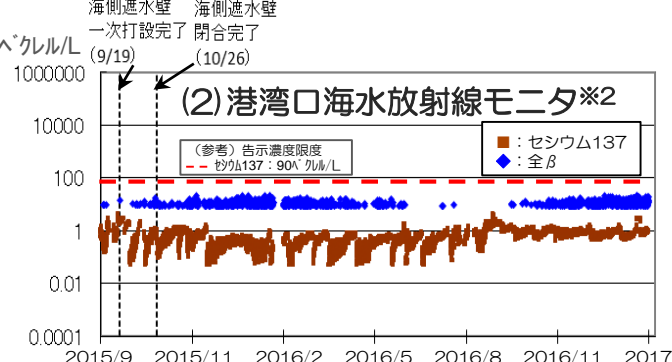
海水濃度モニタリング状況

*2: 海水放射線モニタは、荒天により海上が荒れた場合、巻き上がった海底砂の影響等により、データの変動や設備が停止する場合有り。

*3: 2011/7以降の検出はなかったが、2012/4から検出限界値を従来の約1/1000まで下げたことにより、告示濃度限度より低いレベルで検出。

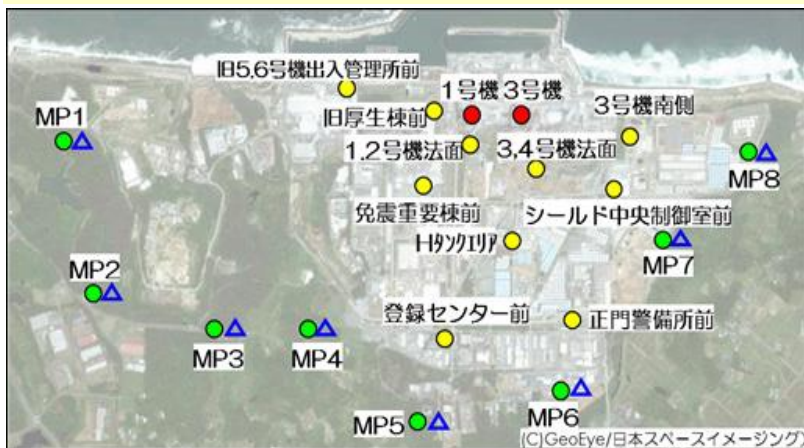
構内のダスト監視体制

- 2013年8月に発生した免震重要棟前の連続ダストモニタ警報発生事象を踏まえ、以下の対策を実施。
 - オペレーティングフロアでの作業時における、飛散防止剤の濃度や散布頻度の変更。
 - オペレーティングフロア上及び建屋近傍等での連続ダストモニタによる監視の強化。
 - 敷地境界に連続ダストモニタを設置。
- 作業中だけでなく、夜間・休日も24時間体制で監視。
- 敷地外への影響の可能性等が発生した場合、速やかに自治体等へ通報連絡。

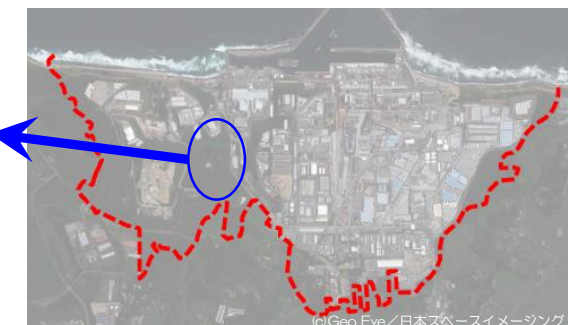
- 当面10年程度の固体廃棄物発生予測を踏まえ、焼却・減容により廃棄物量を低減のうえ、保管・管理に必要な建屋を設けて集約保管し、屋外の一時保管エリアを解消していく。水処理二次廃棄物は、減容・安定化に向けた技術開発を進め、処理方策等を検討していく。
- 固体廃棄物の保管管理計画については、年に1回程度、発生量予測の見直しを行い更新していく。

2 焼却炉前処理設備
(2020年度上期運用開始予定)

1 増設雑固体廃棄物焼却設備
(2020年度上期運用開始予定)

3 減容処理設備
(2020年度下期運用開始予定)

4 増設固体廃棄物貯蔵庫
第10~13棟 (約14万m³)
(第10棟: 2021年度上期
第11棟: 2022年度上期
運用開始予定)

5 大型廃棄物保管庫
(2019年度下期運用開始予定)

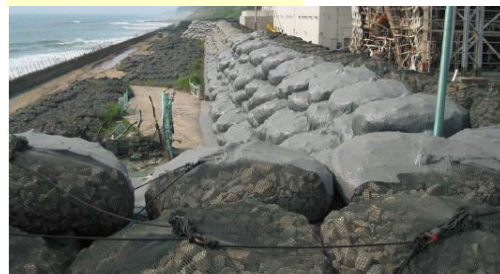
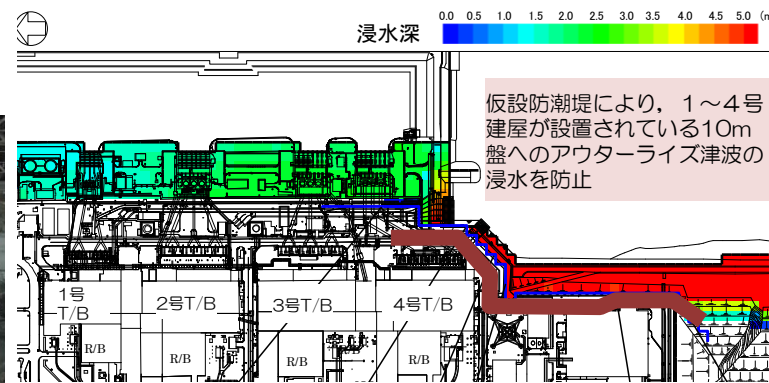
仮設防潮堤

アウターライズ津波対策, 他
 ⇒仮設防潮堤：**設置済**
 ⇒トレンチ内汚染水：**除去済**

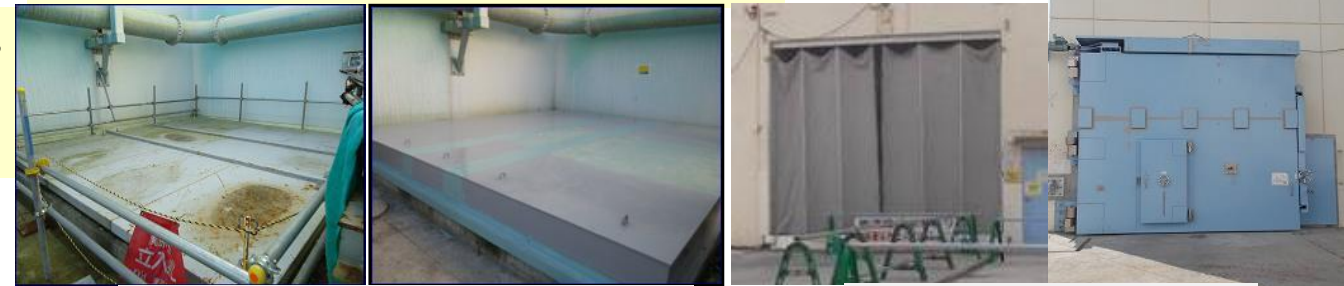
建屋開口閉塞による津波時の滞留水流出防止

屋外の機器搬入開口の蓋を耐津波仕様に変更して防水処理を実施(1号タービン建屋)

建屋大物搬入口に耐津波仕様の扉を設置(高温焼却炉建屋)

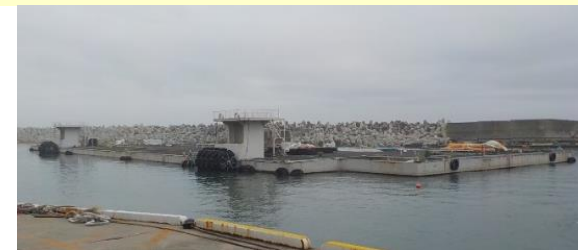
メガフロート

津波時に漂流物となるリスクのあるメガフロートは

- ①港湾内解体, ②港湾内での有効活用, ③港湾外移動・解体の3案について実現可能性を含めて検討中。

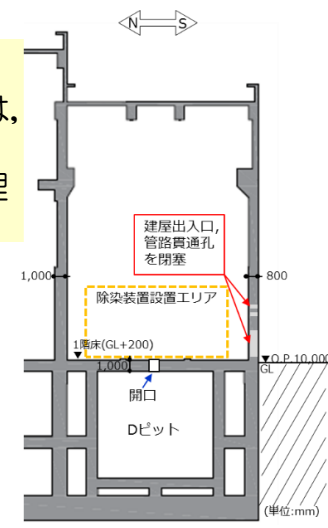
プロセス主建屋地下ピット周辺の建屋断面図

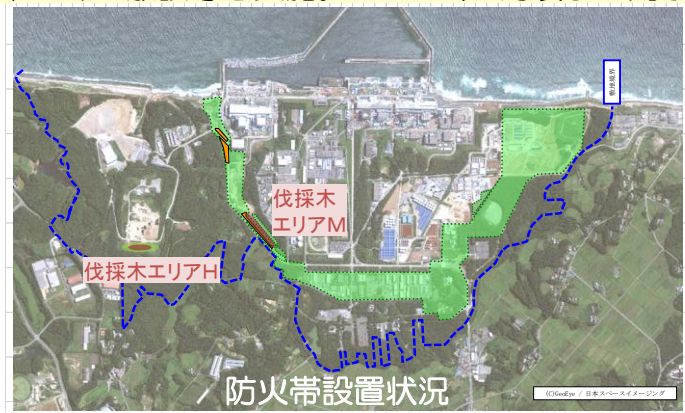
- 1～4号周辺の重要設備への延焼防止のため、防火帯を設置済。
- 伐採木一時保管エリアへの延焼防止として、離隔が必要なエリア(H, M)周辺の除草・砕石敷設等を実施。2017年6月頃まで完了予定。

防火帯設置状況

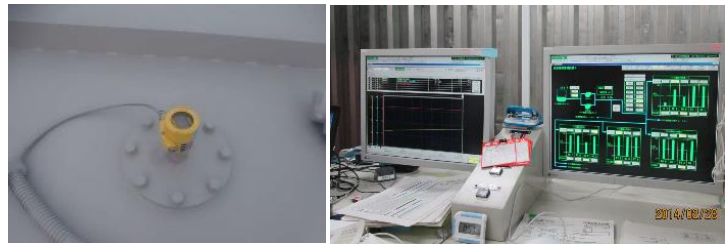
- 全ての貯留タンクに水位計を設置し、水位監視を実施。

貯留タンク水位計 水位監視画面
貯留タンクの水位監視

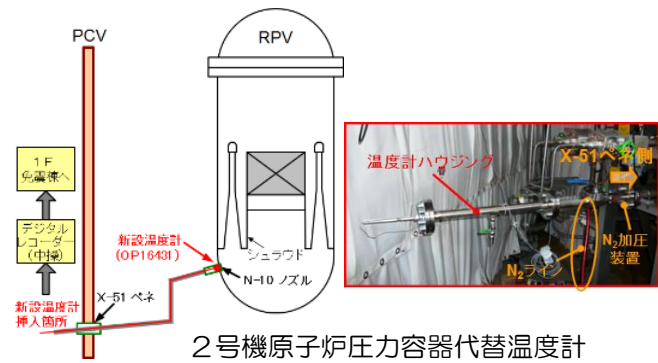
- 2号機原子炉圧力容器に新規温度計を設置。

2号機原子炉圧力容器代替温度計

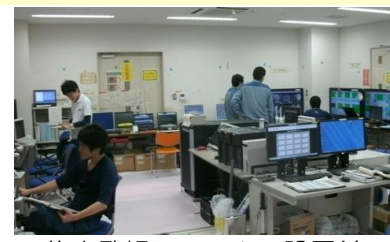
- 免震重要棟監視室内への集中監視システムの導入。(2015年2月)
- 水処理設備のシールド中操 (CCR) 監視機能を免震重要棟へ移転。(2016年5月)

集中監視システムの設置前 (個別の監視機器で監視)

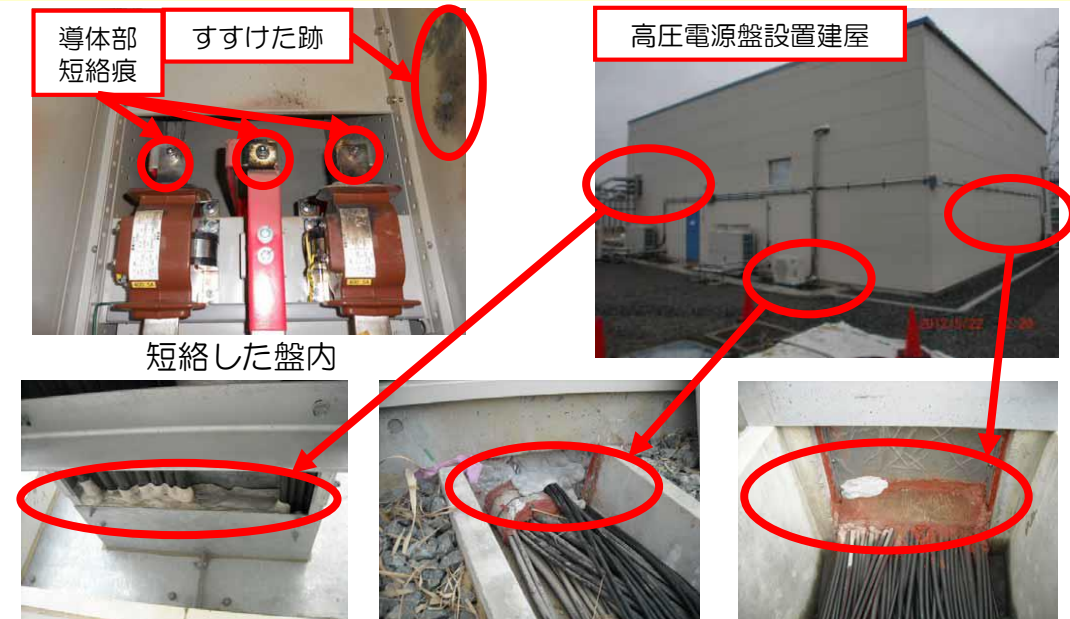
- 2013年に1～4号機の電源設備にて停電が発生。小動物がトレーラー上のコンテナ内に設置していた仮設高圧電源盤内に入り、導体部に触れて短絡したことが原因。
- 対策として、トレーラー上のコンテナ内に設置していた電源設備は全て建屋内等に改修・復旧済。また、建屋・盤のケーブル貫通部全ての閉止処理を実施済。

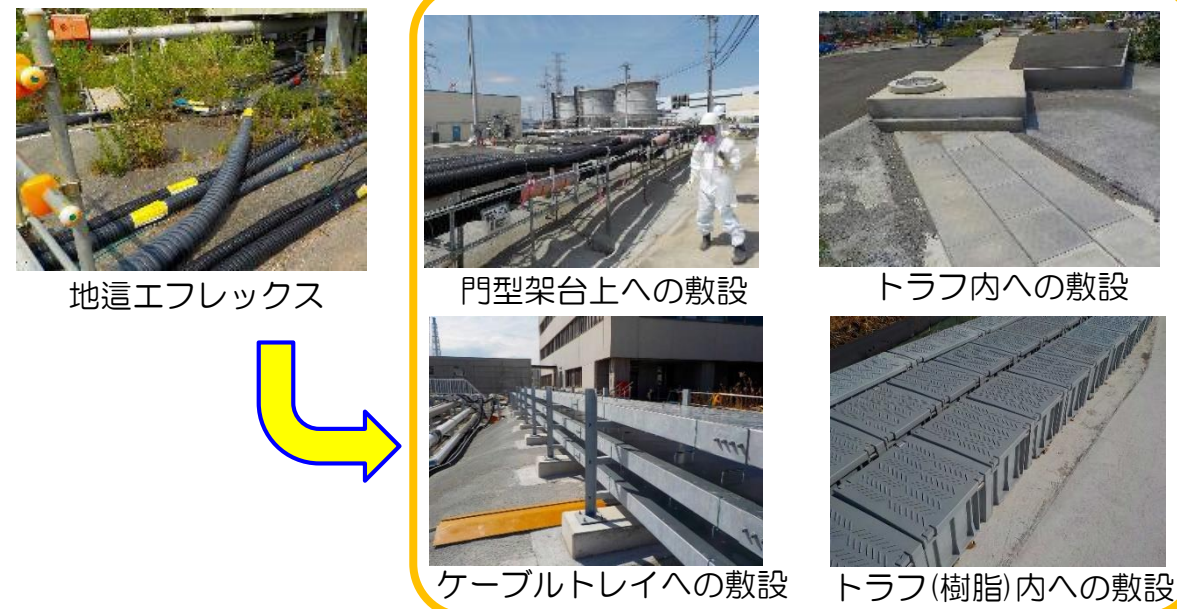
- 高圧ケーブル収納のエフレックスを地這にて敷設していたものを、復旧の進捗にあわせて門型架台等へ敷設。

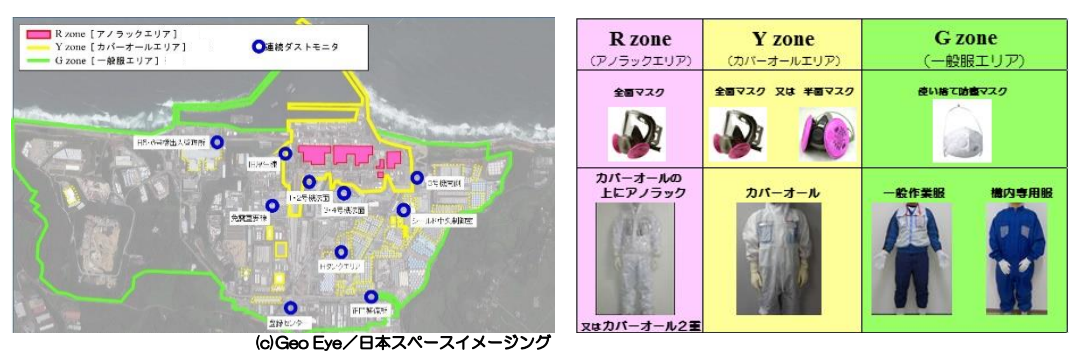
- 管理対象区域を汚染状態に応じて3つの区域に区分し、放射線防護装備の適正化を実施。

管理対象区域の区分 各区分の放射線防護装備

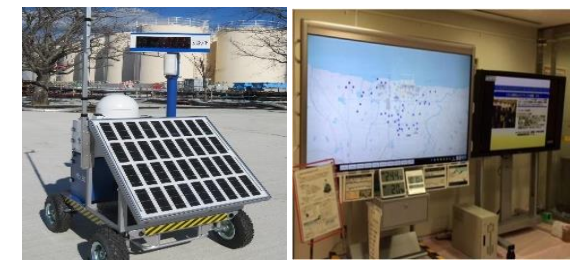
- 2016年1月に計86台を設置。
- 作業する場所の線量率をリアルタイムに確認が可能。また、免震重要棟及び入退域管理施設内の大型ディスプレイで全域の線量率のトレンドも確認可能。

線量率モニタと大型ディスプレイ

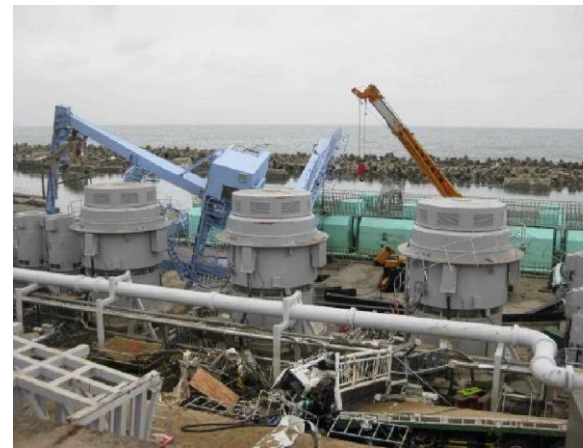
5号機海水ポンプ及び護岸（震災後）

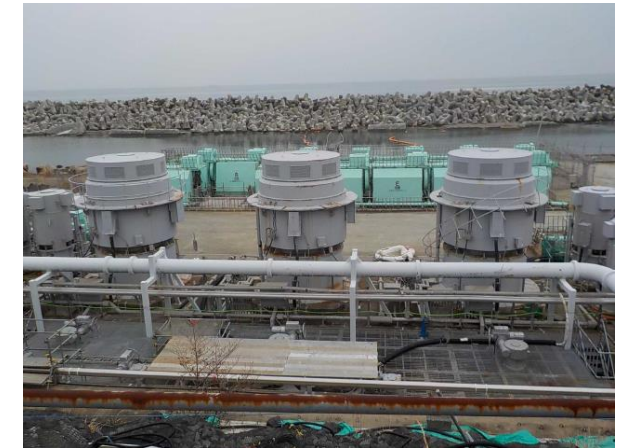
5号機海水ポンプ及び護岸（復旧後）

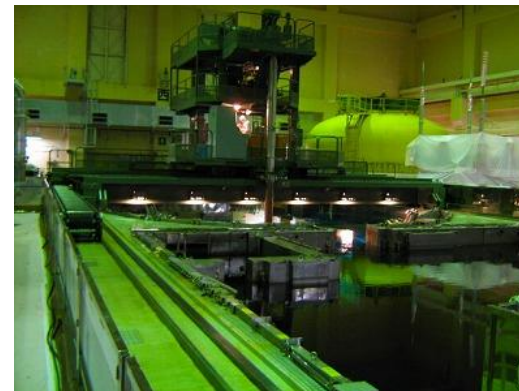
6号機燃料移動中

- 震災時、6号機の一部の非常用電源が健全であったことから、仮設ポンプ等を活用し、5・6号機とも2011年3月20日に冷温停止達成。
- その後、冷温停止にかかる本設設備に関し順次復旧を行い、原子炉及び使用済燃料プールの冷却を安定して維持。
- 燃料取扱設備の復旧を行い、5号機は2015年6月、6号機は2013年11月に原子炉から使用済燃料プールへ燃料移動が完了。
- 一方、建屋地下階には震災時の津波による海水や、地下水の流入による滞留水が発生しており、これらについては、淡水化装置（RO装置）で浄化した上で、構内への散水を実施中。
