1. 3号PCV内部調査（水中ROVによる調査）

< 参考資料 >
2017年7月13日
東京電力ホールディングス株式会社

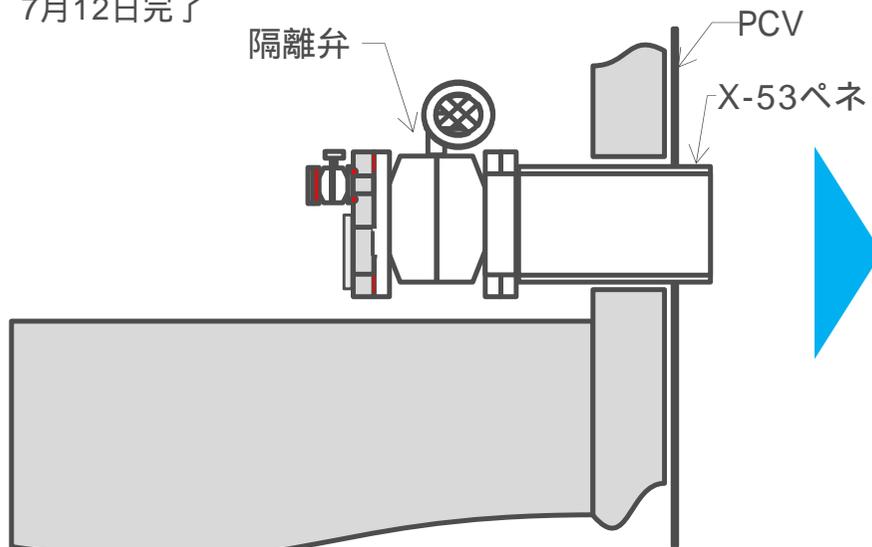
ステップ1. 常設監視計器の取外し

7月12日完了

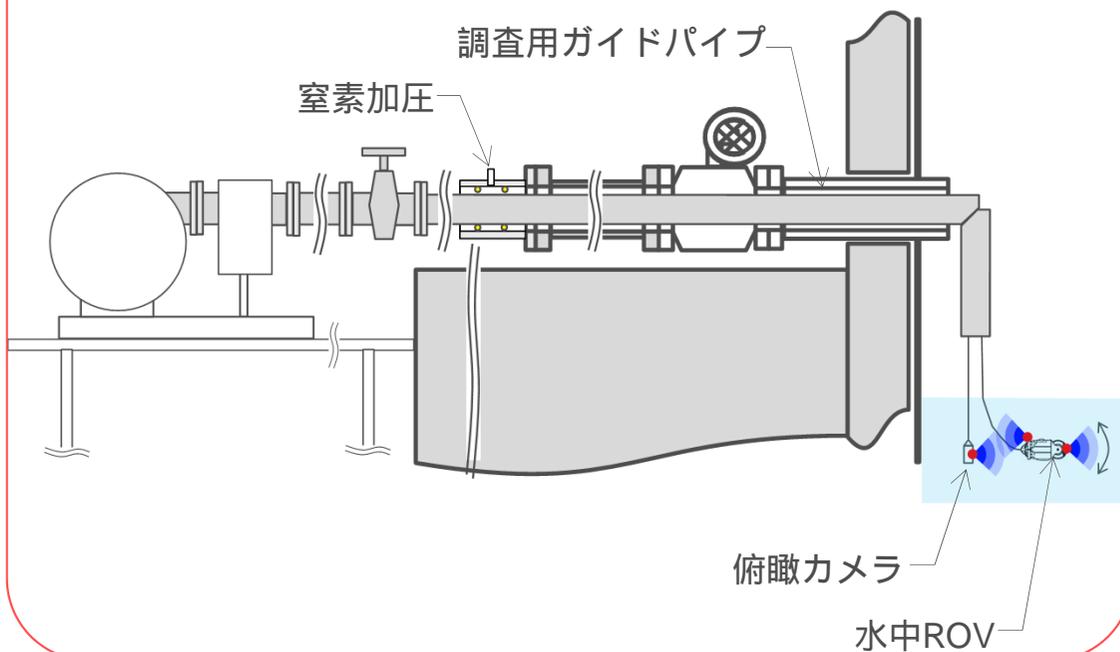
ステップ2. 水中ROVによる調査

- 炉内の解析結果より、溶融した燃料のうち一部はペDESTAL内へ落下していると推定されていることから、グレーチングの脱落やTIP案内管の切断等ペDESTAL内が破損している**可能性**が考えられる。
- そこで、複数日での調査を実施、まずはペDESTAL開口等からペDESTAL内の状況を確認し、当初想定している調査の優先順位に対して変更が必要ないか再検討後、調査を再開する計画とする。

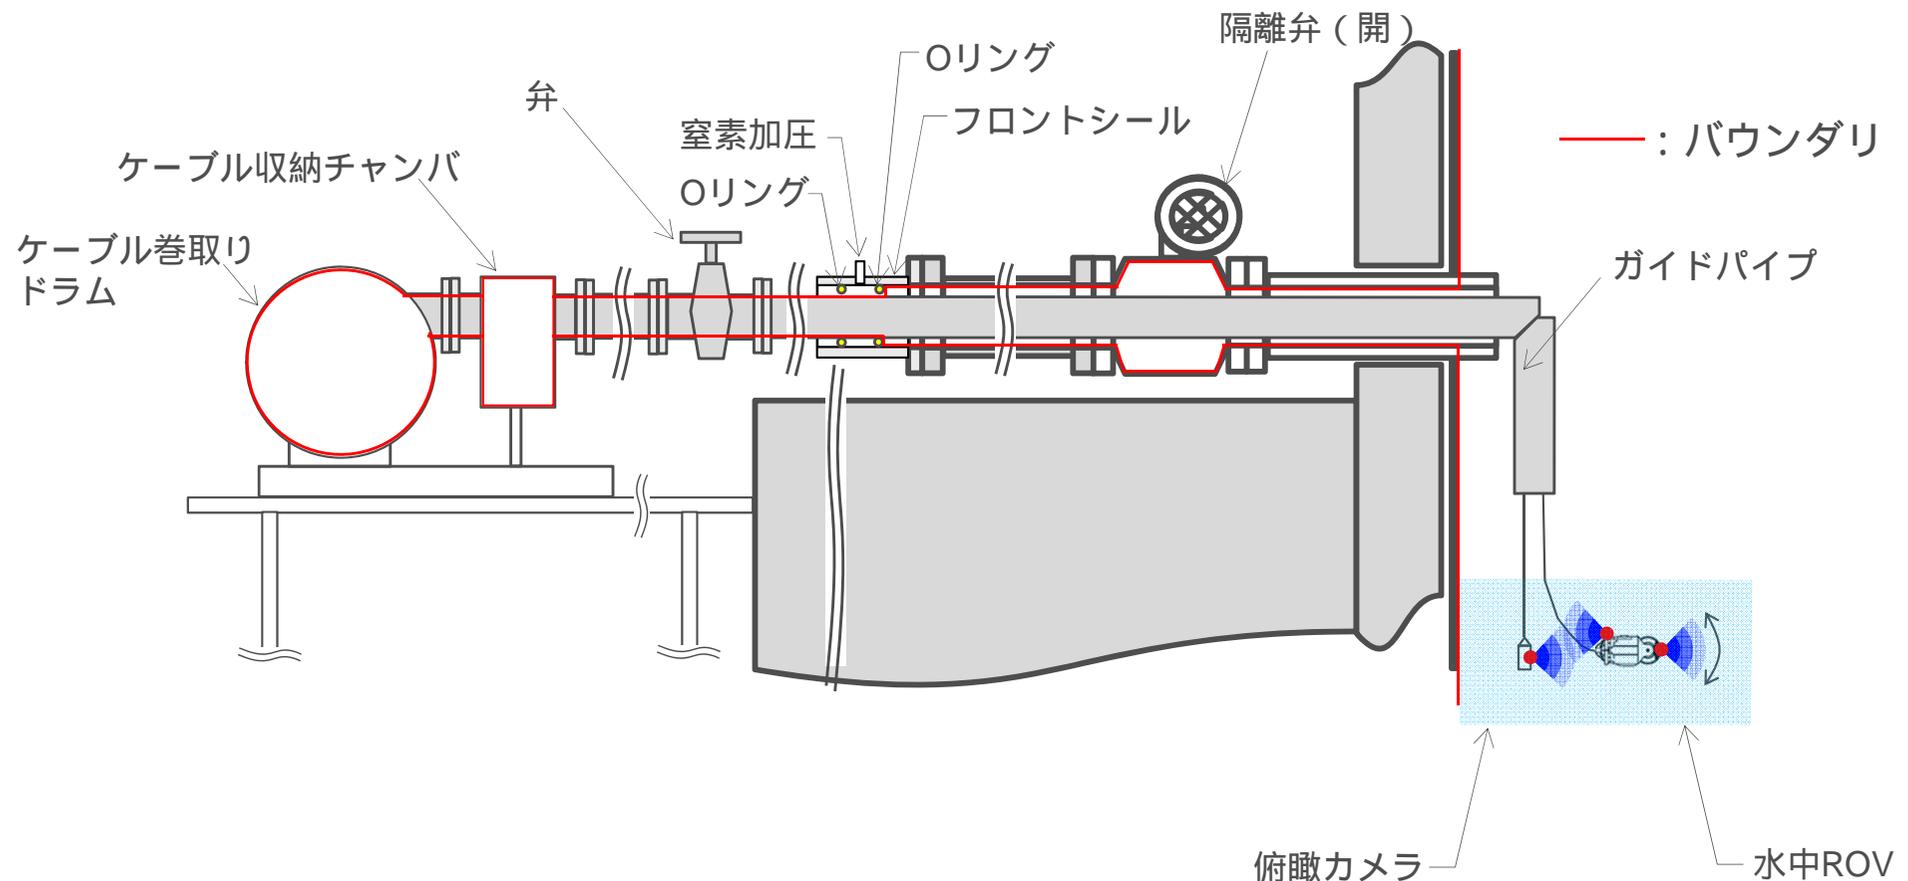
3. ガイドパイプ設置方法

- 調査用ガイドパイプ設置にあたっては、下図に示すように、二重のOリングで封止することに加え窒素を加圧することによりバウンダリを構築し、PCV内の気体が外部に漏れ出て周辺環境へ影響を与えないよう作業する。
- なお、PCV内の気体が外部に漏れ出て周辺環境へ影響を与えていないことを確認するため、作業中にダストモニタによるダスト測定を行い、作業中のダスト濃度を監視する。

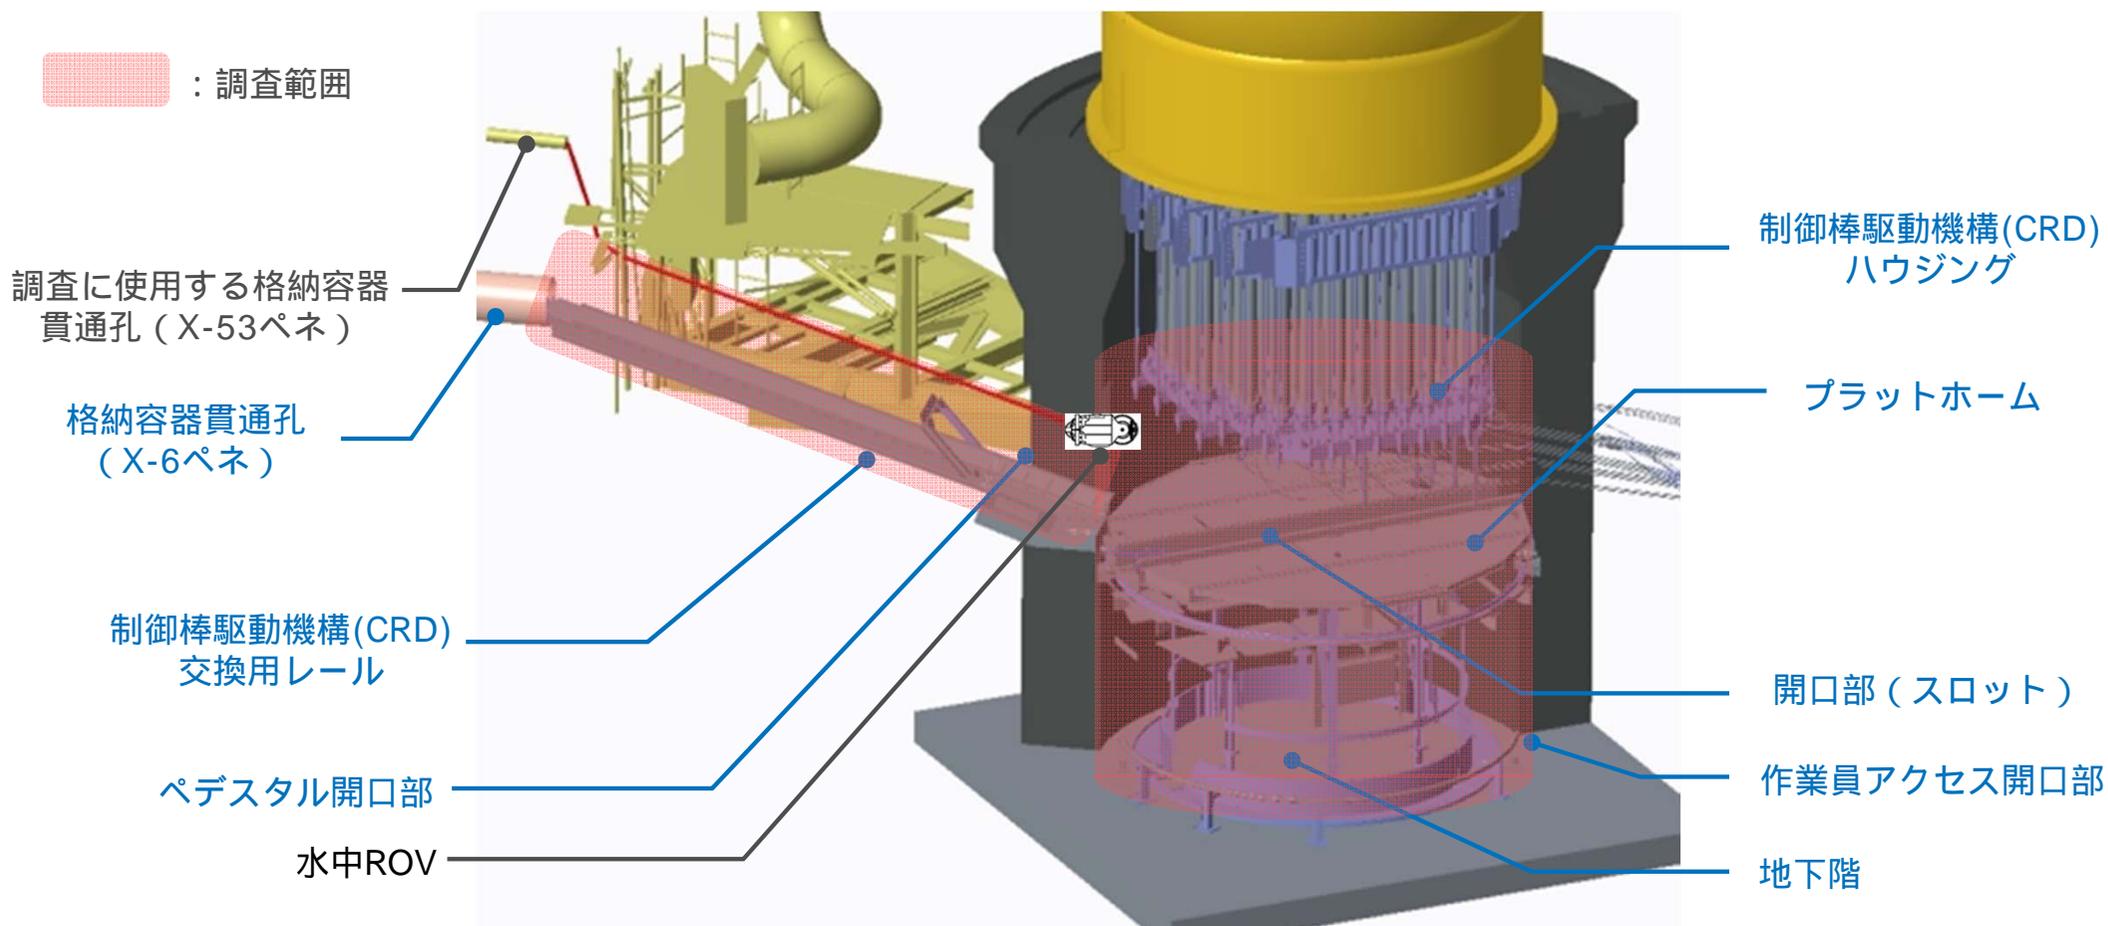
調査概要図

【調査計画】： 燃料デブリが存在する可能性のあるペDESTAL地下階について確認を行う。ペDESTAL内次回調査装置への設計・開発フィードバック情報(X-6やCRDレールの状況等)を取得する。
