柏崎刈羽原子力発電所7号機

新潟県中越沖地震後の設備健全性に係る

点検・評価に関する報告書

(機器レベルの点検・評価報告)

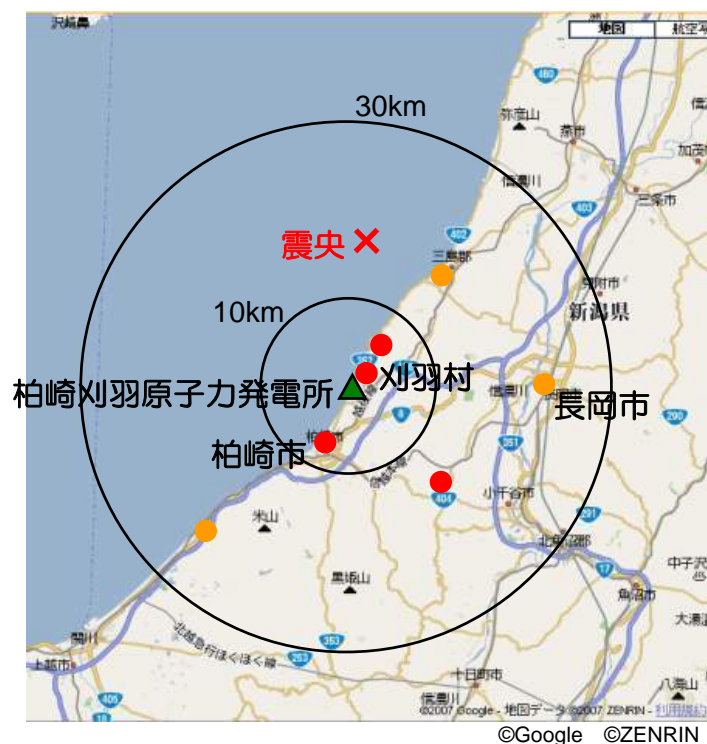
図-2.1.1：平成 19 年新潟県中越沖地震の震央と柏崎刈羽原子力発電所の位置

平成 19 年 7 月 16 日午前 10 時 13 分頃、新潟県中越沖において、大きな地震が発生し、新潟県と長野県で最大震度 6 強を観測した他、北陸地方を中心に東北地方から近畿・中国地方にかけて広い範囲で地震動が観測された。気象庁発表によれば、マグニチュードは 6.8、震源の深さは 17km であり、震央距離 16km、震源距離約 23km に位置していた柏崎刈羽原子力発電所は地震発生により大きな地震動を受けた。
