柏崎刈羽原子力発電所 6 号機

新潟県中越沖地震後の設備健全性に係る

点検・評価に関する報告書

(機器レベルの点検・評価報告)

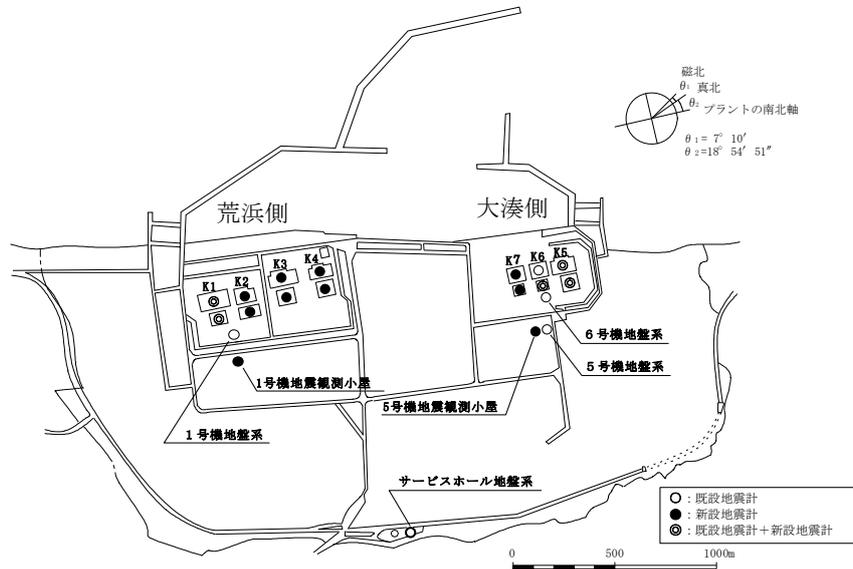
図-2.2.1：柏崎刈羽原子力発電所における地震観測点の配置

柏崎刈羽原子力発電所の地震計の配置図を図-2.2.1 に示す。各号機の原子炉建屋基礎版上の加速度時刻歴波形（東西方向）を図-2.2.2 に示す。

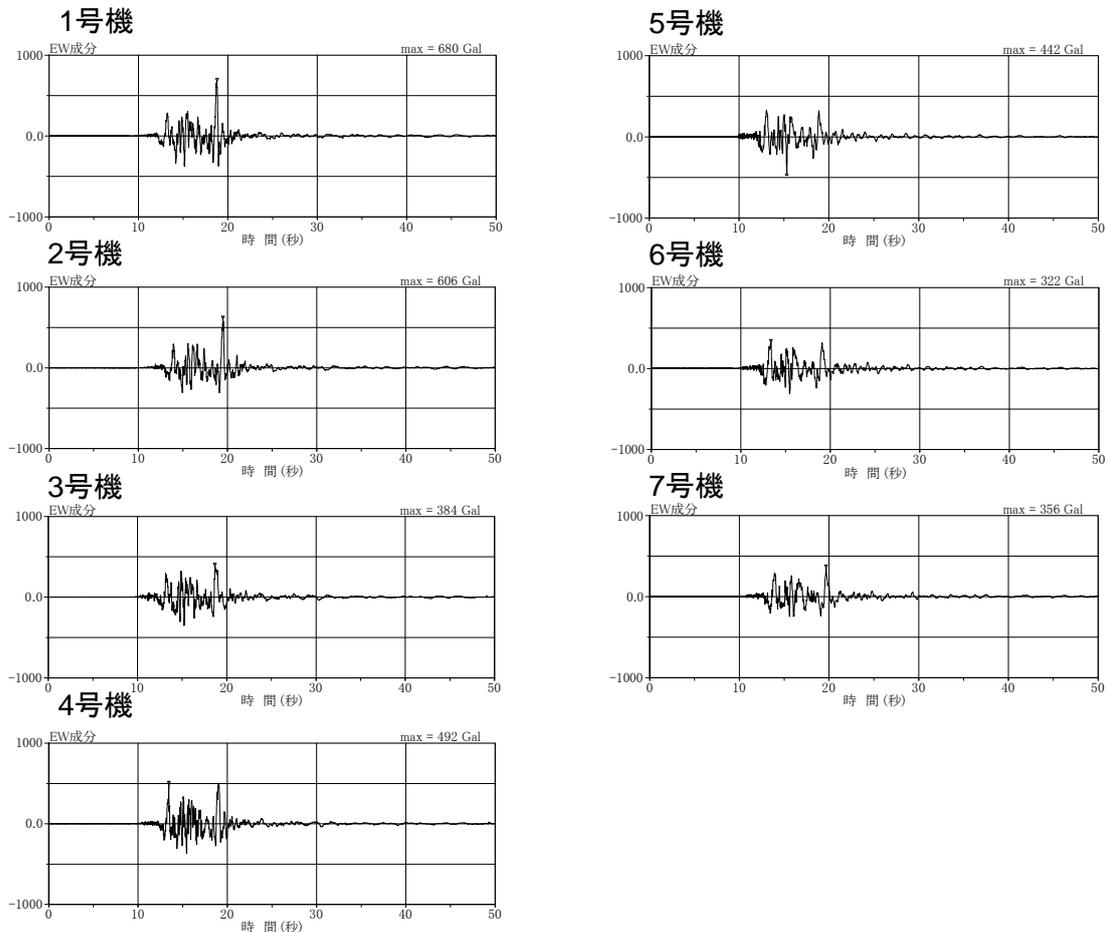
図-2.2.2：原子炉建屋基礎版上で観測された加速度時刻歴波形（東西方向）

全号機で顕著なパルス波が発生しており、特に荒浜側（1～4 号機）で時刻歴波形の後半に大振幅のパルスが見られる。一方、大湊側（5～7 号機）では時刻歴波形後半に荒浜側のような大振幅のパルスは確認されていない。

値を表-2.2.1 に示す。原子炉建屋基礎版上での最大加速度の中で最大のものは、1号機東西方向で 680gal である。なお、加速度波形については、記録の主要動を含む 50 秒間を表記している。

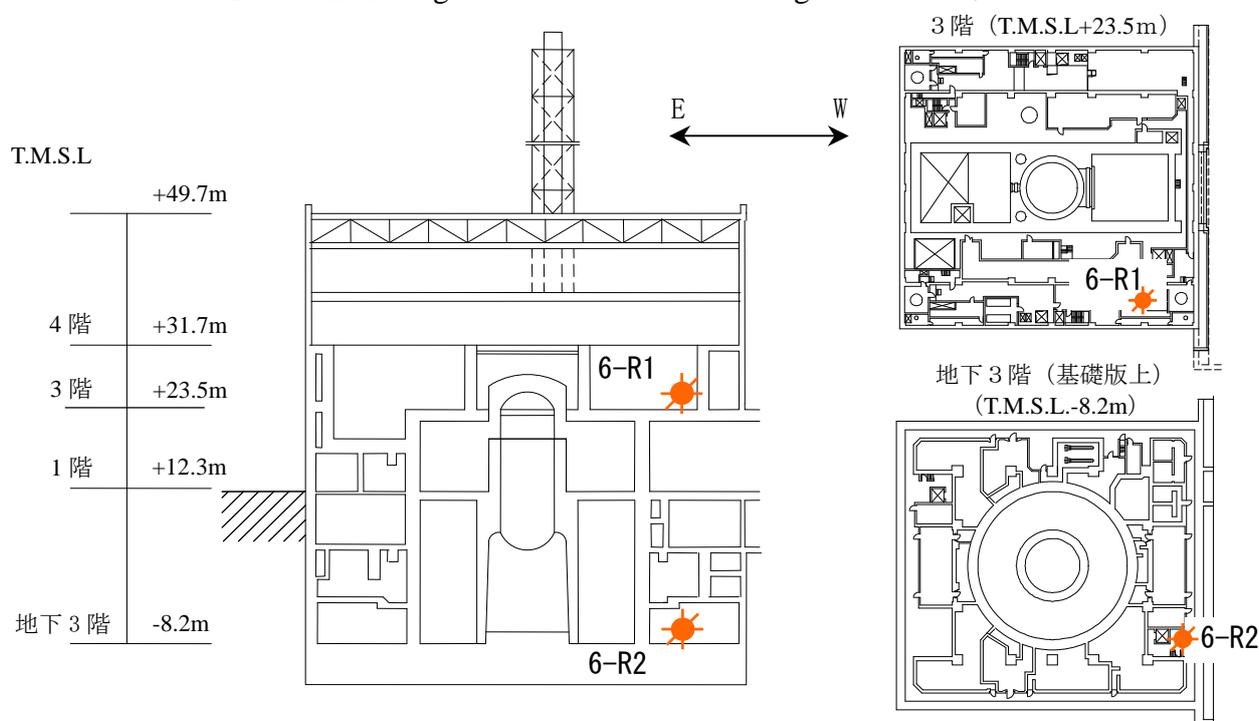
図-2.3.1：6号機原子炉建屋地震計配置図（赤星部）

6号機原子炉建屋の地震計の配置を図-2.3.1に、基礎版上で観測された加速度時刻歴波形を図-2.3.2に示す。また、観測された記録に基づく加速度応答スペクトルを、設計時の基準地震動 S_2 に基づく床応答スペクトルと比較したものを図-2.3.3に示す。原子炉建屋基礎版上の最大加速度値は、設計時の基準地震動 S_2 による最大応答加速度 263gal に対し東西方向で 322gal であった。

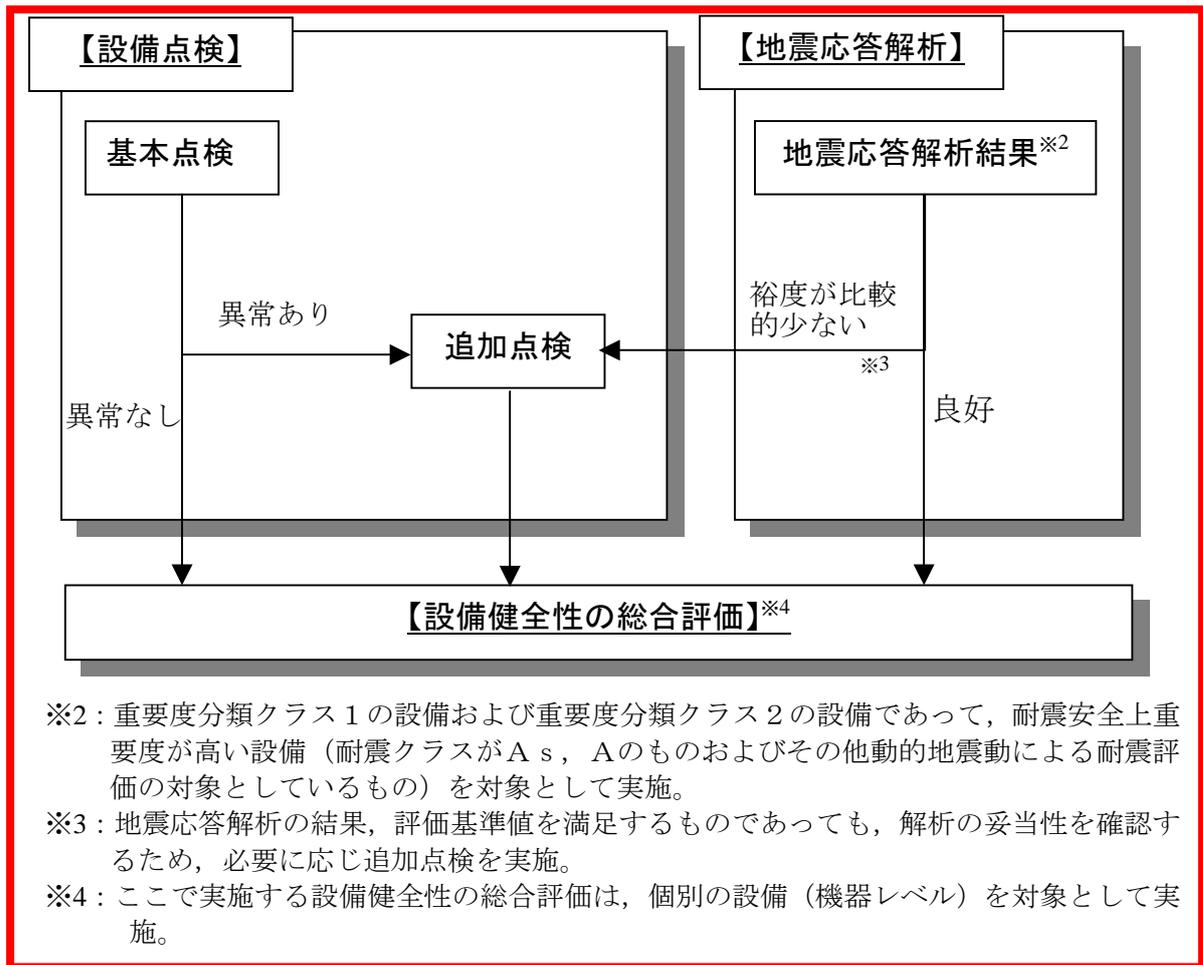
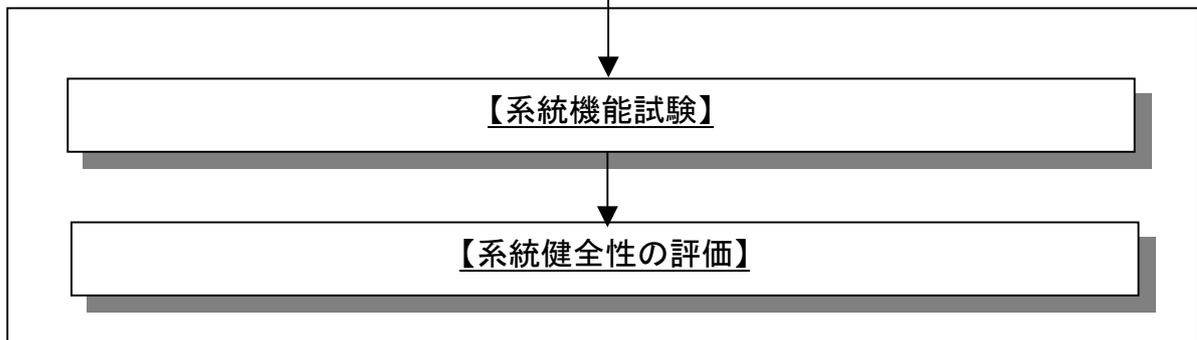
図-3.2.1 点検・評価の全体フロー

点検・評価に関しては、以下の基本的な考え方に従った（図-3.2.1 参照）。

なお、系統機能試験は、試験に係わる設備の健全性が、機器レベルの点検・評価によって確認された後に実施する（図-3.2.1 参照）。

赤太枠内が今回の報告範囲

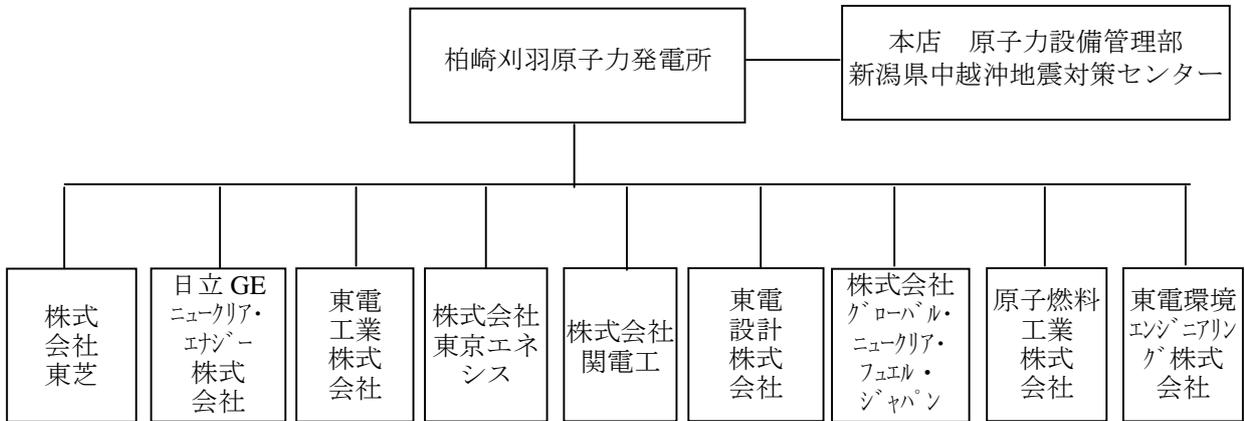
図-3.4.1 点検・評価体制

点検・評価の主要な体制を図-3.4.1に、第三者による点検・評価の確認体制を図-3.4.2に示す。また、点検・評価に係る実施者の力量確認および各機種別の設備点検結果等について、発電所品質安全部門並びに社外機関が抜取確認を行っている。

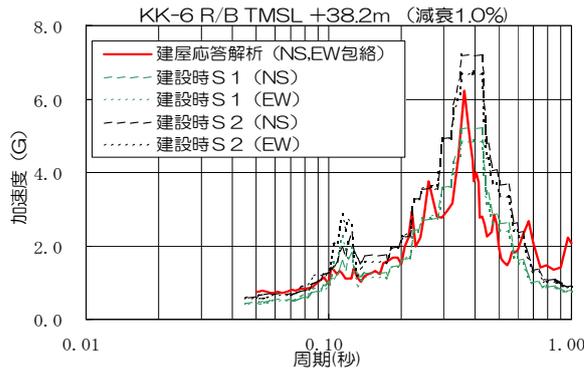
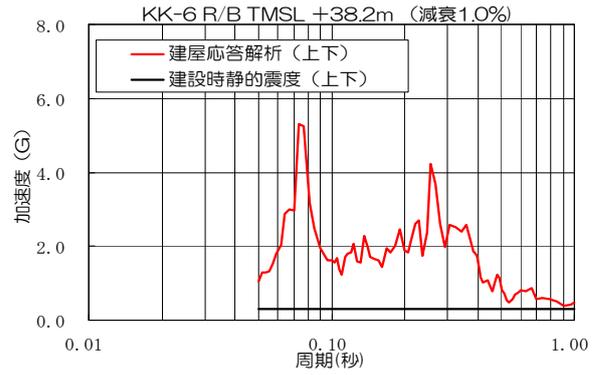
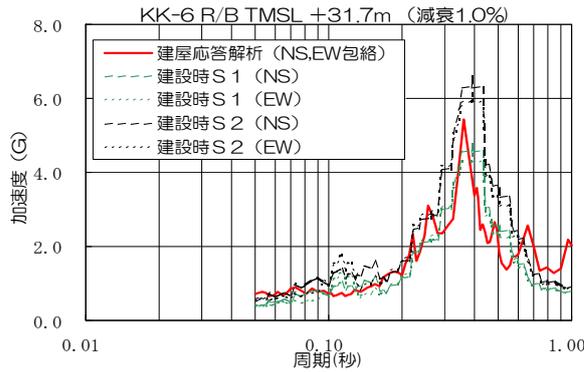
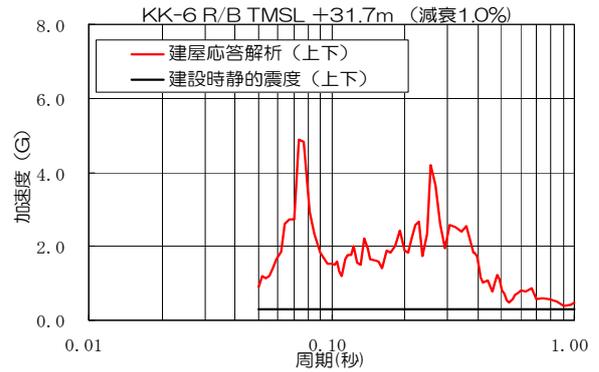
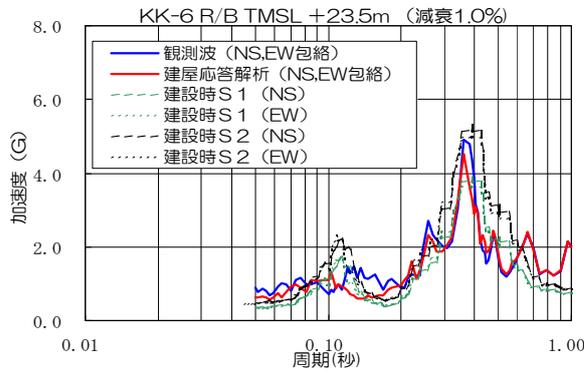
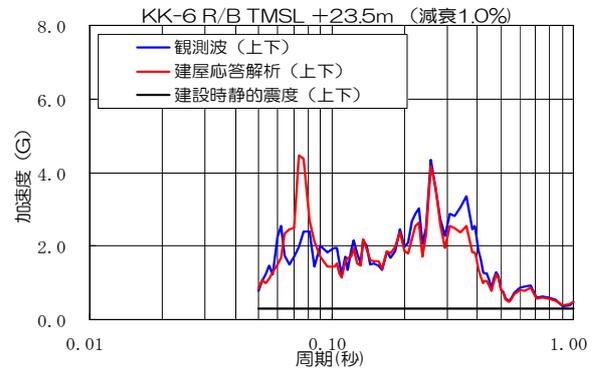
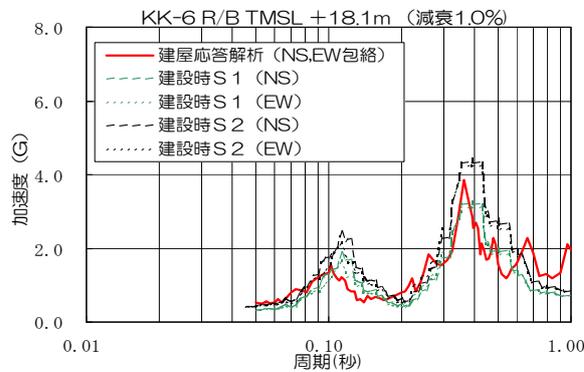
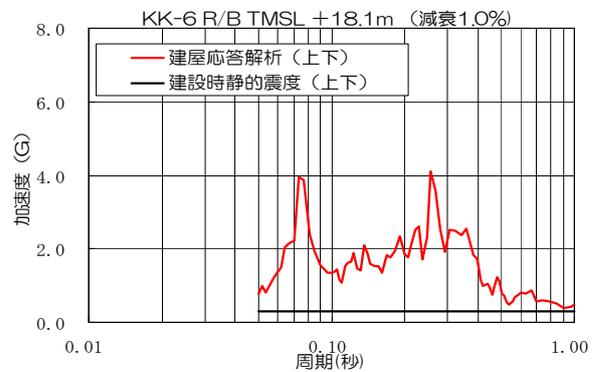
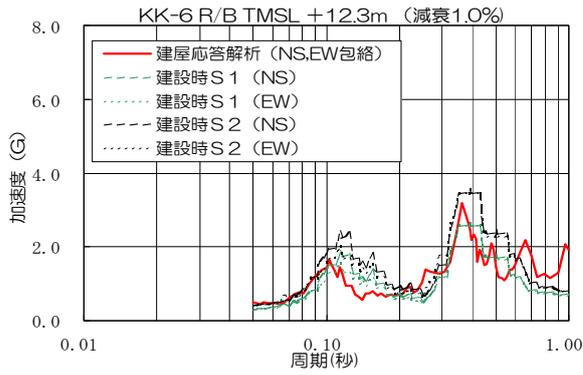
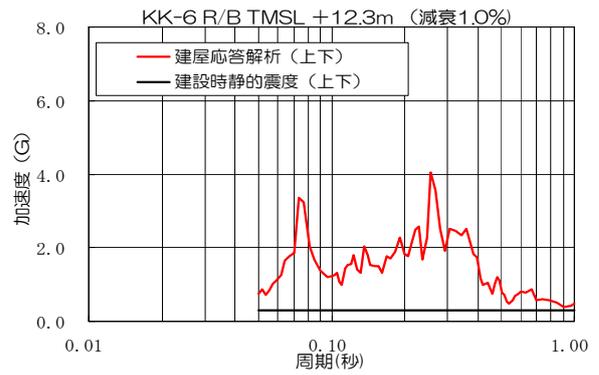
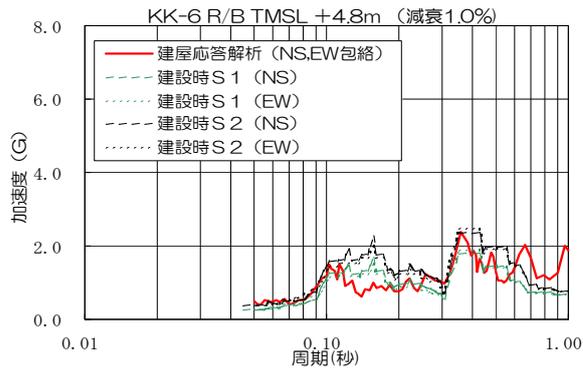
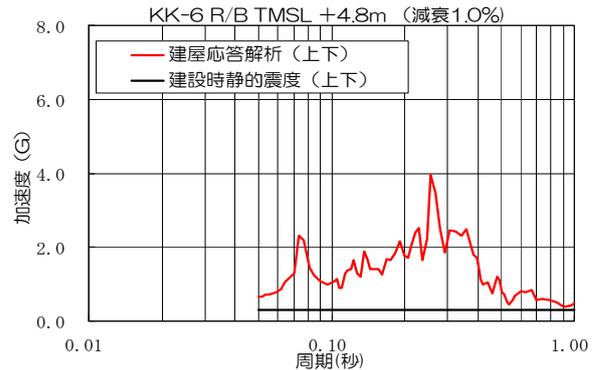
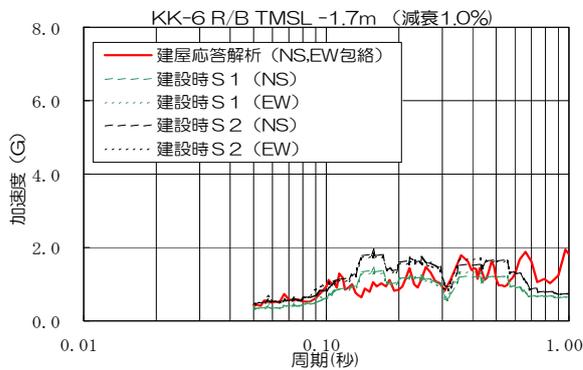
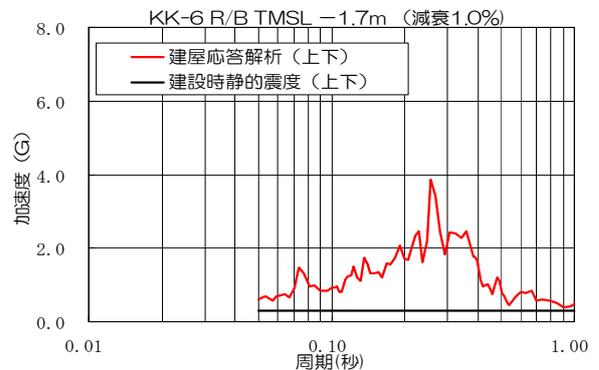
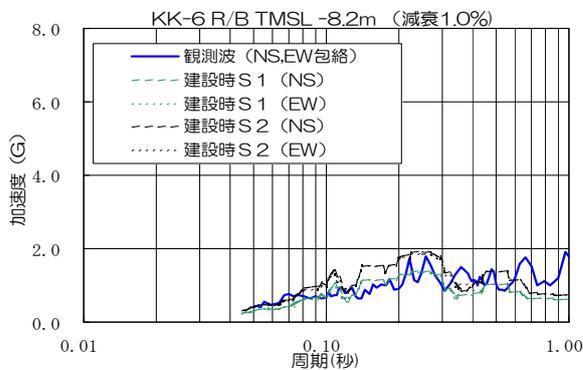
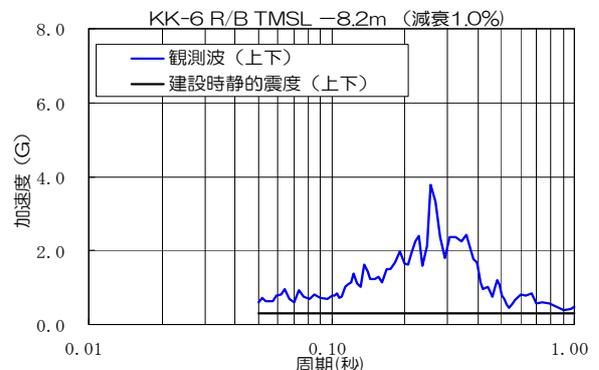
原子炉建屋水平方向床応答スペクトル
(NS/EW 包絡 減衰 1.0%)

原子炉建屋上下方向床応答スペクトル
(減衰 1.0%)

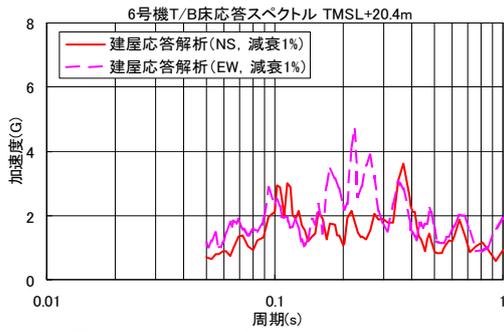
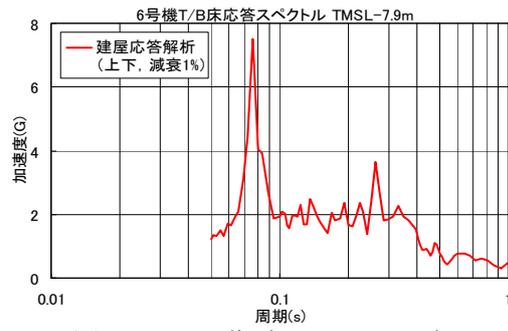
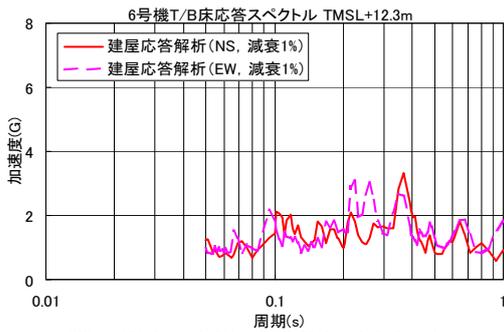
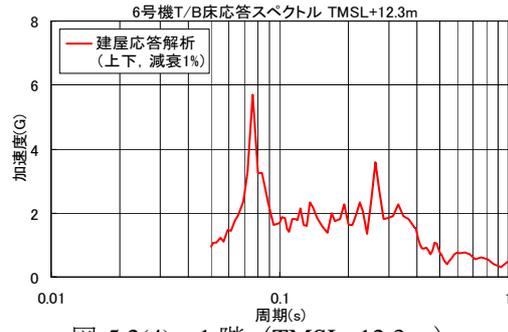
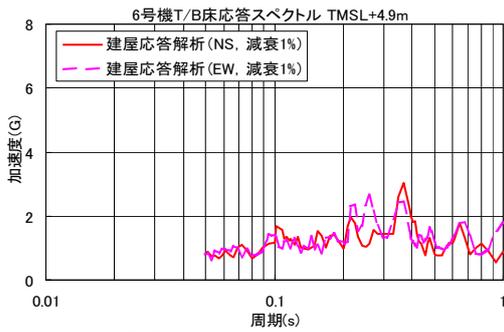
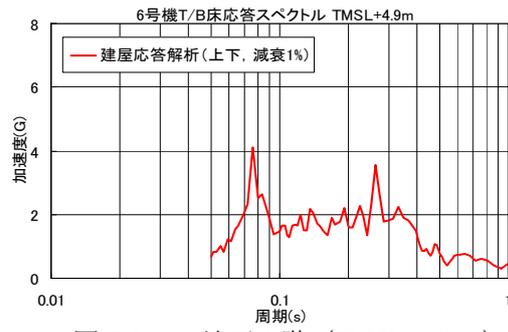
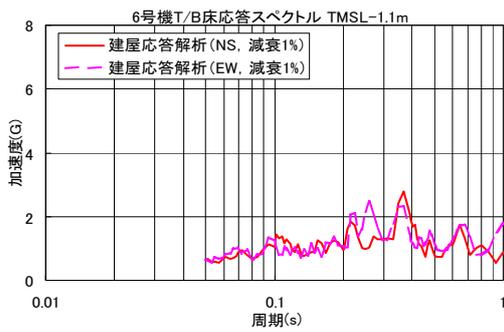
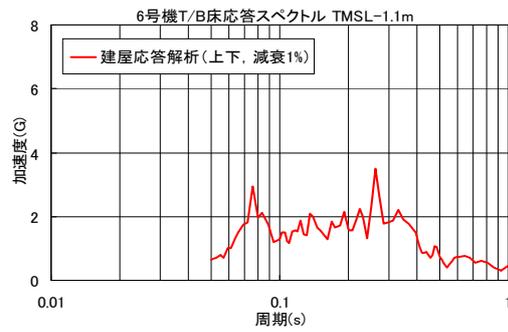
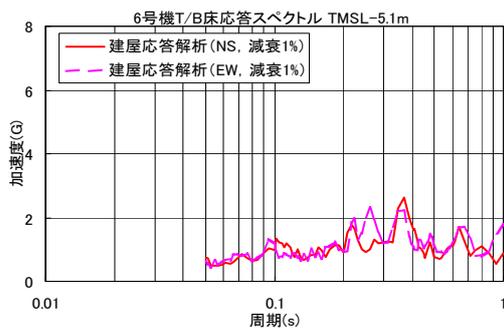
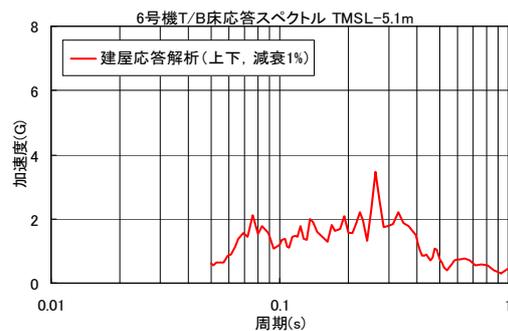
タービン建屋各階の床応答スペクトルの例(減衰定数 1%)を図-5.2(1)～図-5.2(10)に示す。タービン建屋のモデルは多軸であるため、同じフロアの多数の応答解析結果を包絡して設備評価用の床応答スペクトルを作成した。

タービン建屋水平方向床応答スペクトル

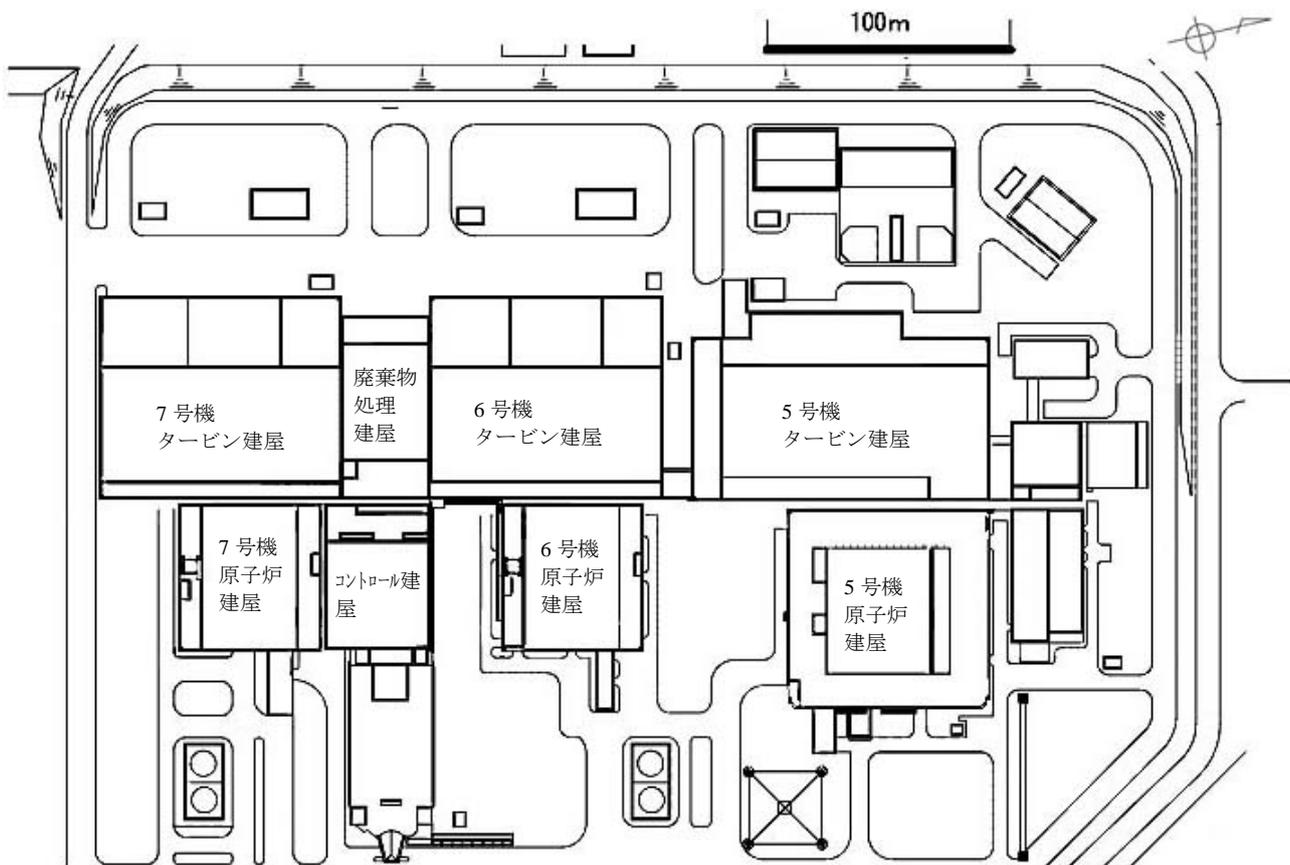
図-5.3 6号機各建屋配置図

6号機原子炉建屋、タービン建屋およびコントロール建屋の配置図を図-5.3に示す。

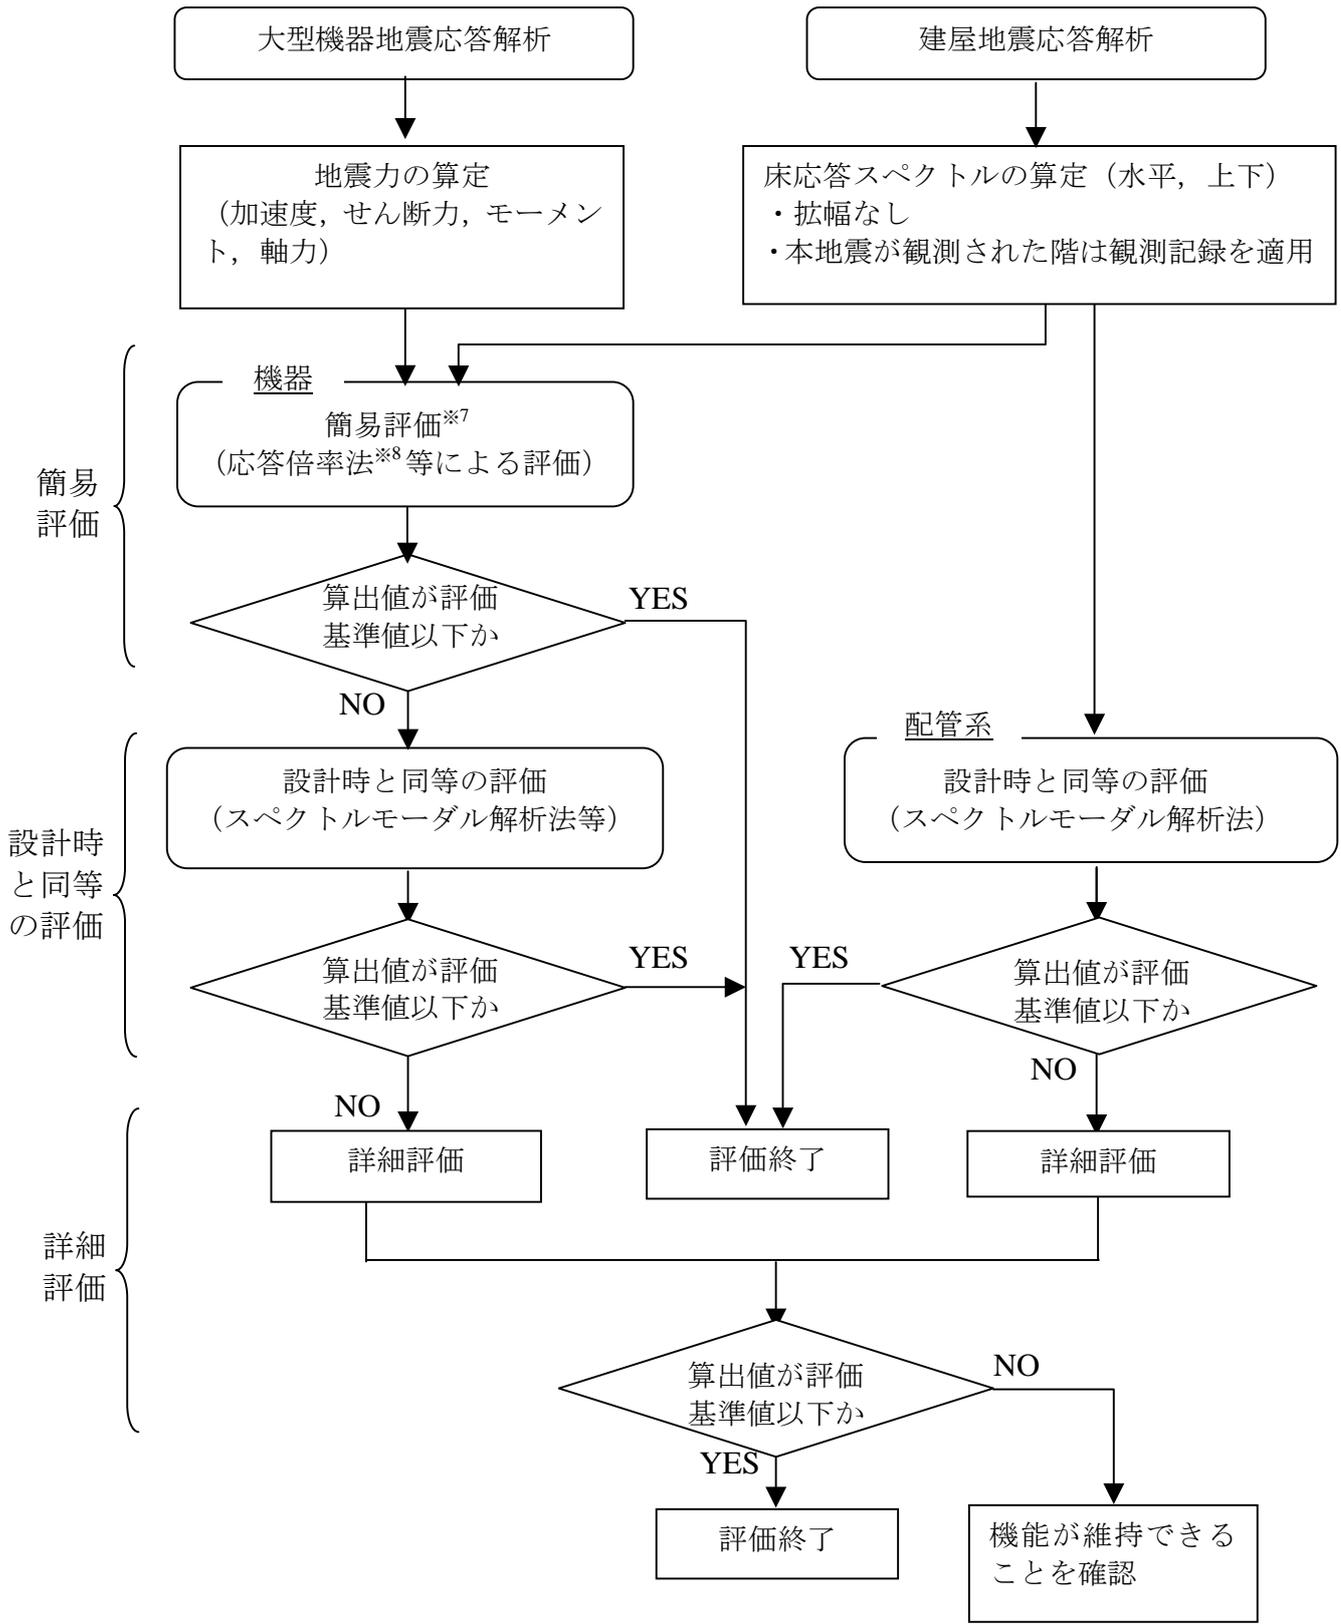
図-5.5 地震応答解析の手順

※7：設備によっては、簡易評価を行わず設計時と同等の評価に移行する場合もある
 ※8：次ページに詳細説明を記載

地震応答解析のうち構造強度評価は、設計時と同等の評価（スペクトルモーダル解析法等）を実施することを基本とした。また、余裕度（評価基準値^{※1}に対する算出値の余裕度）の大きな設備については、簡易評価（応答倍率法等）の結果を算出値とした。評価の手順を図-5.5 に示す。
