柏崎刈羽原子力発電所 1号機

新潟県中越沖地震後の設備健全性に係る
点検・評価に関する報告書（案）
（機器レベルの点検・評価報告）

平成21年11月12日
東京電力株式会社

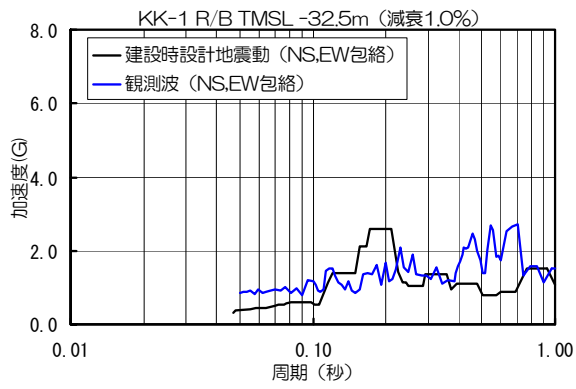
図-4.2.1(13) 地下3階 (TMSL-16.1m)

図-4.2.1(14) 地下3階 (TMSL-16.1m)

図-4.2.1(15) 地下4階 (TMSL-25.1m)

図-4.2.1(16) 地下4階 (TMSL-25.1m)

原子炉建屋水平方向床応答スペクトル
(NS/EW 包絡 減衰 1.0%)

原子炉建屋上下方向床応答スペクトル
(減衰 1.0%)

図-4.2.1(17) 基礎版上 (TMSL-32.5m)

図-4.2.1(18) 基礎版上 (TMSL-32.5m)
