柏崎刈羽原子力発電所5号機

新潟県中越沖地震後の設備健全性に係る  
点検・評価に関する報告書（案）  
（機器レベルの点検・評価報告）

平成21年11月12日

東京電力株式会社

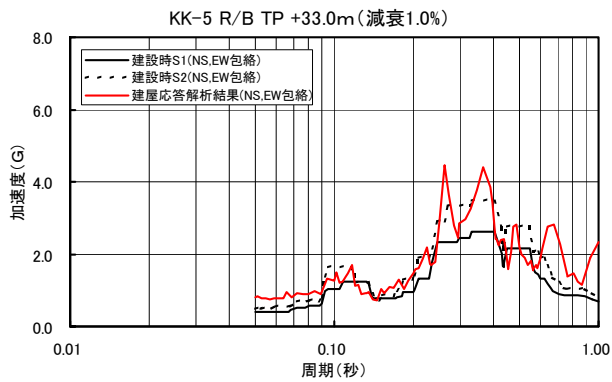
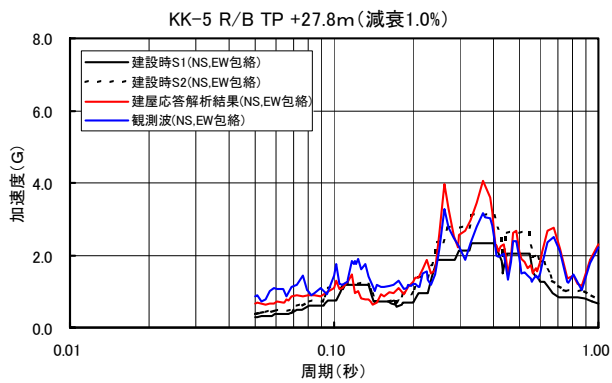
図-4.2.1 (1) 天井クレーン階 (TP+39.5m)

図-4.2.1 (2) 天井クレーン階 (TP+39.5m)

図-4.2.1 (3) 4階 (TP+33.0m)

図-4.2.1 (4) 4階 (TP+33.0m)

図-4.2.1(5) 3階 (TP+27.8m)

図-4.2.1(6) 3階 (TP+27.8m)

図-4.2.1(7) 2階 (TP+20.3m)

図-4.2.1(8) 2階 (TP+20.3m)

原子炉建屋水平方向床応答スペクトル  
(NS/EW 包絡 減衰 1.0%)

原子炉建屋上下方向床応答スペクトル  
(減衰 1.0%)
