柏崎刈羽原子力発電所5号機

新潟県中越沖地震後の設備健全性に係る 点検・評価報告書（案）

東京電力株式会社

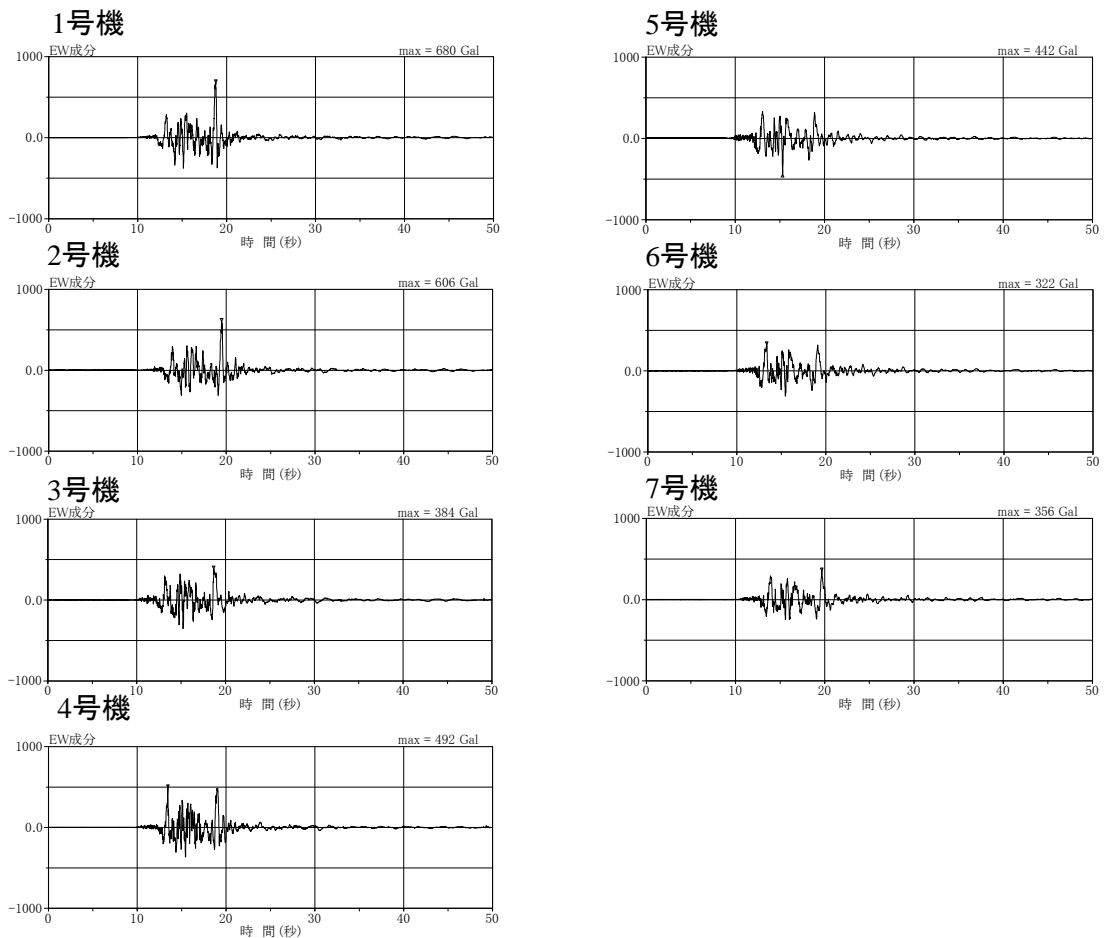
図-2.2.2 原子炉建屋基礎版上で観測された加速度時刻歴波形（東西方向）

全号機で顕著なパルス波が発生しており、特に荒浜側（1～4 号機）で時刻歴波形の後半に大振幅のパルスが見られる。一方、大湊側（5～7 号機）では時刻歴波形後半に荒浜側のような大振幅のパルスは確認されていない。

柏崎刈羽原子力発電所の地震計の配置図を図-2.2.1 に示す。各号機の原子炉建屋基礎版上の加速度時刻歴波形（東西方向）を図-2.2.2 に示す。

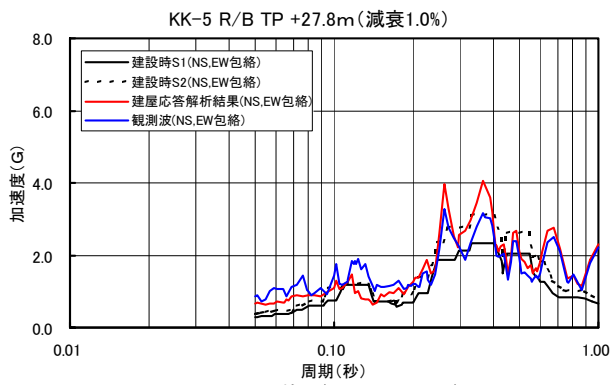
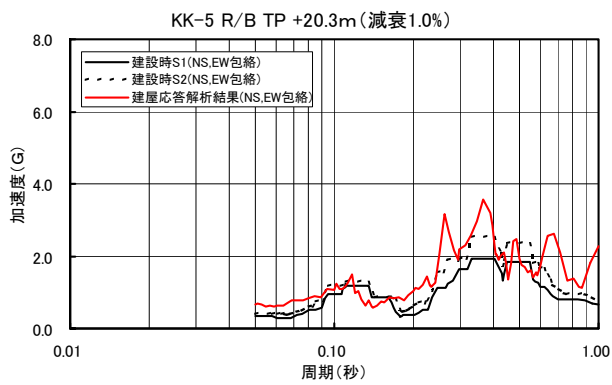
図-4.2.1 (1) 天井クレーン階 (TP+39.5m)

図-4.2.1 (2) 天井クレーン階 (TP+39.5m)

図-4.2.1 (3) 4階 (TP+33.0m)

図-4.2.1 (4) 4階 (TP+33.0m)

図-4.2.1(5) 3階 (TP+27.8 m)

図-4.2.1(6) 3階 (TP+27.8 m)

図-4.2.1(7) 2階 (TP+20.3 m)

図-4.2.1(8) 2階 (TP+20.3 m)

原子炉建屋水平方向床応答スペクトル
(NS/EW 包絡 減衰 1.0%)

原子炉建屋上下方向床応答スペクトル
(減衰 1.0%)

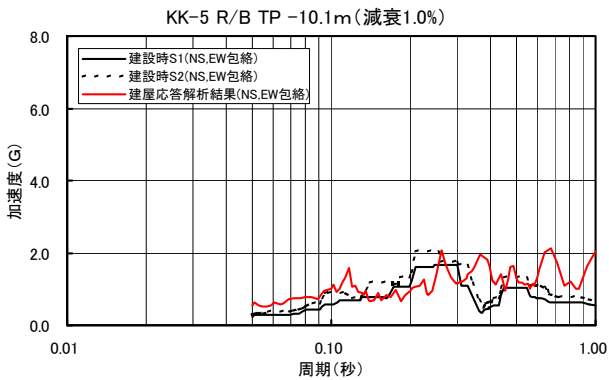
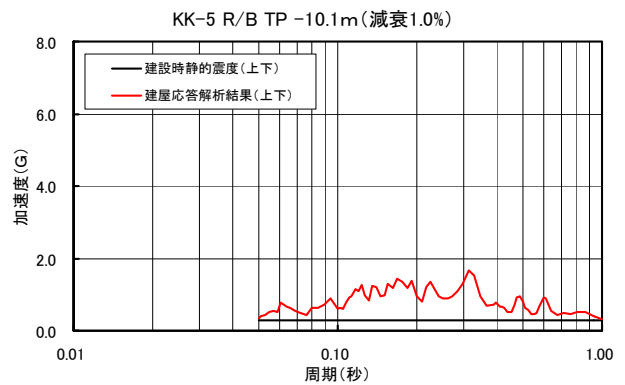
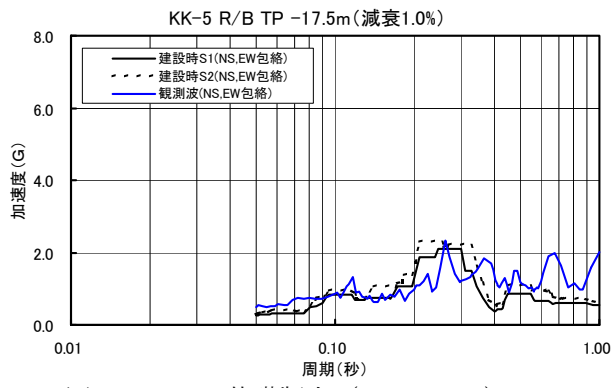
図-4.2.1(9) 1階 (TP+12.3m)

図-4.2.1(10) 1階 (TP+12.3m)

図-4.2.1(11) 地下1階 (TP+5.3m)

図-4.2.1(12) 地下1階 (TP+5.3m)

図-4.2.1(13) 地下2階 (TP-1.1m)

図-4.2.1(14) 地下2階 (TP-1.1m)

図-4.2.1(15) 地下3階 (TP-10.1m)

図-4.2.1(16) 地下3階 (TP-10.1m)

原子炉建屋水平方向床応答スペクトル
(NS/EW 包絡 減衰 1.0%)

原子炉建屋上下方向床応答スペクトル
(減衰 1.0%)

図-4.2.1(17) 基礎版上 (TP-17.5m)

図-4.2.1(18) 基礎版上 (TP-17.5m)

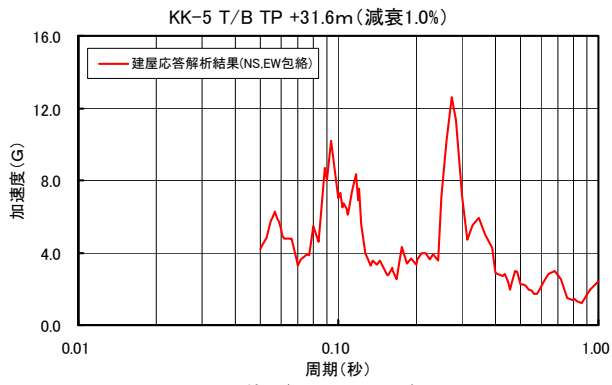
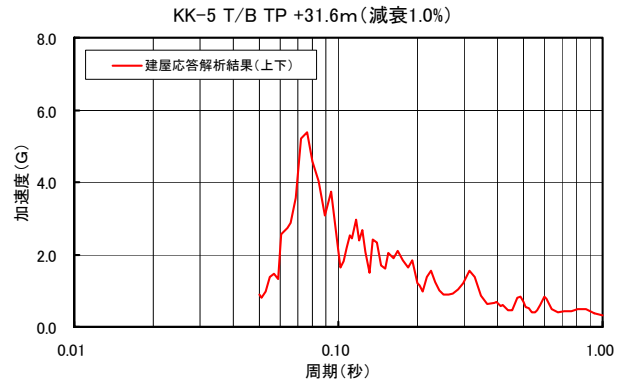
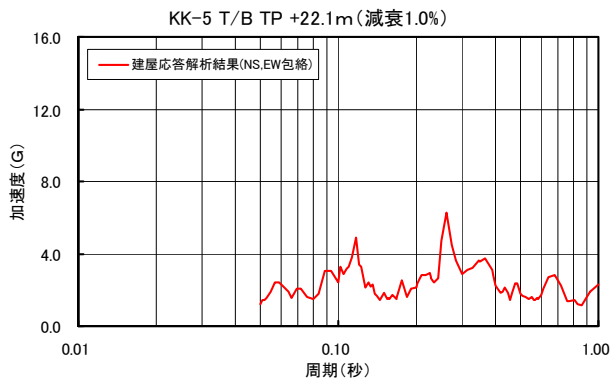
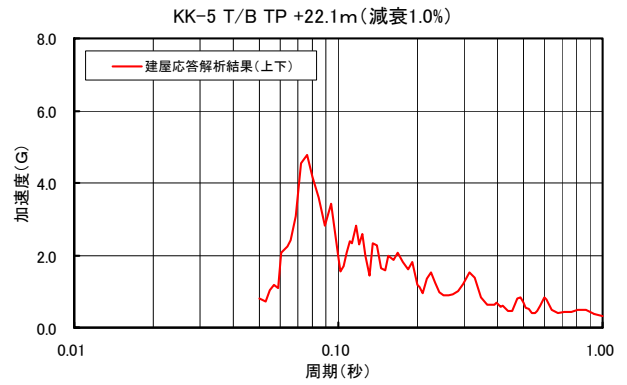
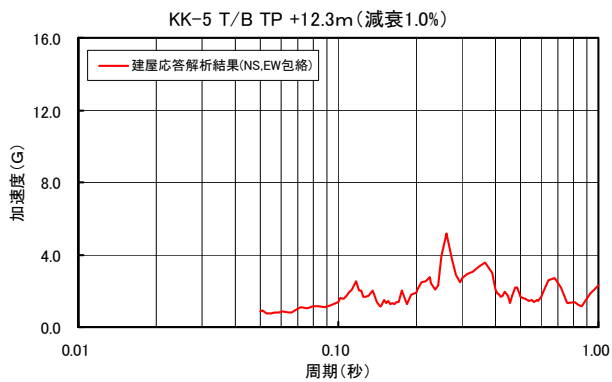
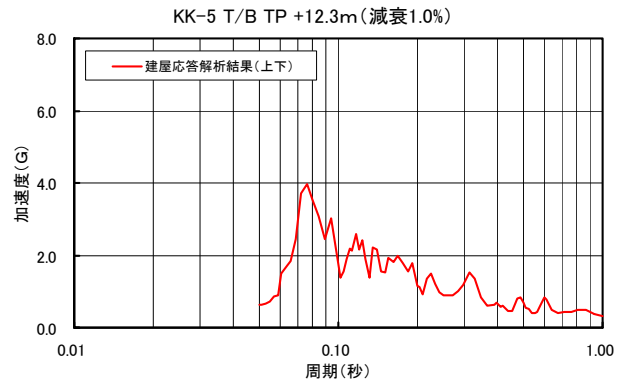
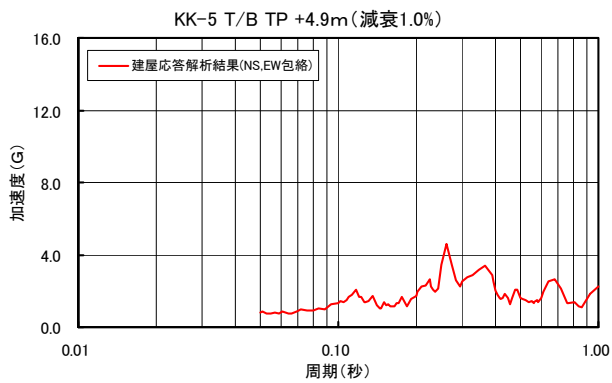
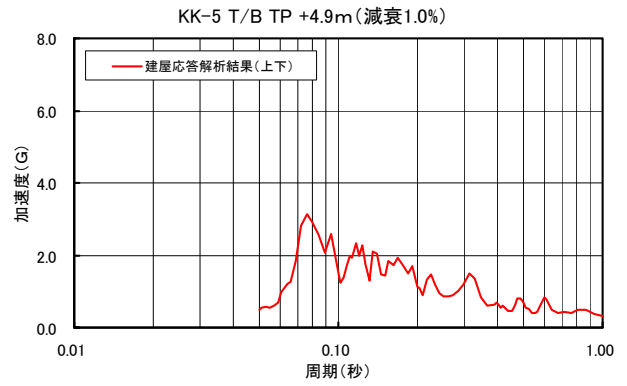
図-4.2.2(1) 3階 (TP+31.6m)

図-4.2.2(2) 3階 (TP+31.6m)

図-4.2.2(3) 2階 (TP+22.1m)

図-4.2.2(4) 2階 (TP+22.1m)

図-4.2.2(5) 1階 (TP+12.3m)

図-4.2.2(6) 1階 (TP+12.3m)

図-4.2.2(7) 地下1階 (TP+4.9m)

図-4.2.2(8) 地下1階 (TP+4.9m)

タービン建屋水平方向床応答スペクトル

タービン建屋上下方向床応答スペクトル

图-4.2.2(9) 地下中2階 (TP -1.9m)

图-4.2.2(10) 地下中2階 (TP-1.9m)

图-4.2.2(11) 地下2階 (TP-4.2m)

图-4.2.2(12) 地下2階 (TP-4.2m)

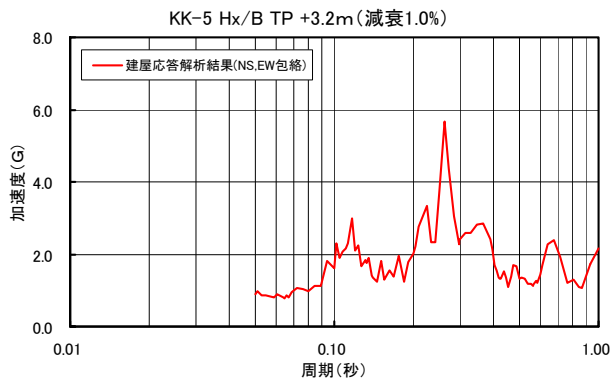
図-4.2.3(1) 1階 (TP+12.3 m)

図-4.2.3(2) 1階 (TP+12.3 m)

図-4.2.3(3) 地下1階 (TP+3.2 m)

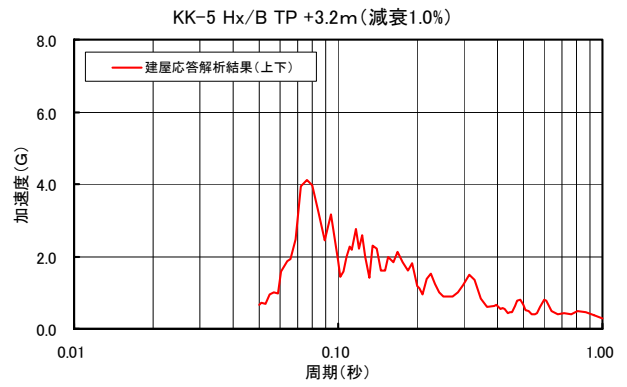
図-4.2.3(4) 地下1階 (TP+3.2 m)

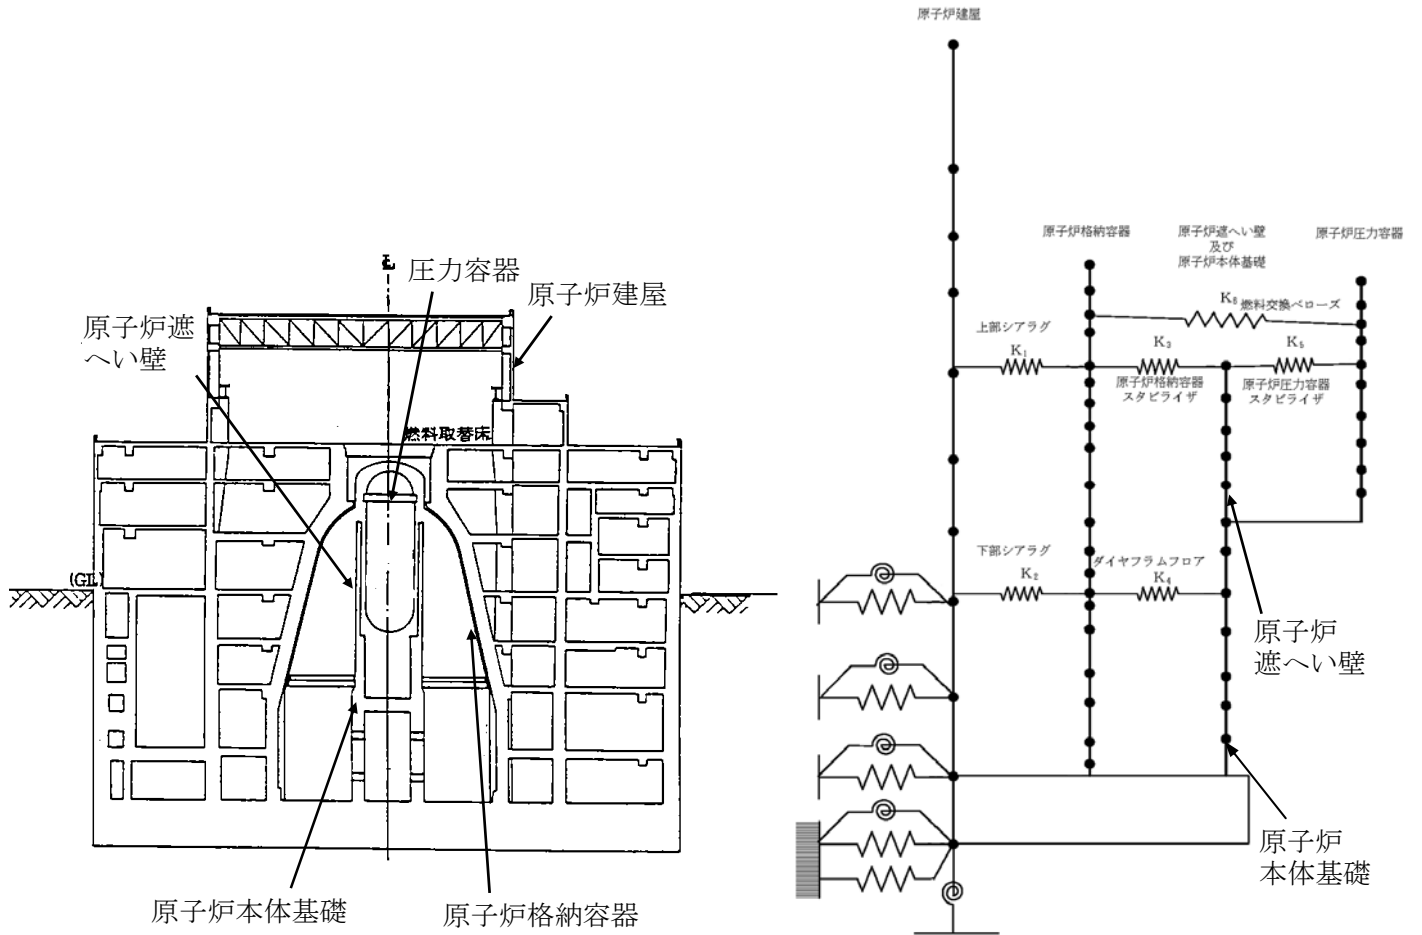
図-4.2.5(1) 原子炉格納容器 - 原子炉圧力容器解析モデル

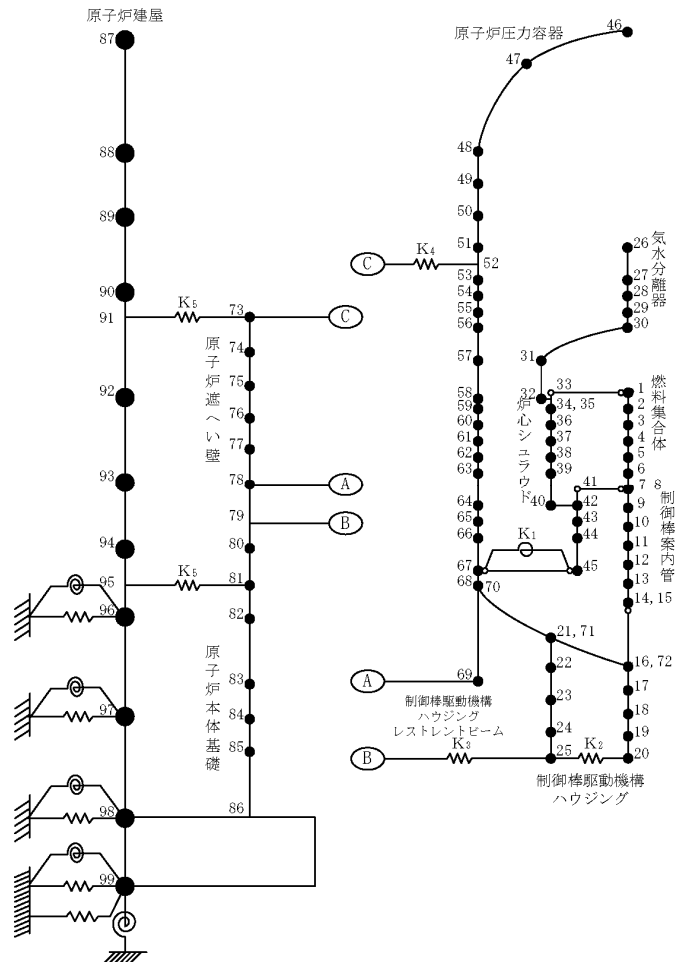
図-4.2.5 (2) 炉内構造物解析モデル (水平方向)
