原子炉隔離時冷却系の蒸気加減弁の構造図および事象発生概要図

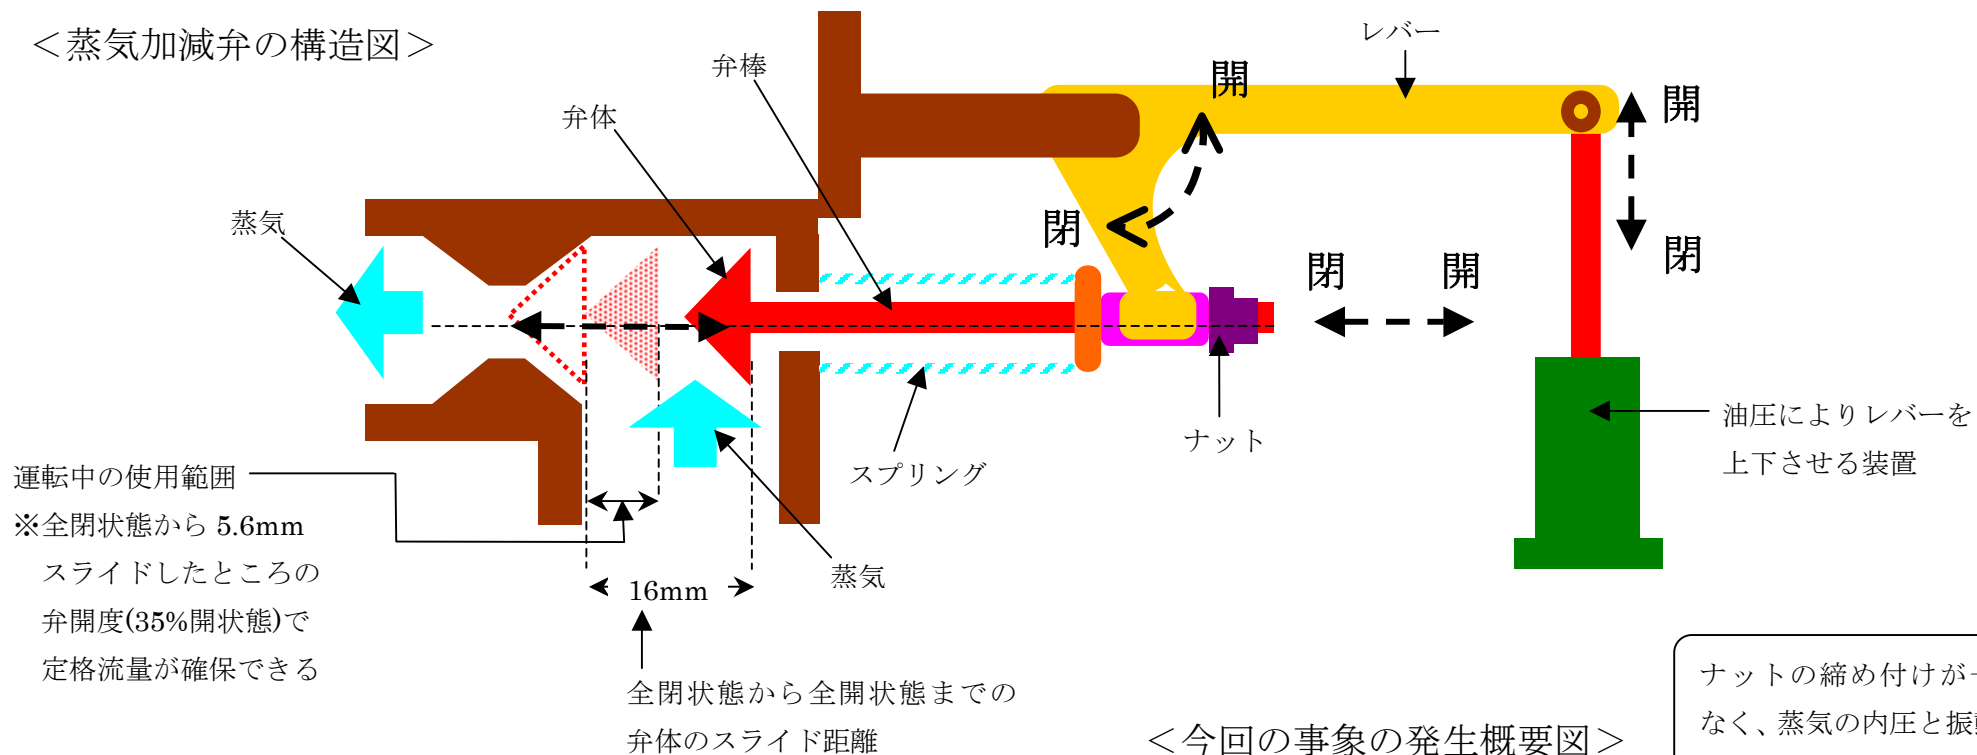
< 蒸気加減弁の構造図 >

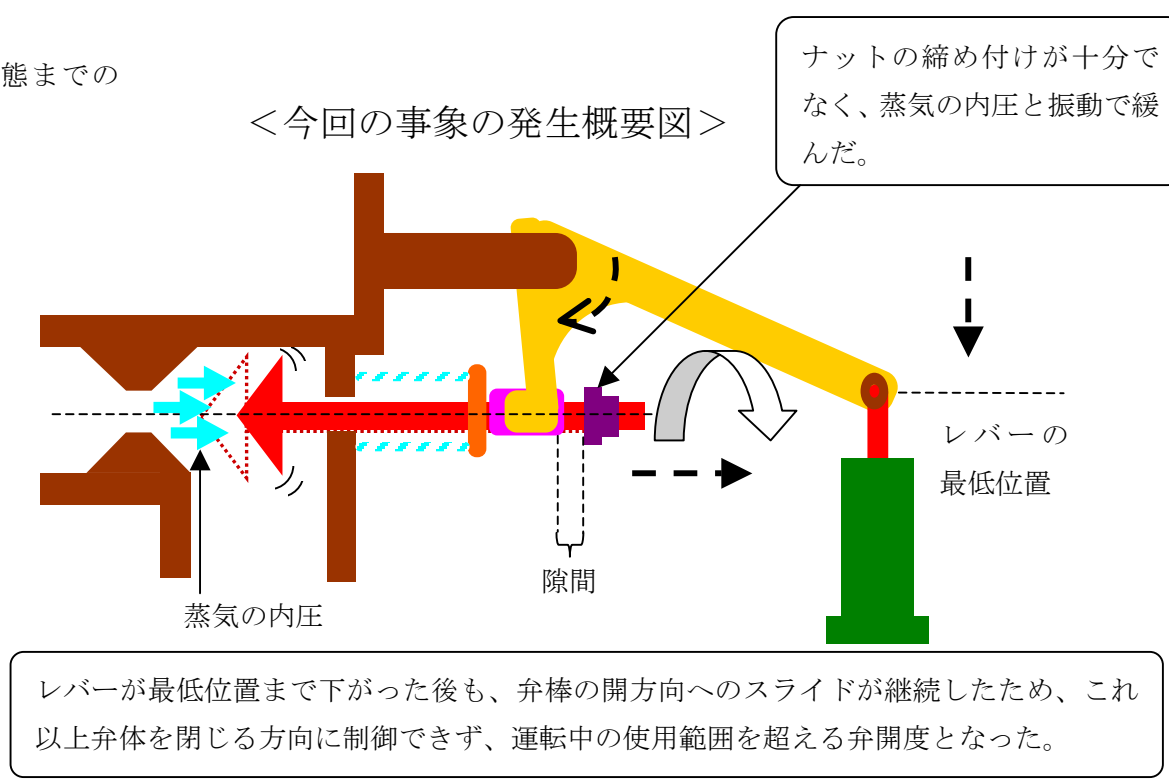
< 今回の事象の発生概要図 >
