福島第一原子力発電所の放射線業務従事者の線量限度を超える
被ばくに係る原因究明及び再発防止対策の策定等について

平成 23 年 5 月 2 日

東京電力株式会社

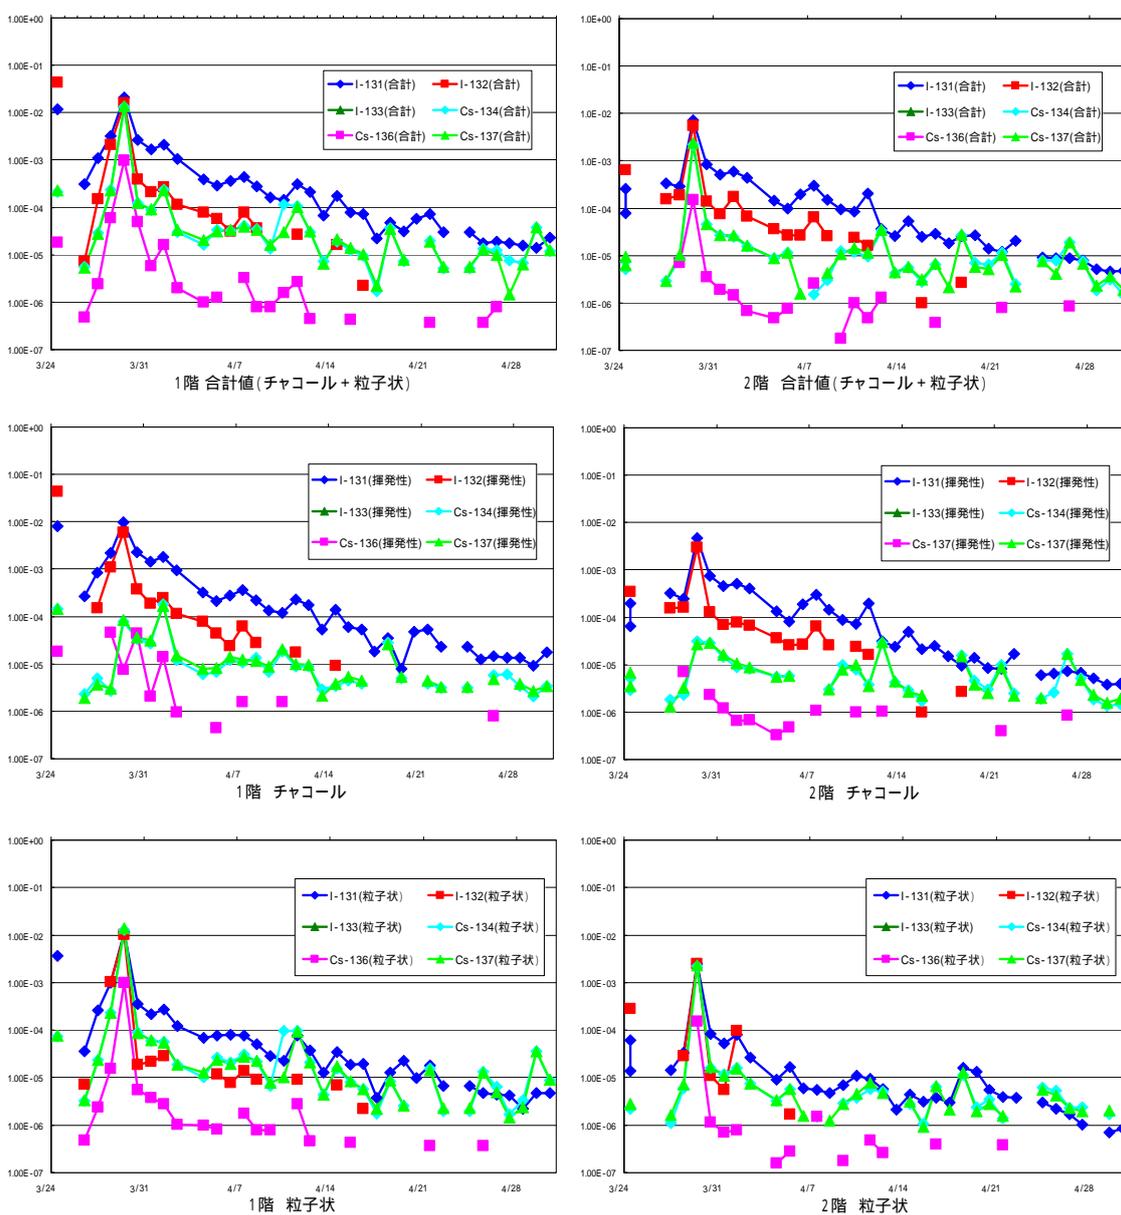
免震重要棟内の空气中放射性物質濃度の推移

免震重要棟内の空気中放射性物質濃度は 3 月 24 日以降測定結果の確認を開始し

た。測定結果は、実用炉則線量告示の3ヶ月平均空气中濃度限度（ $1 \times 10^{-3} \text{Bq/cm}^3$ ）を上回っていたことから、速やかに局所排風機の導入やダストの付着しやすいOAフロアマットの剥離、壁面、床面の清掃等の対策を講じて、環境の改善を図った結果、4月4日にはこの濃度限度を下回った。

なお、空气中放射性物質濃度は免震重要棟の2階に比べ、1階のほうが高かった。

単位 : Bq/cm³

また、地震・津波の影響などの混乱で、免震重要棟での空气中放射性物質濃度の測定が3月24日までできていなかったとともに、4月3日まで免震重要棟内の空气中放射性物質濃度が法令の限度値を超えていた。
