福島第一 西門 ダスト核種分析結果(Bq/cm<sup>3</sup>)

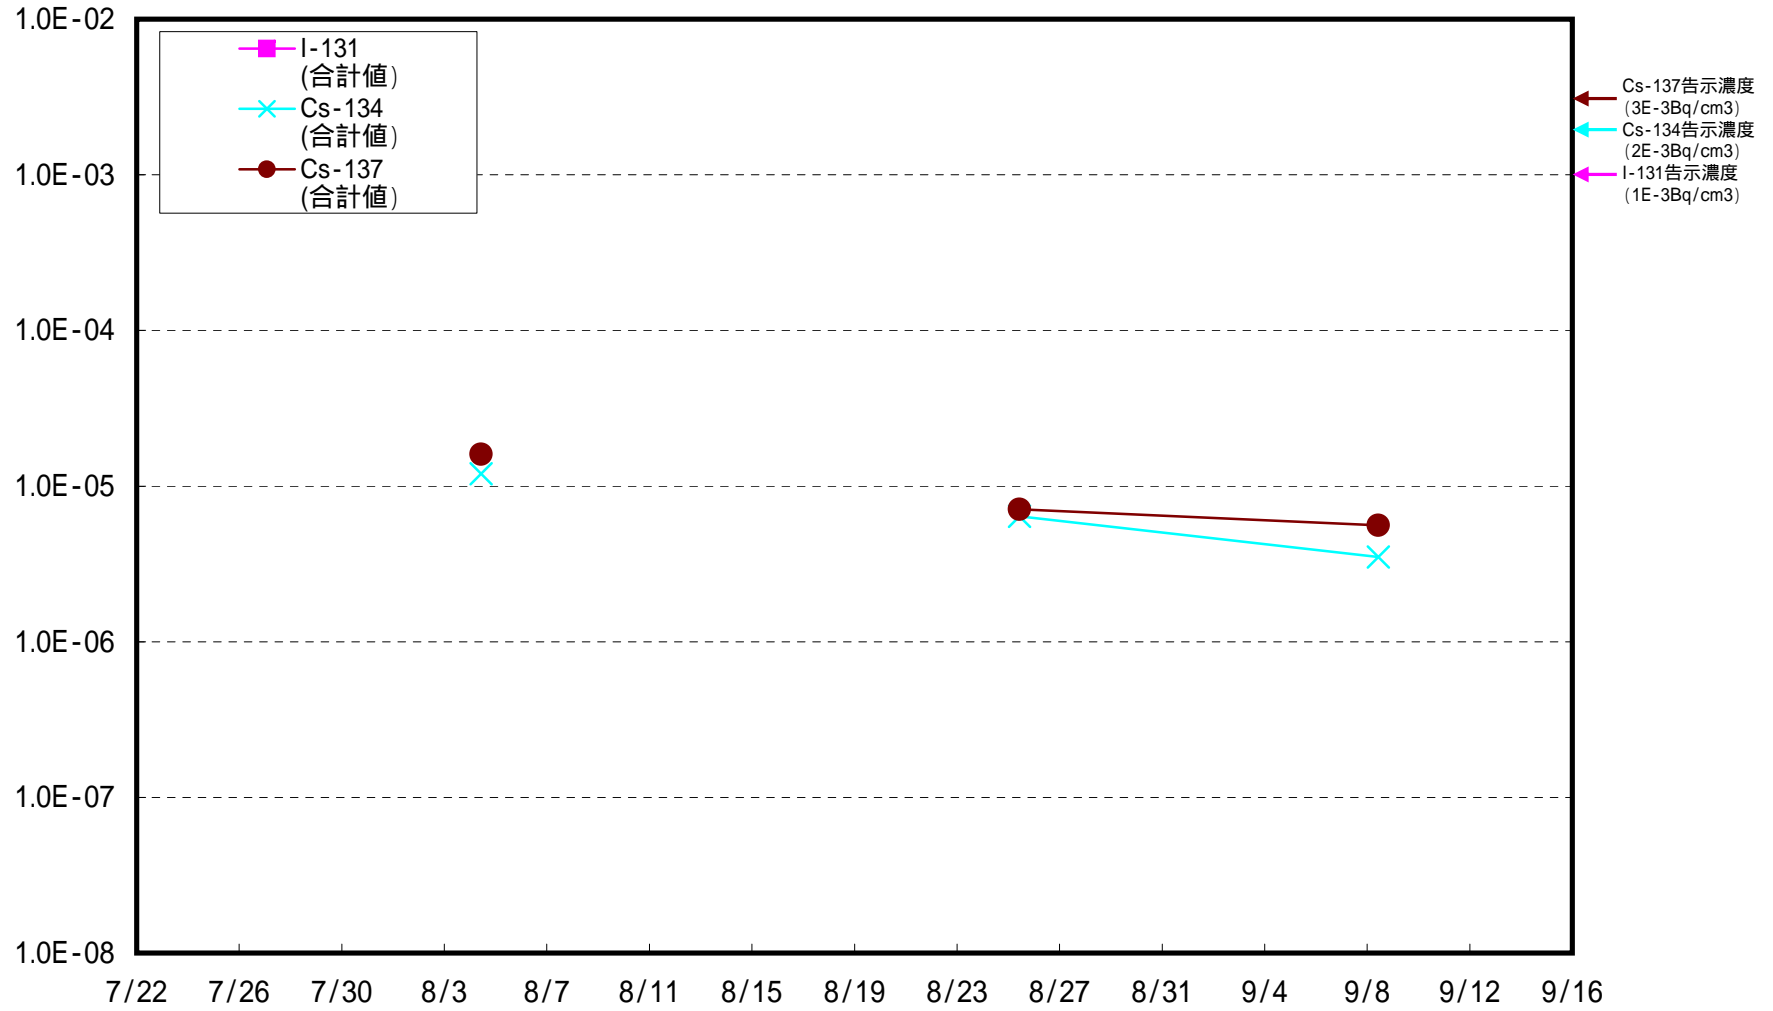
福島第一 1号機北側法面上 ダスト核種分析結果(Bq/cm<sup>3</sup>)

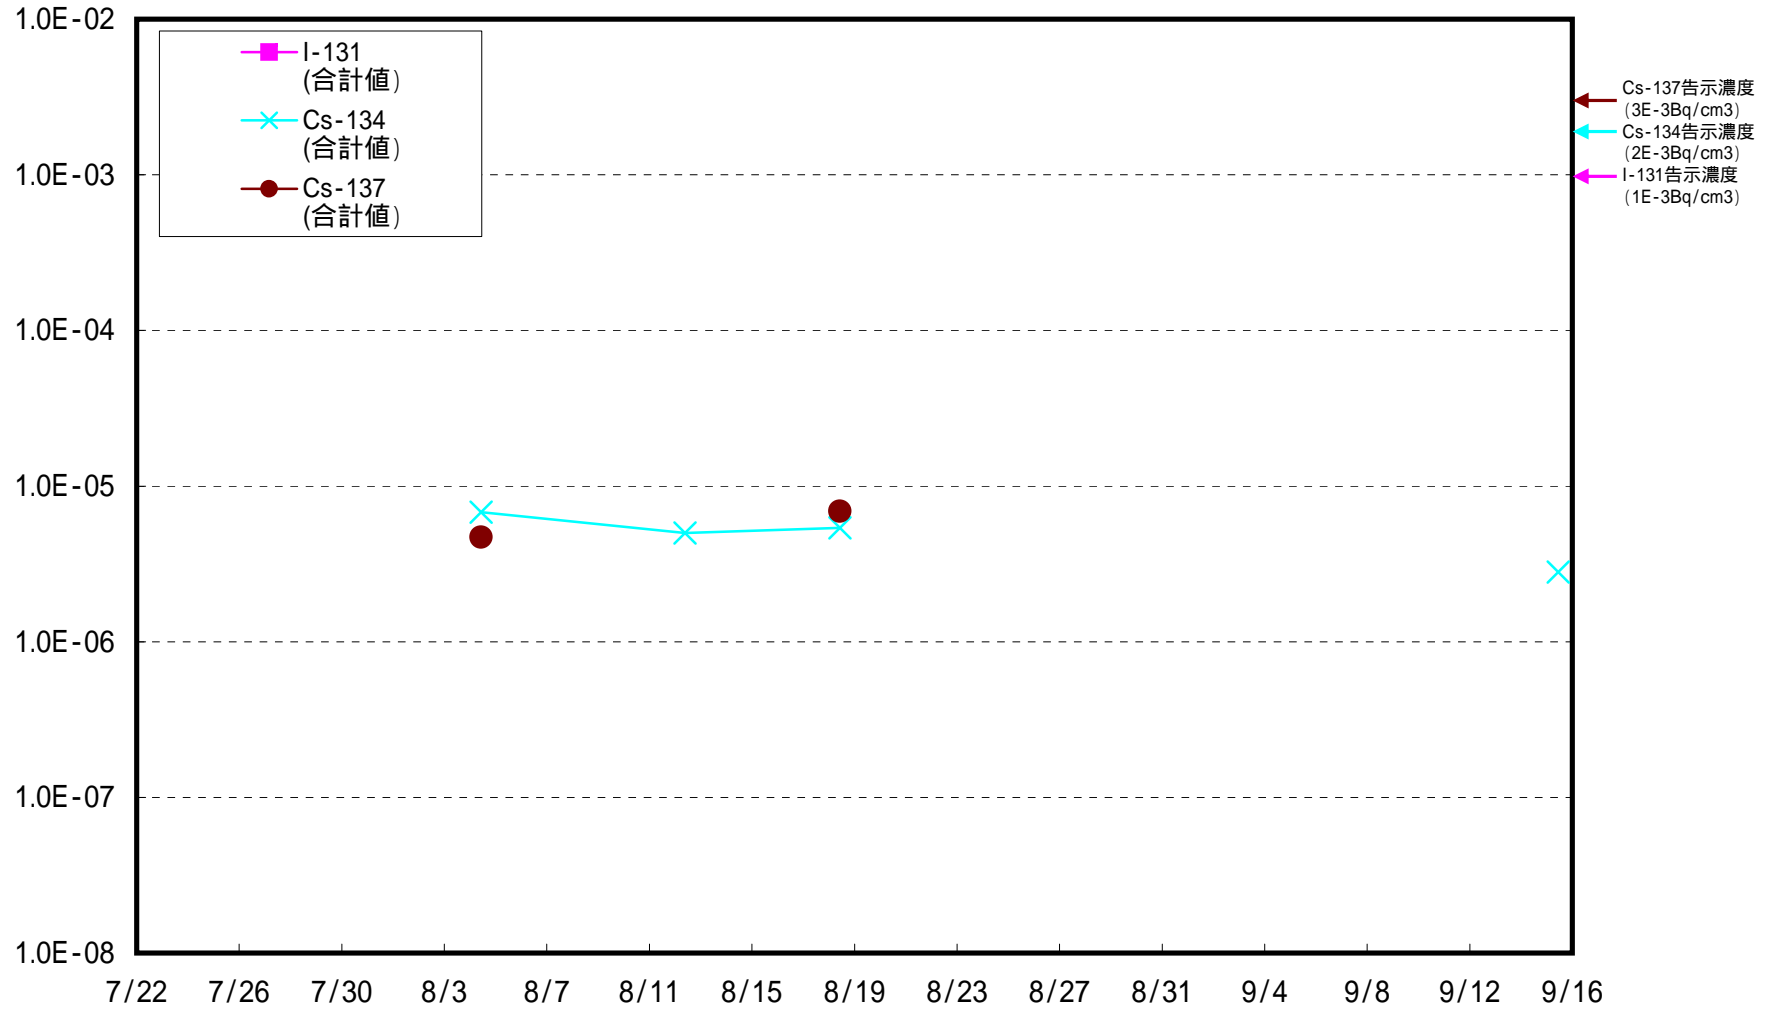
福島第一 1, 2号機西側法面上 ダスト核種分析結果(Bq/cm<sup>3</sup>)

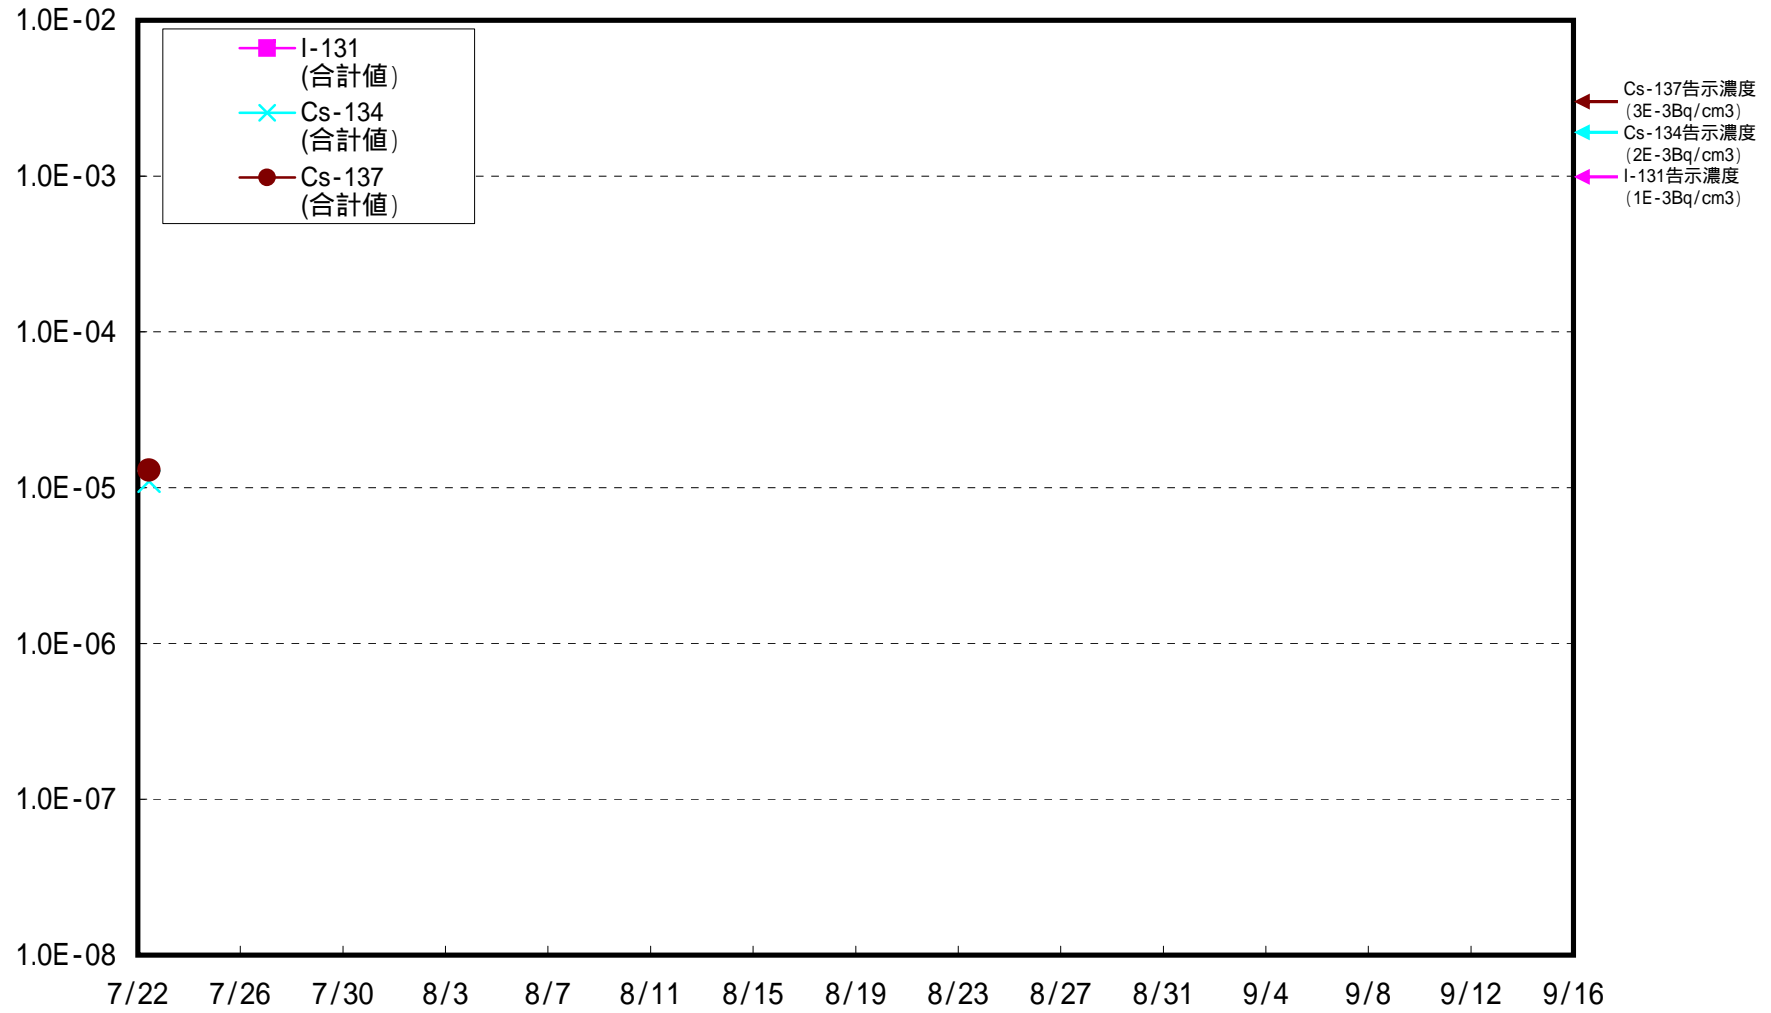
福島第一 3, 4号機西側法面上 ダスト核種分析結果(Bq/cm<sup>3</sup>)

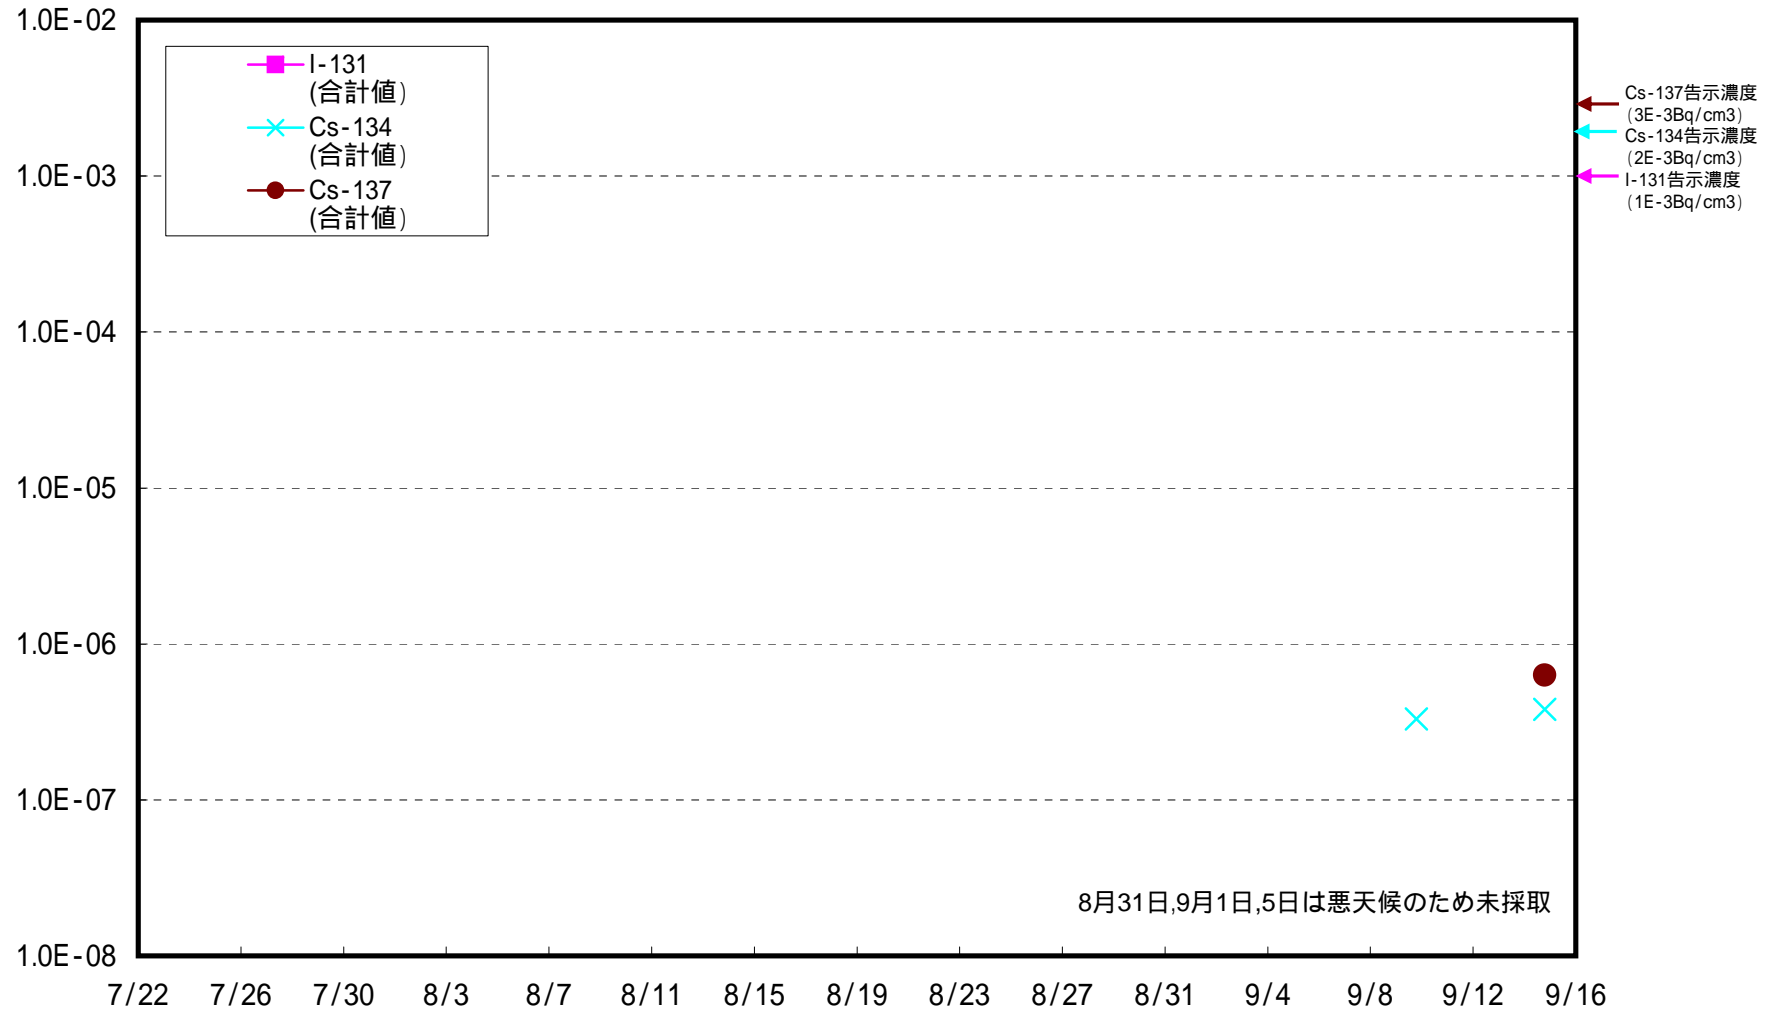
福島第一 南防波堤上 ダスト核種分析結果(Bq/cm<sup>3</sup>)

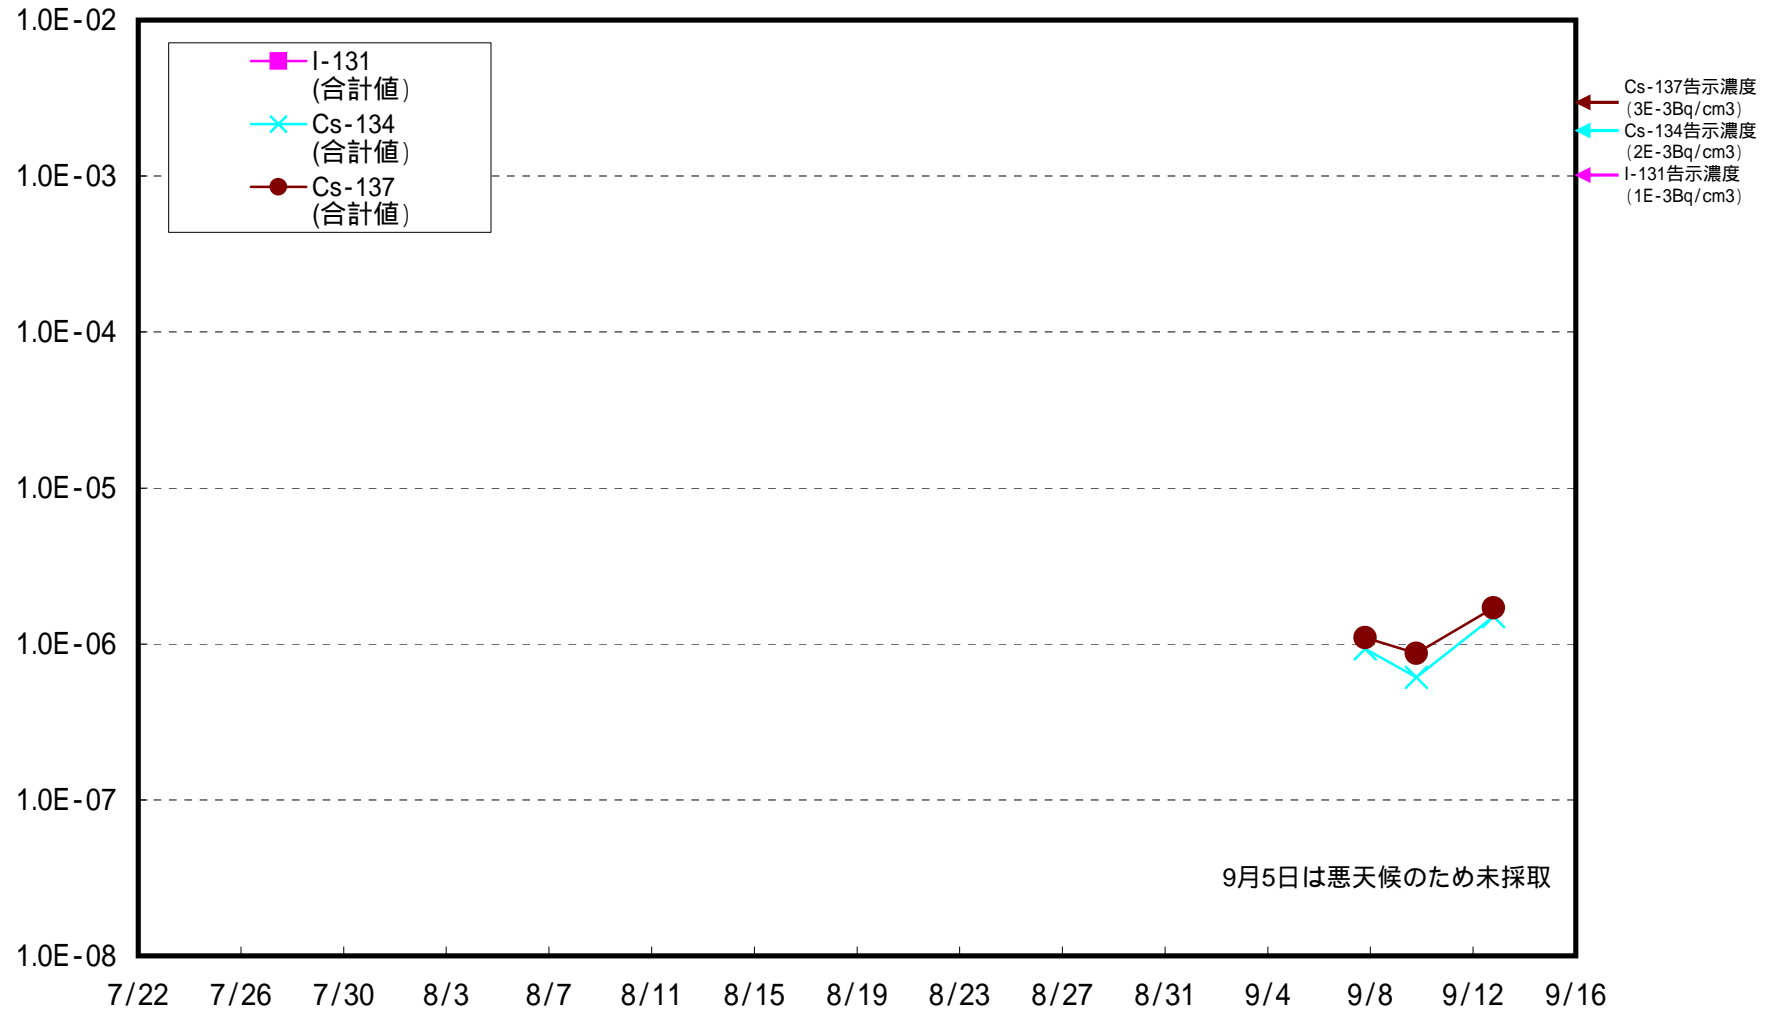
福島第一 メガフロート上 ダスト核種分析結果(Bq/cm<sup>3</sup>)
