福島第一 西門 ダスト核種分析結果(Bq/cm<sup>3</sup>)

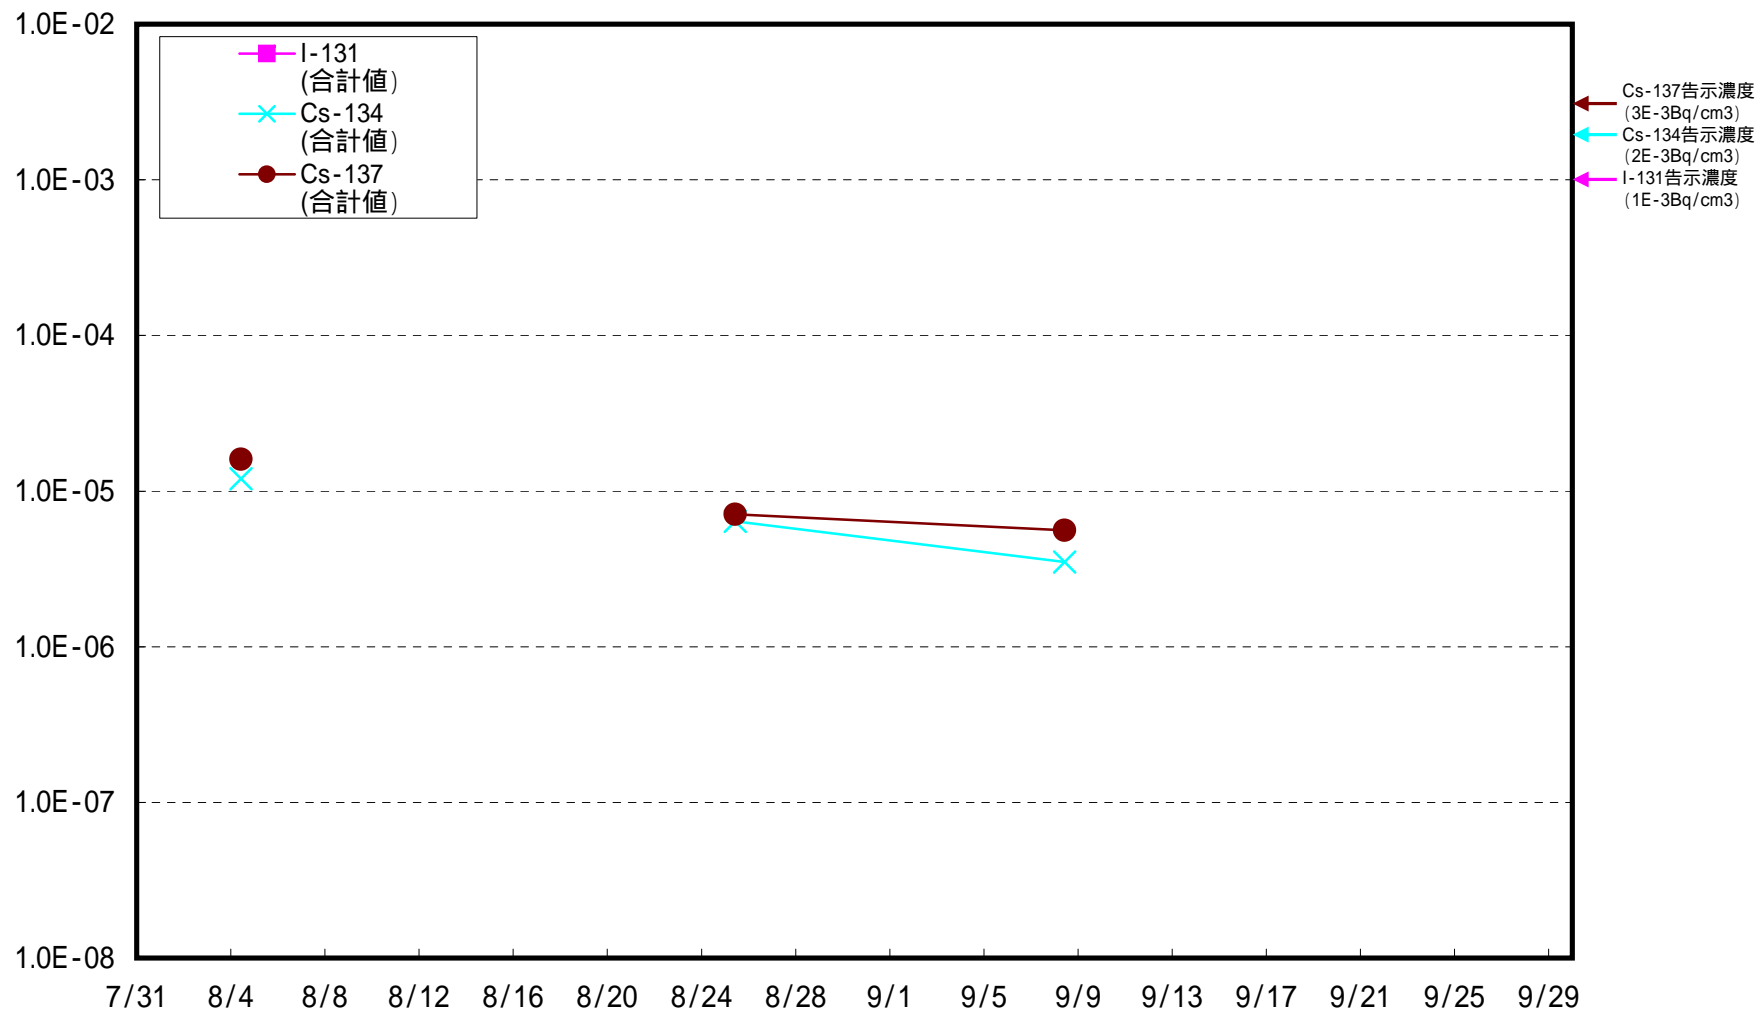
福島第一 1号機北側法面上 ダスト核種分析結果(Bq/cm<sup>3</sup>)

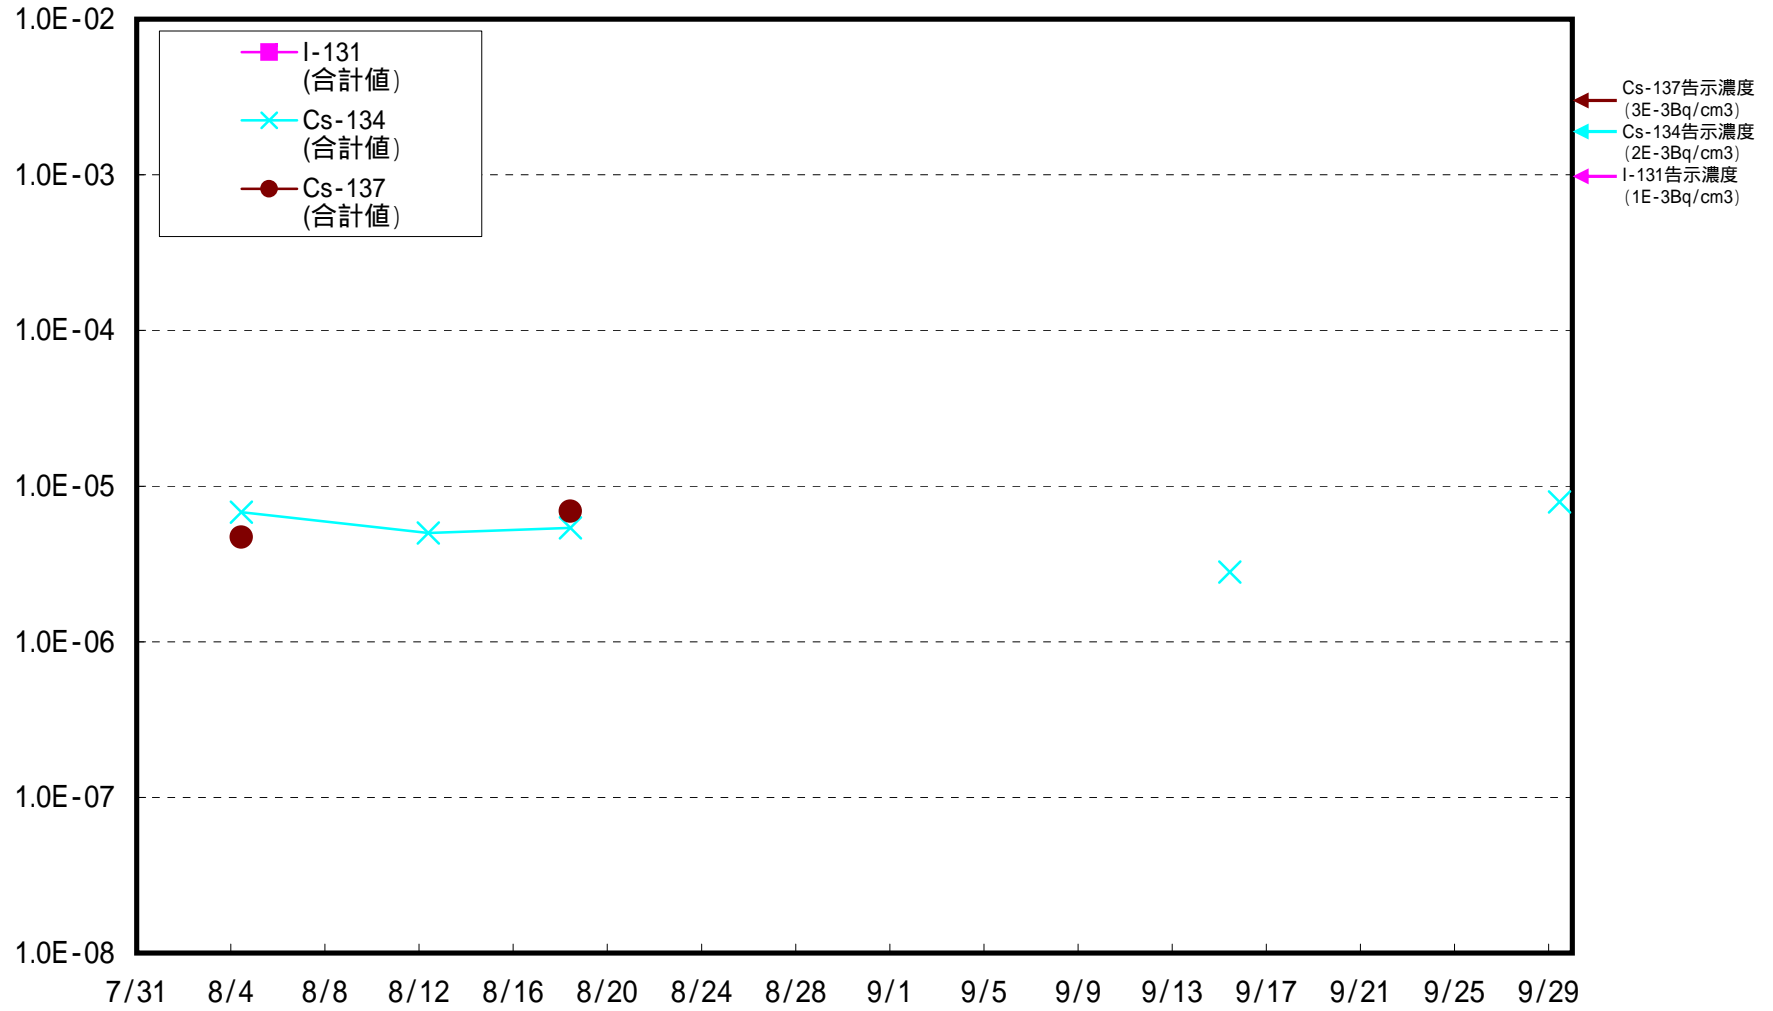
福島第一 1, 2号機西側法面上 ダスト核種分析結果(Bq/cm<sup>3</sup>)

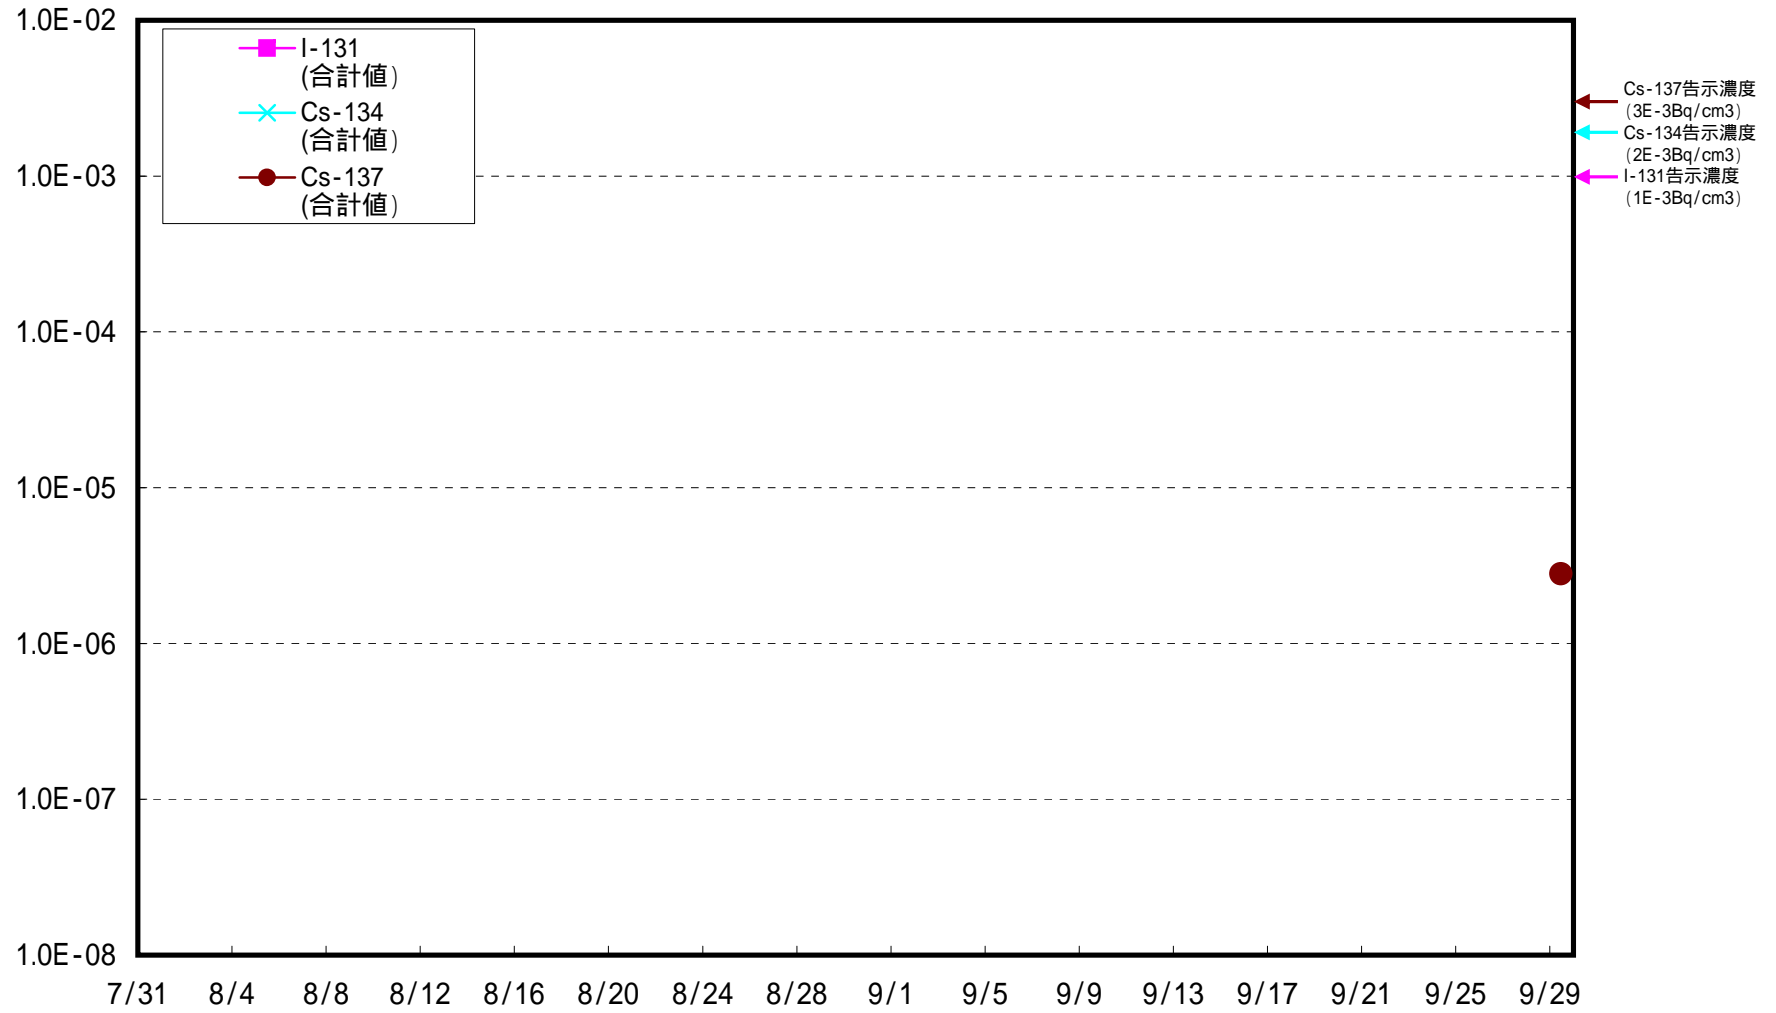
福島第一 3,4号機西側法面上 ダスト核種分析結果(Bq/cm<sup>3</sup>)

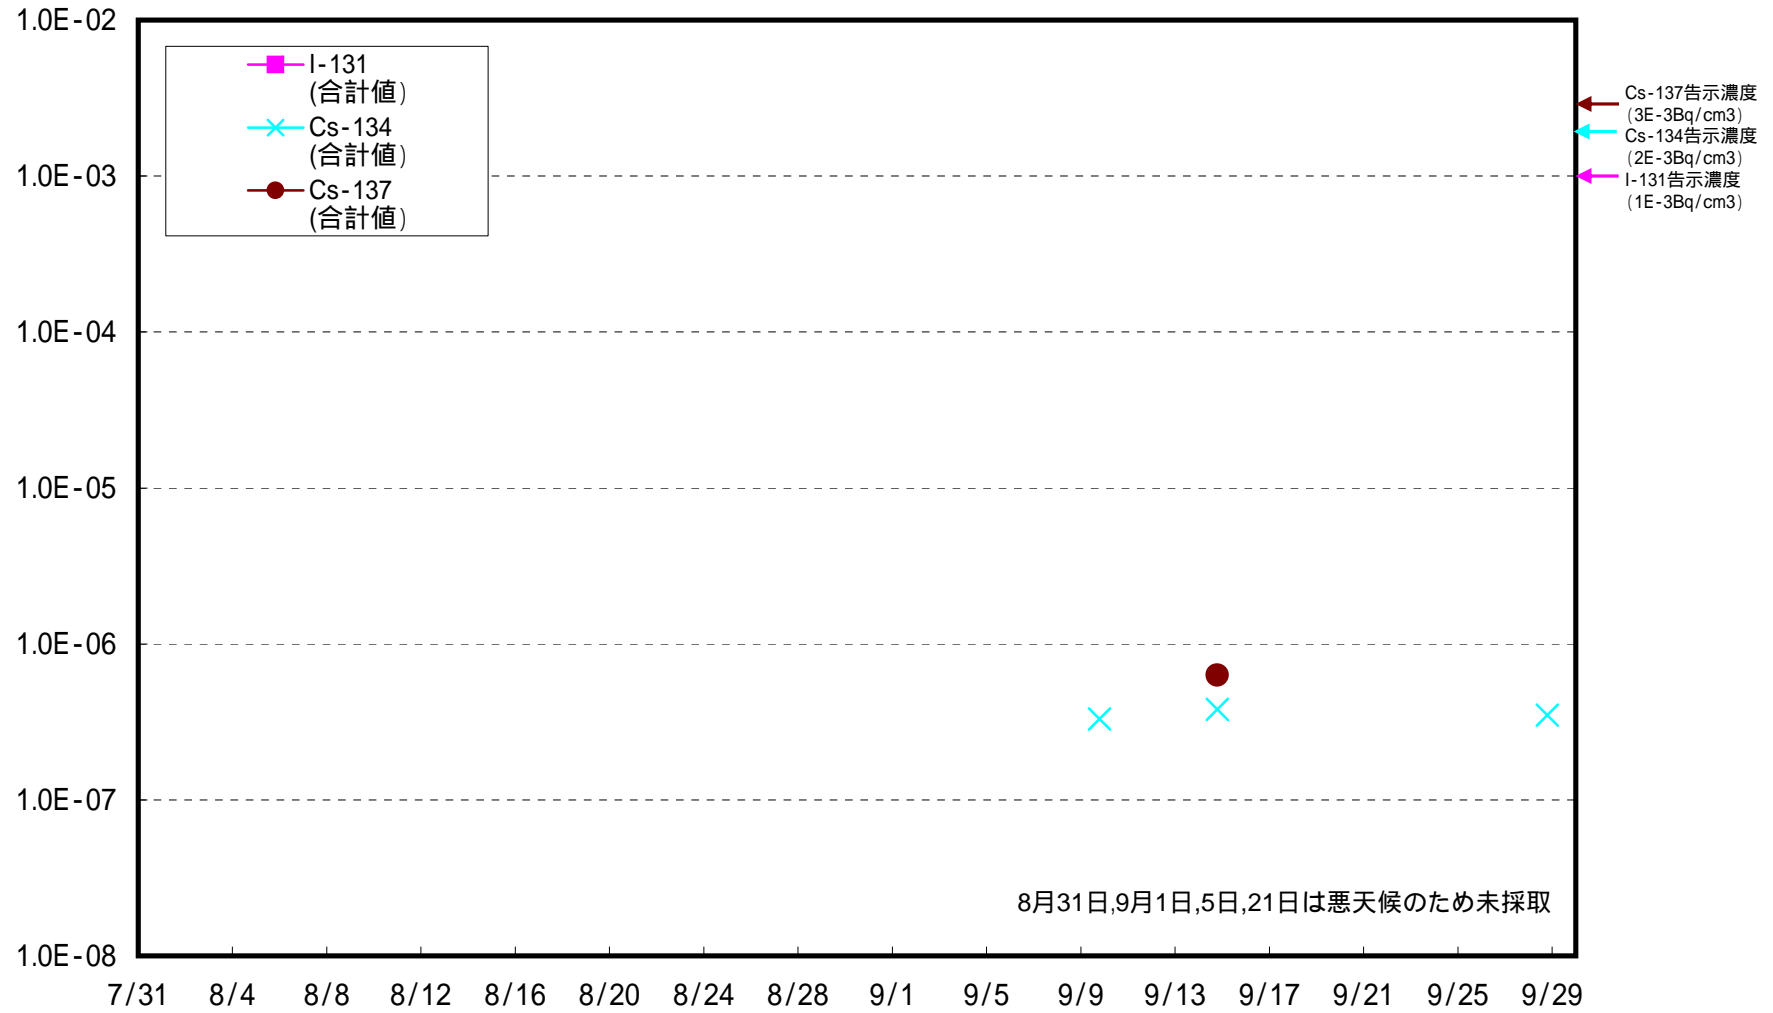
福島第一 南防波堤上 ダスト核種分析結果(Bq/cm<sup>3</sup>)

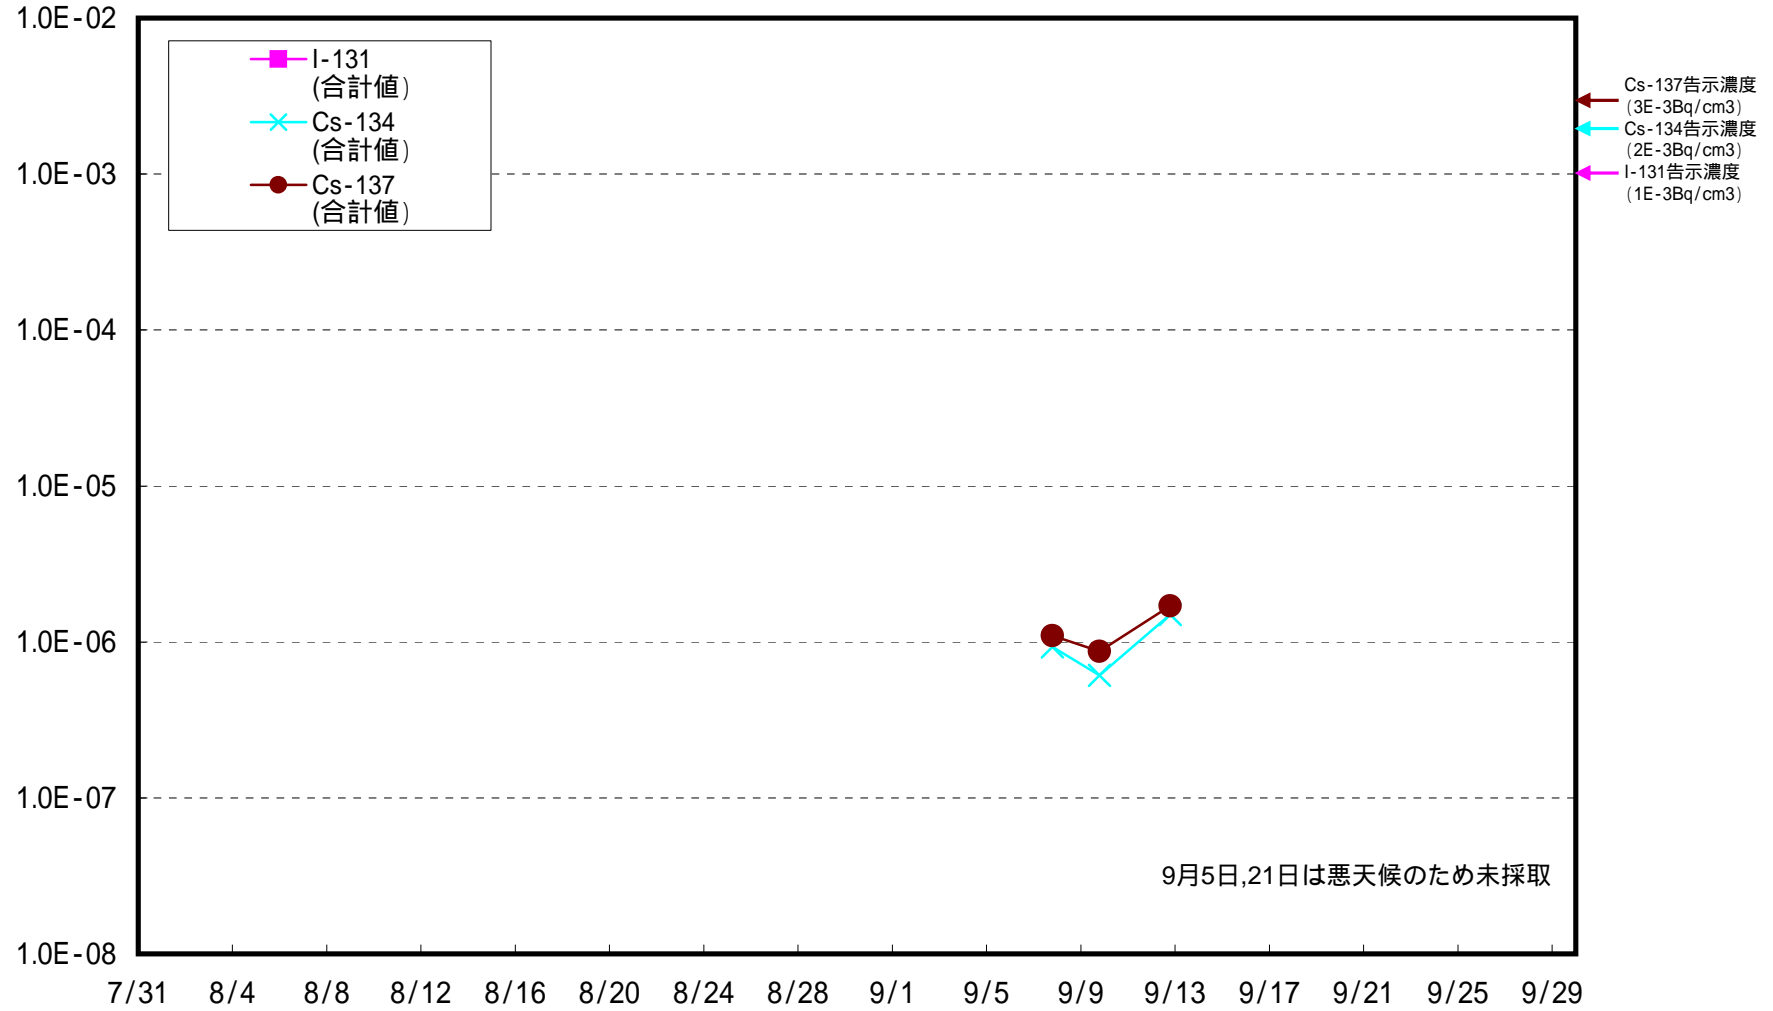
福島第一 メガフロート上 ダスト核種分析結果(Bq/cm<sup>3</sup>)
