東京電力福島第一原子力発電所・事故の収束に向けた道筋
進捗状況

平成 23 年 11 月 17 日
原子力災害対策本部
政府・東京電力統合対策室

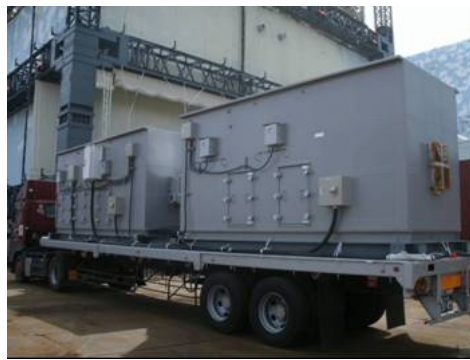
1号機原子炉建屋カバー竣工(カバー本体(左)と付帯設備(右))

- ・ 排気設備等の付属設備の設置。
- ・ 1号機原子炉建屋カバー竣工(10/28)。

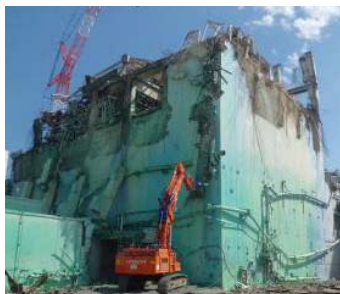
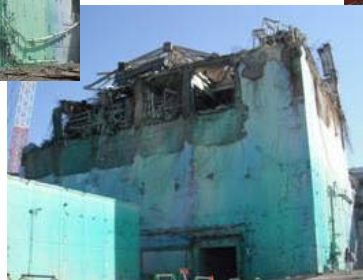
3号機瓦礫撤去作業

- ・ 3,4号機原子炉建屋上部の瓦礫撤去中。

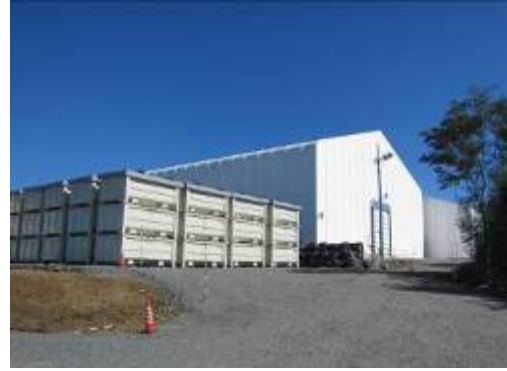
- ・ 瓦礫については、放射線量に応じて、容器に収納、屋内保管。
- ・ 廃棄物保管エリアへの進入路は区画を行い、関係者以外がむやみに立ち入らないよう制限をする旨の表示を実施。
- ・ 滞留水処理施設やその他工事エリアなどを除き、敷地内の土地を最大限活用し、保管エリアを確保。

瓦礫の保管エリア(写真左:瓦礫を収納した容器, 写真右:容器とテント)

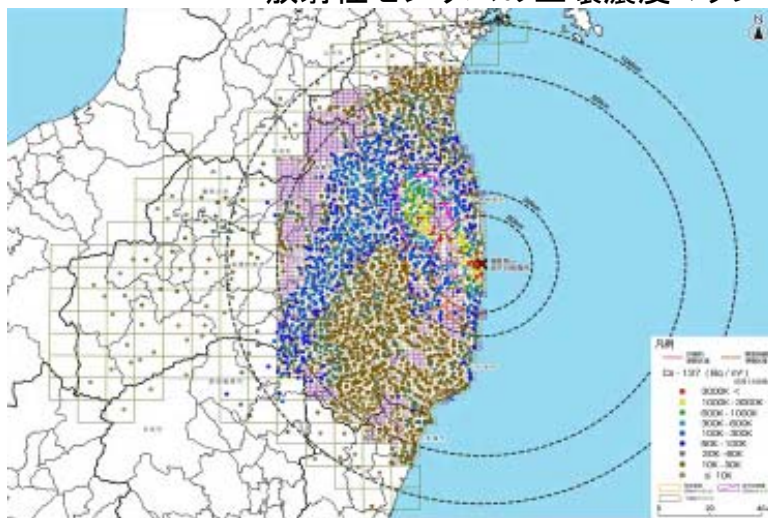
放射性セシウムの土壌濃度マップ

発電所から概ね 100km 圏内の約 2,200 箇所で、空間線量率を測定するとともに、各箇所 5 地点程度で表層 5cm の土壌を採取し、土壌について核種分析を実施し、土壌濃度マップを作成

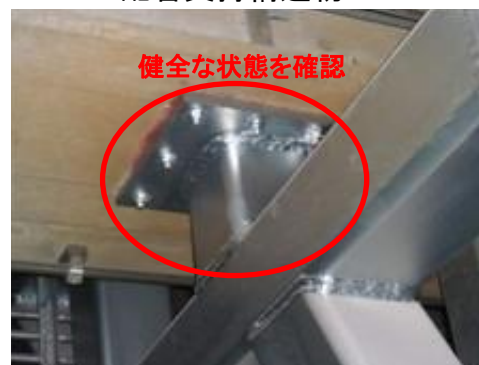
配管支持構造物

- ・ 上記評価に加え、解析にて特に評価の厳しかった給水系配管支持構造物について、目視点検を実施。いずれの支持構造物も健全な状態であることを確認。
