柏崎刈羽原子力発電所 5 号機および 6 号機耐震安全性評価報告書における
記載の主な誤りについて

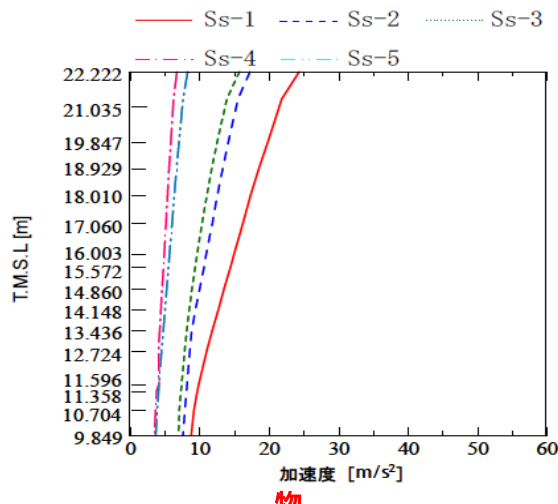
参図-7.2.20 炉内構造物水平方向
最大応答加速度（NS 方向）

グラフタイトル「炉内構造物水平方向最大応答加速度（NS 方向）」と記載すべきところ
を「炉内構造水平方向最大応答加速度（NS 方向）」と記載した。

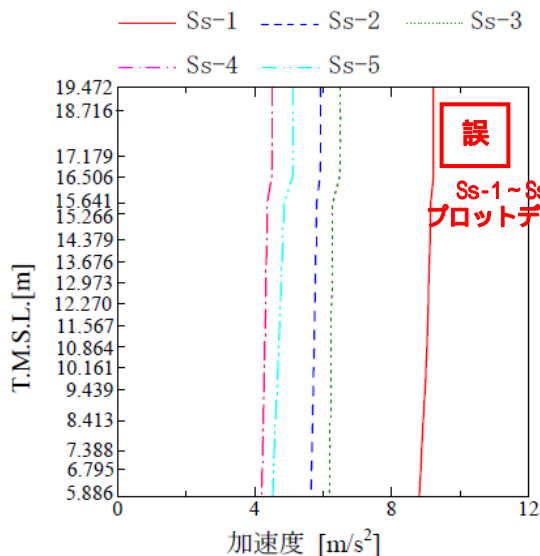
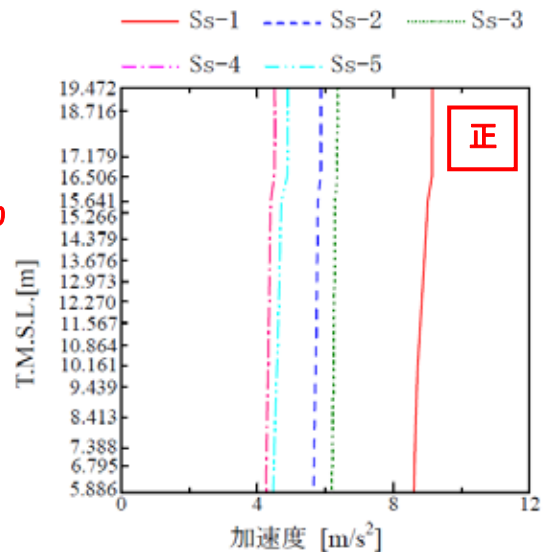
参図-7.2.23 炉心シュラウド鉛直方向
最大応答加速度

炉心シュラウド鉛直方向最大応答加速度のグラフ作成に当たり、プロットデータが誤って
いた。なお、耐震安全性評価そのものに当該グラフは使用していない。

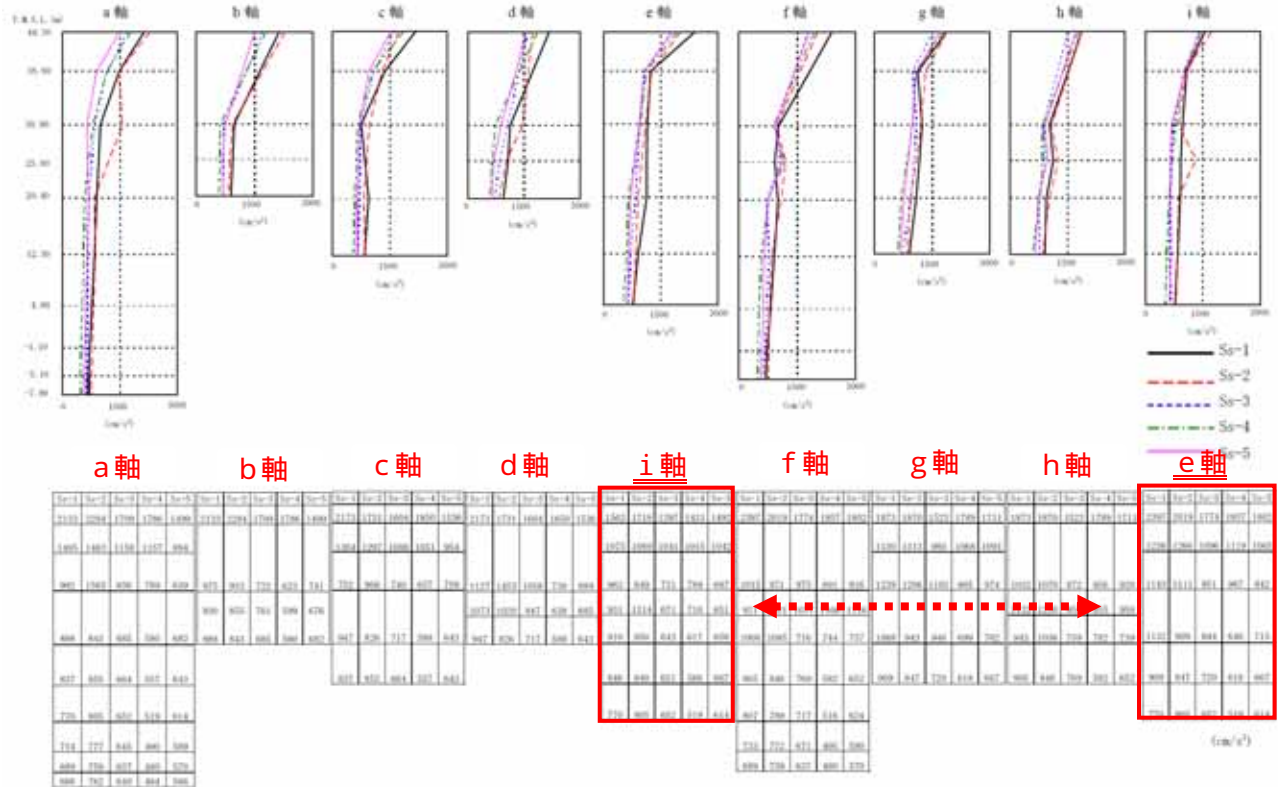
第 6.3.1-14 図 最大応答加速度 (EW 方向)

タービン建屋の最大応答加速度図において、各質点の最大応答加速度を記載した表の記載位置が2つの軸で逆になっていた。

最大応答加速度のグラフと対応する数値を記載した表において、誤ってe軸とi軸を逆に配置
